Realsyn+ for

Sølvgranen 17,
4780 Stege

Bygningsoversigt

Dato for besigtigelse: 29-04-2026

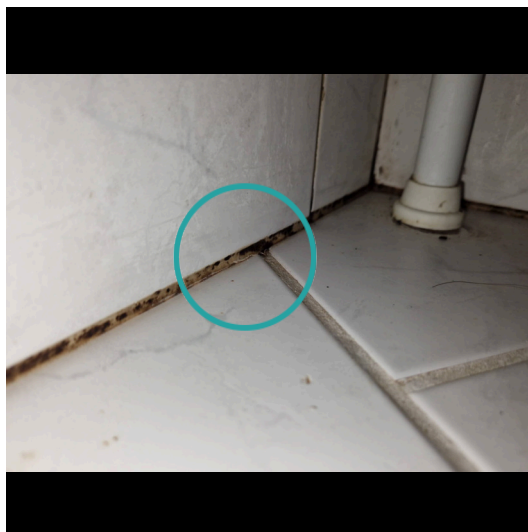
Stueplan

Der er defekte elastiske fuger i bruseniche ved gulv

Der er tale om fuger, som er direkte vandbelastede, hvorfor der er risiko for skader på de omkringliggende konstruktioner og installationer.

Eftergang af fuger

Udbedringseksempel: Eftergang af fuger i vådrum. Eksisterende fuger udskæres. Underlaget rengøres omhyggeligt, fugesider affedtes. Fugemassen påføres ved brug af flisebræt, og smøres ud for at fylde mellemrummet mellem fliser og klinker.

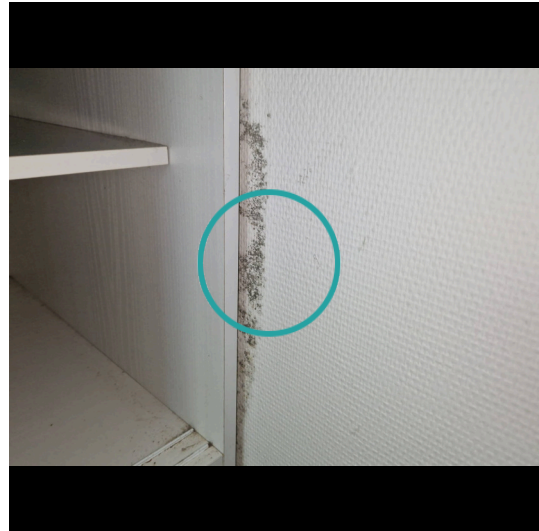
Stueplan

Der er misfarvninger på væggen bag skabet

Misfarvningerne kan være sundhedskadelige

Udbedring af skade

Opgaven vurderes at kunne udbedres af en murer. Vi anslår at arbejdslønnen er den største del af udbedringsomkostningen og materialer udgør en mindre del. Det anbefales derfor at lade en murer udbedre opgaven på regning.

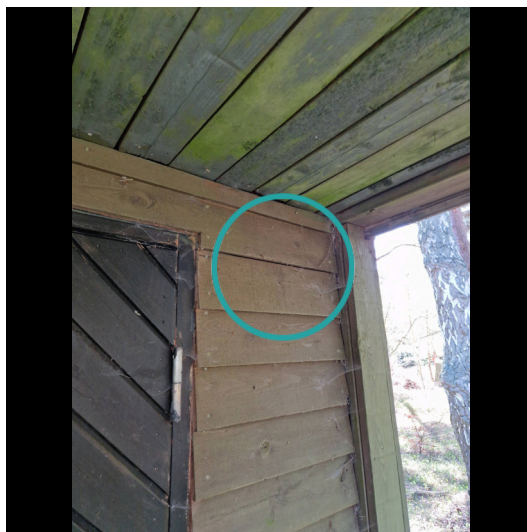
Ydervægge

Træbeklædningen er enkelte steder gået fra hinanden

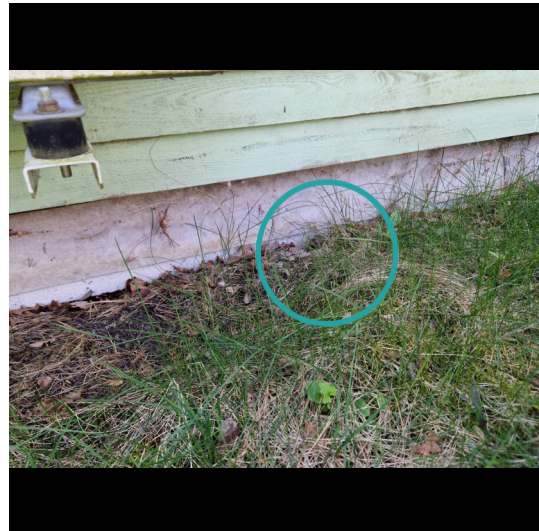
**Fundament/sokkel****SKADE:**

Der er synligt polystyrenplader ved sokkelen mod nord

Polystyrenplader er yderst brandfarlige og der er risiko for brandspredning i tilfælde af brand
