Realsyn+ for

Højstrupvej 17,
2720 Vanløse

Bygningsoversigt

Dato for besigtigelse: 16-06-2026

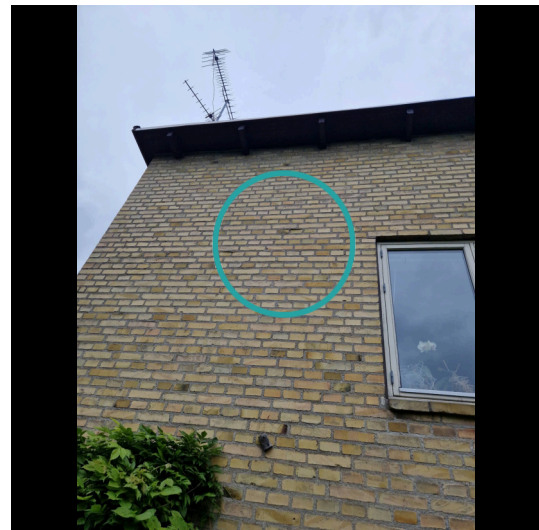
**Ydervægge****SKADE:**

Der er områder med porøse og udfaldne / udvaskede fuger i murværket, ses f.eks. i facaden mod baghaven.

Det vurderes, at skaden kan udvikle sig på længere sigt.

Udkradsning og udbedring af fuger

Udbedringseksempel: Eftergang af fuger. Forvitrede/løse fuger, synlige revner og huller i fuger udbedres ved udkradsning og omfugning. Fuger udkradses i fuld bredde til dybde min. 15 mm fra den færdige fugeoverflade. I ældre facader udkradses til dybde min. 25 mm. Efter rengøring og vanding efterfuges med tilbageliggende fuger.

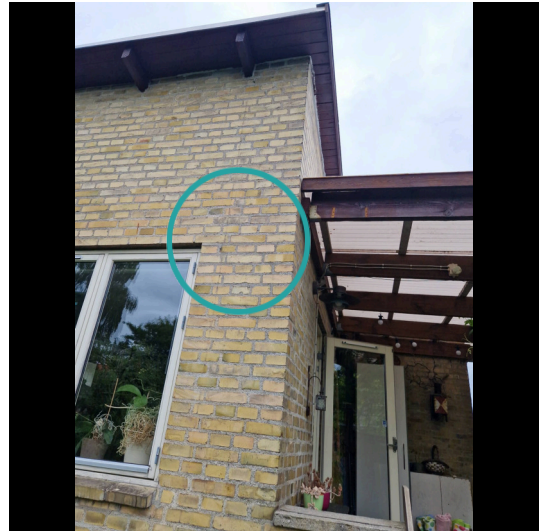
SKADE:

Ydervægge har enkelte mindre revner, det ses bl.a. øverst ved vindue ved siden af terrassen i facaden mod haven samt ved vindue og terrassedør ved terrassen mod syd.

Det vurderes, at skaden kan udvikle sig på længere sigt.

Udskiftning af sten i murværk

Opgaven vurderes at kunne udbedres af en murer. Vi anslår at arbejdslønnen er den største del af udbedringsomkostningen og materialer udgør en mindre del. Det anbefales derfor at lade en murer udbedre opgaven på regning.

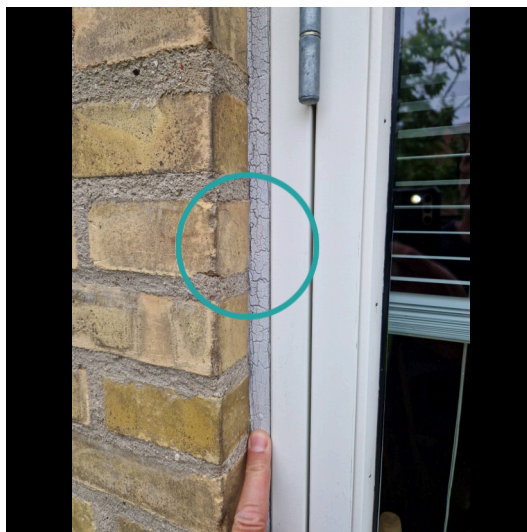
SKADE:

Fuger omkring døre og vinduer har mistet elasticiteten og er revnede i overfladen.

Skaden kan udvikle sig over en længere årrække.

Eftergang af fuger

Udbedringseksempel: Eftergang af fuger. Kontaktflader mellem fuger og omgivende bygningsdele afrenses. Udrensning/udkradsning af eksisterende fuger, stopning, fugeunderlag og elastisk fuger.

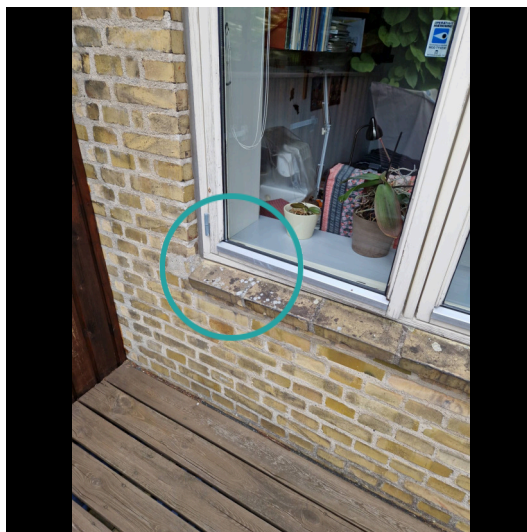
SKADE:

Der er nedbrydning af vinduernes overfladebehandling og der ses udtørningsrevner i træværket enkelte steder bl.a. i vindue og terrassedøren fra den løftede terrasse/altan.

Det vurderes, at skaden kan udvikle sig på længere sigt.

Udskiftning af nedbrudt træ

Udbedringseksempel: Udskiftning af træ. Det nedbrudte træ skæres væk og et stykke træ af samme sort og densitet tildannes nøjagtigt og indsættes i stedet for det beskadigede. Det reparerede område grundes og malebehandles på begge sider. Døren afvaskes, slibes og males en gang.

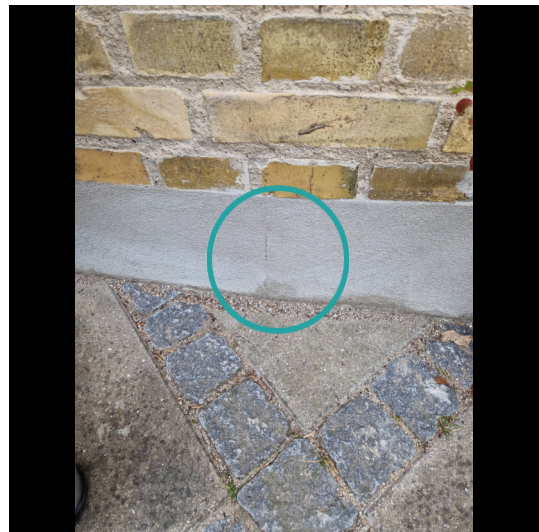
SKADE:

Der er stedvise revner i sokkelpudsen, det ses kun i mindre grad f.eks. i facaden mod vejen.

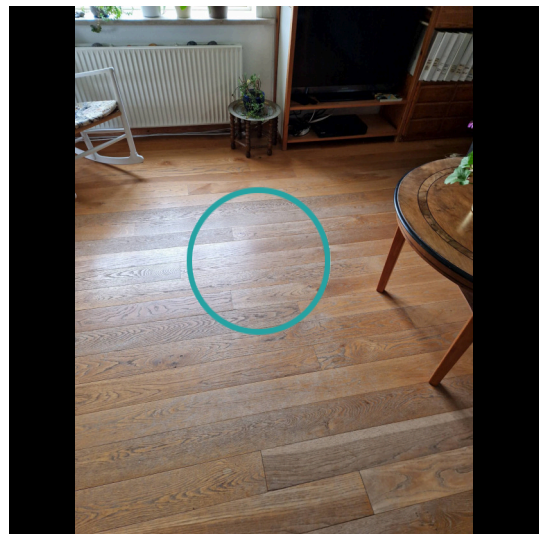
SKADE:

Trægulvene er med mærker og slitage, bl.a. i stuen.

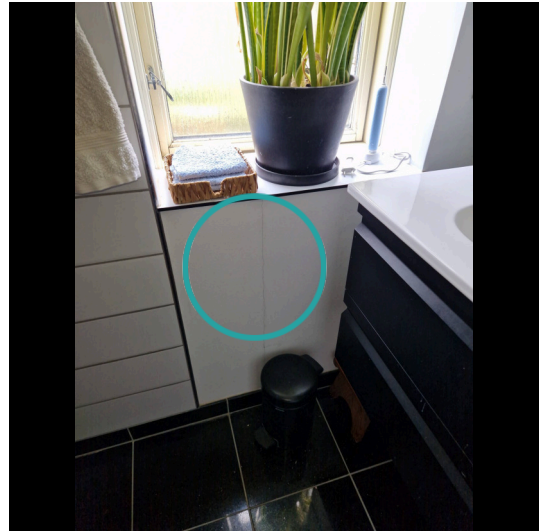
SKADE:

Der er enkelte mindre revner og skader i pladevæggene, det ses bl.a. under vinduet i badeværelset samt et hul i væggen bag ved sofaen i stuen efter en dåse der er blevet afmonteret.

Forholdet skønnes ikke at medføre nogen risiko.

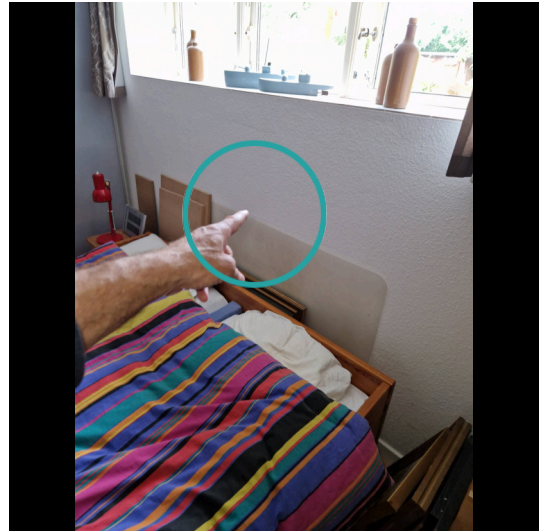
SKADE:

Der er forsatsvægge med fugtfølsom beklædning på kældervægge i flere rum.

Der vurderes at være risiko for skader på længere sigt.

Udbedring af skade/fejl/mangler

Opgaven vurderes at kunne udbedres af en murer. Vi anslår at arbejdslønnen er den største del af udbedringsomkostningen og materialer udgør en mindre del. Det anbefales derfor at lade en murer udbedre opgaven på regning.

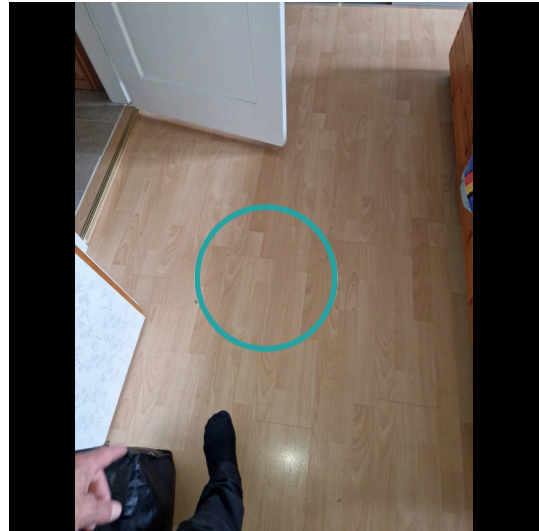
**Kælder****SKADE:**

Der er trægulv og laminatgulve i flere af kælderrummene.

Der vurderes at være risiko for skader (nedbrydning) på længere sigt.

Udskiftning af laminatgulv

Udbedringseksempel: Udskiftning af bræddegulv med laminatgulv, som svømmende gulv. Gulvbrædder og strøer aftages. Betongulvet fuldspartles med spartelmasse. Afvigelser fra planhed skal være mindre end ± 2 mm på et 2,0 m retholt. Fugtspærre af polyethylenfolie, tykkelse 0,2 mm, udlægges med mindst 200 mm overlæg i samlingerne. Laminatgulv, tykkelse 9 mm, som Pergo Uniq Collection, med indbygget SoundBloc CS udlægges og samles med Click system. Afstand til afgrænsende bygningsdele svarende til 1 mm pr. lb.m, dog minimum 5 mm. Tilskæring omkring rør og brædder således, at afstanden mellem rør og bræt er minimum 5 mm.
