Realsyn+ for

Mårbjerg 7,
4660 Store Heddinge

Dato for besigtigelse: 26-05-2026

Introduktion til VTR rapporten

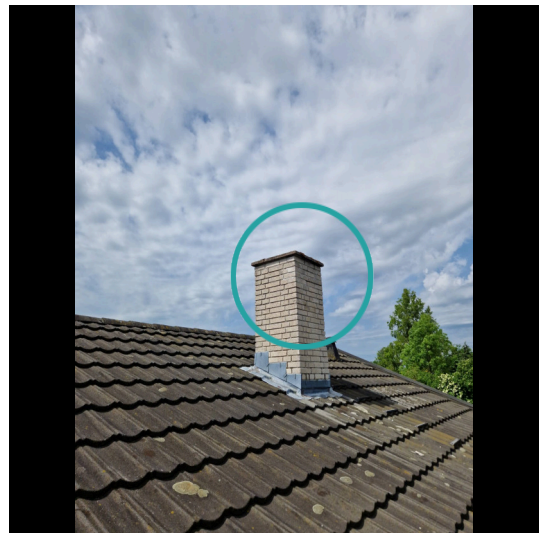
Tag

Skorstenen fremstår med mindre skader i sten og lidt udfaldne fuger

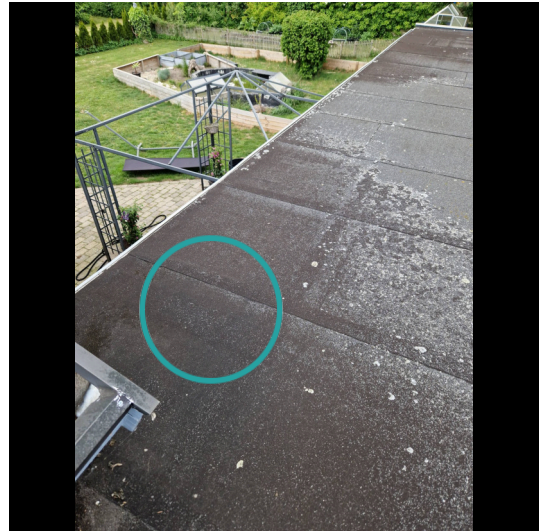
Tag

Tagpappens skifferlag er afskallet flere steder

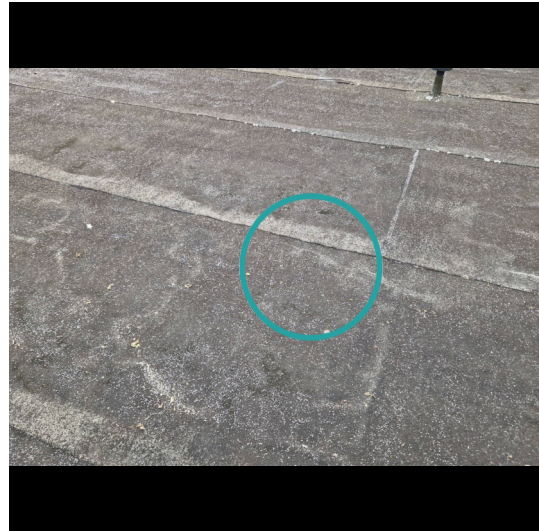
Tag

Tagpapen er nedslidt på tilbygningen mod vest

Forholdet kan fortsat udvikle sig, og der er på sigt risiko for skader på andre bygningsdele

Montering af tagpap

Udbedringseksempel: Montering af nyt lag asfalttagpap. Afrensning og lægning af et lag tagpap på eksisterende tagpapdækning. Den eksisterende tagflade skal rengøres grundigt. Eksisterende tagpap grundes med asfaltgrunder, som skal tørre helt, inden det nye tagpap, som Icopal Top Safe, monteres

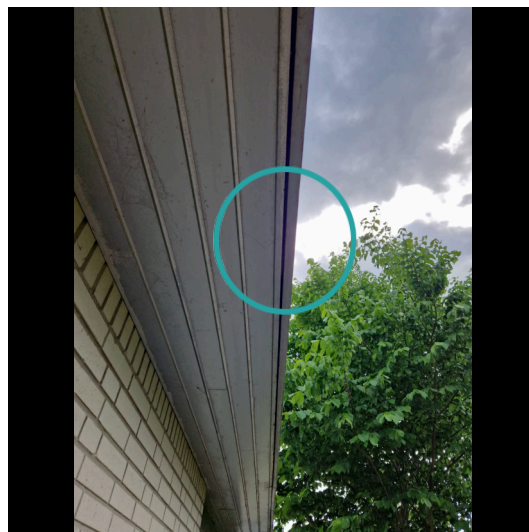
Tag

Der er ikke udført tilstrækkelig ventilation langs tagfod / i kip

Forholdet kan medføre fugtproblemer og måske skader i tagkonstruktionen på længere sigt.

Evt. optimering af ventilation ved tagfod

Udbedringseksempel: Etablering af ventilation i tagrum. Aftagning af mineraluld ved udhæng og montering af vindskærm af krydsfiner. Ved udhæng skal eksisterende isolering skæres væk, så der er fri passage af luft i tagrummet. Vindspærre af krydsfiner, opsættes ved spærfod længst muligt ude over ydervæggen. Krydsfineren opsættes, så der er 25-50 mm luftspalte (alt efter tagbelægningstype)

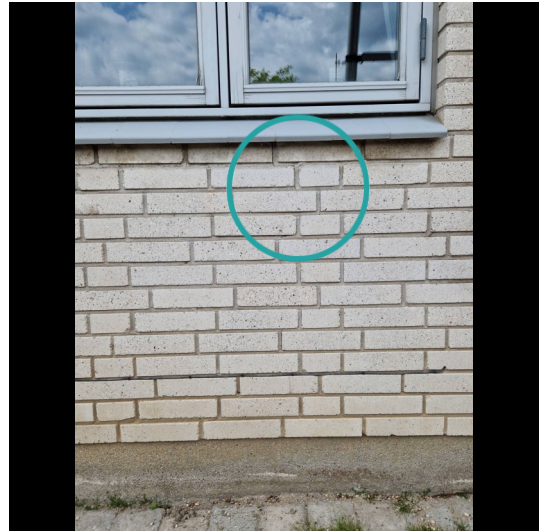
Ydervægge

Ydervægge har flere mindre revner, bl.a. mod øst under vinduerne

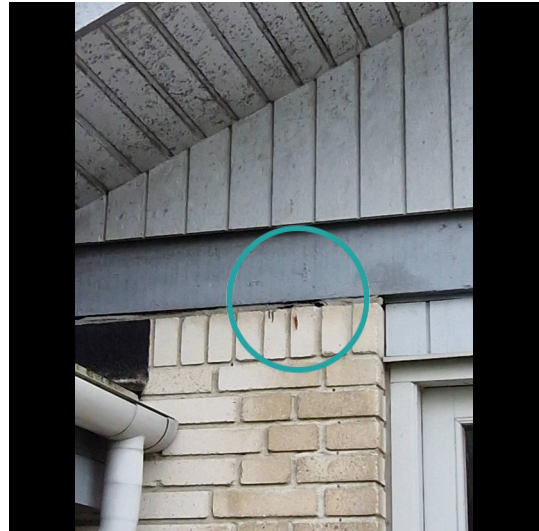
Ydervægge

Der er revnet og defekte fuger mellem tagrem og murværk værst mod nord og syd

Forholdet kan fortsat udvikle sig, og der er nærliggende risiko for skader på andre bygningsdele.

Udkradsning og udbedring af fuger

Udbedringseksempel: Eftergang af fuger. Forvitrede/løse fuger, synlige revner og huller i fuger udbedres ved udkradsning og omfugning. Fuger udkradses i fuld bredde til dybde min. 15 mm fra den færdige fugeoverflade. I ældre facader udkradses til dybde min. 25 mm. Efter rengøring og vanding efterfuges med tilbageliggende fuger.

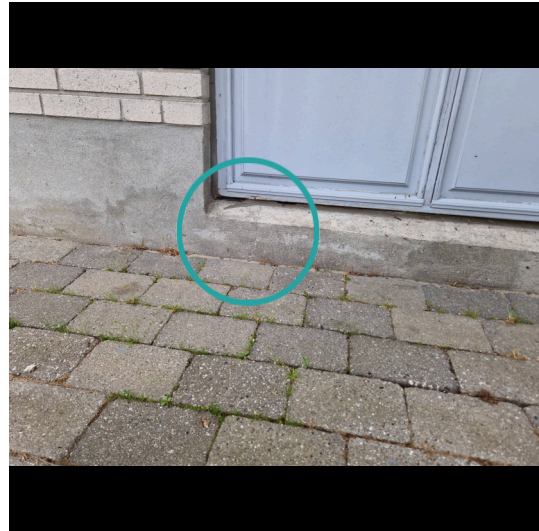
Døre/vinduer/porte

Der ses defekte fuger under facadepartiet mod vest i tilbygning

Forholdet kan fortsat udvikle sig, og der er på sigt risiko for skader på andre bygningsdele

Eftergang af fuger

Udbedringseksempel: Eftergang af fuger. Kontaktflader mellem fuger og omgivende bygningsdele afrenses. Udrensning/udkradsning af eksisterende fuger, stopning, fugeunderlag og elastisk fuger.

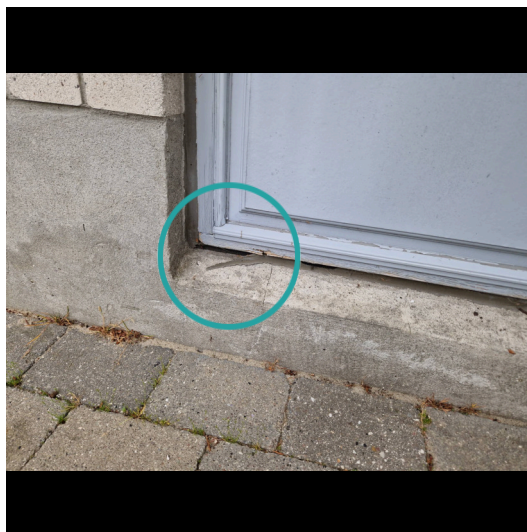
Døre/vinduer/porte

Der er nedbrydning i facadepartiet mod vest i tilbygning.

Nedbrydningen vurderes at fortsætte på længere sigt.

Udskiftning af nedbrudt træ

Udbedringseksempel: Udskiftning af nedbrudt træ. Det nedbrudte træ skæres væk og et stykke træ af samme sort og densitet tildannes nøjagtigt og indsættes i stedet for det beskadigede. Det reparerede område grundes og malebehandles på begge sider. Det udskiftede træværk afvaskes, slibes og males en gang.

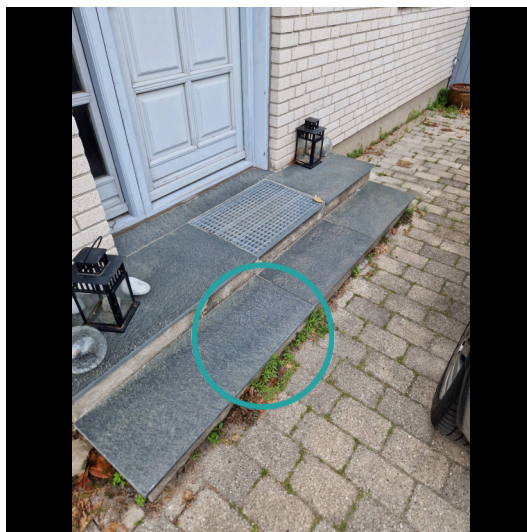
Fundament/sokkel

Der er klinker med partielt mangelfuld vedhæftning på trappen mod øst

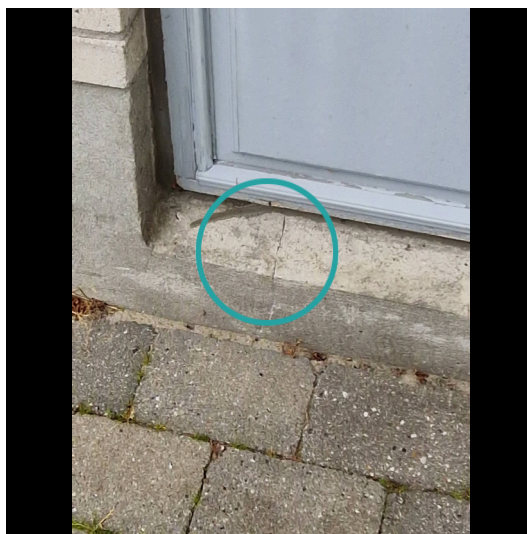
Fundament/sokkel

Der er enkelte revner i sokkel ses mod vest på tilbygningen

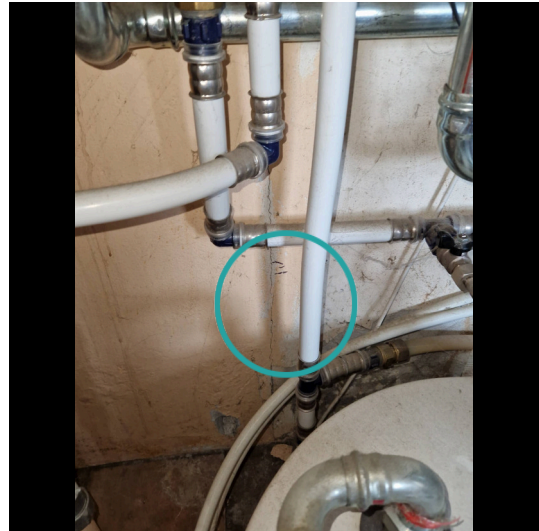
Stueplan

Indvendige vægge har revner i elementsamlinger mod badeværelse ved fyr

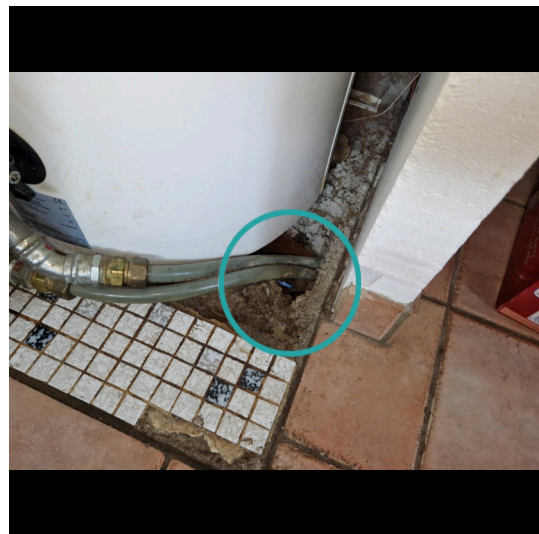
Stueplan

Gulvet / terrændæk ved teknik / rør er ikke udstøbt

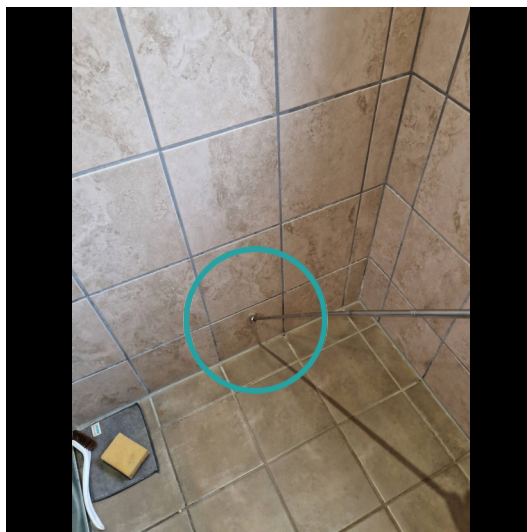
Stueplan

Der er flere vægfliser med mangelfuld vedhæftning til underlaget i bruseområdet

Der er tale om vægge med direkte vandbelastning, hvorfor der er risiko for skader på de omkringliggende konstruktioner og installationer.

Udskiftning af klinker/fliser

Udbedringseksempel: Udskiftning af vægfliser. Vægfliser aftages. Underlaget rengøres omhyggeligt. Overflader primes og forsejles i hjørner, omkring rørgennemføringer og ved overgang væg/gulv. Heldækkende tætningsmasse påføres. Vægfliser opsættes, fuges og afrenses. I hjørner, og i overgang væg og gulv samt omkring sanitære installationer fuges med elastisk, vådrums siliconefugemasse.

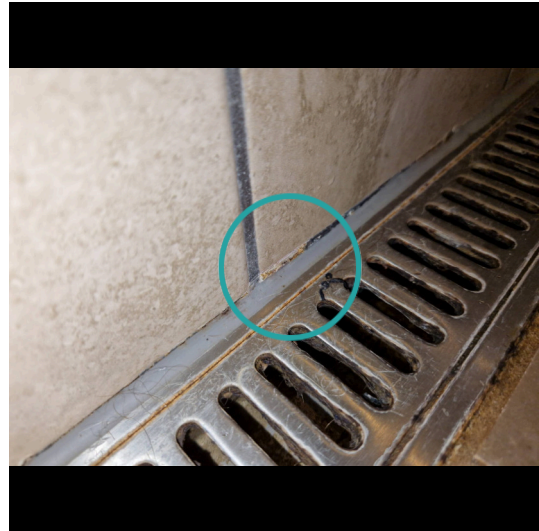
Stueplan

Der er defekte/revnede fuger i bruseniche ved gulv

Der er tale om fuger, som er direkte vandbelastede, hvorfor der er risiko for skader på de omkringliggende konstruktioner og installationer.

Eftergang af fuger

Udbedringseksempel: Eftergang af fuger i vådrum. Eksisterende fuger udskæres. Underlaget rengøres omhyggeligt, fugesider affedtes. Fugemassen påføres ved brug af flisebræt, og smøres ud for at fylde mellemrummet mellem fliser og klinker.
