Realsyn+ for

Gøttrupvej 35,  
9220 Aalborg Øst

### Bygningsoversigt

Dato for besigtigelse: 07-01-2026

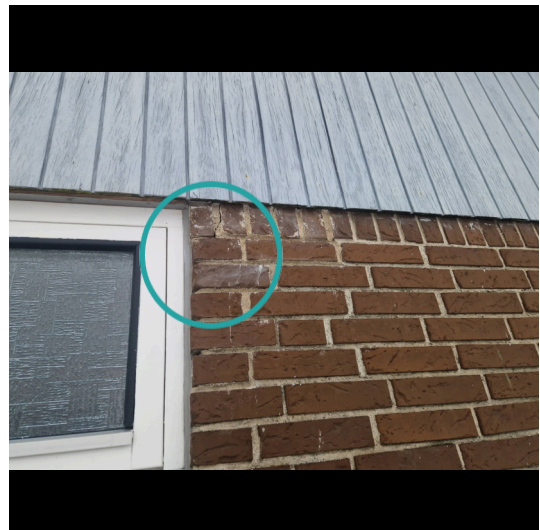
**Ydervægge****SKADE:**

Murværket har enkelte løse sten i det øverste skift ved vinduet på gavlen mod vejen samt lidt porøse fuger.

Omfanget er på nuværende tidspunkt så begrænset, at der ikke skønnes at være nogen risiko.

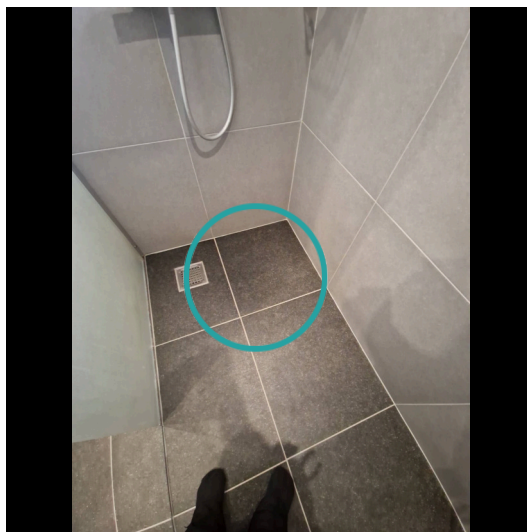
Der er gulvklinter og vægfliser med mangelfuld vedhæftning til underlaget i brusenichen

Der er tale om gulv og væg med direkte vandbelastning, hvorfor der er risiko for skader på de omkringliggende konstruktioner og installationer.

## Udskiftning af klinker/fliser

Udbedringseksempel: Udskiftning af vægfliser. Vægfliser aftages. Underlaget rengøres omhyggeligt. Overflader primes og forsegles i hjørner, omkring rørgennemføringer og ved overgang væg/gulv. Heldækkende tætningsmasse påføres. Vægfliser opsættes, fuges og afrenses. I hjørner, og i overgang væg og gulv samt omkring sanitære installationer fuges med elastisk, vådrums siliconefugemasse.

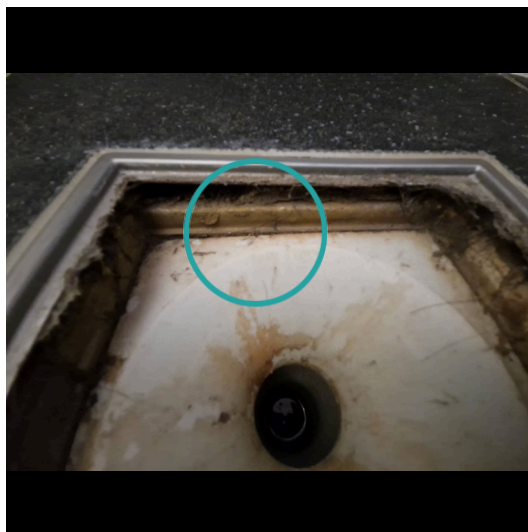
Samlingen mellem afløbsskål og rist er ikke tætsluttende i gulvafløb

Afløbet er vandbelastet fra gulvoverfladen, og der er risiko for fugtindtrængen og skader på de underliggende konstruktioner og installationer.

## Udskiftning af gulvafløb

Udbedringseksempel: Udskiftning af gulvafløb i betongulv med fliser/klinker. Afløbsskål ophugges og udskiftes med ny afløbsskål af rustfrit stål med ramme og 140 x 140 mm rist. Inkl. membranklemflange, vandlås og studse for sideindløb. Afløbsskålen tilsluttes afløbssystemet. Beton udstøbes omkring gulvafløbet til plan med eksisterende betonlag.

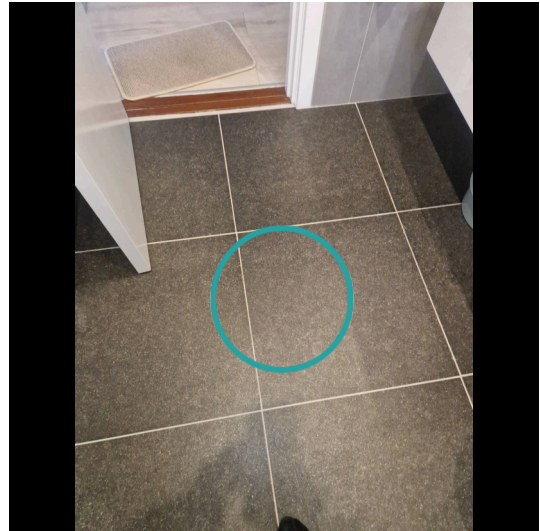
Der er gulvklinter med mangelfuld vedhæftning til underlaget uden for brusenichen

Der er tale om et mindre område, som ikke er vandbelastet. Der vurderes derfor ikke at være nærliggende risiko for skader.

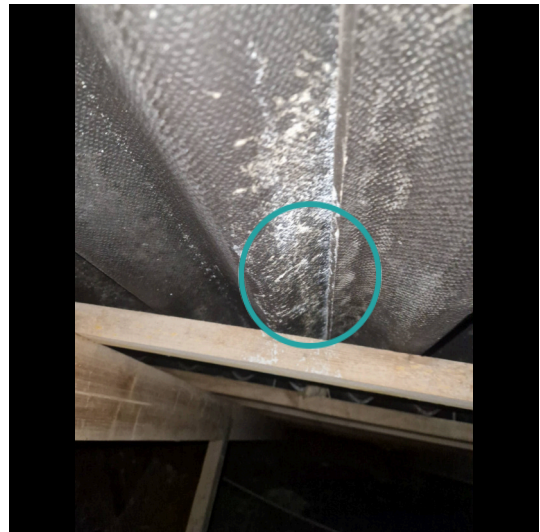
Der er tør afvaskningsslam på flere af tagrummets overflader

Afrensningsslammet kan indeholde asbest, hvorfor kontakt bør undgås. Såfremt det ønskes fjernet bør det ske i henhold til gældende anvisninger.

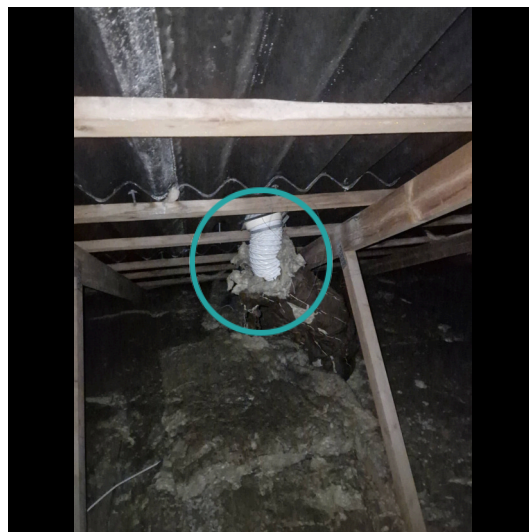
Aftrækskanal fra emhætte er ikke isoleret ved aftrækket i tagrum
