REAL

Åbjergvej 8,
7323 Give

Bygningsoversigt

Dato for besigtigelse: 26-03-2026

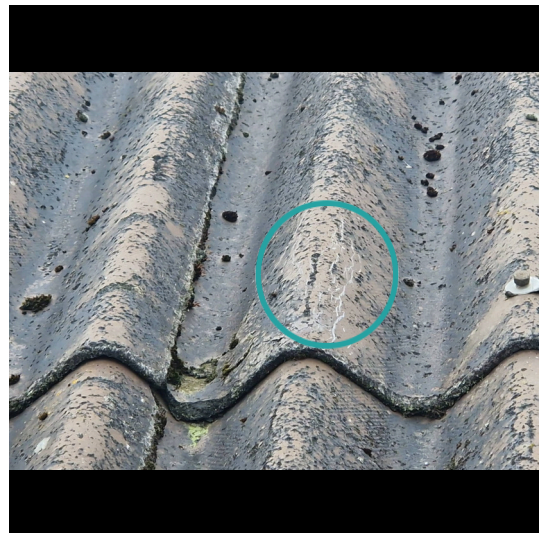
Tag

Tagpladerne har begyndende nedbrydning, blandt andet langs kanter og på overflader. Det ses f.eks mod nord

Der er risiko for at skaden kan udvikle sig på længere sigt, og der kan komme utætheder i taget, som kan medføre vandskade på de underliggende bygningsdele.

Udskiftning af tagplader

Udbedringseksempel: Udskiftning af tagplader eks. som Cembrit oplægges på det eksisterende lægteunderlag, med tætningsbånd i bølgepladernes vandrette overlæg og fastgøres med indfarvede tagskruer, spændskiver og tætningskiver. Udhængsklodser af plast med ventilation monteres over nederste taglægte ved tagfod.

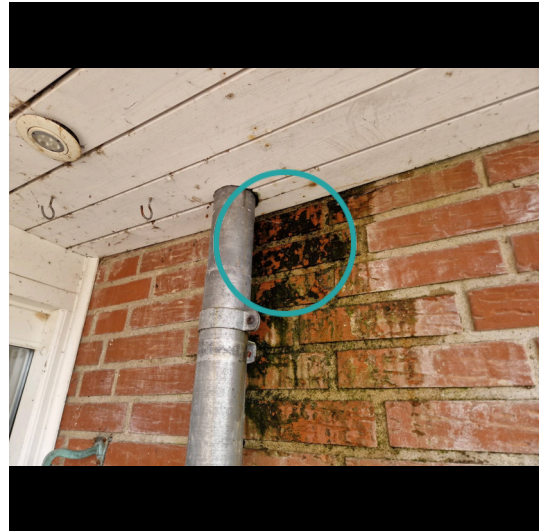
Tag

Der er utætheder i tag eller omkring tagnedløb ved overdækning mod indkørsel

Forholdet kan fortsat udvikle sig, og der er nærliggende risiko for skader på andre bygningsdele.

Udskiftning af tagnedløb

Udbedringseksempel: Udskiftning af let tagnedløbsrør. Tagnedløbsrør tilsluttes tagrendens tudstykke med bajonetknæ. Nedførsel og brøndkrave tilsluttes nedløbsbrønd. Tagnedløbsrøret monteres til murværk med 2 stk. rørholdere og hængselsstifter.

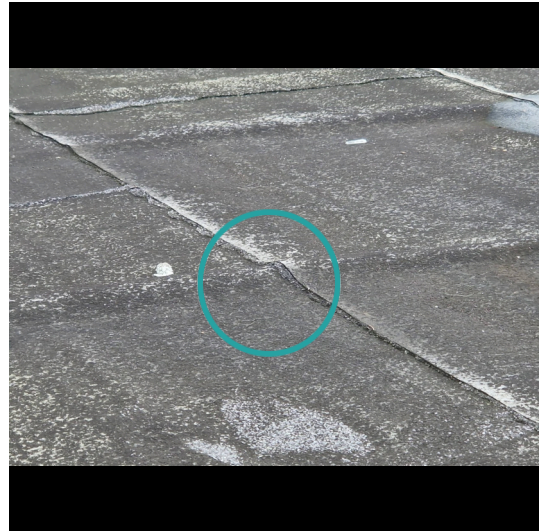
Tag

Tagpappen er nedslidt med dampbuler og utætheder ved inddækninger, især mod nordøst

Forholdet kan fortsat udvikle sig, og der er nærliggende risiko for skader på andre bygningsdele.

Udbedring af dampbuler

Udbedringseksempel: Udbedring af dampbuler på tagpapdækning. Tagpap repareres ved opskæring, klæbning og lapning af buler. Tagpappen skæres op, og fugten mellem tagpaplagene udtørres ved hjælp af varme. Det opskårne tagpap klæbes, og ny overpap udlægges med overlæg min. 100 mm udenfor dampbuleren.

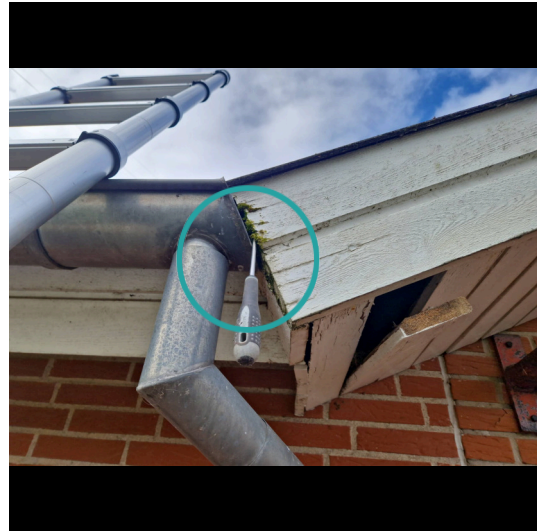
Tag

Udvendigt træværk ved og omkring tag har påbegyndende nedbrudt træ. Forholdet er især konstateret i stern og vindskede mod øst under skotrende. Her ses også løst underbræt

Forholdet skønnes at udvikle sig og svække bygningens struktur over tid.

Udskiftning af stern inkl. kapsel

Udbedringseksempel: Udskiftning af stern af brædder samt metalafdækning. Stern udføres af ru brædder af fyrretræ, 5. sortering - kvinta, trykimprægneret iht. NTR-klasse AB. Stern afsluttes med kapsel af metal.

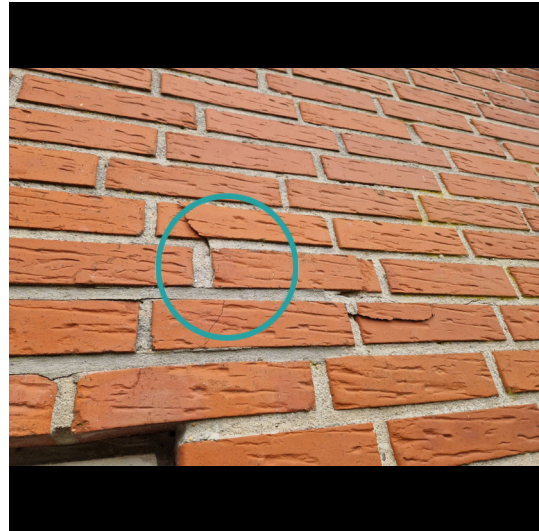
Ydervægge

Der er områder med porøse og udfaldne/udvaskede fuger samt revner og skadede sten i murværket, især mod vest i gavl, samt over ladeboks og ved elmålerskab

Forholdet kan fortsat udvikle sig, og der er på sigt risiko for skader på andre bygningsdele.

Udskiftning af defekte mursten i murværk

Udbedringseksempel: Udskiftning af defekte mursten af tegl. Defekte sten udhugges manuelt, maks. 3-4 sten i bredden uden understøtning. Nye/brugte hårdtbrændte, frostfaste sten indmures i mørtel efter rengøring og vanding. Der fuges med fugetype og mørtel som det øvrige murværk.

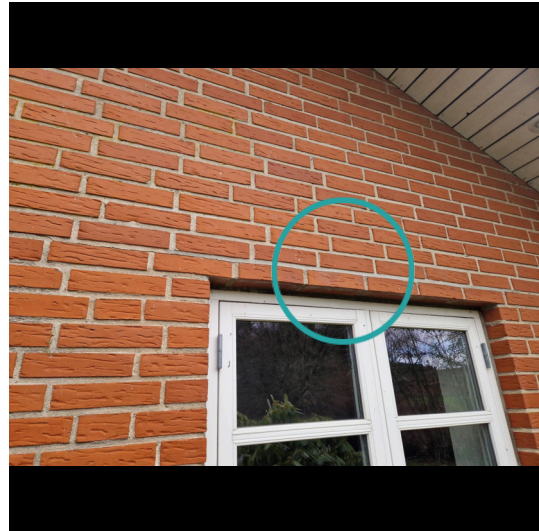
Ydervægge

Tegloverligger/fuger over vinduer især mod vest og nord er revnet

Forholdet ødelægger facadens tæthed og vil kunne give følgeskader på de bagvedliggende konstruktioner på længere sigt.

Udskiftning af overligger

Udbedringseksempel: Udskiftning af overligger. Overliggeren understøttes midlertidigt pr. 600 mm under arbejdets udførelse for at sikre, at bæreevnen under og efter udførelsen er tilstede. Trykfast isolering indlægges mellem overliggeren og bagmur. Den midlertidige understøtning fjernes, når murværket kan bære.

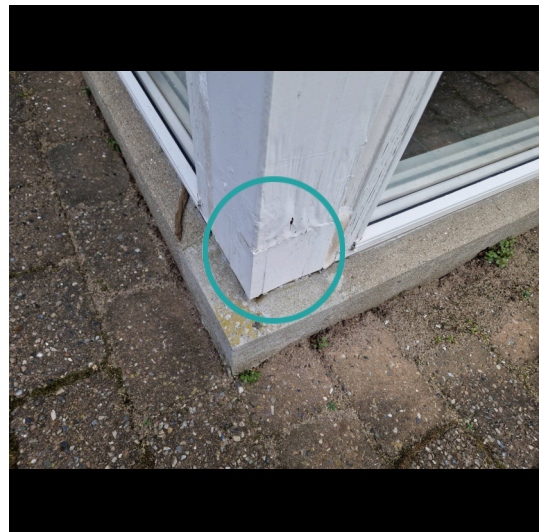
Ydervægge

Der er lettere nedbrydning i den bærende stolpe på hjørne af tilbygning

Det vurderes, at skaden kan udvikle sig på længere sigt.

Indhent tilbud fra tømmer

Opgaven har ikke været mulig at prissætte, det anbefales at kontakte en tømmer med henblik på udredning af opgaven og tilbud på udbedring.

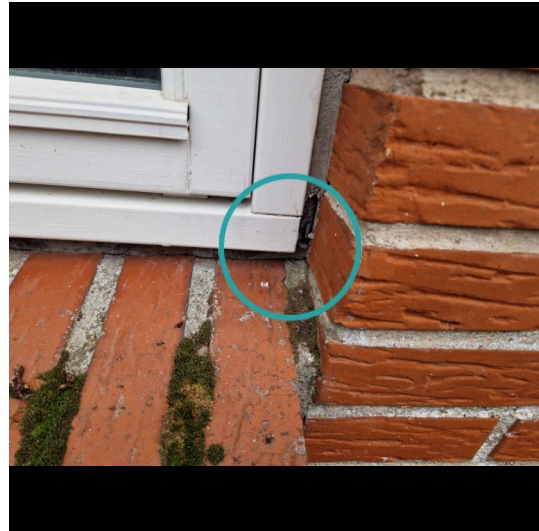
Døre/vinduer/porte

Fuger omkring døre og vinduer har fugeslip, er porøse og er stedvist udfaldne/revnede, ses især mod vest i gavl og i tilbygning

Der er risiko for fugtindtrængen og skader på de underliggende/bagvedliggende konstruktioner på længere sigt.

Udbedring af fuger

Udbedringseksempel: Udbedring af fuger. Kontaktflader mellem fuge og omgivende bygningsdele afrenses. Udrensning/udkradsning af eksisterende fuge, stopning, fugeunderlag og elastisk fuge.

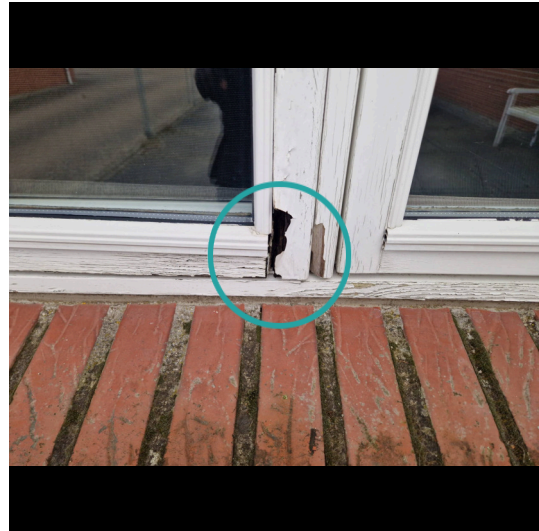
Døre/vinduer/porte

Der er nedbrydning i vinduerne enkelte steder, mest mod indkørsel i tidligere garage og mod syd I tilbygning

Nedbrydningen vurderes at fortsætte på længere sigt.

Udskiftning af nedbrudt træ

Udbedringseksempel: Udskiftning af nedbrudt træ. Det nedbrudte træ skæres væk og et stykke træ af samme sort og densitet tildannes nøjagtigt og indsættes i stedet for det beskadigede. Det reparerede område grundes og malebehandles på begge sider. Det udskiftede træværk afvaskes, slibes og males en gang.

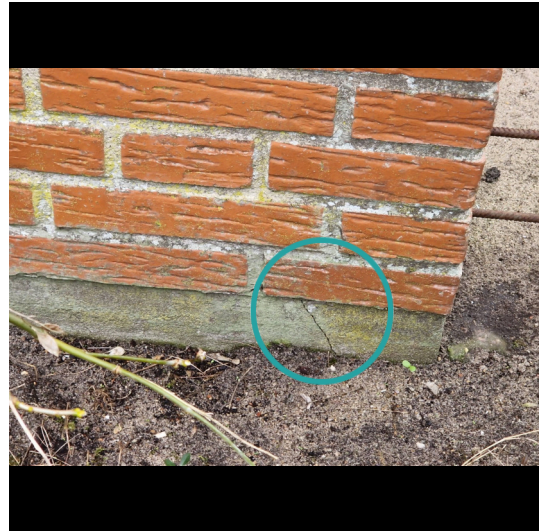
Fundament/sokkel

Der er enkelte revner i sokkel f.eks på hjørne mod indkørsel

Omfanget er på nuværende tidspunkt så begrænset, at der ikke skønnes at være nogen risiko.

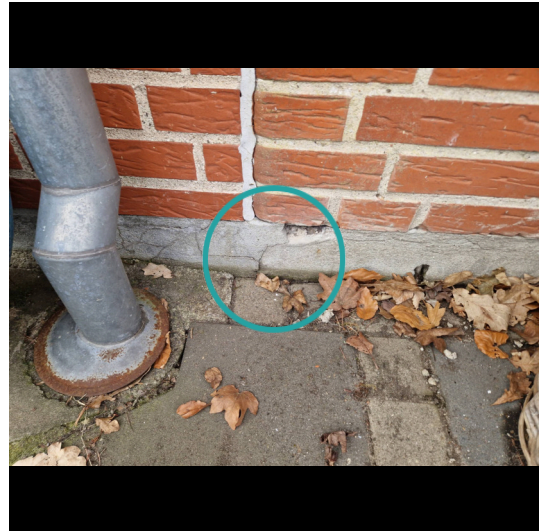
Fundament/sokkel

Sokkelpuds er i områder revnet og afskallet og har mangelfuld vedhæftning til underlaget, især mod øst

Skaden kan udvikle sig over en længere årrække.

Eftergang af sokkelpuds

Udbedringseksempel: Eftergang af sokkelpuds. Evt. porøs, løstsiddende puds afhugges. Fundamentet afrenses, grundes og slutpudses med mørtel af samme type som den øvrige sokkelpuds. Mørtelen føres min. 100-150 mm under terræn. Maks synlighed på sokkelhøjde 200 mm.

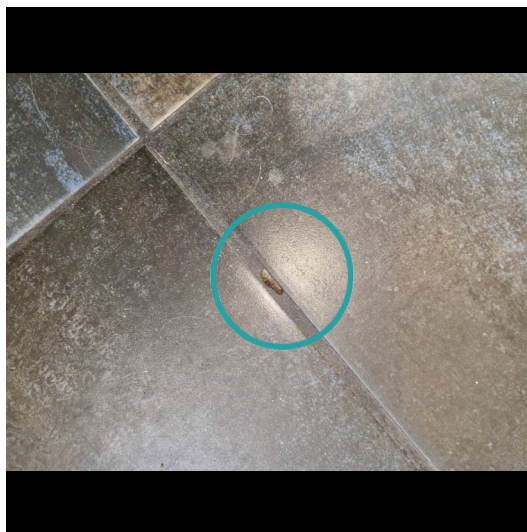
Stueplan

Der er mindre hul i flisefuge i åbning ved entre

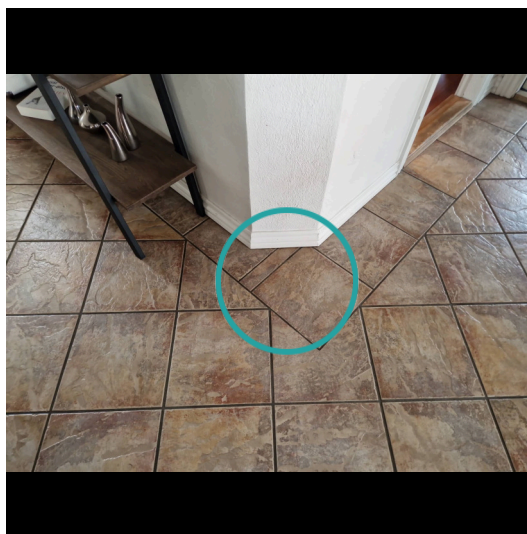
Stueplan

Der er enkelte gulvklinter med mangelfuld vedhæftning til underlaget, især på hjørne mod værelse

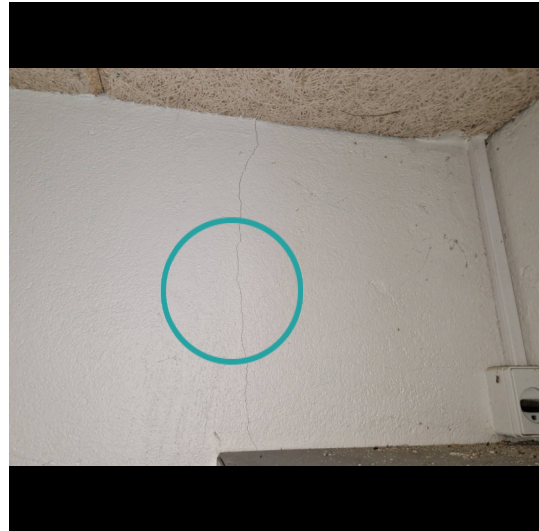
Stueplan

Der er mindre revner i væg over skabe

Omfanget er på nuværende tidspunkt så begrænset, at der ikke skønnes at være nogen risiko.

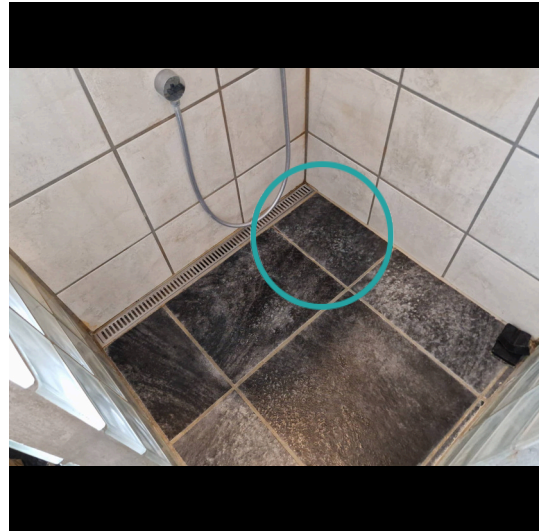
Stueplan

Der er gulvklinter og vægfliser med mangelfuld vedhæftning til underlaget i brusenichen, især ved gulv afløb

Der er tale om gulv og væg med direkte vandbelastning, hvorfor der er risiko for skader på de omkringliggende konstruktioner og installationer.

Udskiftning af klinker/fliser

Udbedringseksempel: Udskiftning af vægfliser. Vægfliser aftages. Underlaget rengøres omhyggeligt. Overflader primes og forsegles i hjørner, omkring rørgennemføringer og ved overgang væg/gulv. Heldækkende tætningsmasse påføres. Vægfliser opsættes, fuges og afrenses. I hjørner, og i overgang væg og gulv samt omkring sanitære installationer fuges med elastisk, vådrums siliconefugemasse.

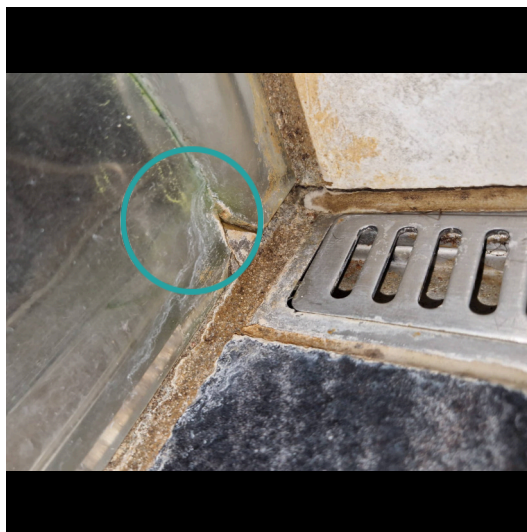
Stueplan

Der er defekte/revnede hjørnefuger i bruseniche ved gulv, samt revner i glasbyggesten

Der er tale om områder, som er direkte vandbelastede, hvorfor der er risiko for skader på de omkringliggende konstruktioner og installationer.

Eftergang af hjørnefuger

Udbedringseksempel: Eftergang af hjørnefuger i vådrum. Defekte fuger udskæres. Underlaget rengøres omhyggeligt, fugesider affedtes. Der fuges med elastisk, vådrums silikonefugemasse.

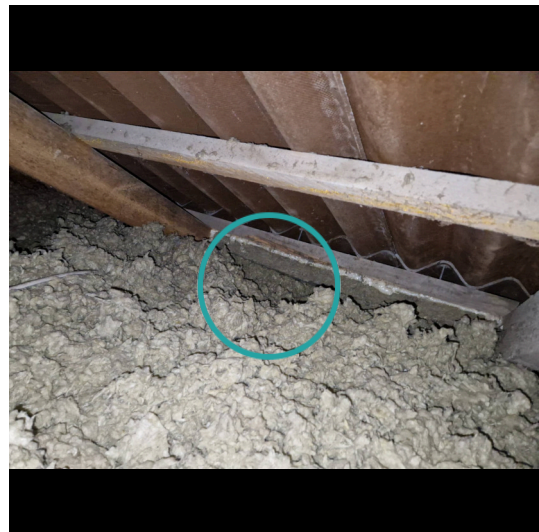
Stueplan

Isolering er ført helt ud mod undertag/tagflade ved tagfod, og blokerer derfor for ventilationen. Spær og lægter har stedvis misfarvninger

Forholdet kan medføre fugtproblemer og måske skimmeldannelser i tagkonstruktionen på længere sigt.

Der er ikke målt fugt ved besigtigelsen

Udbedring af skade

Opgaven har ikke været mulig at prissætte, det anbefales at kontakte en tømrer med henblik på udredning af opgaven og tilbud på udbedring.

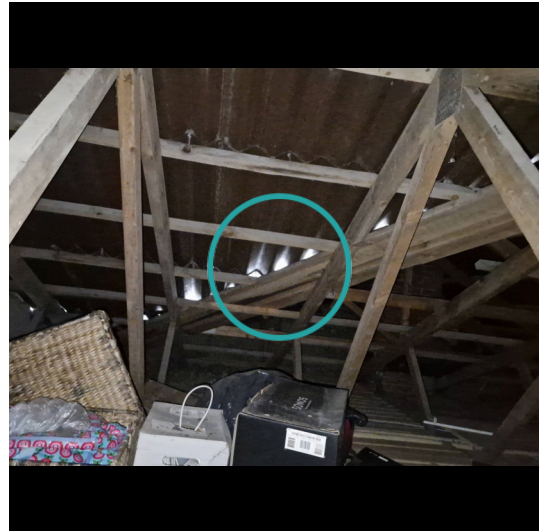
Stueplan

Tætninger ved skotrender er mangelfulde

Det giver risiko for vandindtrængen ved blæst, nedbør og fygesne.

Eftergang af skotrende

Udbedringseksempel: Eftergang af skotrende. Tagbelægningen langs med skotrende nedtages.

Skotrendebræddeunderlag nedtages. Skotrendeunderlag udføres af ru pløjede brædder, kantlægter i dimension som øvrige taglægter. Brædderne sømmes til spær. Skotrende af zink 12, snit 500 mm, monteres.

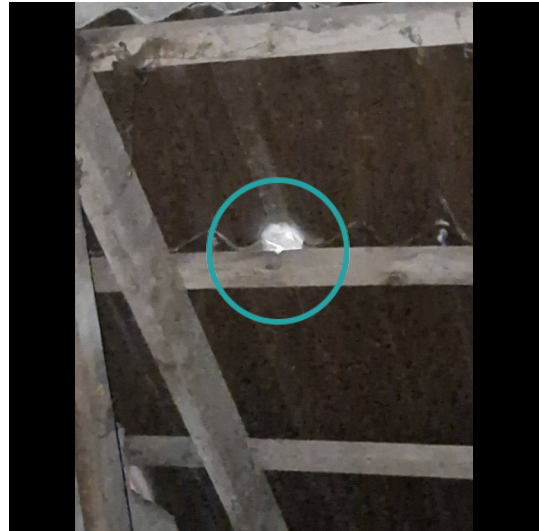
Stueplan

Der er mindre hul (montagehul) i tagplade mod Sydøst

Der er på sigt risiko for skader på andre bygningsdele.

Der er ikke tegn på skade ved besigtigelsen

Udskiftning af tagplader

Udbedringseksempel: Udskiftning af tagplader eks. som Cembrit oplægges på det eksisterende lægteunderlag, med tætningsbånd i bølgepladernes vandrette overlæg og fastgøres med indfarvede tagskruer, spændskiver og tætningskiver. Udhængsklodser af plast med ventilation monteres over nederste taglægte ved tagfod.

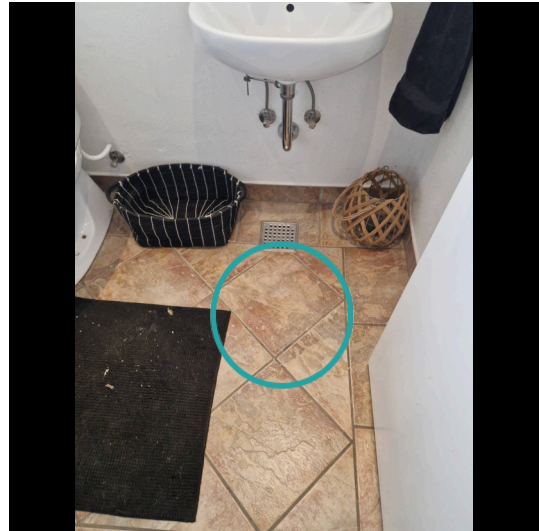
Stueplan

Der er gulvklinter med mangelfuld vedhæftning til underlaget, f.eks ved vask

Da der er tale om områder uden direkte vandpåvirkning, skønnes der ikke nærliggende risiko for følgeskader. Den svigtende vedhæftning er dog af en sådan karakter, at forholdet kan udvikle sig på længere sigt med risiko for svigt/revner i klinker og fuger.

Udskiftning af klinker/fliser

Udbedringseksempel: Udskiftning af klinker/fliser og vådrumsbehandling. klinker/fliser aftages. Underlaget rengøres omhyggeligt. Gulvet vådrumsbehandles. Der skal anvendes et komplet system til vandtætning med produkter fra samme godkendelse. Overflader primes og forsegles i hjørner, omkring rørgennemføringer og ved overgang væg/gulv. Heldækkende tætningsmasse påføres. Gulvklinter udlægges, fuges og afrenses. I hjørner, og i overgang væg og gulv samt omkring sanitære installationer fuges med elastisk, vådrums siliconefugemasse.

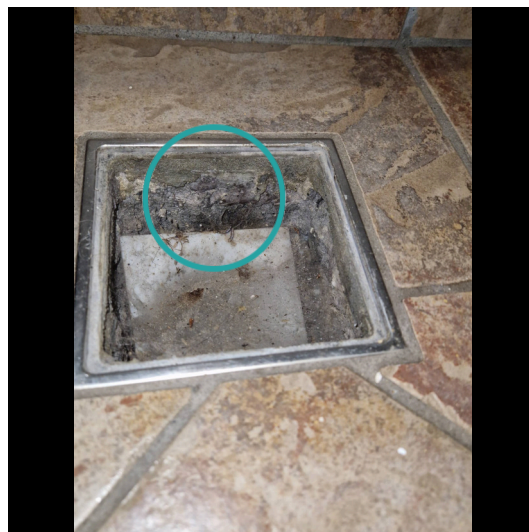
Stueplan

Der er afstand og synlig betonkant mellem afløbsskål og rist i gulv afløb

Gulv afløbet er ikke vandbelastet fra gulvoverfladen, og der skønnes derfor ikke at være nærliggende risiko for skader.

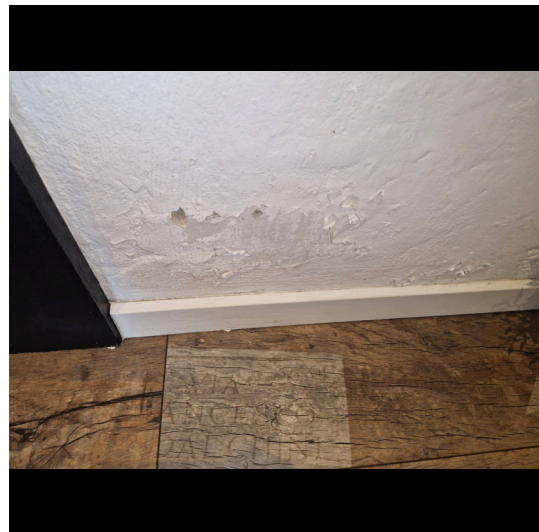
Stueplan

Der er opfugtning og mindre pudsafskalninger i væg især ved gulv mod entre

Skaden kan udvikle sig over en længere årrække.

Udbedring af skade/fejl/mangler

Skaden vurderes at kunne udbedres af en murer. Vi anslår at arbejdslønnen er den største del af udbedringsomkostningen og materialer udgør en mindre del. Det anbefales derfor at lade en murer udbedre skaden på regning.

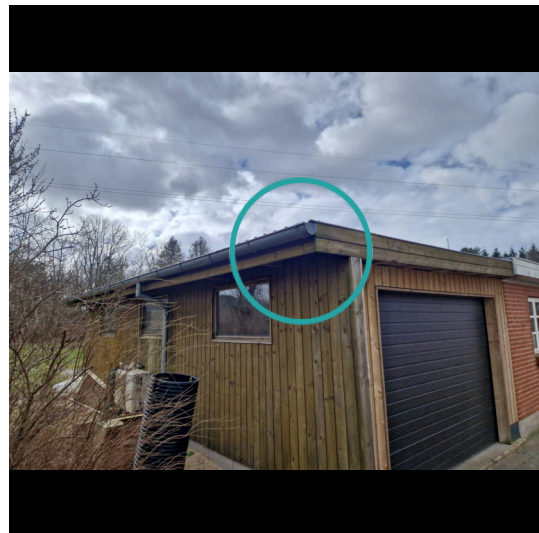
**Tag****SKADE:**

Taghældningen er mindre end foreskrevet af tagproducenten

Der kunne ikke registreres følgeskader ved besigtigelsen, og der vurderes ikke at være nærliggende risiko for skade.

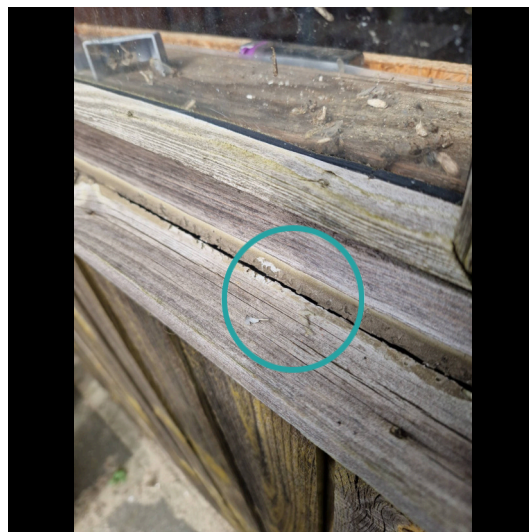
Døre/vinduer/porte

Fuger under vindue mod syd har mistet elasticiteten og er med fugeslip

Der er risiko for fugtindtrængen og skader på de underliggende/bagvedliggende konstruktioner på kort sigt.
