# REAL

Realsyn+ for

Lynge Byvej 8,  
4180 Sorø

Dato for besigtigelse: 01-04-2026

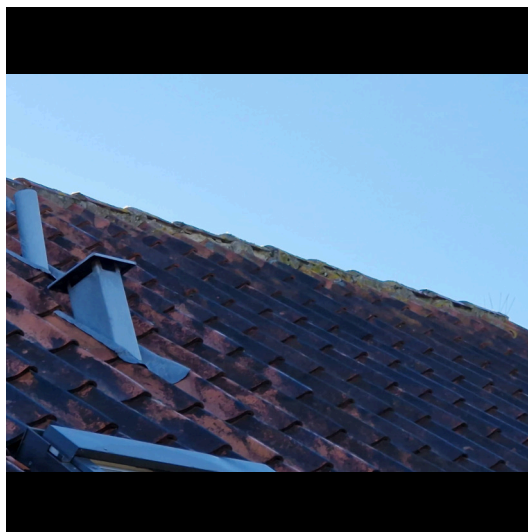
Rygningsmørtel har revner og mangler enkelte steder. Det ses f.eks. mod mod vest

Der er risiko for vandindtrængen på de underliggende bygningsdele, ved blæst og nedbør, på længere sigt.

Udbedringseksempel: Reparation af rygningsmørtel. Rygningssten nedtages. Eksisterende rygningssten lægges i mørtel.

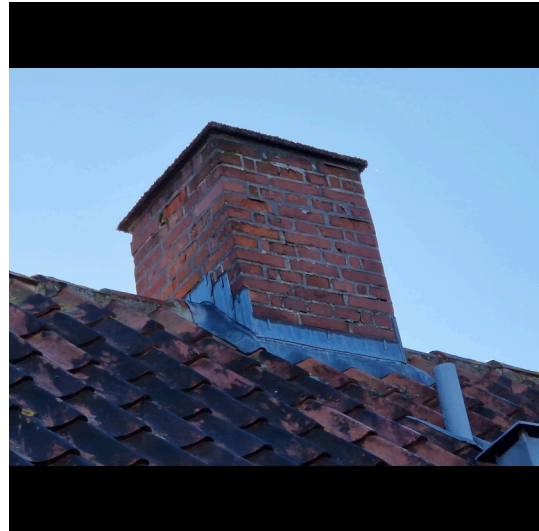
Skorsten fremstår med løse og defekte fuger, og der er frostsprængte sten

Forholdet vil udvikle sig yderligere på længere sigt.

Udbedringseksempel: Eftergang af fuger i skorsten. Fuger udbedres ved udkradsning og omfugning. Skadede skorstenensfuger udkradses i fuld bredde til dybde min. 25 mm fra den færdige fugeoverflade. Hele fugen udfyldes efterfølgende.

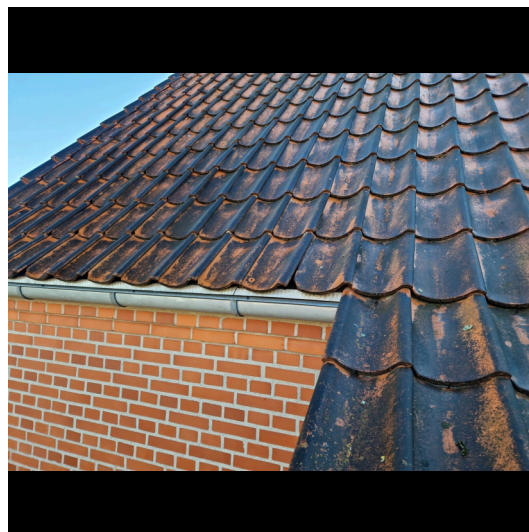
Tagsten ligger ujævnt eller skævt i enkelte områder. Det ses f.eks. mod vest

Omfanget er på nuværende tidspunkt så begrænset, at der ikke skønnes at være nogen risiko.

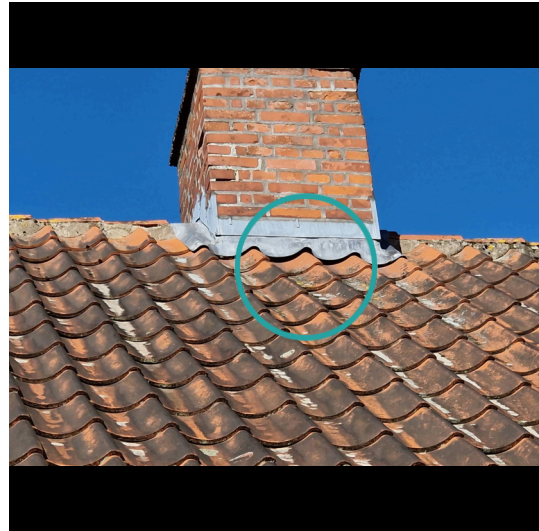
Inddækningen mellem taget og skorstenen flapper lidt op fra tagsten mod øst

Der er risiko for opfugtning af den underliggende konstruktion.

Udbedringseksempel: Inddækningen eftgås/bankes på plads med gummi hammer til det er plant over tagbelægningen. Det forudsættes at inddækning er intakt. Max skorstens dimensioner 900 x 900 cm.

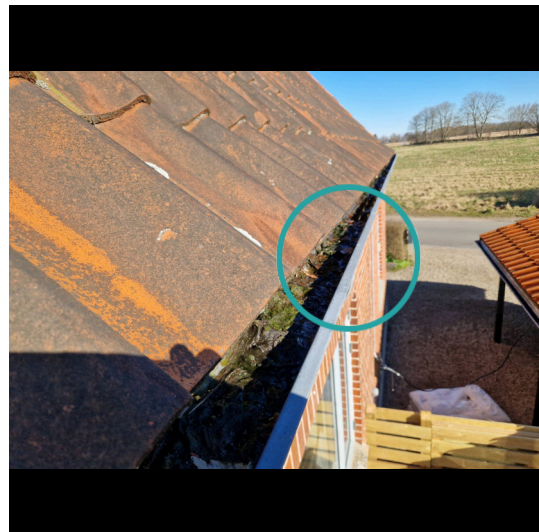
Tagrende mod øst har utilstrækkeligt fald mod nedløb.

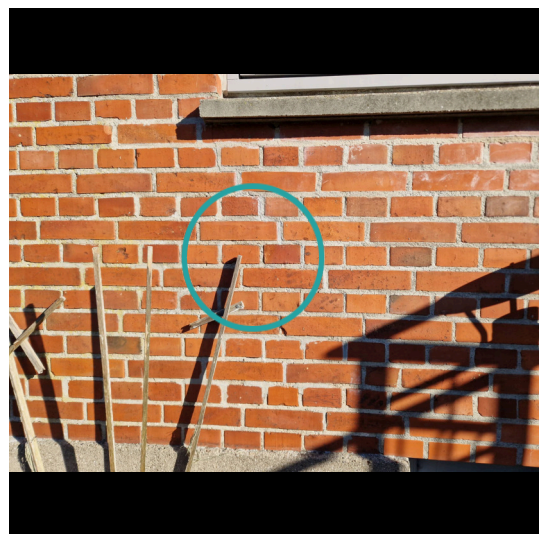
Ydervægge har enkelte revner, bl.a. mod syd

Nævnte revner er af begrænset størrelse – mindre bevægelse over en længere årrække vil givet forekomme – også efter evt. reparationer.

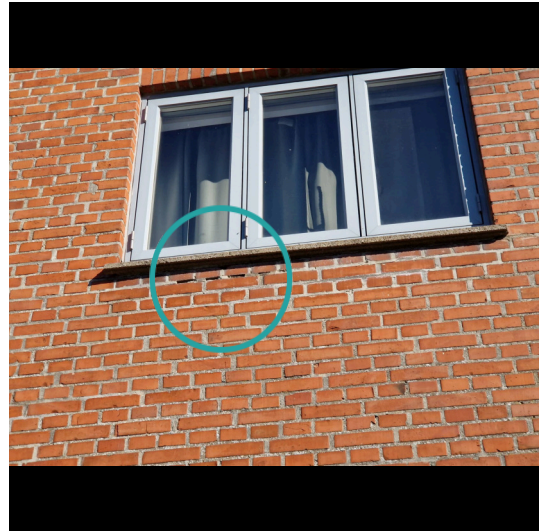
Der er områder med porøse og udfaldne/udvaskede fuger i murværket, mod syd under vindue på 1. sal

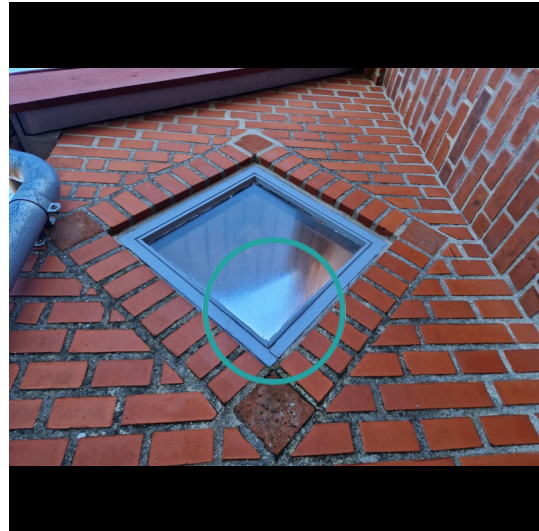
Der er nedbrydning i vindue i vindfang

Nedbrydningen vurderes at fortsætte på længere sigt.

Udbedringseksempel: Udskiftning af nedbrudt træ. Det nedbrudte træ skæres væk og et stykke træ af samme sort og densitet tildannes nøjagtigt og indsættes i stedet for det beskadigede. Det reparerede område grundes og malebehandles på begge sider. Det udskiftede træværk afvaskes, slibes og males en gang.

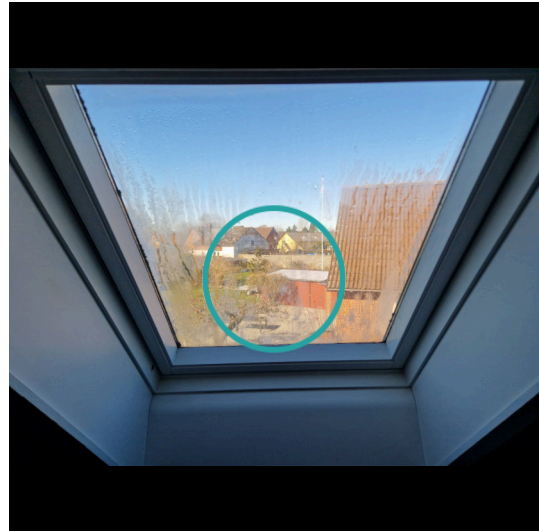
Der er enkelte punkterede termoruder, i ovenlys ved bad

Ruden er derfor ikke længere funktionel, og vil med tiden blive uklar.

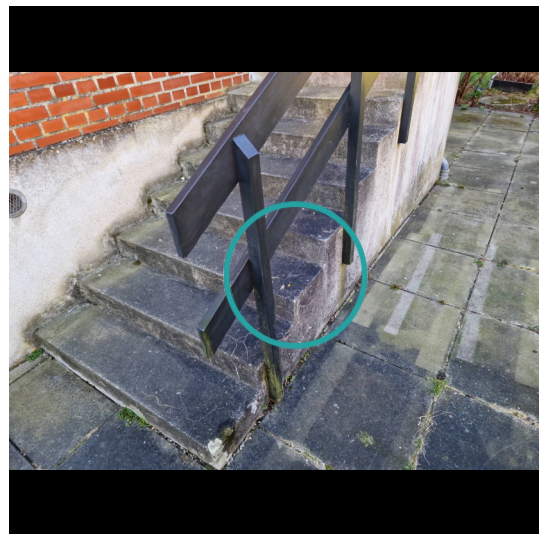
Hovedtrappe har revnedannelser, løst puds og pudsafskalninger i trin og i vanger. Der er revner i murværk i vindfang

Det vurderes ikke, at skaden vil udvikle sig yderligere.

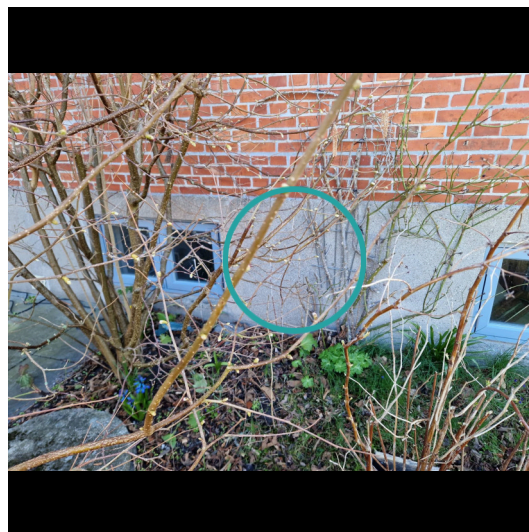
Der er revner i sokkel flere steder, bl.a. mod syd og vest. Revnerne fortsætter lidt op i ydervæggen flere steder

Revner var alle uden væsentlig forskydning/forsætning og skønnes uden konstruktiv betydning. Revnedannelser er almindeligt forekommende i ældre bygninger.

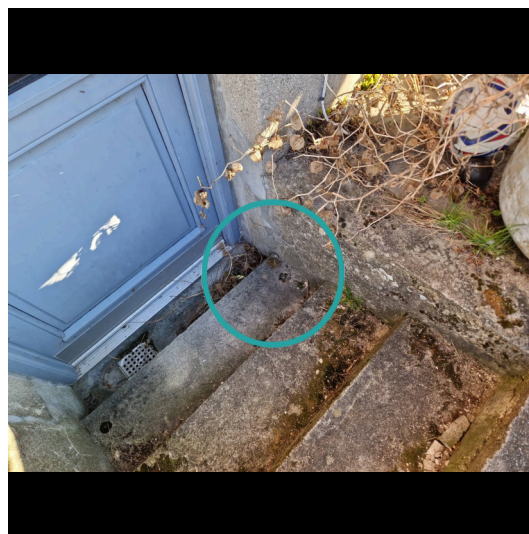
Trappe til kælder har revner i samlingen med fundament samt har revner og afskalninger i trin og vanger

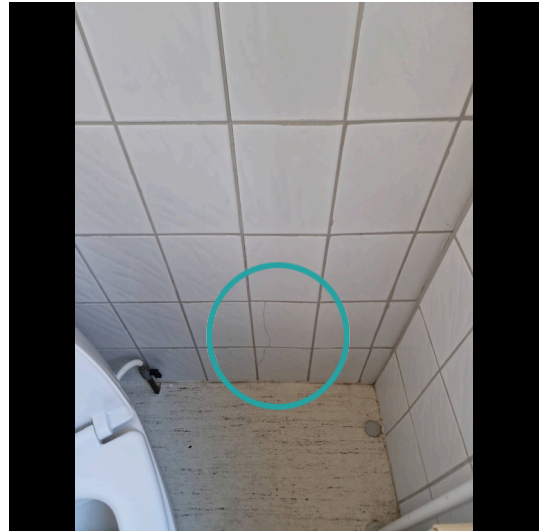
Der er revnede vægfliser samt vægfliser med begrænset vedhæftning til underlaget bag toilet

Der er tale om mindre revnedannelser i områder, som ikke er vandbelastede. Der vurderes derfor ikke at være nærliggende risiko for skader.

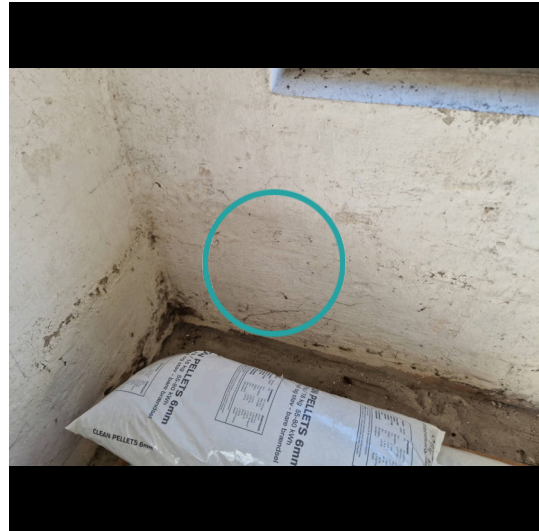
Der er fugtopstigning og fugtgennemtrængning i kældervægge samt løst og afskallet puds flere steder

Det vurderes, at skaden kan udvikle sig på længere sigt.

Opstigende og indtrængende grundfugt i ældre kældervægge er almindeligt forekommende.

Opgaven vurderes at kunne udbedres af en fugttekniker. Vi anslår at arbejdslønnen er den største del af udbedringsomkostningen og materialer udgør en mindre del. Det anbefales derfor at lade en geotekniker udbedre opgaven på regning.

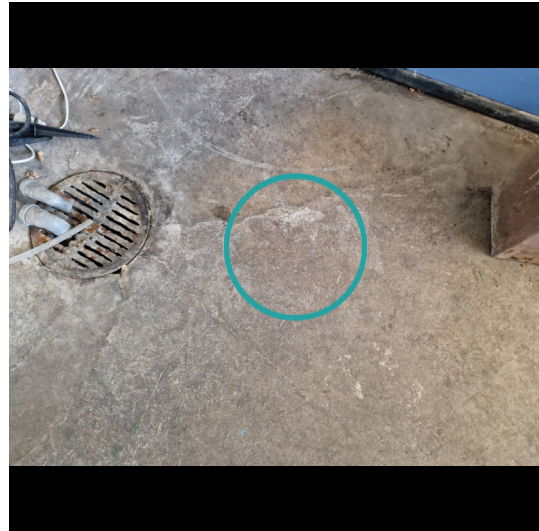
Der er revner og afskalninger i betongulve

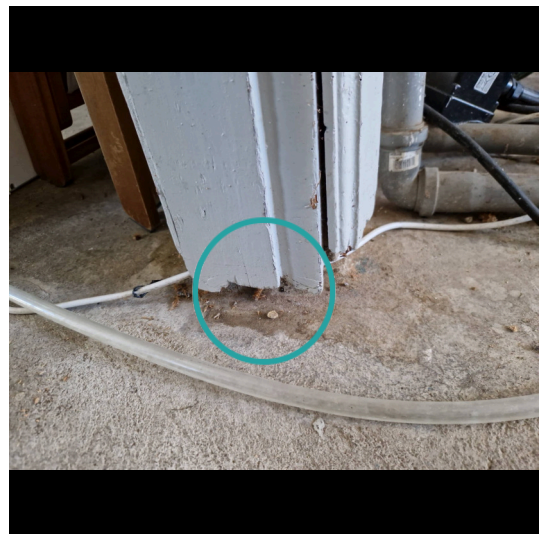
Der er nedbrydninger i karm og ramme mod gulv på døre i kælderen

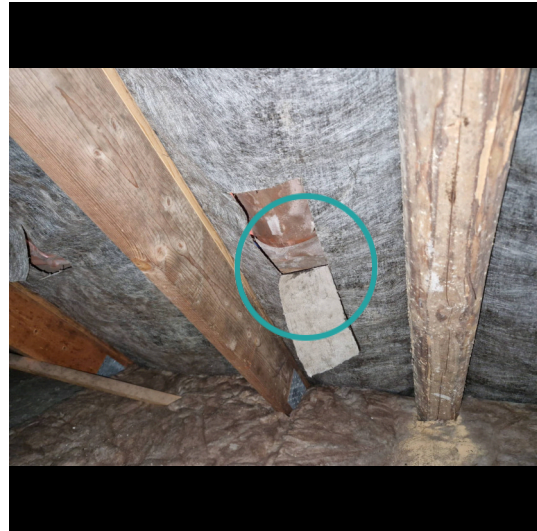
Undertag har enkelte større huller samt mangler tætning omkring skorsten og rørgennemføringer

Der er risiko for fugt/vandindtrængen i den underliggende konstruktion.

Udbedringseksempel: Aftagning af tagbelægning, reparation, opstramning af undertag og genudlægning af tagbelægning. Undertaget repareres og strammes op, så det højst hænger 10-15 mm. Fjedre til fastholdelse af undertag monteres på taglægterne udefra. Den nedtagne tagbelægning genoplægges på lægteunderlaget.

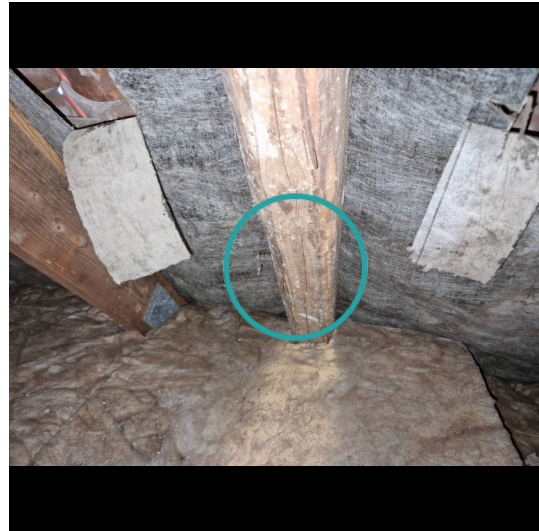
Tagkonstruktionens træværk har spor efter angreb af borebiller. Det ses f.eks. i spær

Angrebet skønnes at være aktivt og det kan udvikle sig yderligere på længere sigt.

Opgaven vurderes at kunne udbedres af en tømrer. Vi anslår at arbejdslønnen er den største del af udbedringsomkostningen og materialer udgør en mindre del. Det anbefales derfor at lade en tømrer udbedre opgaven på regning.

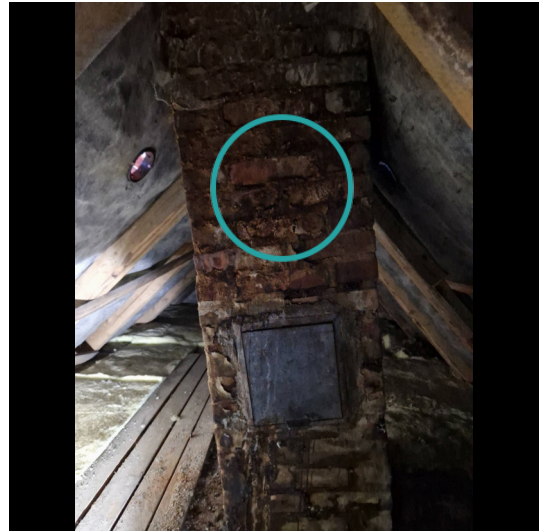
Skorstensoverfladen fremstår med afskallet puds, løse fuger og misfarvninger fra løbesod

Forholdet skønnes af ældre dato og vil næppe udvikle sig.

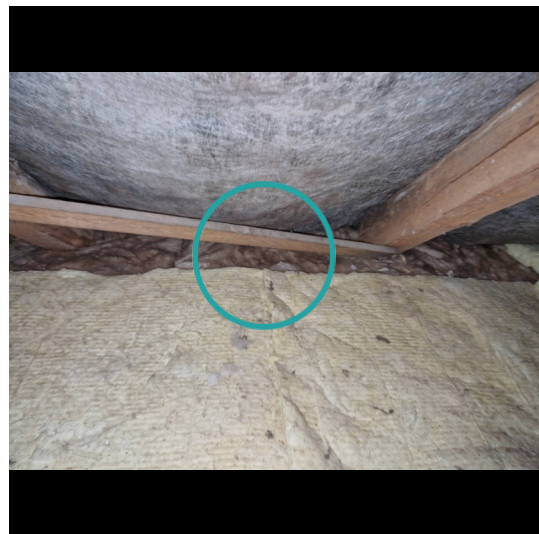
Isolering er ført helt ud mod undertag og blokerer derfor for ventilationen

Forholdet ved tagfoden kan medføre, at den naturlige fugtige luft i loftsrummet ikke bliver ledt bort, der ses dog ikke tegn på skade her af.

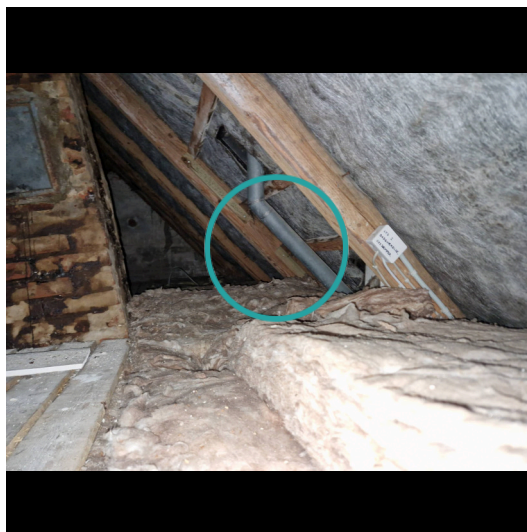
Aftrækskanal fra badeværelse er ikke isoleret i tagrum

Der kunne ikke registreres følgeskader ved besigtigelsen, og der vurderes ikke at være nærliggende risiko for skade.

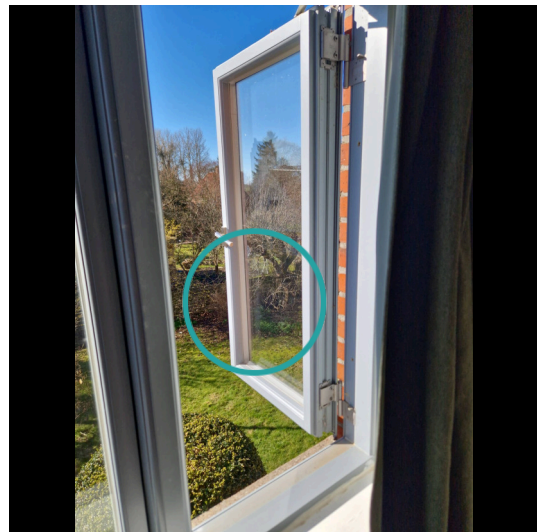
Der er ikke den påbudte redningsåbning i rummet

Der er risiko for personskade i tilfælde af brand.

Forholdet kan formentlig afhjælpes ved justering af beslag

**Indhent tilbud****Etablering af godkendt redningsåbning**

Opgaven har ikke været mulig at prissætte, det anbefales at kontakte en tømrer med henblik på udredning af opgaven og tilbud på udbedring.
