Realsyn+ for

Kronjydevej 7,  
8930 Randers NØ

### Bygningsoversigt

Dato for besigtigelse: 11-09-2026

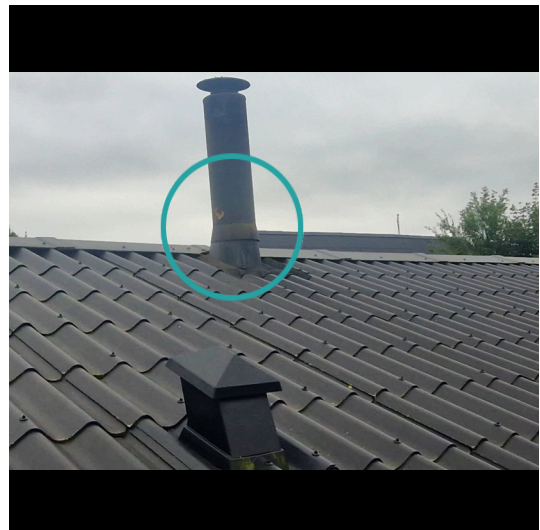
**Tag****SKADE:**

Stålskorstensrør er rusten, hvor der er en lille bule

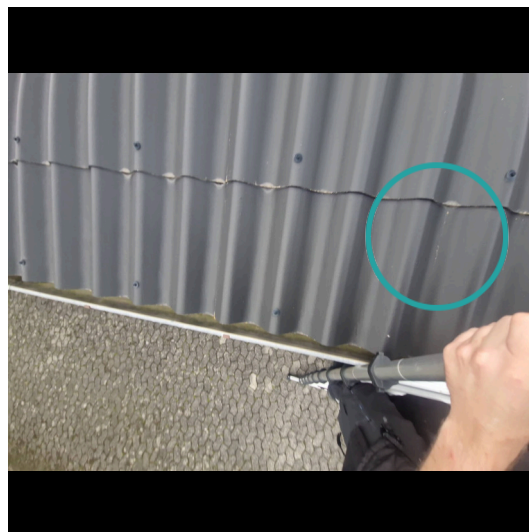
Der er konstateret begyndende revnedannelser i bunden af tagplader, f.eks mod syd

Det vurderes, at forholdet på længere sigt vil udvikle sig, og deraf risiko for indtrængning af vand og skader på andre bygningsdele.

## Udskiftning af tagplader

Udbedringseksempel: Udskiftning af tagplader eks. som Cembrit oplægges på det eksisterende lægteunderlag, med tætningsbånd i bølgepladernes vandrette overlæg og fastgøres med indfarvede tagskruer, spændskiver og tætningsskiver. Udhængsklodser af plast med ventilation monteres over nederste taglægte ved tagfod.

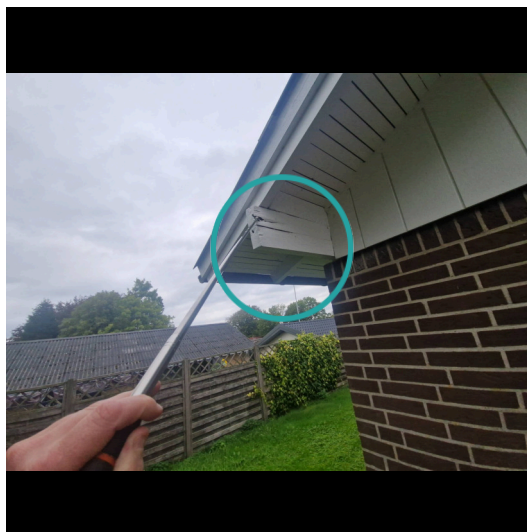
Remender fremstår med nedbrudt træ mod vest

Det vurderes, at skaden kan udvikle sig på længere sigt.

**Udbedring af remende inkl. montering af kapsel**

Udbedringseksempel: Remender afskæres i muligt omfang, remender smøres, endelukning/kapsel monteres, i muligt omfang monteres kapsel også vandret på toppen af Remende.

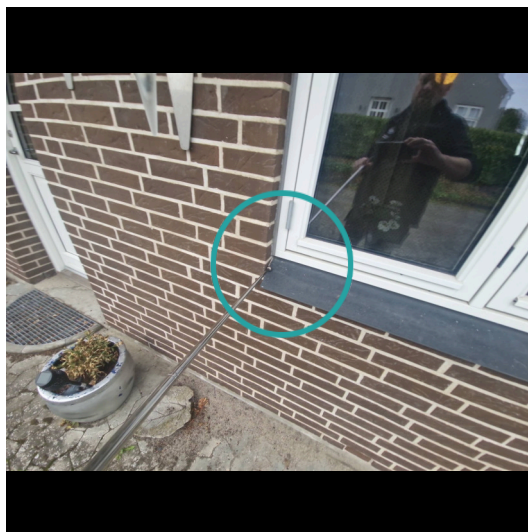
Elastiske fuger omkring vinduer har mistet vedhæftningen mellem murværk og karm, bl.a. under terrassedøren mod vest. Der er smart mellemrum omkring målerskabet. Der mangler enkelte steder lidt fuge, hvor sålbænke støder op mod murværket

Der er risiko for fugtindtrængen og skader på de underliggende/bagvedliggende konstruktioner på længere sigt.

## Eftergang af fuger

Udbedringseksempel: Eftergang af fuger. Kontaktflader mellem fuge og omgivende bygningsdele afrenses. Udrensning/udkradsning af eksisterende fuge, stopning, fugeunderlag og elastisk fuge.

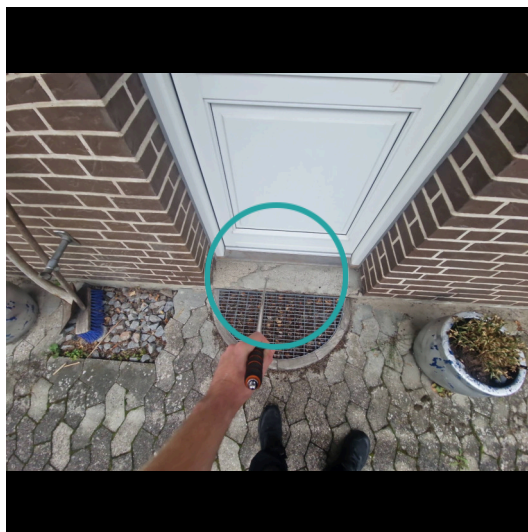
Sokkelpuds er i områder revnet og afskallet og har mangelfuld vedhæftning til underlaget. Det ses bl.a. under fordøren, samt ved hushjørner

Det vurderes, at skaden kan udvikle sig på længere sigt.

**Eftergang af sokkelpuds**

Udbedringseksempel: Eftergang af sokkelpuds. Evt. porøs, løstsiddende puds afhugges. Fundamentet afrenses, grundes og slutpudsas med mørtel af samme type som den øvrige sokkelpuds. Mørtelen føres min. 100-150 mm under terræn. Maks synlighed på sokkelhøjde 200 mm.

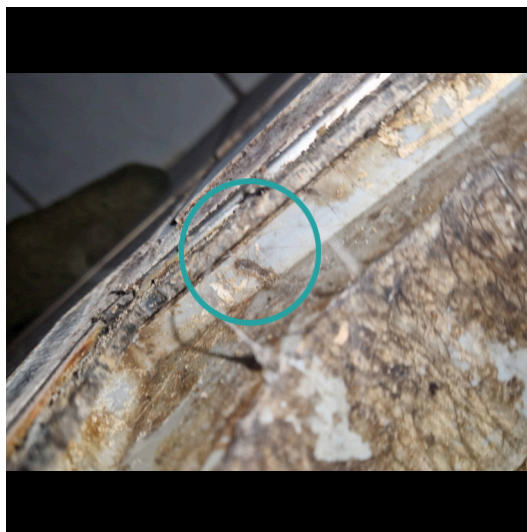
Der er afstand og synlig betonkant mellem afløbsskål og rist i gulv afløb i brusenichen

Afløbet er vandbelastet fra gulvoverfladen, og der er risiko for fugtindtrængen og skader på de underliggende konstruktioner og installationer.

## Udskiftning af gulv afløb

Udbedringseksempel: Udskiftning af gulv afløb i betongulv med fliser/klinker. Afløbsskål ophugges og udskiftes med ny afløbsskål af rustfrit stål med ramme og 140 x 140 mm rist. Inkl. membranklemflange, vandlås og studse for sideindløb. Afløbsskålen tilsluttes afløbssystemet. Beton udstøbes omkring gulv afløbet til plan med eksisterende betonlag.

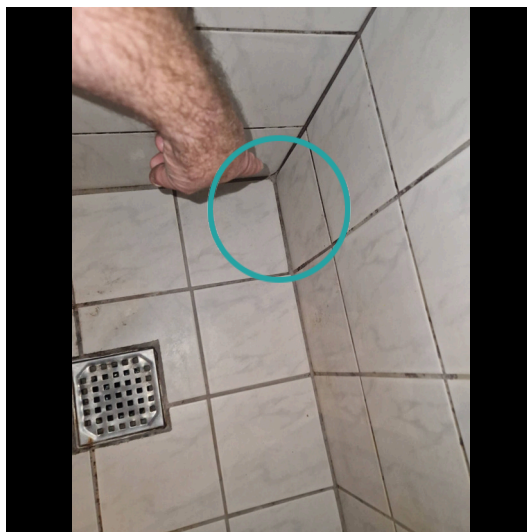
Der er defekte/revnede fuger i bruseniche ved gulv

Der er tale om fuger, som er direkte vandbelastede, hvorfor der er risiko for skader på de omkringliggende konstruktioner og installationer.

## Eftergang af fuger

Udbedringseksempel: Eftergang af fuger i vådrum. Eksisterende fuger udskæres. Underlaget rengøres omhyggeligt, fugesider affedtes. Fugemassen påføres ved brug af flisebræt, og smøres ud for at fylde mellemrummet mellem fliser og klinker.

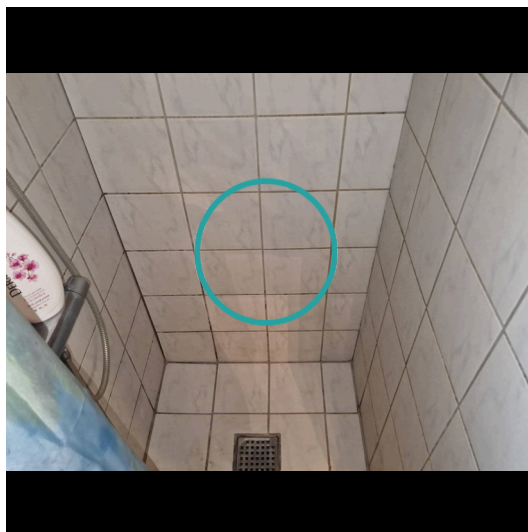
Der er flere vægfliser med mangelfuld vedhæftning til underlaget i bruseområdet

Der er tale om vægge med direkte vandbelastning, hvorfor der er risiko for skader på de omkringliggende konstruktioner og installationer.

## Udskiftning af klinker/fliser

Udbedringseksempel: Udskiftning af vægfliser. Vægfliser aftages. Underlaget rengøres omhyggeligt. Overflader primes og forsegles i hjørner, omkring rørgennemføringer og ved overgang væg/gulv. Heldækkende tætningsmasse påføres. Vægfliser opsættes, fuges og afrenses. I hjørner, og i overgang væg og gulv samt omkring sanitære installationer fuges med elastisk, vådrums siliconefugemasse.

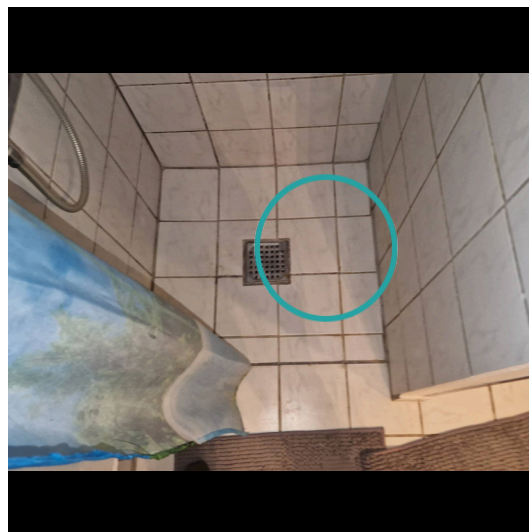
Der er enkelte gulvklinter med mangelfuld vedhæftning til underlaget, i brusenichen

Der er tale om gulv med direkte vandbelastning, hvorfor der er risiko for skader på de omkringliggende konstruktioner og installationer.

**Udskiftning af klinker/fliser**

Udbedringseksempel: Udskiftning af klinker/fliser og vådrumsbehandling. klinker/fliser aftages. Underlaget rengøres omhyggeligt. Gulvet vådrumsbehandles. Der skal anvendes et komplet system til vandtætning med produkter fra samme godkendelse. Overflader primes og forsegles i hjørner, omkring rørgennemføringer og ved overgang væg/gulv. Heldækkende tætningsmasse påføres. Gulvklinter udlægges, fuges og afrenses. I hjørner, og i overgang væg og gulv samt omkring sanitære installationer fuges med elastisk, vådrums siliconefugemasse.

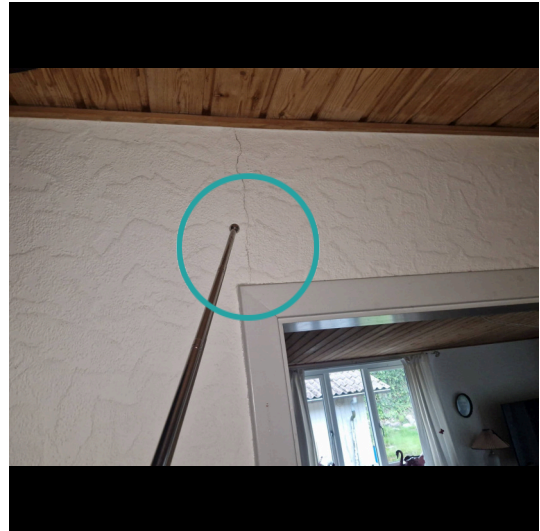
Der er revnedannelse over døråbningen, mod stuen

Det vurderes ikke, at skaden vil udvikle sig yderligere.

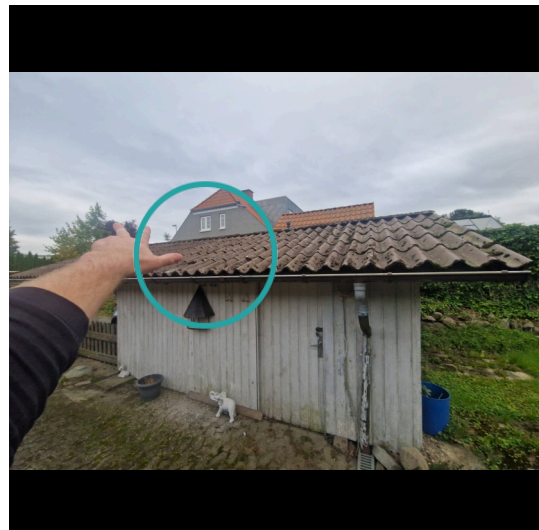
Bølgeeternittagplader er af asbestfri type og har nedbrydning i kanter og overflader

Forholdet kan fortsat udvikle sig, og der er nærliggende risiko for skader på andre bygningsdele.

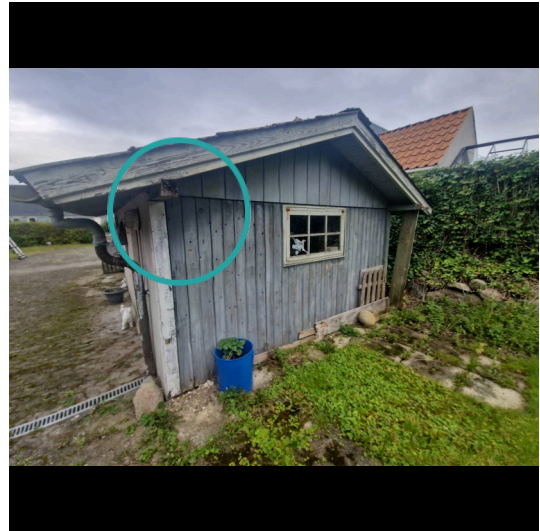
Udvendigt træværk ved og omkring tag har påbegyndende nedbrudt træ. Forholdet er konstateret i stern og remender mod øst og vest

Forholdet skønnes at udvikle sig og svække bygningens struktur over tid.

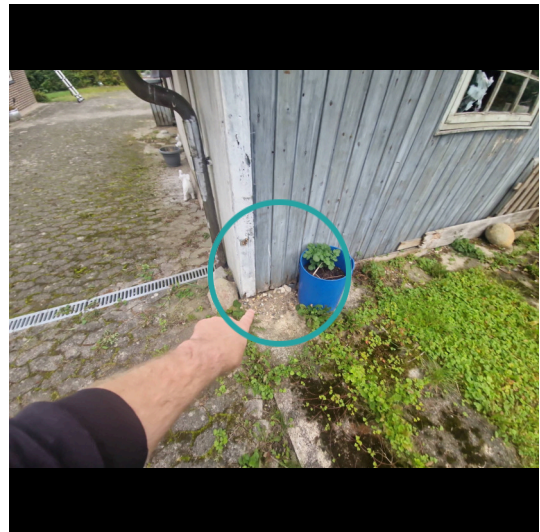
Træbeklædningen er nedbrudt mod terræn, især mod vest

Det må påregnes, at forholdet vil udvikle sig på længere sigt.

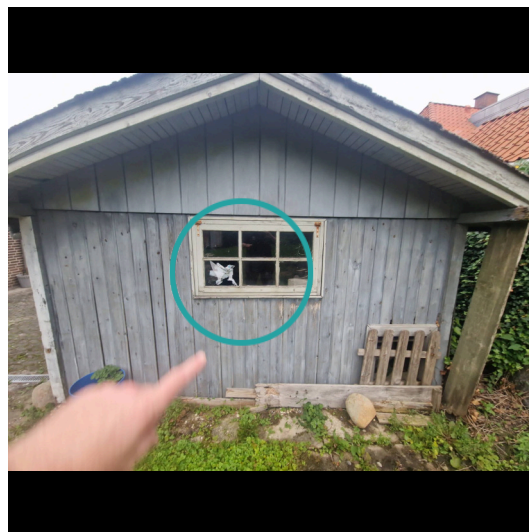
Der er enkelte revnede / knækkede ruder, f.eks. mod vest

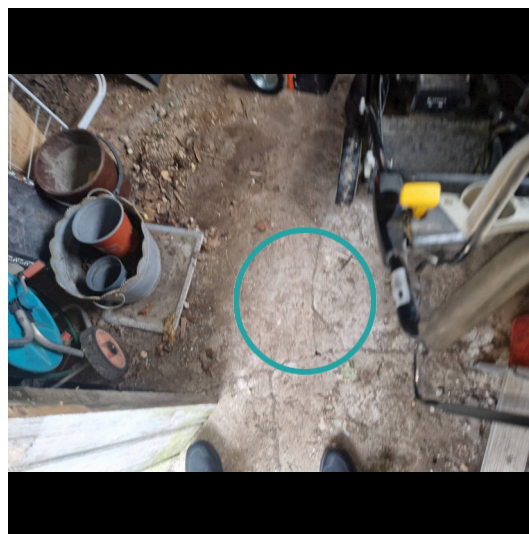
Der er revner og afskalninger i overfladen på betongulvet
