Realsyn+ for

Nibevej 62,  
9530 Støvring

### Bygningsoversigt

## Introduktion til VTR rapporten

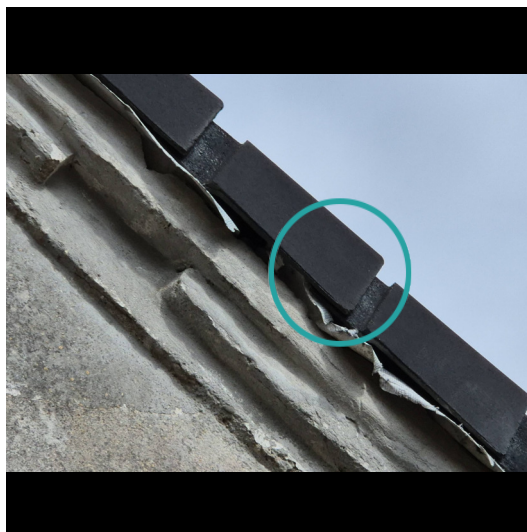
Undertag rager ud under tagsten, f.eks. mod syd og er ikke afsluttet korrekt.

Det vurderes, at skaden kan udvikle sig på længere sigt med skader på undertag

Udbedringseksempel: Aftagning af tagbelægning, reparation, opstramning af undertag og genudlægning af tagbelægning. Undertaget repareres og strammes op, så det højst hænger 10-15 mm. Fjedre til fastholdelse af undertag monteres på taglæggerne udefra. Den nedtagne tagbelægning genoplægges på lægteunderlaget.

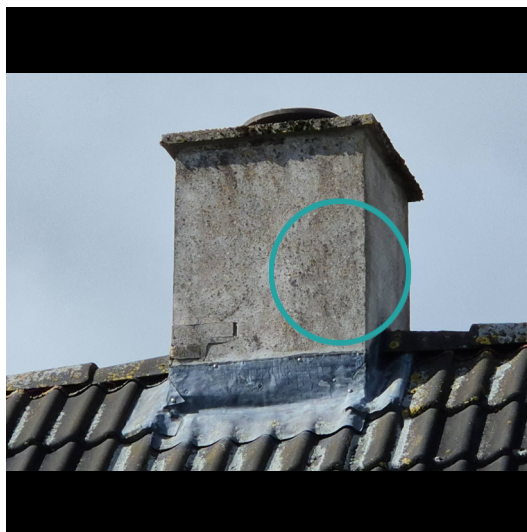
Skorsten fremstår med løse og defekte fuger, og der er enkelte frostsprængte sten

Forholdet vil udvikle sig yderligere på længere sigt.

Udbedringseksempel: Eftergang af fuger i skorsten. Fuger udbedres ved udkradsning og omfugning. Skadede skorstenensfuger udkradses i fuld bredde til dybde min. 25 mm fra den færdige fugeoverflade. Hele fugen udfyldes efterfølgende.

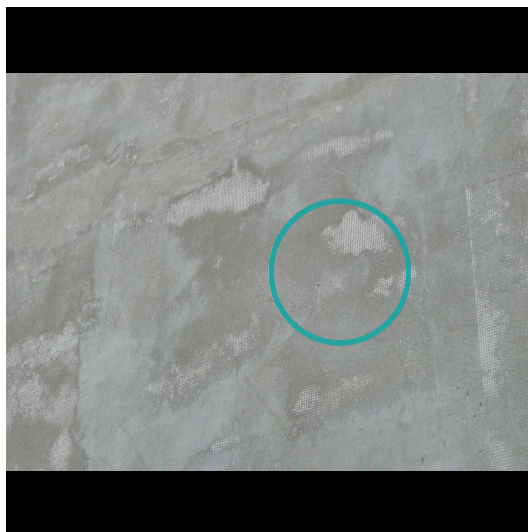
Net er synligt i netpuds flere steder, f.eks. mod indkørsel

Der kunne ikke registreres følgeskader ved besigtigelsen.

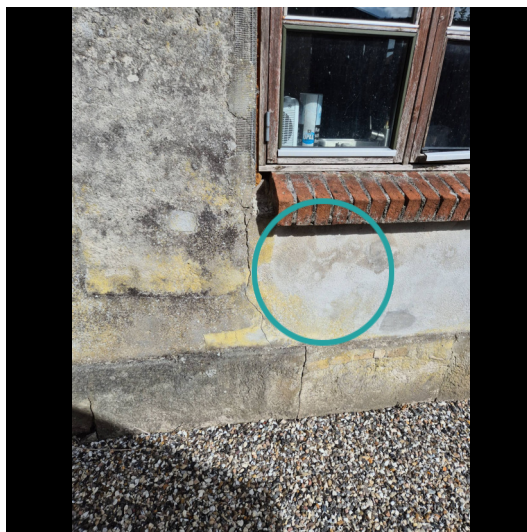
Ydervægge har flere revner, bl.a. mod syd, samt områder har pudslag mangler

Forholdet ødelægger facadens tæthed og vil kunne give følgeskader på de bagvedliggende konstruktioner.

Udbedringseksempel: Eftergang af puds. Løstsiddende (hult) puds afhugges til præcis begrænsning. Evt. revner afhugges, forvandes og udfyldes. Væggen afrenses, grundes og pudses til plan med den eksisterende vægoverflade.

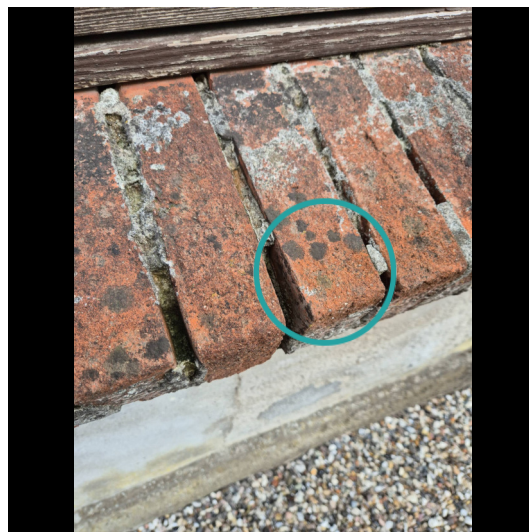
Der er defekte fuger mellem mursten i sålbænke ved vinduer ved flere steder, samt enkelte steder der mangler mursten

Der er risiko for fugtindtrængen og skader på de underliggende/bagvedliggende konstruktioner på kort sigt.

Udbedringseksempel: Eftergang af fuger. Forvitrede/løse fuger udbedres ved udkradsning og omfugning. Sålbænkens fuger udkradses i fuld bredde til dybde min. 15 mm fra den færdige fugeoverflade. I ældre murværk udkradses til dybde min. 25 mm. Efter rengøring og vanding efterfuges med fyldte fuger.

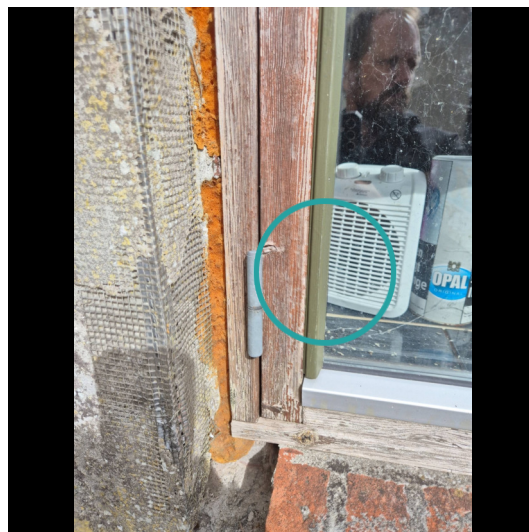
Der mangler fuger omkring døre og vinduer, f.eks. mod syd

Det vurderes, at skaden kan udvikle sig på kortere sigt.

Udbedringseksempel: Eftergang af fuger. Kontaktflader mellem fuge og omgivende bygningsdele afrenses. Udrensning/udkradsning af eksisterende fuge, stopning, fugeunderlag og elastisk fuge.

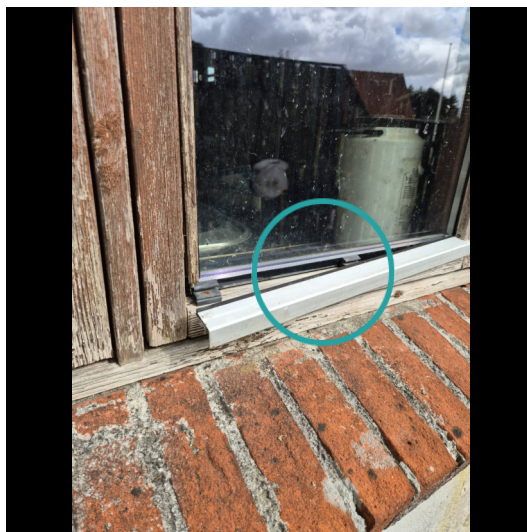
Glasliste er faldet af vindue mod syd

Det vurderes, at skaden kan udvikle sig på kortere sigt.

Udbedringseksempel: Montering af glaslister. Evt. eksisterende lister aftages og erstattes af nye lister af vakuumimprægneret fyrretræ. Listen stryges på begge sider med træbeskyttelse og monteres.

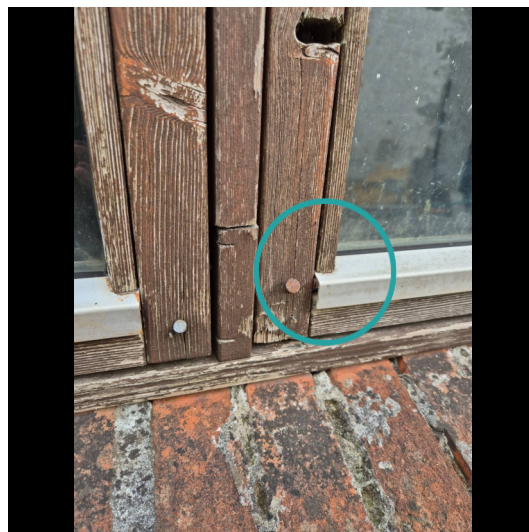
Vinduer er blændet af mod vej, samt sømmet fast andre steder, og der er derfor ikke de påbudte redningsåbninger i stueetagen. Vinduer på 1. Sal på værelse med 1 vindue binder og kan ikke åbne.

Der er risiko for personskade.

**Indhent tilbud****Etablering af godkendt redningsåbning**

Opgaven har ikke været mulig at prissætte, det anbefales at kontakte en tømrer med henblik på udredning af opgaven og tilbud på udbedring.

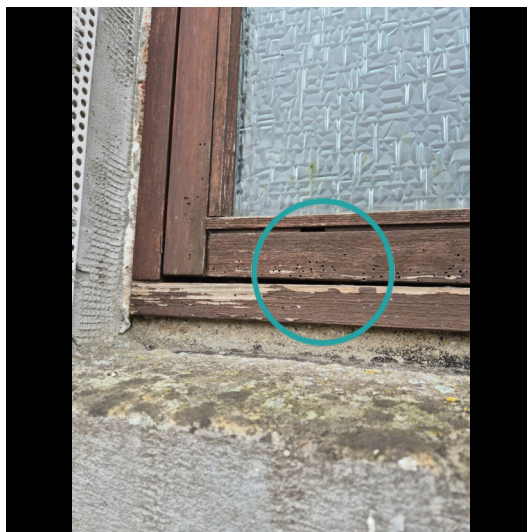
Vindue mod nord er med spor efter borebiller

Det vurderes, at skaden kan udvikle sig på længere sigt.

Udbedringseksempel: Efterimprægnering af træværk mod insektangreb med to gange strygning med Boracol. Det forudsættes at luftfugtigheden efterfølgende holdes på lavt niveau.

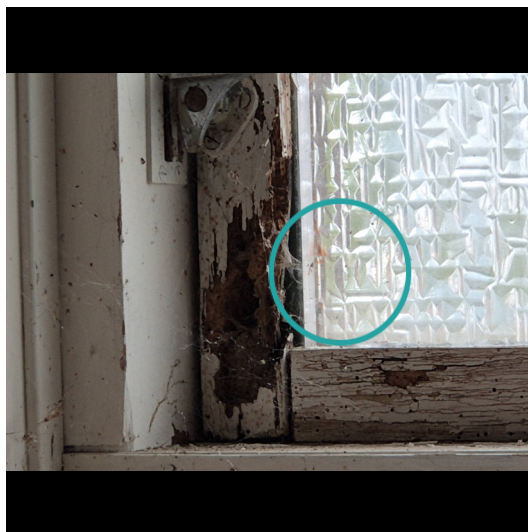
Der er nedbrydning i vinduerne flere steder, mest til badeværelse

Det vurderes, at skaden kan udvikle sig på kortere sigt.

Udbedringseksempel: Udskiftning af nedbrudt træ nederste del på vindue. Det nedbrudte træ skæres væk og et stykke træ af samme sort og densitet tildannes nøjagtigt og indsættes i stedet for det beskadigede. Det reparerede område grundes og malebehandles på begge sider. Vinduet afvaskes, slibes og males en gang.

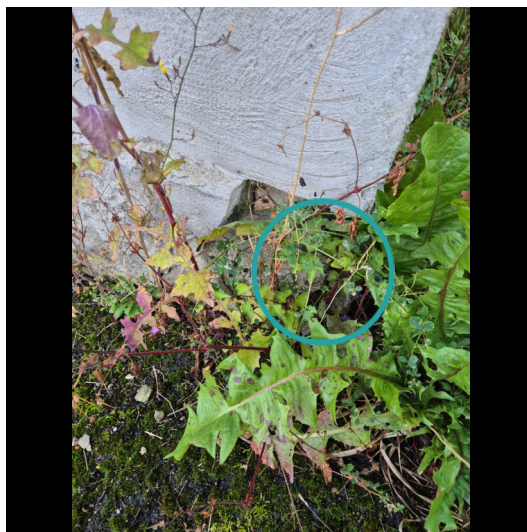
Sokkelpuds er i områder revnet og afskallet og har mangelfuld vedhæftning til underlaget, f.eks. mod vej/indkørsel

Det vurderes, at skaden kan udvikle sig på kortere sigt.

Udbedringseksempel: Eftergang af sokkelpuds. Evt. porøs, løstsiddende puds afhugges. Fundamentet afrenses, grundes og slutpudses med mørtel af samme type som den øvrige sokkelpuds. Mørtelen føres min. 100-150 mm under terræn. Maks synlighed på sokkelhøjde 200 mm.

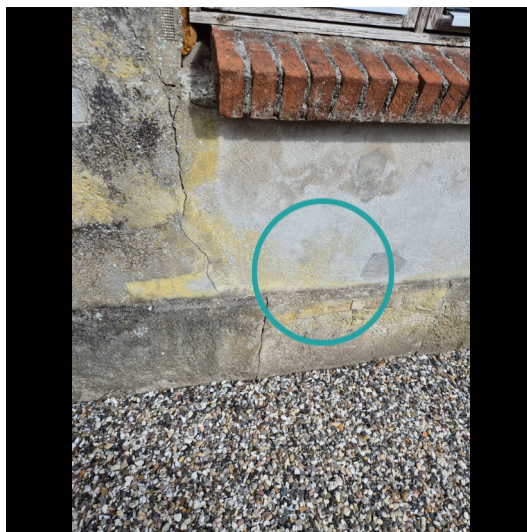
Der er flere revner i sokkel, f.eks. mod syd. Revnerne fortsætter op i ydervæggen

Revnerne er markante og skønnes at være sætningsrevner, hvorfor der er risiko for følgeskader på andre bygningsdele.

Udbedringseksempel: Eftergang af løstsiddende sokkelpuds. Porøs, løstsiddende puds afhugges. Fundamentet afrenses, grundes og slutpudses med mørtel af samme type som den øvrige sokkelpuds. Mørtelen føres min. 100-150 mm under terræn. Maks synlighed på sokkelhøjde 200 mm.

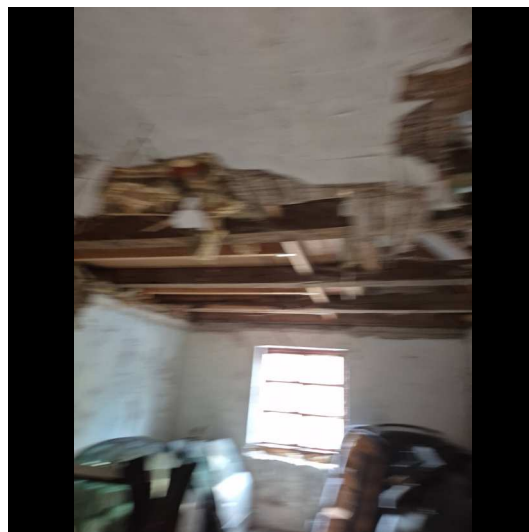
Løfter er delvist nedrevet (under nedrivning)

Der kunne ikke registreres følgeskader ved besigtigelsen.

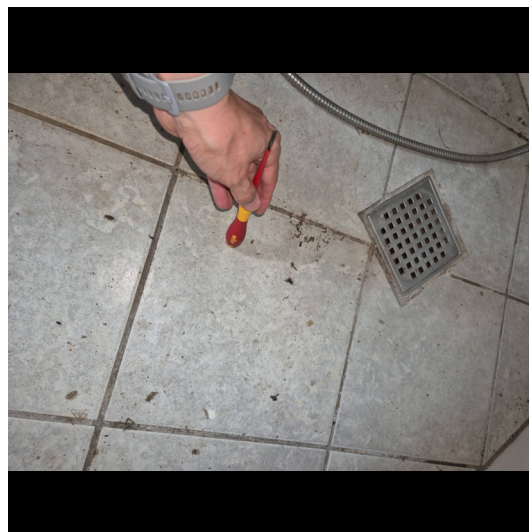
Der er flere gulvklinter med mangelfuld vedhæftning til underlaget i bruseniche og omkring badekar

Der er tale om gulv med direkte vandbelastning, hvorfor der er risiko for skader på de omkringliggende konstruktioner og installationer.

Udbedringseksempel: Udskiftning af klinker/fliser og vådrumsbehandling. klinker/fliser aftages. Underlaget rengøres omhyggeligt. Gulvet vådrumsbehandles. Der skal anvendes et komplet system til vandtætning med produkter fra samme godkendelse. Overflader primes og forsegles i hjørner, omkring rørgennemføringer og ved overgang væg/gulv. Heldækkende tætningsmasse påføres. Gulvklinter udlægges, fuges og afrenses. I hjørner, og i overgang væg og gulv samt omkring sanitære installationer fuges med elastisk, vådrums siliconefugemasse.

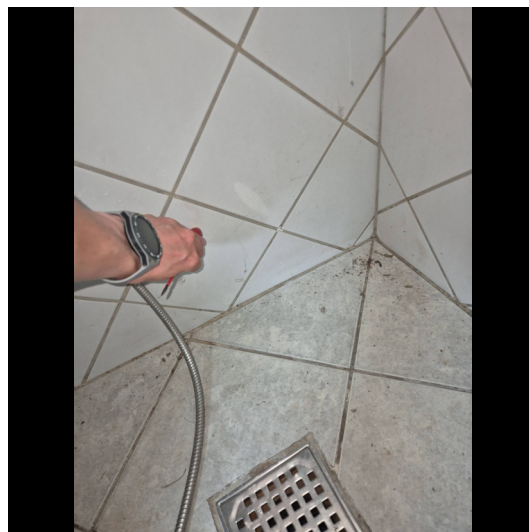
Der er flere vægfliser med mangelfuld vedhæftning til underlaget i bruseområdet og omkring badekar

Der er tale om vægge med direkte vandbelastning, hvorfor der er risiko for skader på de omkringliggende konstruktioner og installationer.

Udbedringseksempel: Udskiftning af vægfliser. Vægfliser aftages. Underlaget rengøres omhyggeligt. Overflader primes og forsegles i hjørner, omkring rørgennemføringer og ved overgang væg/gulv. Heldækkende tætningsmasse påføres. Vægfliser opsættes, fuges og afrenses. I hjørner, og i overgang væg og gulv samt omkring sanitære installationer fuges med elastisk, vådrums siliconefugemasse.

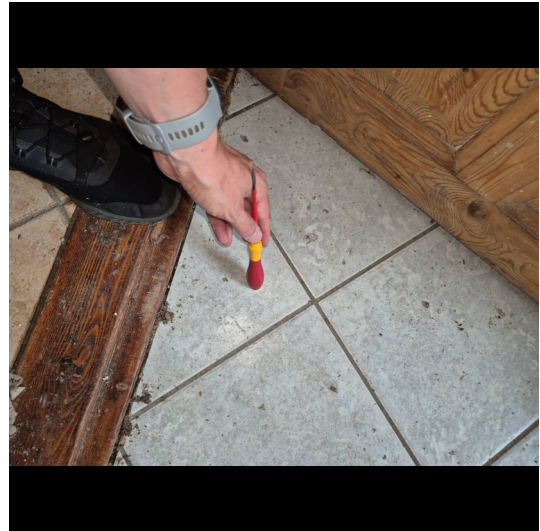
Der er gulvklinker og vægfliser med mangelfuld vedhæftning til underlaget udenfor vandbelastet område

Der er tale om et mindre område, som ikke er vandbelastet. Der vurderes derfor ikke at være nærliggende risiko for skader.

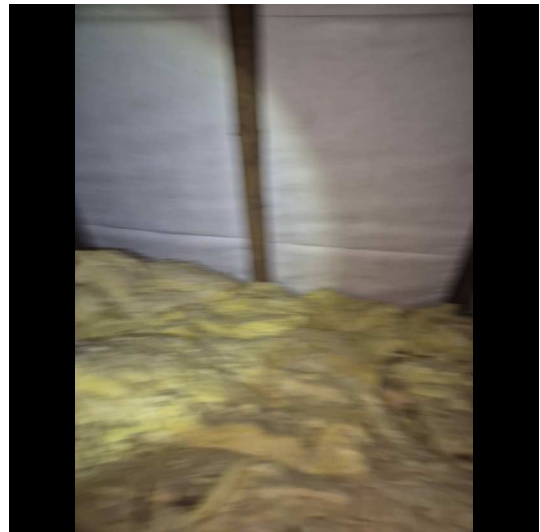
Isolering er ført helt ud mod undertag og blokerer derfor for ventilationen

Forholdet ved tagfoden kan medføre, at den naturlige fugtige luft i loftsrummet ikke bliver ledt bort, der ses dog ikke tegn på skade her af. Der kunne ikke måles forøget fugt på besigtigelsestidspunktet

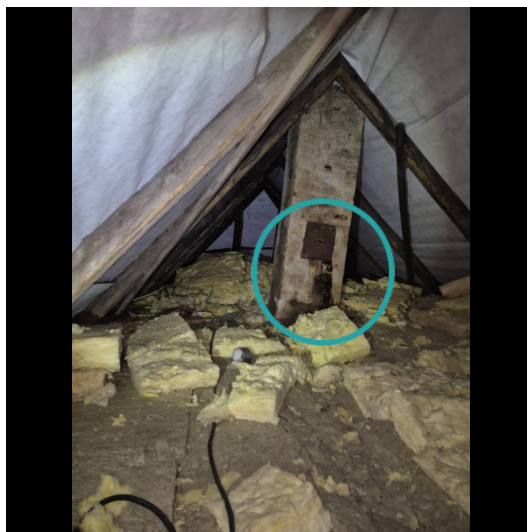
Der er utætheder ved skorsten

Forholdet har medført skader på andre bygningsdele, f.eks. loft i værelse

Opgaven vurderes at kunne udbedres af en murer. Vi anslår at arbejdslønnen er den største del af udbedringsomkostningen og materialer udgør en mindre del. Det anbefales derfor at lade en murer udbedre opgaven på regning.

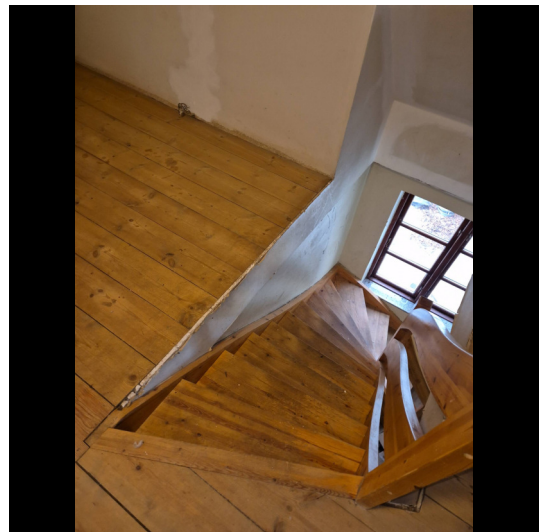
Værn mangler omkring trappe fra 1. sal

Der er risiko for personskade.

Opgaven vurderes at kunne udbedres af en tømrer. Vi anslår at arbejdslønnen er den største del af udbedringsomkostningen og materialer udgør en mindre del. Det anbefales derfor at lade en tømrer udbedre opgaven på regning.

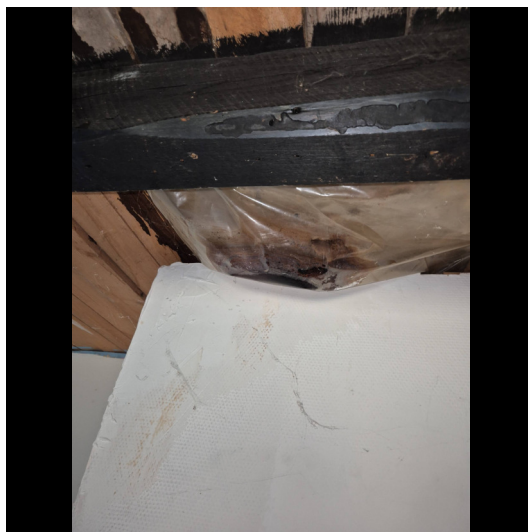
Der er skade på loft ved utæt skorstensinddækning. Der ligger vand i dampspærre

Forholdet kan fortsat udvikle sig, og der er nærliggende risiko for skader på andre bygningsdele.

Skaden vurderes at kunne udbedres af en tømrer. Vi anslår at arbejdslønnen er den største del af udbedringsomkostningen og materialer udgør en mindre del. Det anbefales derfor at lade en tømrer udbedre skaden på regning.

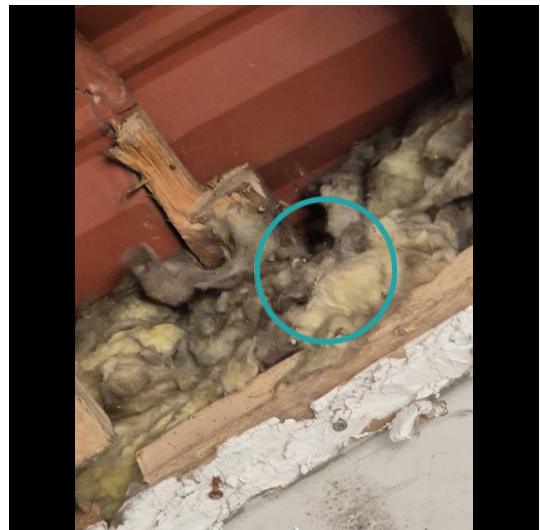
Isolering ligger direkte mod ståltag

Der er risiko for opfugtning af tagkonstruktion

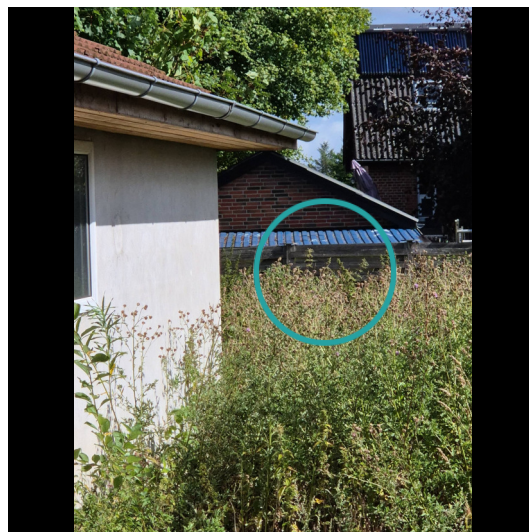
Der mangler nedløb flere steder

Der kunne ikke registreres følgeskader ved besigtigelsen.

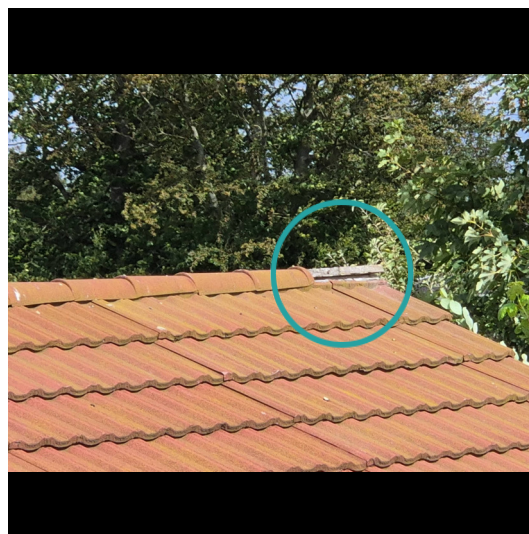
Der mangler rygningssplader enkelte steder

Forholdet kan fortsat udvikle sig, og der er nærliggende risiko for skader på andre bygningsdele.

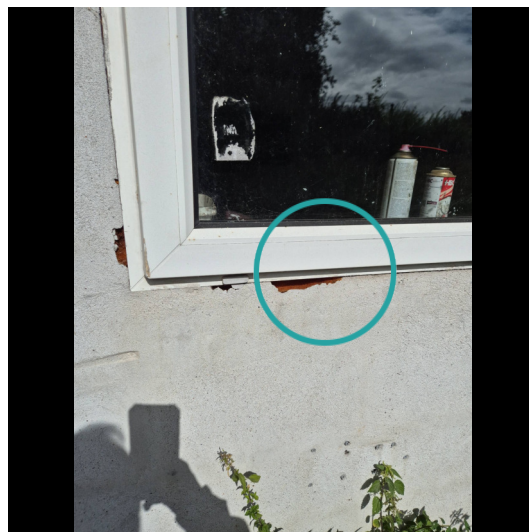
Der er revner og afskalninger flere steder, f.eks. ved port og vindue

Det vurderes, at skaden kan udvikle sig på længere sigt.

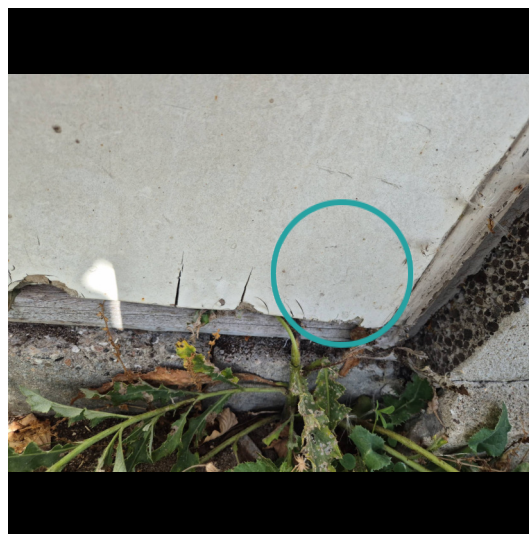
Der er begynde delaminering af dør

Det vurderes, at skaden kan udvikle sig på længere sigt.

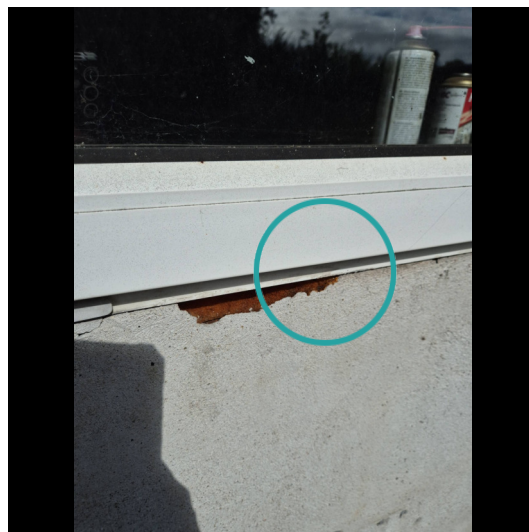
Der mangler fuger omkring vinduer

Defekte eller manglende fuger giver risiko for fugtindtrængen og træk på kort sigt. Forholdet vil udvikle sig yderligere med risiko for følgeskader.

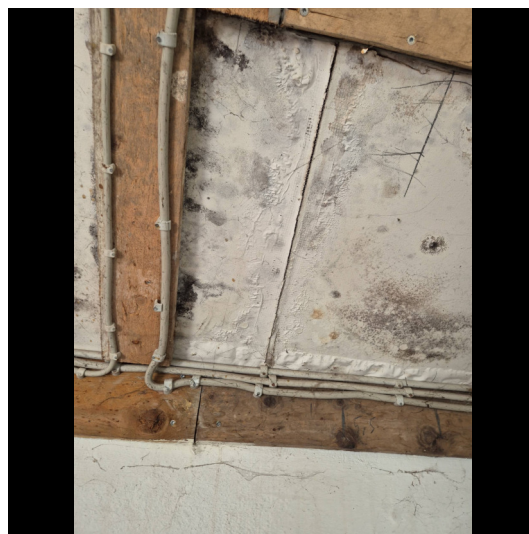
Der er spor efter fugtskader på loft flere steder

Det vurderes, at skaden kan udvikle sig på kortere sigt.

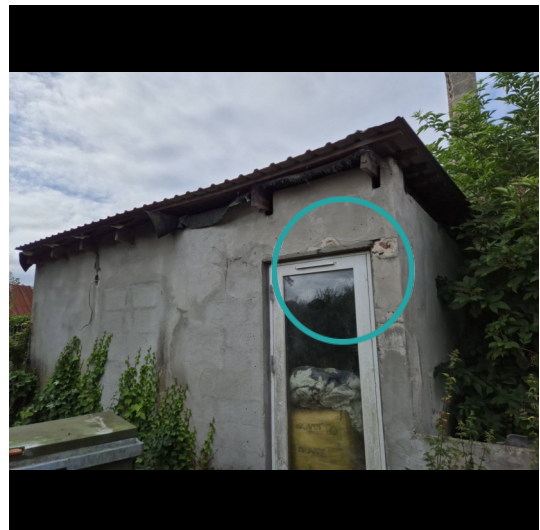
Taghældningen er mindre end foreskrevet af tagproducenten

Den kan derfor ikke forventes at være tæt.

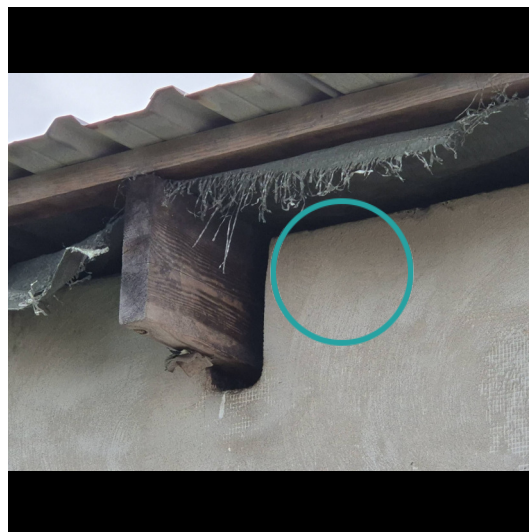
Der er brugt presenning som undertag, og det er skadet flere steder inde i fyrrum

Forholdet kan fortsat udvikle sig, og der er nærliggende risiko for skader på andre bygningsdele, da der kun skønnes kort holdbarhed

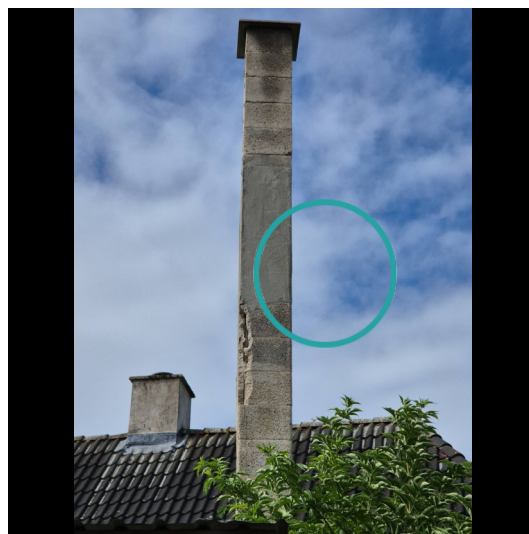
Skorsten fremstår afskalninger i elementer

Forholdet er så markant, at der er risiko for, at skorstenen styrter ned ved stærk blæst eller storm.

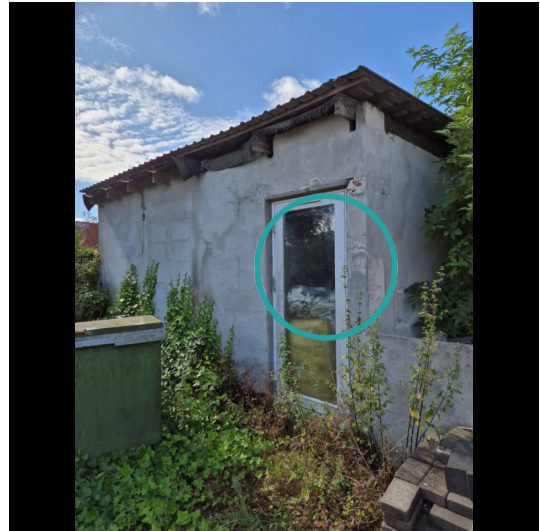
Forholdet kan fortsat udvikle sig, og der er nærliggende risiko for skader på andre bygningsdele.

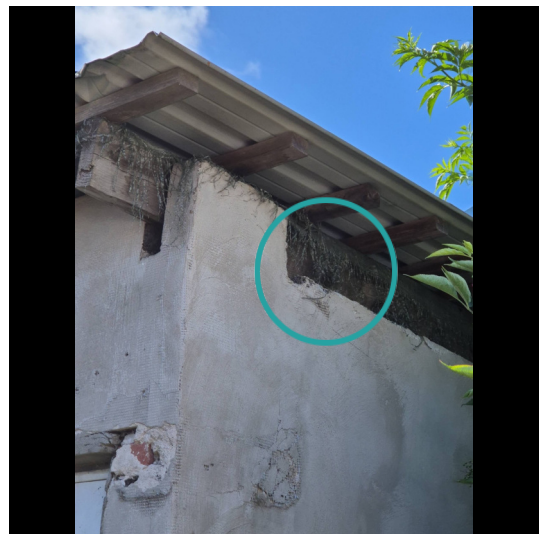
Der mangler stern/afdækning flere steder

Forholdet kan fortsat udvikle sig, og der er nærliggende risiko for skader på andre bygningsdele.

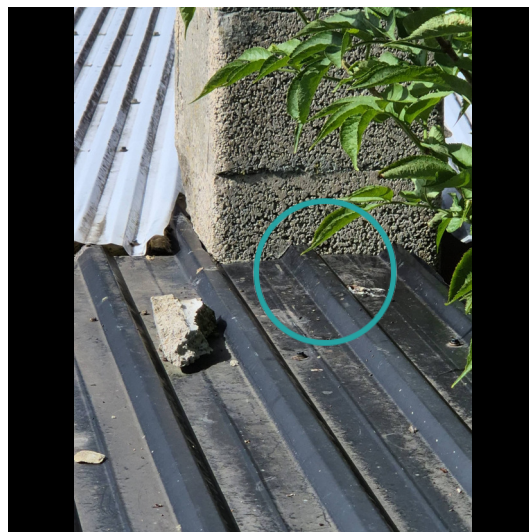
Forholdet kan fortsat udvikle sig, og der er nærliggende risiko for skader på andre bygningsdele.

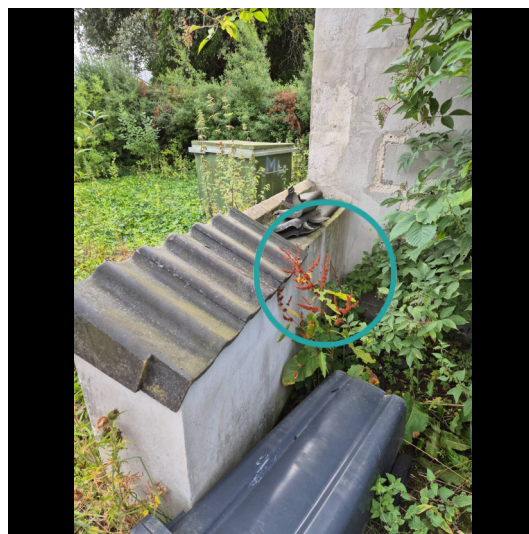
Afdækningstagsten er løse eller nedfaldet

Det vurderes, at skaden kan udvikle sig på kortere sigt.

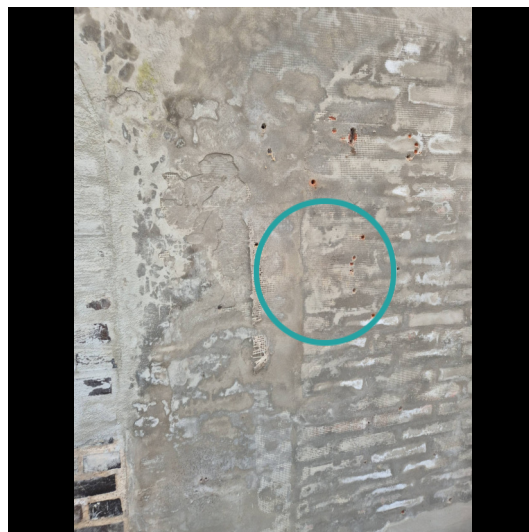
Der kunne ikke registreres følgeskader ved besigtigelsen.

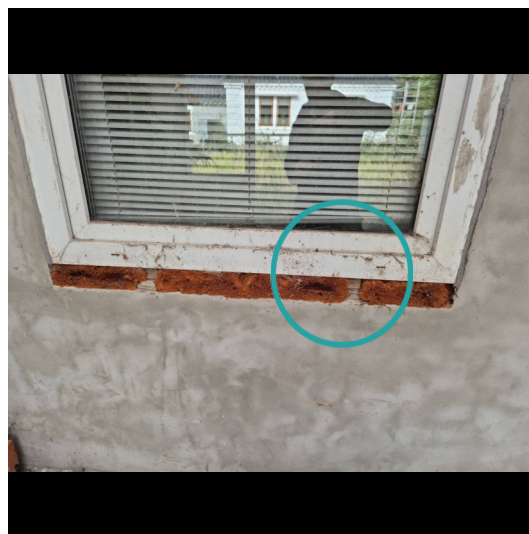
Der kunne ikke registreres følgeskader ved besigtigelsen.

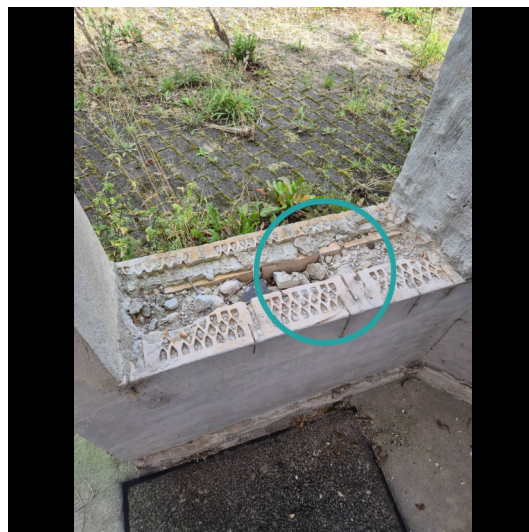
Forholdet kan fortsat udvikle sig, og der er nærliggende risiko for skader på andre bygningsdele.

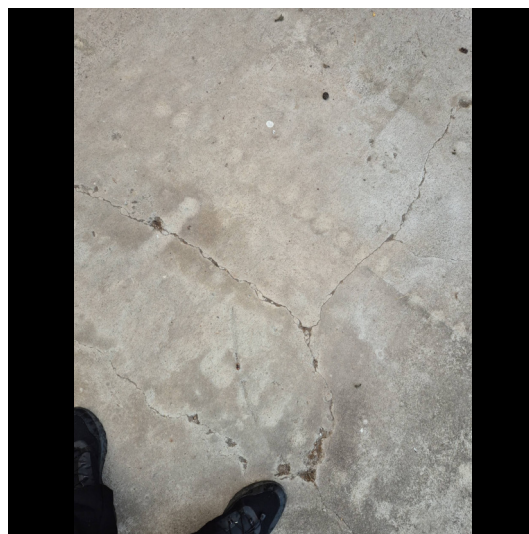
Der er revner og afskalninger i overfladen på betongulvet

Skaden kan udvikle sig over en længere årrække.

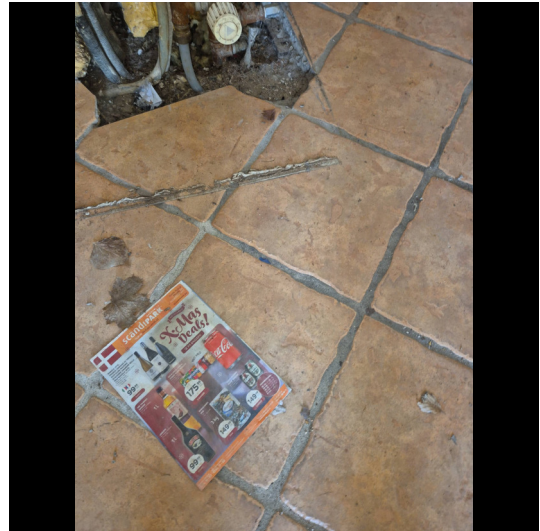
Der er flere gulvklinker med mangelfuld vedhæftning til underlaget

Omfanget er på nuværende tidspunkt så begrænset, at der ikke skønnes at være nogen risiko.

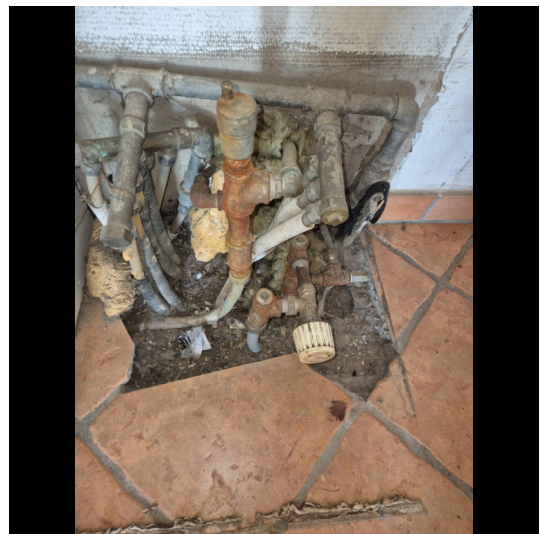
Der er risiko for personskade.

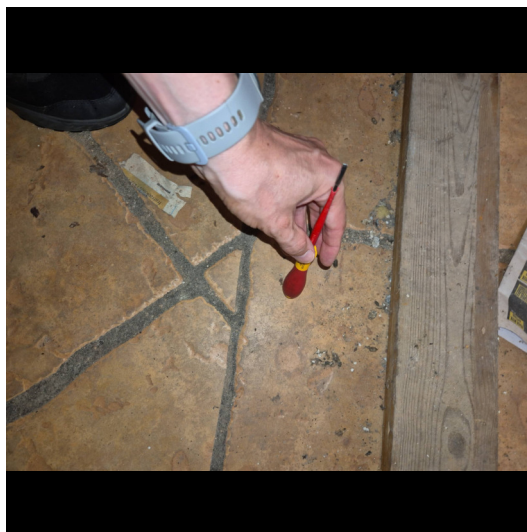
Der er flere gulvklinter med mangelfuld vedhæftning til underlaget

Der er tale om et mindre område, som ikke er vandbelastet. Der vurderes derfor ikke at være nærliggende risiko for skader.

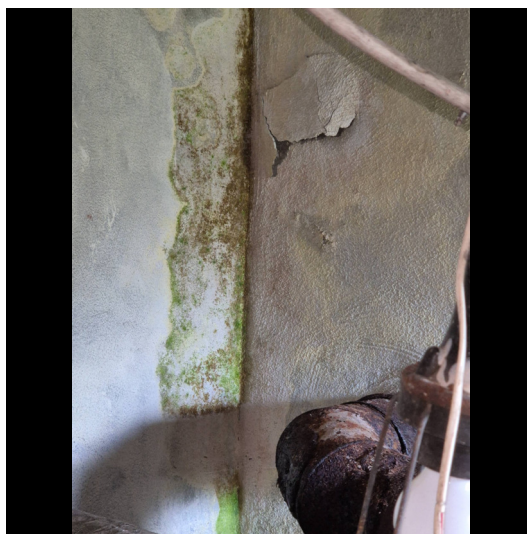
Det vurderes, at skaden kan udvikle sig på kortere sigt.

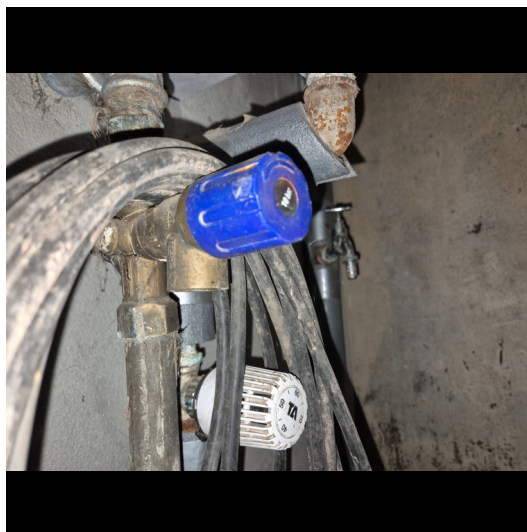
Forholdet kan give anledning til vandskader, hvis sikkerhedsventilen åbner.
