Realsyn+ for

Bjernede Parkvej 4,  
4180 Sorø

### Bygningsoversigt

Dato for besigtigelse: 27-07-2026

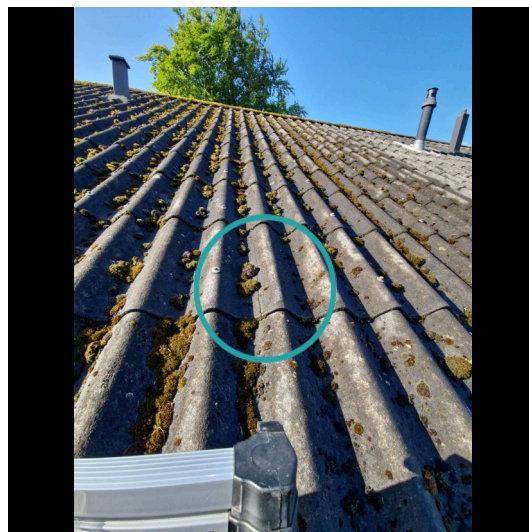
**Tag****SKADE:**

Tagpladerne har begyndende nedbrydning langs kanter og på overflader, samt der er revnede tagplader bla ved hoveddøren

**RISIKO:**

Forholdet kan fortsat udvikle sig, og der er på sigt risiko for skader på andre bygningsdele

**Udskiftning af tagplader**

Udbedringseksempel: Udskiftning af tagplader eks. som Cembrit oplægges på det eksisterende lægteunderlag, med tætningsbånd i bølgepladernes vandrette overlæg og fastgøres med indfarvede tagskruer, spændskiver og tætningskiver. Udhængsklodser af plast med ventilation monteres over nederste taglægte ved tagfod.

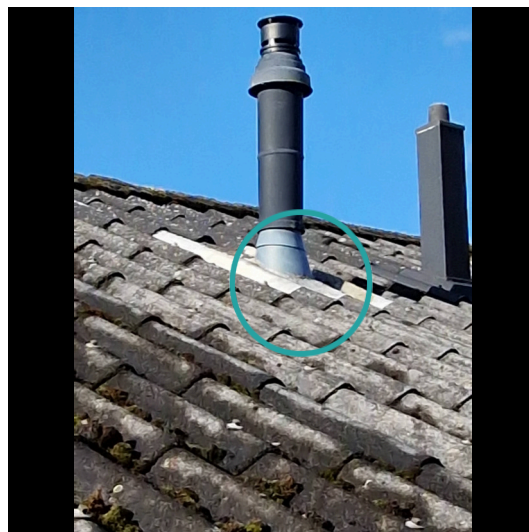
**SKADE:**

Inddækningen mellem taget og stålskorstenen er slidt

**RISIKO:**

Forholdet kan fortsat udvikle sig, og der er nærliggende risiko for skader på andre bygningsdele.

## Udbedring af skade/fejl/mangler

Opgaven vurderes at kunne udbedres af en blikkenslager. Vi anslår, at arbejdslønnen er den største del af udbedringsomkostningen, og materialer udgør en mindre del. Det anbefales derfor at lade en blikkenslager udbedre opgaven på regning.

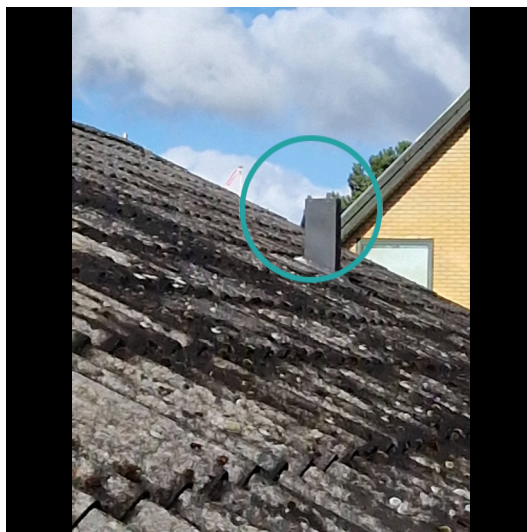
### SKADE:

Aftrækshætte i tag er defekt

### RISIKO:

Det vurderes, at skaden kan udvikle sig på kortere sigt.

## Udskiftning af taghætte

Udbedringseksempel: Udskiftning af taghætte. Eksisterende taghætte nedtages. Taghætte leveres med præmonteret tætningsbånd og monteres på tagflade med tætte samlinger. Eksisterende aftræksrør tilsluttes taghætten.

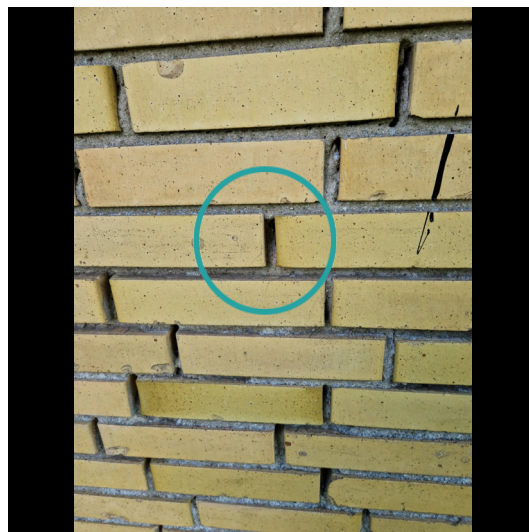
### SKADE:

Der er områder med porøse og udfaldne / udvaskede fuger samt skadede sten i murværket, f.eks. mod have

### RISIKO:

Skaden kan udvikle sig over en længere årrække.

## Udkradsning og udbedring af fuger

Udbedringseksempel: Eftergang af fuge. Forvitrede/løse fuger, synlige revner og huller i fuger udbedres ved udkradsning og omfugning. Fuger udkradses i fuld bredde til dybde min. 15 mm fra den færdige fugeoverflade. I ældre facader udkradses til dybde min. 25 mm. Efter rengøring og vanding efterfuges med tilbageliggende fuge.

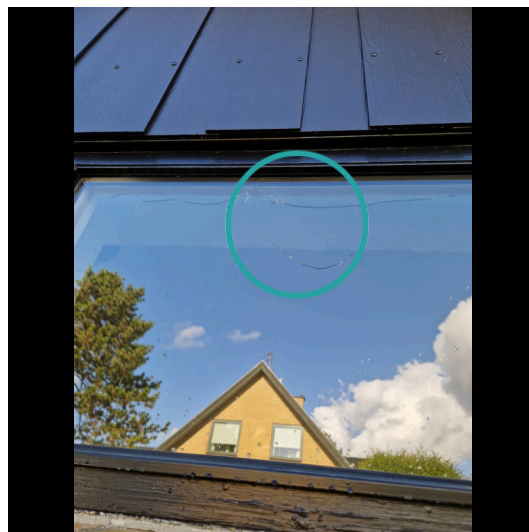
**SKADE:**

Der er enkelte revnede / knækkede ruder, f.eks. mod stue

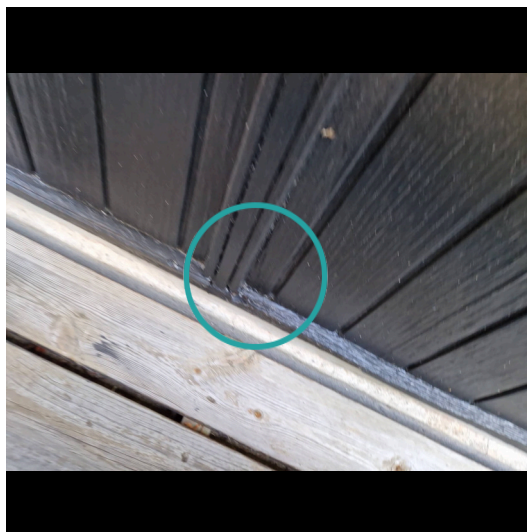
**Døre/vinduer/porte****SKADE:**

Der er nedbrydning i vinduer og døre enkelte steder, f.eks mod have i stue

**RISIKO:**

Nedbrydningen vurderes at fortsætte på længere sigt.

**2.996,00 Pr styk****Udskiftning af nedbrudt træ**

Udbedringseksempel: Udskiftning af nedbrudt træ. Det nedbrudte træ skæres væk og et stykke træ af samme sort og densitet tildannes nøjagtigt og indsættes i stedet for det beskadigede. Det reparerede område grundes og malebehandles på begge sider. Det udskiftede træværk afvaskes, slibes og males en gang.

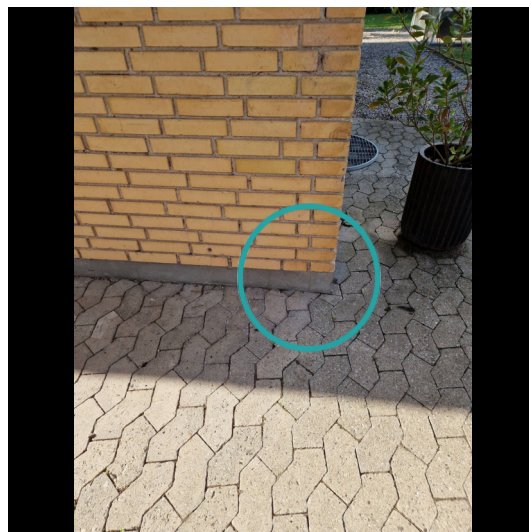
**Fundament/sokkel****SKADE:**

Der er stedvise revner i sokkelpudsen, f.eks. mod overdækning

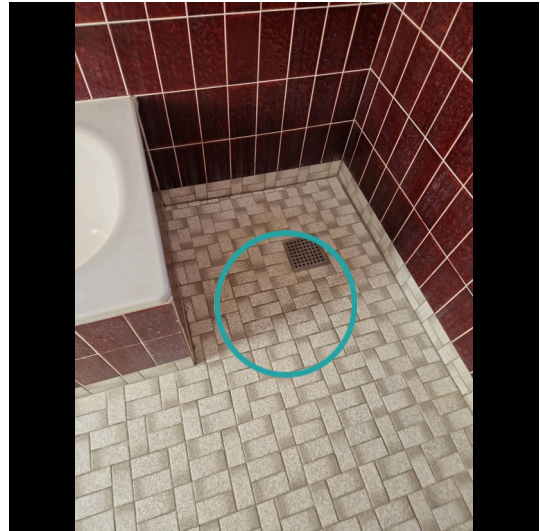
**SKADE:**

Der er revnede gulvklinter, samt gulvklinter med mangelfuld vedhæftning til underlaget i bruseniche og ved badekar

**RISIKO:**

Der er tale om gulv med direkte vandbelastning, hvorfor der er risiko for skader på de omkringliggende konstruktioner og installationer.

**Udskiftning af klinker/fliser**

Udbedringseksempel: Udskiftning af klinker/fliser og vådrumsbehandling. klinker/fliser aftages. Underlaget rengøres omhyggeligt. Gulvet vådrumsbehandles. Der skal anvendes et komplet system til vandtætning med produkter fra samme godkendelse. Overflader primes og forsegles i hjørner, omkring rørgennemføringer og ved overgang væg/gulv. Heldækkende tætningsmasse påføres. Gulvklinter udlægges, fuges og afrenses. I hjørner, og i overgang væg og gulv samt omkring sanitære installationer fuges med elastisk, vådrums siliconefugemasse.

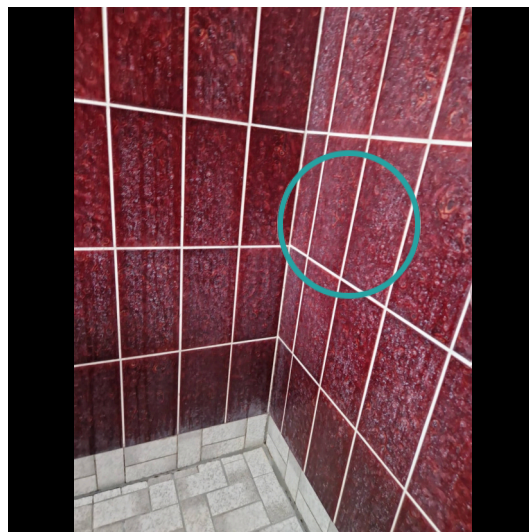
## SKADE:

Der er vægfliser med mangelfuld vedhæftning til underlaget ved badekar og i bruseniche

## RISIKO:

Der er tale om vægge med direkte vandbelastning, hvorfor der er risiko for skader på de omkringliggende konstruktioner og installationer.

## Udskiftning af klinker/fliser

Udbedringseksempel: Udskiftning af vægfliser. Vægfliser aftages. Underlaget rengøres omhyggeligt. Overflader primes og forsegles i hjørner, omkring rørgennemføringer og ved overgang væg/gulv. Heldækkende tætningsmasse påføres. Vægfliser opsættes, fuges og afrenses. I hjørner, og i overgang væg og gulv samt omkring sanitære installationer fuges med elastisk, vådrums siliconefugemasse.

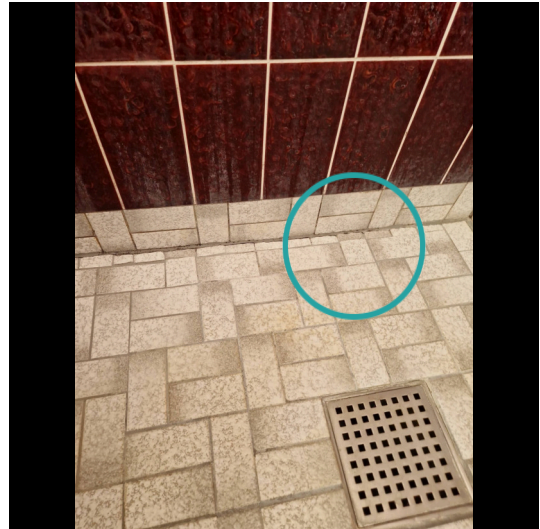
**SKADE:**

Der er defekte elastiske fuger i bruseniche ved gulv og badekar

**RISIKO:**

Der er tale om fuger, som er direkte vandbelastede, hvorfor der er risiko for skader på de omkringliggende konstruktioner og installationer.

**Eftergang af fuger**

Udbedringseksempel: Eftergang af fuger i vådrum. Eksisterende fuger udskæres. Underlaget rengøres omhyggeligt, fugesider affedtes. Fugemassen påføres ved brug af flisebræt, og smøres ud for at fylde mellemrummet mellem fliser og klinker.

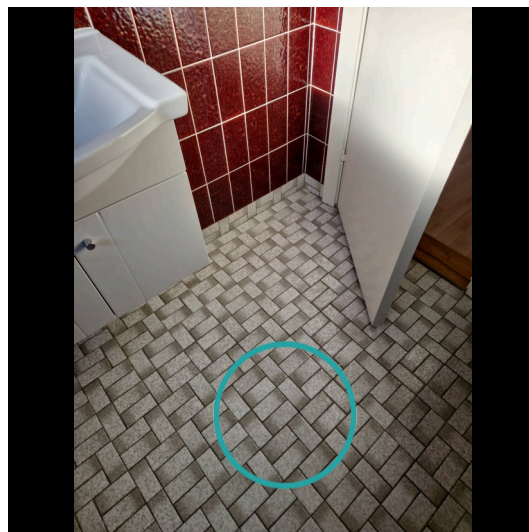
**Stueplan****SKADE:**

Der er gulvklinter og vægfliser med mangelfuld vedhæftning til underlaget ved f.eks dør

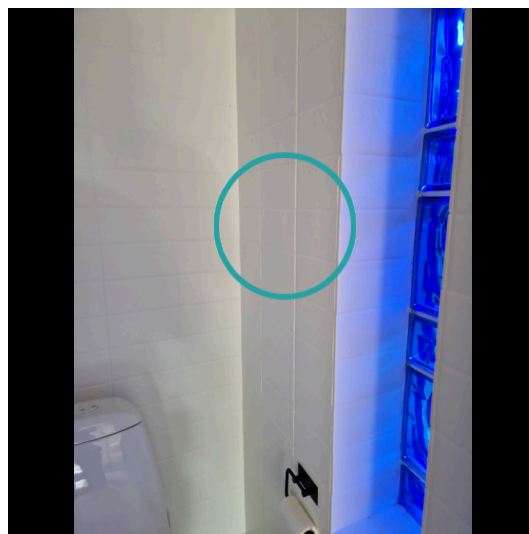
**Stueplan****SKADE:**

Der er vægfliser med mangelfuld vedhæftning til underlaget ved vindue

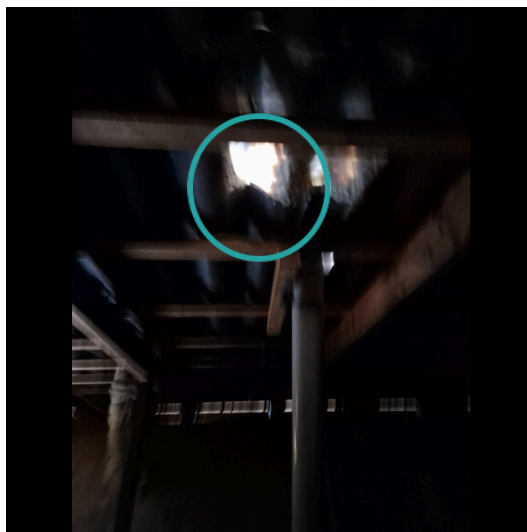
### SKADE:

Aftrækshætter i tag er defekte

### RISIKO:

Det vurderes, at skaden kan udvikle sig på kortere sigt.

## Udskiftning af taghætte

Udbedringseksempel: Udskiftning af taghætte. Eksisterende taghætte nedtages. Taghætte leveres med præmonteret tætningsbånd og monteres på tagflade med tætte samlinger. Eksisterende aftræksrør tilsluttes taghætten.

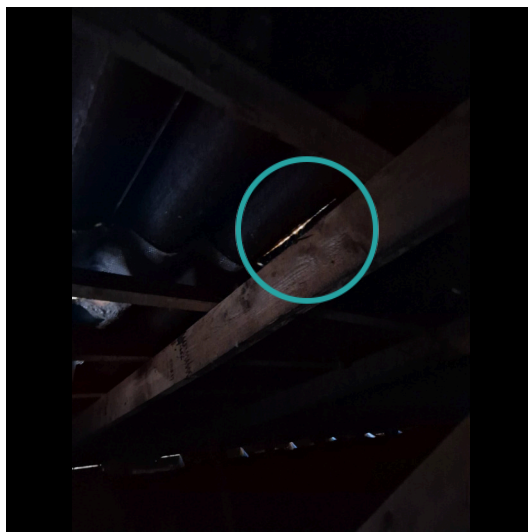
### SKADE:

Tagpladerne har enkelte revner og defekter

### RISIKO:

Skaden kan udvikle sig til fugtskader.

## Udskiftning af tagplader

Udbedringseksempel: Udskiftning af tagplader eks. som Cembrit oplægges på det eksisterende lægteunderlag, med tætningsbånd i bølgepladernes vandrette overlæg og fastgøres med indfarvede tagskruer, spændskiver og tætningskiver. Udhængsklodser af plast med ventilation monteres over nederste taglægte ved tagfod.

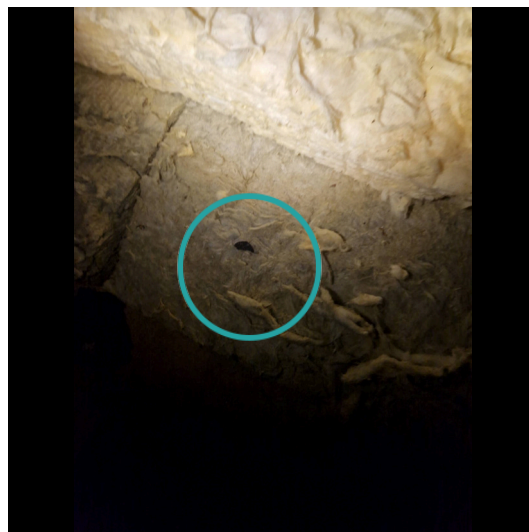
**Stueplan****SKADE:**

Der ligger små stykker eternit på isoleringen

**NOTE:**

Eternitstykkerne kan indeholde asbest, hvorfor kontakt bør undgås. Såfremt det ønskes fjernet bør det ske i henhold til gældende anvisninger.

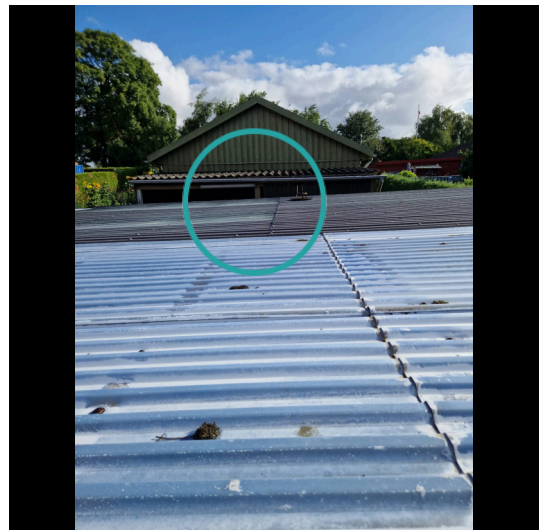
**Tag****SKADE:**

Taghældningen er mindre end foreskrevet af tagproducenten, samt der er buler

**RISIKO:**

Den kan derfor ikke forventes at være tæt.

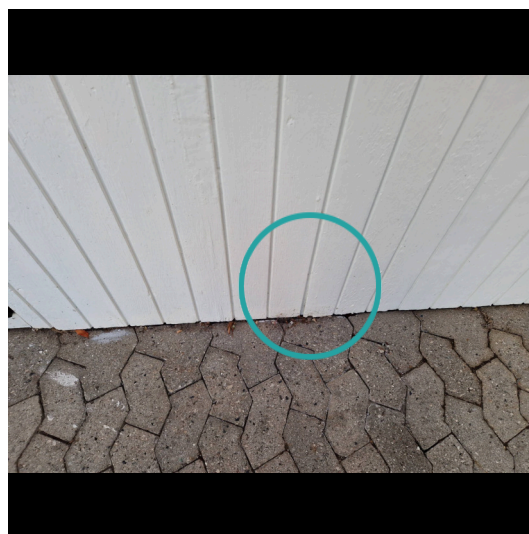
**Ydervægge****SKADE:**

Træbeklædningen er med nedbrydninger f.eks mod have

**RISIKO:**

Skaden kan udvikle sig over en længere årrække.

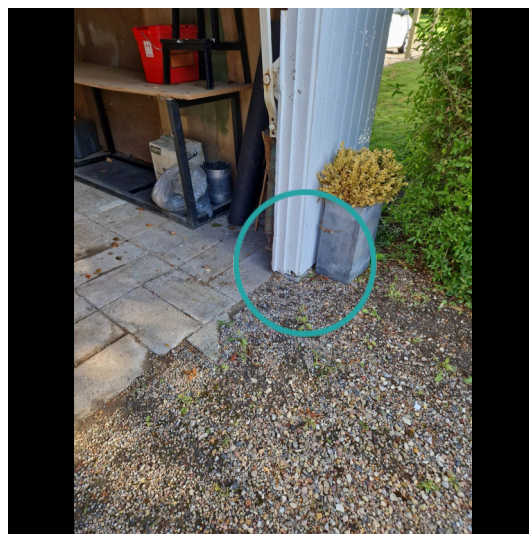
**Døre/vinduer/porte****SKADE:**

Der er nedbrydninger i port

**RISIKO:**

Nedbrydningen vurderes at fortsætte på længere sigt.

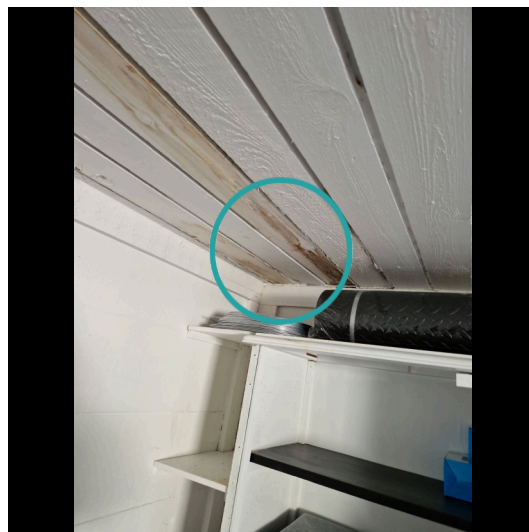
**Stueplan****SKADE:**

Der er fugtskjolder på loftet i redskabsrum

**RISIKO:**

Det vurderes, at skaden kan udvikle sig på længere sigt.

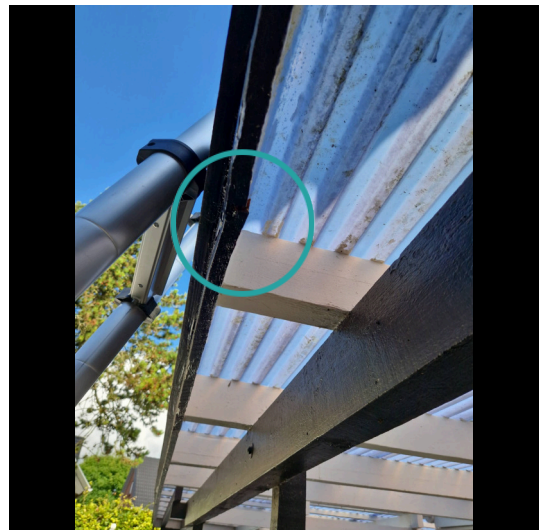
**Tag****SKADE:**

Udvendigt træværk ved og omkring tag har påbegyndende nedbrudt træ. Forholdet er konstateret i f.eks vindskeder mod syd

**RISIKO:**

Det vurderes, at skaden kan udvikle sig på længere sigt.

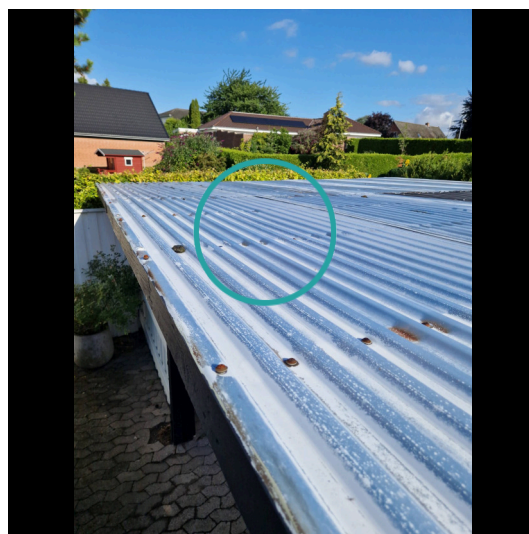
**Tag****SKADE:**

Taghældningen er mindre end foreskrevet af tagproducenten, samt den er med slid og åbne samlinger

**RISIKO:**

Den kan derfor ikke forventes at være tæt.
