Realsyn+ for

Tingholm 23,  
6430 Nordborg

## Introduktion til VTR rapporten

## LITRA A - Beboelse

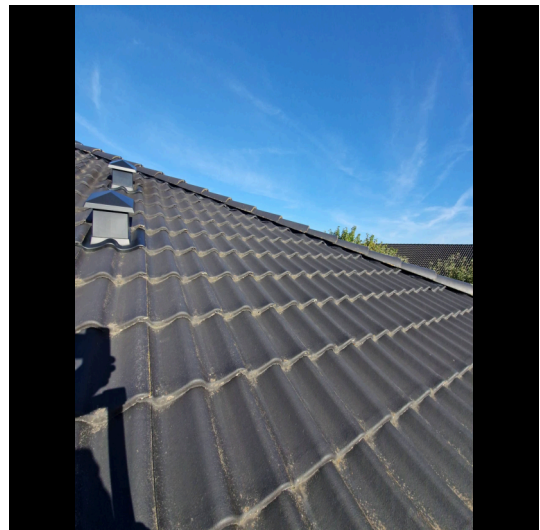
**Tag****SKADE:**

Rygningsbånd har begyndende slip fra tagsten. Det ses generelt.

Omfanget er på nuværende tidspunkt så begrænset, at der ikke skønnes at være nogen risiko.

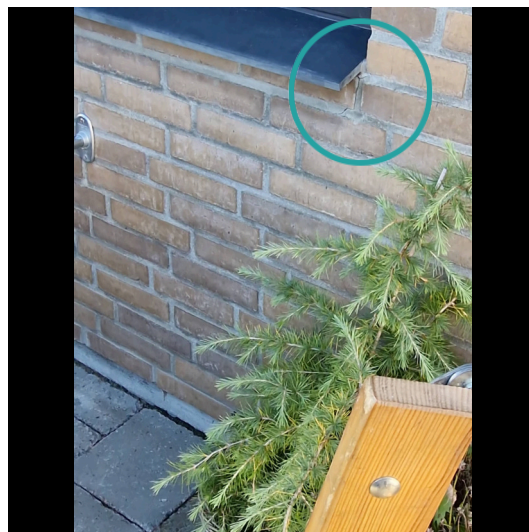
**Ydervægge****SKADE:**

Ydervægge har enkelte revner, det ses under sålbænk mod sydvest.

Omfanget er på nuværende tidspunkt så begrænset, at der ikke skønnes at være nogen risiko.

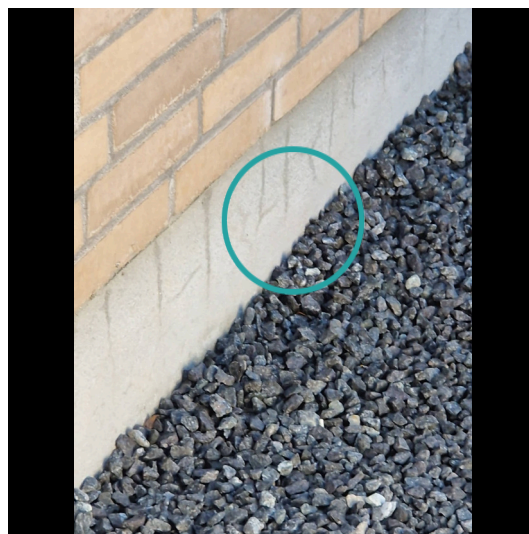
**Fundament/sokkel****SKADE:**

Der er mindre revner og i sokkelpuds. Det ses generelt.

Forholdet skønnes ikke at medføre nogen risiko.

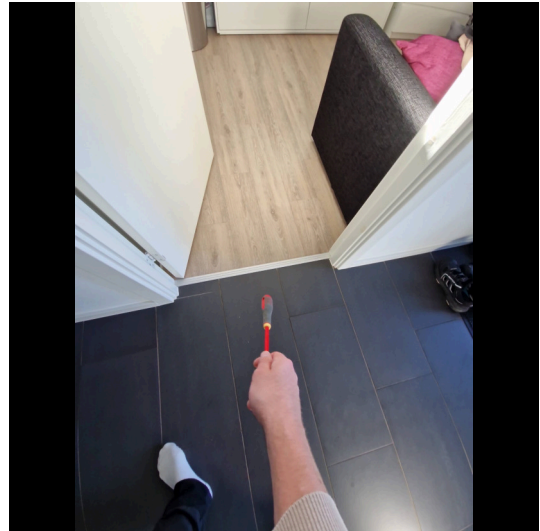
**Stueplan****SKADE:**

Der er gulvklinter med mangelfuld vedhæftning til underlaget, det ses bl.a. mod værelse th. og mod hoveddør.

Omfanget er begrænset og vil formentligt ikke udvikle sig.

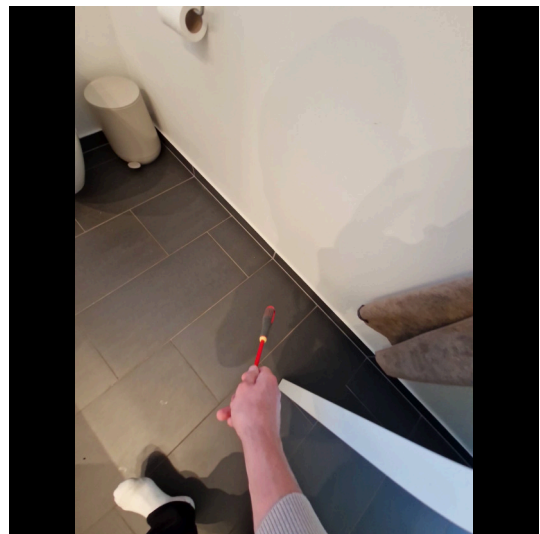
**Stueplan****SKADE:**

Der er gulvklinter med mangelfuld vedhæftning til underlaget, det ses bl.a. th. for døren.

Der er tale om et mindre område, som ikke er vandbelastet. Der vurderes derfor ikke at være nærliggende risiko for skader.

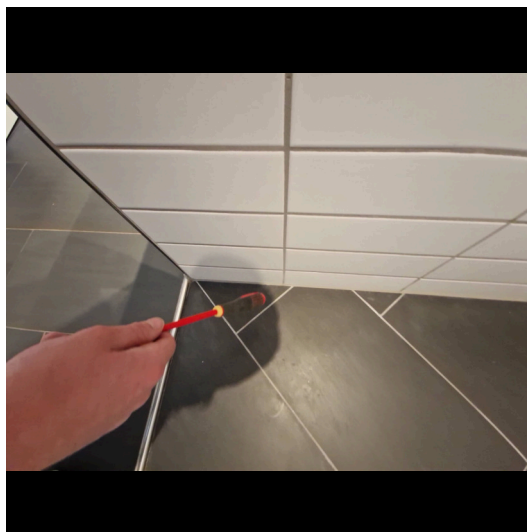
Der er gulvklinter med mangelfuld vedhæftning til underlaget i brusenichen, det ses bl.a. tv.

Der er tale om gulv med direkte vandbelastning, hvorfor der er risiko for skader på de omkringliggende konstruktioner og installationer.

**Udskiftning af klinker/fliser**

Udbedringseksempel: Udskiftning af klinker/fliser og vådrumsbehandling. klinker/fliser aftages. Underlaget rengøres omhyggeligt. Gulvet vådrumsbehandles. Der skal anvendes et komplet system til vandtætning med produkter fra samme godkendelse. Overflader primes og forsegles i hjørner, omkring rørgennemføringer og ved overgang væg/gulv. Heldækkende tætningsmasse påføres. Gulvklinter udlægges, fuges og afrenses. I hjørner, og i overgang væg og gulv samt omkring sanitære installationer fuges med elastisk, vådrums siliconefugemasse.
