# REAL

Tranevej 9,  
3600 Frederikssund

## Introduktion til VTR rapporten

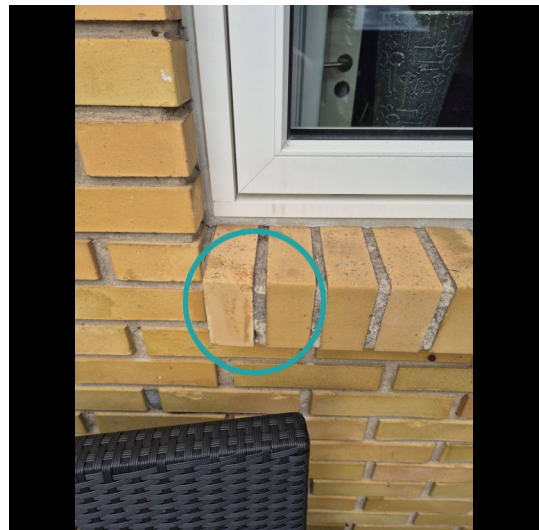
**Ydervægge****SKADE:**

Der er partielle varierende områder med mindre porøse fuger i facader og sålbænke, bl.a ved vinduet mod øst

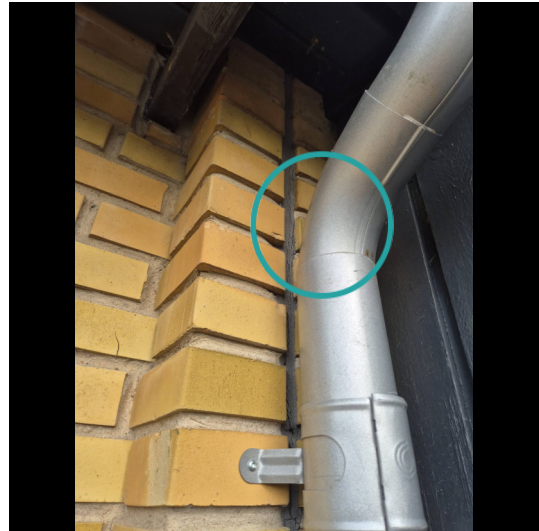
De elastiske lodrette fuger i murværk mellem boligenheder er nedbrudte, se bl.a ved nedløb mod øst

Skaden kan udvikle sig over en længere årrække.

## Udkradsning og udbedring af fuger

Udbedringseksempel: Eftergang af fuge. Forvitrede/løse fuger, synlige revner og huller i fuger udbedres ved udkradsning og omfugning. Fuger udkradses i fuld bredde til dybde min. 15 mm fra den færdige fugeoverflade. I ældre facader udkradses til dybde min. 25 mm. Efter rengøring og vanding efterfuges med tilbageliggende fuge.

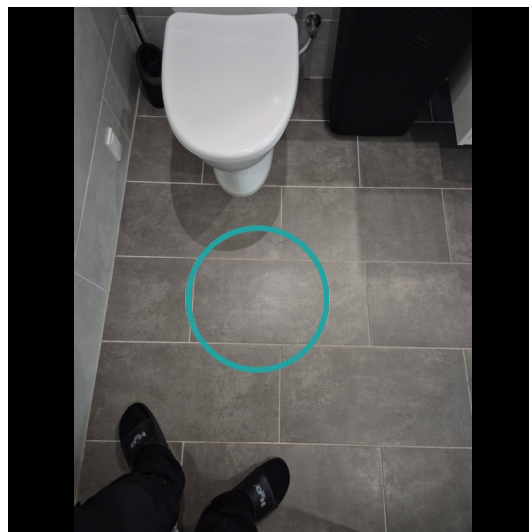
Der er gulvklinter med mangelfuld vedhæftning til underlaget fx foran toilet

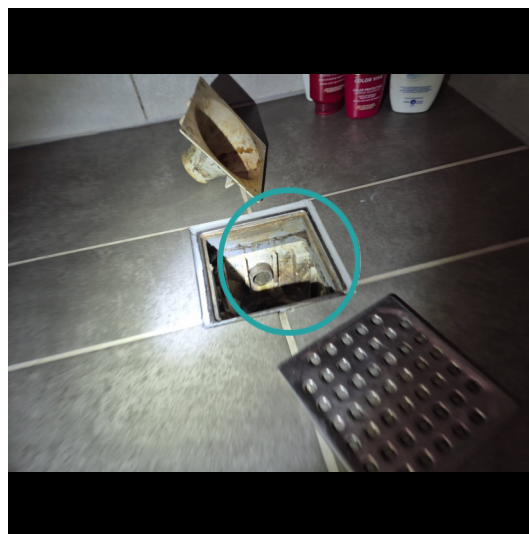
Der er monteret forhøjerrammer mellem afløbsskål og rist i gulvafløb. Gulvafløbet er ikke godkendt til forhøjerrammer

Forholdet skønnes at være tæt og ikke medføre nogen risiko.

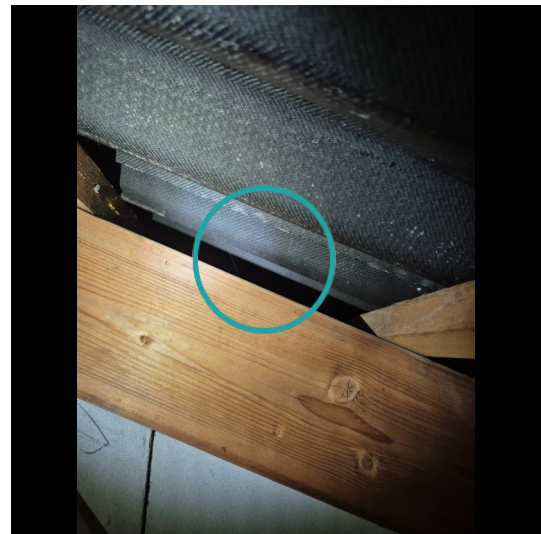
Der er ikke udført sikring mod brandspredning under tagfladen ind mod begge naboboliger

Der er risiko for brandspredning i tilfælde af brand

### Indhent tilbud fra tømrer

Opgaven har ikke været mulig at prissætte, det anbefales at kontakte en tømrer med henblik på udredning af opgaven og tilbud på udbedring.

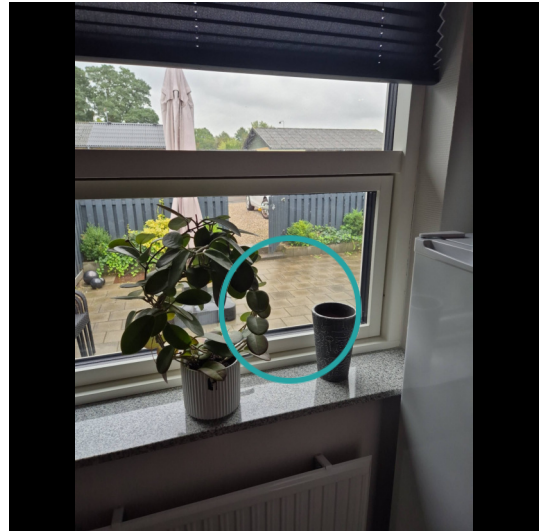
Vinduer i værelserne overholder ikke kravet til redningsåbning

Der er risiko for personskade i tilfælde af brand.

## Etablering af godkendt redningsåbning

Opgaven har ikke været mulig at prissætte, det anbefales at kontakte en tømrer med henblik på udredning af opgaven og tilbud på udbedring.
