Realsyn+ for

Ryttervænget 40,  
3650 Ølstykke

### Bygningsoversigt

Dato for besigtigelse: 04-05-2026

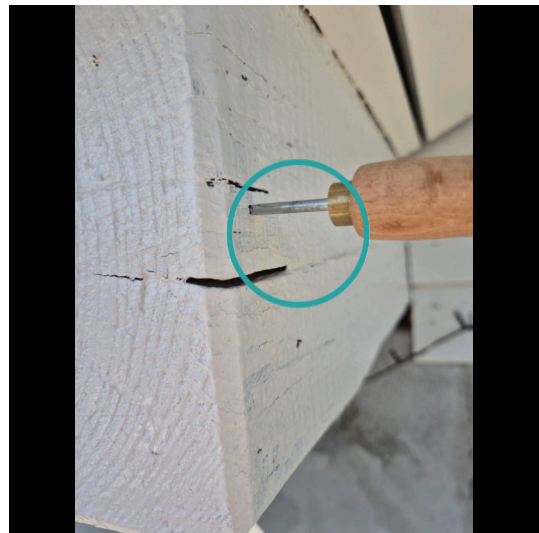
**Tag**

Remender fremstår med nedbrudt træ mod øst

Det vurderes, at skaden kan udvikle sig på længere sigt.

**Udbedring af remende inkl. montering af kapsel**

Udbedringseksempel: Remender afskæres i muligt omfang, remender smøres, endelukning/kapsel monteres, i muligt omfang monteres kapsel også vandret på toppen af Remende.

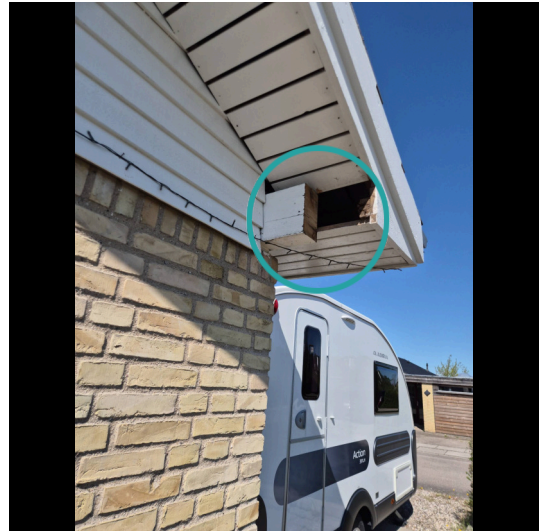
## Tag

Der er uafsluttede forhold ved remender mod øst

Forholdet kan fortsat udvikle sig, og der er på sigt risiko for skader på andre bygningsdele

## Udbedring af remende inkl. montering af kapsel

Udbedringseksempel: Remender afskæres i muligt omfang, remender smøres, endelukning/kapsel monteres, i muligt omfang monteres kapsel også vandret på toppen af Remende.

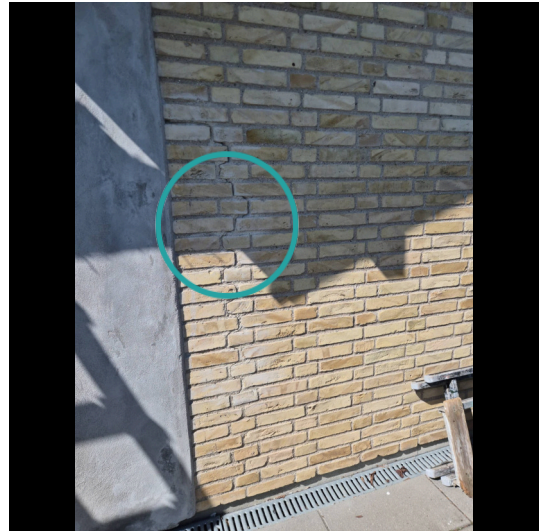
## Ydervægge

Ydervægge har enkelte revner, bl.a. mod øst

Forholdet vurderes at give anledning til fugtindtrængning, hvilket kan medføre skader på de bagvedliggende konstruktioner på sigt. Revnerne vurderes i sig selv at være stabile, men er dog af en sådan karakter, at yderligere udvikling over en længere årrække samt mindre revnedannelse efter reparation kan forekomme.

## Udkradsning og udbedring af fuger

Udbedringseksempel: Eftergang af fuger. Forvitrede/løse fuger, synlige revner og huller i fuger udbedres ved udkradsning og omfugning. Fuger udkradses i fuld bredde til dybde min. 15 mm fra den færdige fugeoverflade. I ældre facader udkradses til dybde min. 25 mm. Efter rengøring og vanding efterfuges med tilbageliggende fuger.

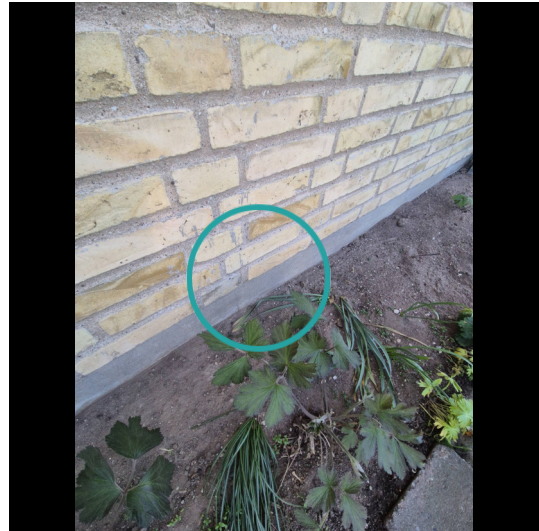
**Fundament/sokkel****SKADE:**

Der er enkelte revner i sokkel især mod vej

Omfanget er på nuværende tidspunkt så begrænset, at der ikke skønnes at være nogen risiko.

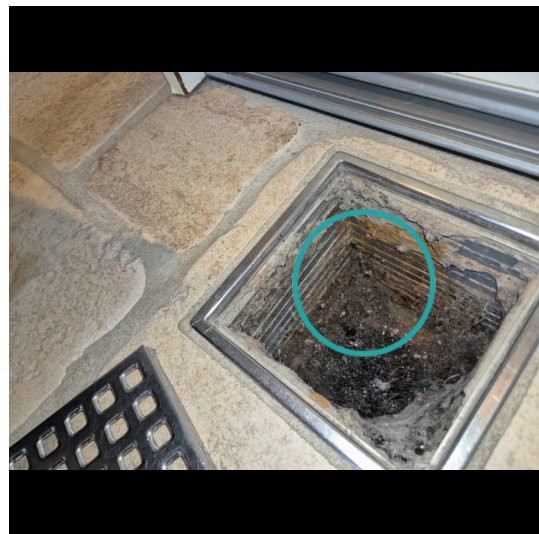
**Stueplan****SKADE:**

Der er monteret for mange forhøjerrammer mellem afløbsskål og rist i gulv afløb

Gulv afløbet er ikke vandbelastet fra gulvoverfladen, og der skønnes derfor ikke at være nærliggende risiko for skader.

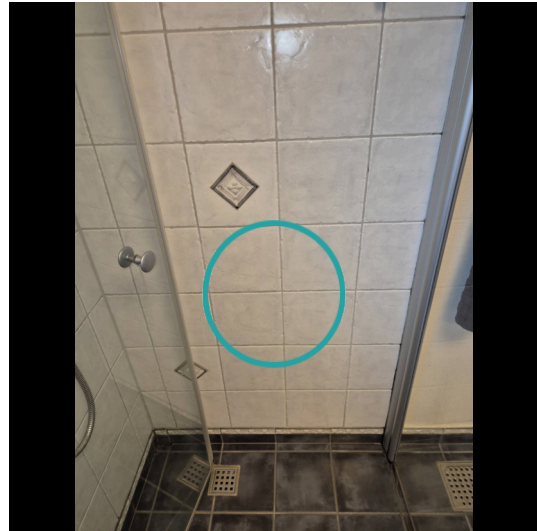
## Stueplan

Der er gulvklinter og vægfliser med mangelfuld vedhæftning til underlaget i bruseområdet

Der er tale om gulv og væg med direkte vandbelastning, hvorfor der er risiko for skader på de omkringliggende konstruktioner og installationer.

## Udskiftning af klinker/fliser

Udbedringseksempel: Udskiftning af fliser/klinker. Aftagning af fliser/klinker. Underlaget rengøres omhyggeligt. Svummelag af cement og fint sand 1:1 arbejdes ind i underlaget. Afretningslag af slidlagsbeton 0-4 mm udlægges, komprimeres og afrettes, lagtykkelse 20 mm. Flexibel fliseklæb, 3,5 kg/m<sup>2</sup>, påføres. fliser/klinker udlægges, fuges med cementbaseret fugemasse og afrenses. I overgang væg og gulv fuges med silicone fugemasse.

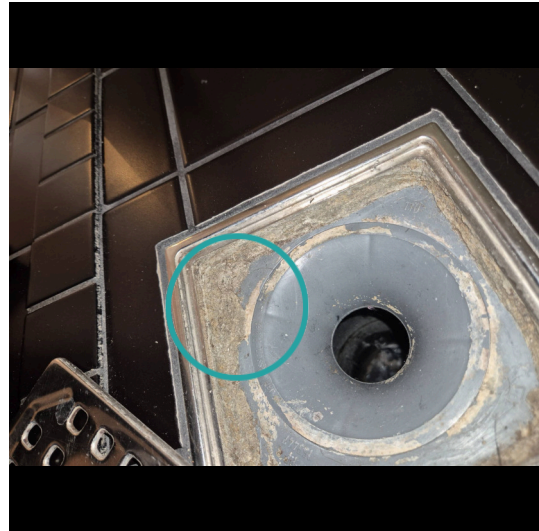
## Stueplan

Der er afstand og synlig betonkant mellem afløbsskål og rist i gulv afløb i bruseniche

Afløbet er vandbelastet fra gulvoverfladen, og der er risiko for fugtindtrængen og skader på de underliggende konstruktioner og installationer.

## Udskiftning af gulv afløb

Udbedringseksempel: Udskiftning af gulv afløb i betongulv med fliser/klinker. Afløbsskål ophugges og udskiftes med ny afløbsskål af rustfrit stål med ramme og 140 x 140 mm rist. Inkl. membranklemflange, vandlås og studse for sideindløb. Afløbsskålen tilsluttes afløbssystemet. Beton udstøbes omkring gulv afløbet til plan med eksisterende betonlag.

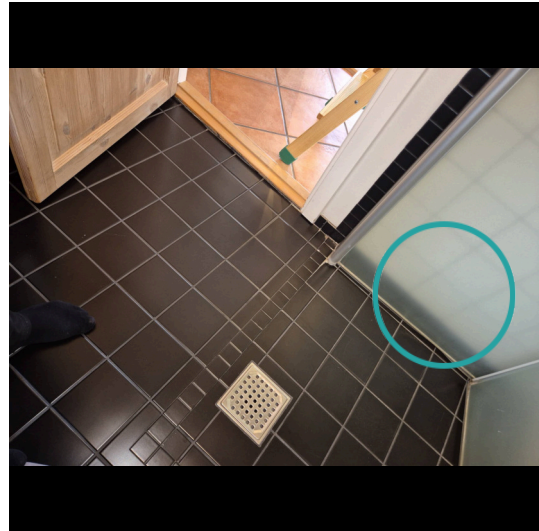
### Stueplan

Der er ikke tilstrækkeligt fald mod gulv afløb

Det kan medføre, at der står vand på gulvet efter brug og giver lidt øget vedligeholdelse (evt. brug af svaber).

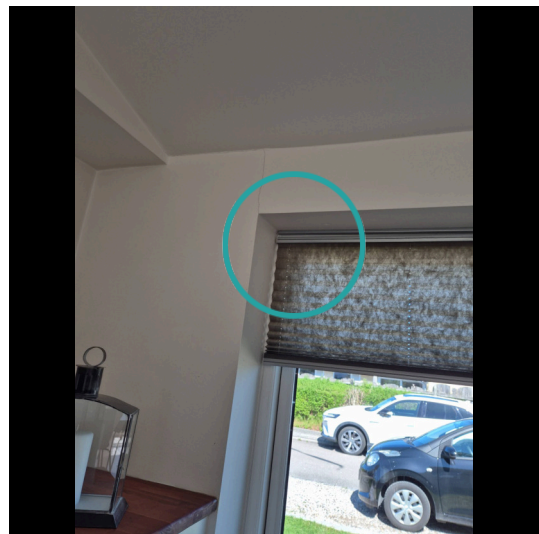
### Stueplan

Der er registreret revner i vægge

Omfanget er på nuværende tidspunkt så begrænset, at der ikke skønnes at være nogen risiko.

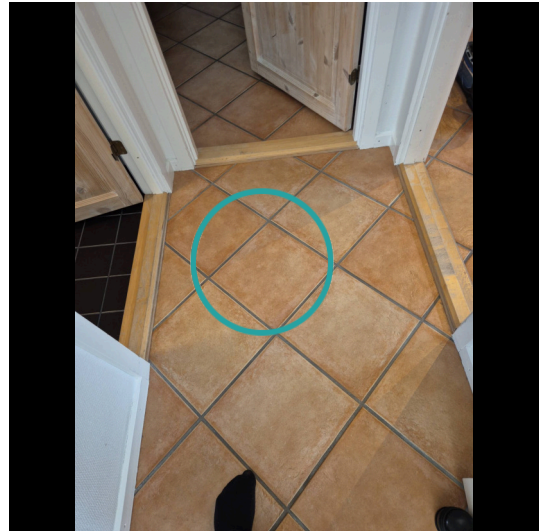
## Stueplan

Der er gulvklinter med mangelfuld vedhæftning til underlaget, f.eks i gang

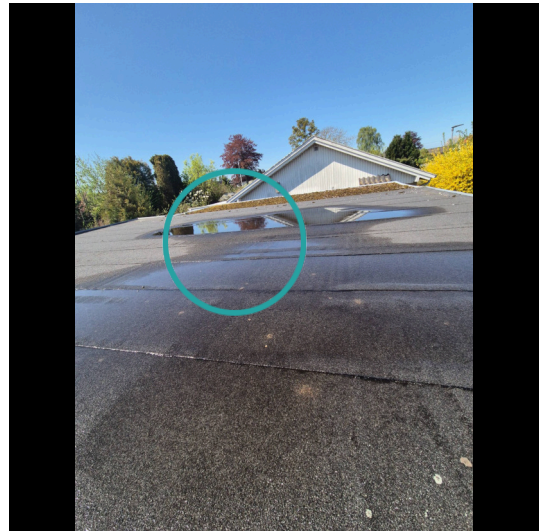
**Tag****SKADE:**

Tagpappen har større lunger, fordybninger og vandansamlinger

Dette medfører stillestående vand på tagfladen og dermed en øget nedslidning og forringet restlevetid.

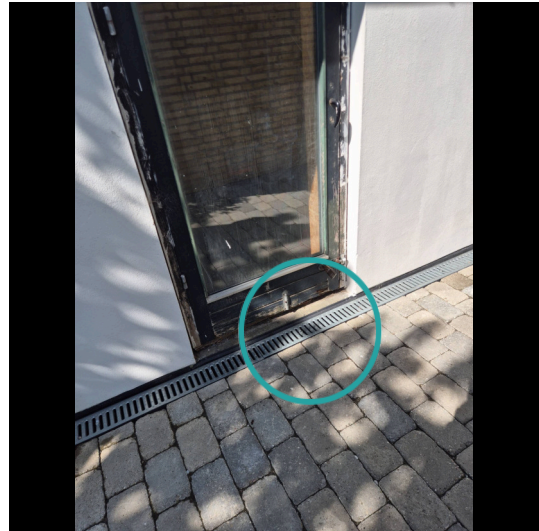
**Døre/vinduer/porte****SKADE:**

Der er nedbrydninger i karm og ramme på dør f.eks. mod have

Det vurderes, at skaden kan udvikle sig på længere sigt.

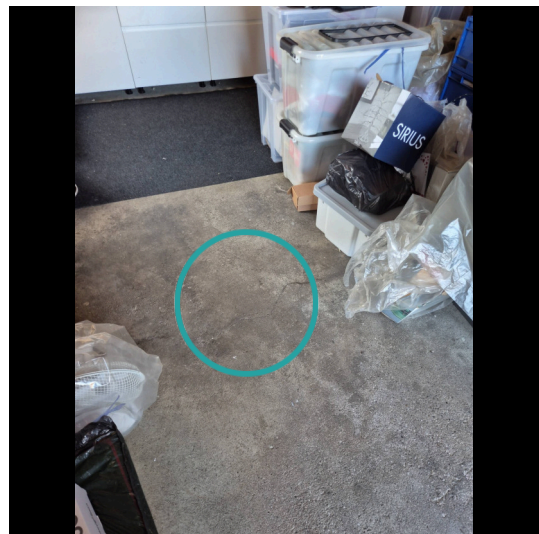
**Stueplan****SKADE:**

Der er enkelte revner i betongulvet

Omfanget er på nuværende tidspunkt så begrænset, at der ikke skønnes at være nogen risiko.
