Realsyn+ for

Buen 16,  
7321 Gadbjerg

### Bygningsoversigt

Dato for besigtigelse: 22-04-2026

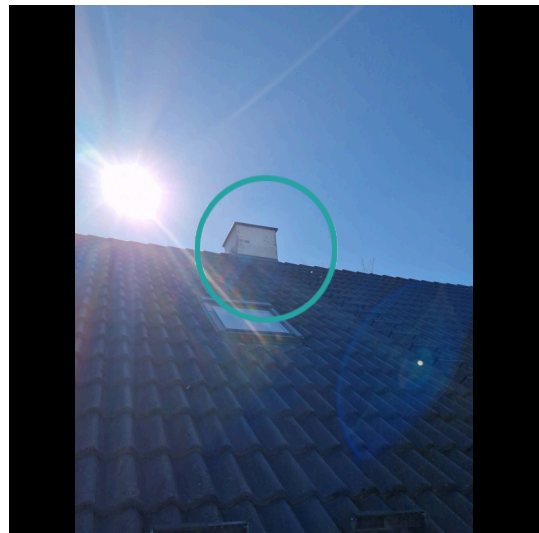
### Tag

Skorstenen har mindre pudsafskallinger

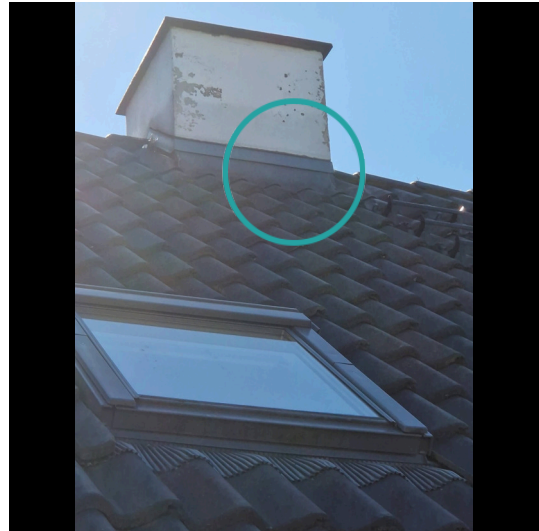
Inddækningen omkring skorstenen samt kvist har begyndende nedbrydning i overfladen

Skaden kan udvikle sig over en længere årrække.

## Udskiftning af skorstensinddækning

Udbedringseksempel: Udskiftning af skorstensinddækning. Skorstensinddækning aftages. Ny skorstensinddækning monteres i overgang mellem skorsten og tag.

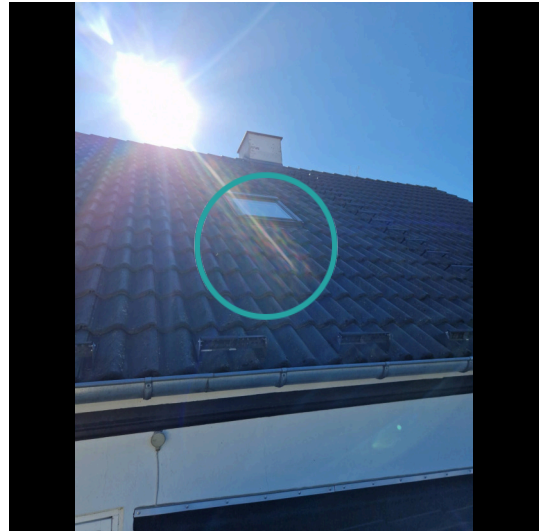
Tagbelægningen ligger for tæt på ovenlysvinduer

Der kunne ikke registreres følgeskader ved besigtigelsen, og der vurderes ikke at være nærliggende risiko for skade.

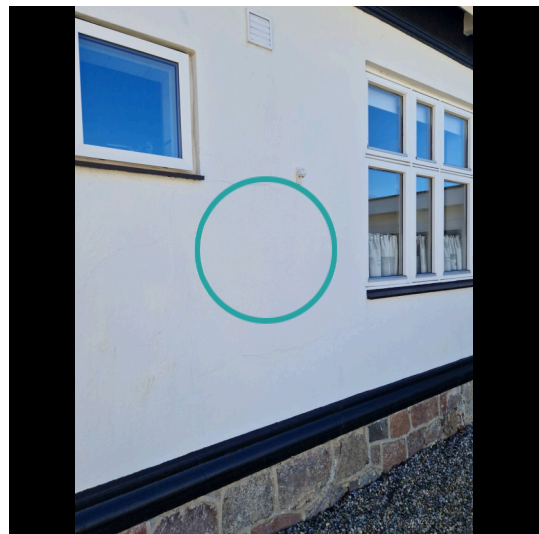
Ydervægge har flere mindre revner, bl.a. nordøst

Nævnte revner er af begrænset størrelse – mindre bevægelse over en længere årrække vil givet forekomme – også efter evt. reparationer. Denne type revner er ikke unormale. Annelse efter reparation kan dog forekomme. Revnedannelser af denne karakter er almindelig forekommende og giver kun sjældent anledning til større konstruktionsmæssige problemer.

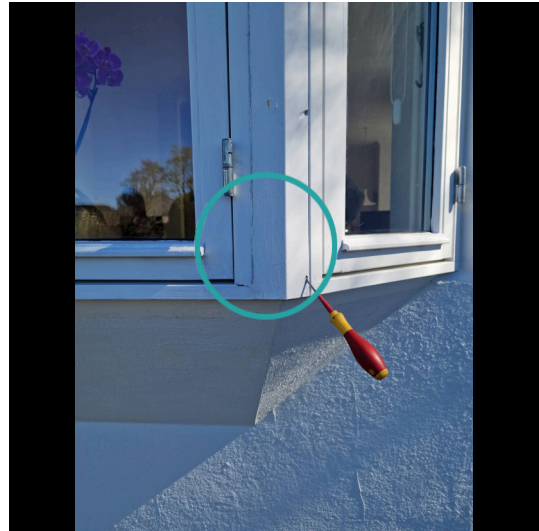
Der er nedbrydning i hjørnestolpe ved lille kanap mod sydvest

Skaden kan udvikle sig over en længere årrække.

Opgaven har ikke været mulig at prissætte, det anbefales at kontakte en tømrer med henblik på udredning af opgaven og tilbud på udbedring.

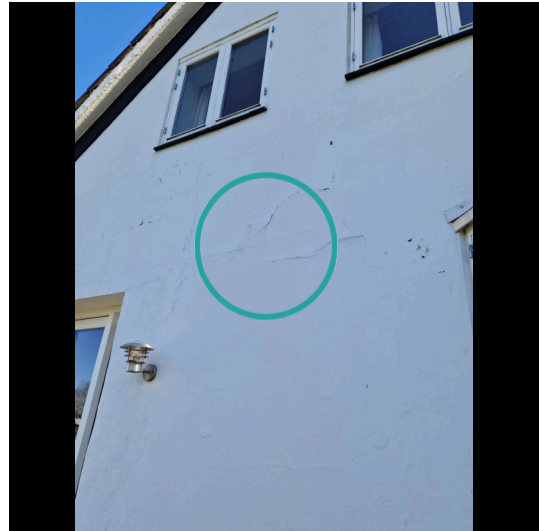
Puds på ydermure er i områder med mangelfuld vedhæftning, afskalninger og revner, f.eks. mod sydvest

Skaden kan udvikle sig over en længere årrække.

## Eftergang af puds

Udbedringseksempel: Eftergang af puds på ydervæg. Løst (hult) puds afhugges til præcis begrænsning. Afrenset ydervæg udkastes med mørtel, der afrettes og glattes med trækbræt og slutpudses.

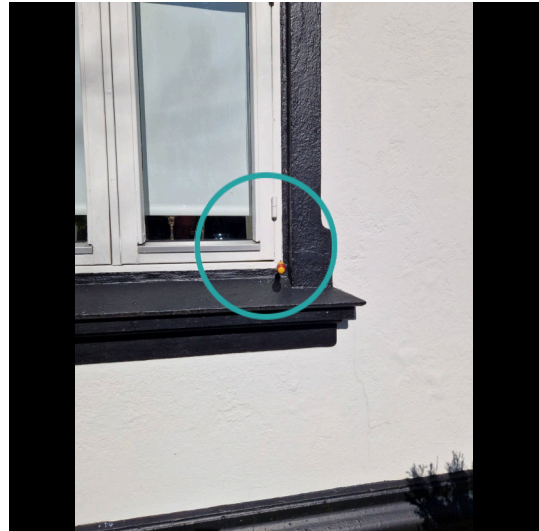
Der er nedbrydning i vinduerne enkelte steder, f.eks. mod vej

Det vurderes, at skaden kan udvikle sig på længere sigt.

## Udskiftning af nedbrudt træ

Udbedringseksempel: Udskiftning af nedbrudt træ. Det nedbrudte træ skæres væk og et stykke træ af samme sort og densitet tildannes nøjagtigt og indsættes i stedet for det beskadigede. Det reparerede område grundes og malebehandles på begge sider. Det udskiftede træværk afvaskes, slibes og males en gang.

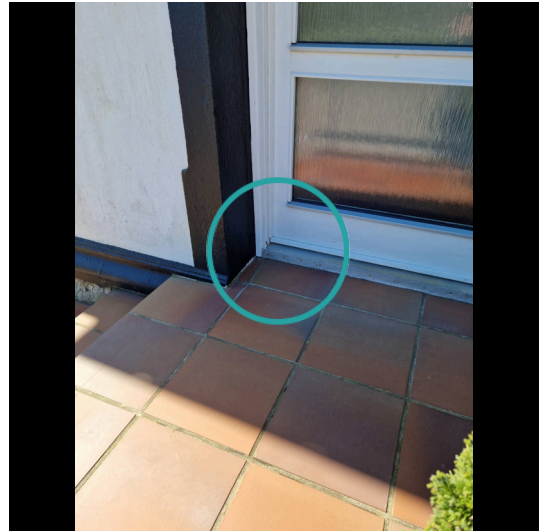
Der er nedbrydning i entredøren

Skaden kan udvikle sig over en længere årrække.

## Udskiftning af nedbrudt træ

Udbedringseksempel: Udskiftning af træ. Det nedbrudte træ skæres væk og et stykke træ af samme sort og densitet tildannes nøjagtigt og indsættes i stedet for det beskadigede. Det reparerede område grundes og malebehandles på begge sider. Døren afvaskes, slibes og males en gang.

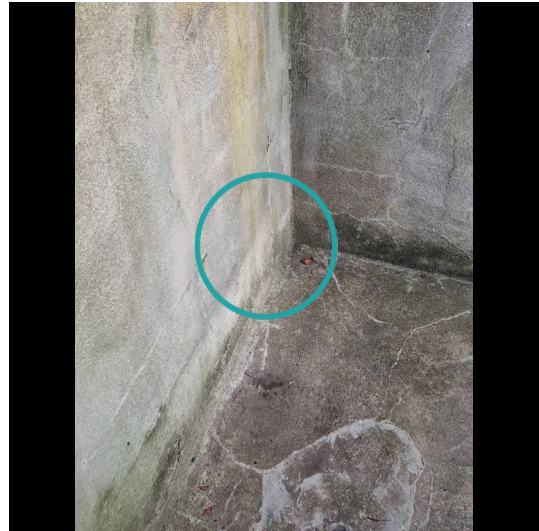
Trappeløb til kælder har revnedannelser, løst puds og pudsafskalninger i trin og i vanger.

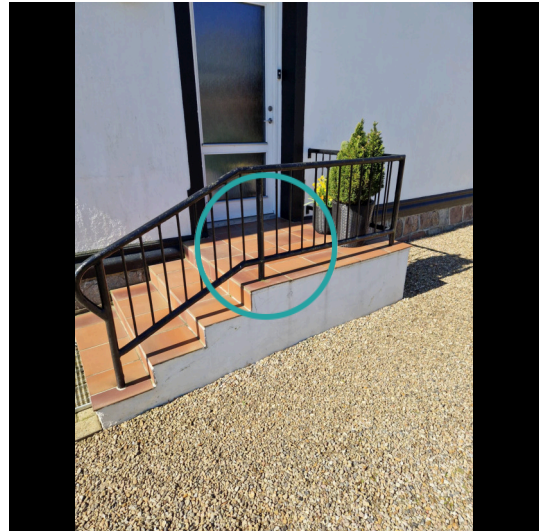
Trappe til entredøren samt bagdør har mindre revner i beton samt klinker med begrænset vedhæftning til underlaget og revner

Skaden kan udvikle sig over en længere årrække.

## Udskiftning af klinker/fliser

Udbedringseksempel: Udskiftning af klinker/fliser. Klinker/fliser på afhugges, betonlaget afrenses og forbehandles. Nye fliser/klinker som eksisterende udlægges. Der fuges med cementbaseret, frost- og vandfast fugemasse.

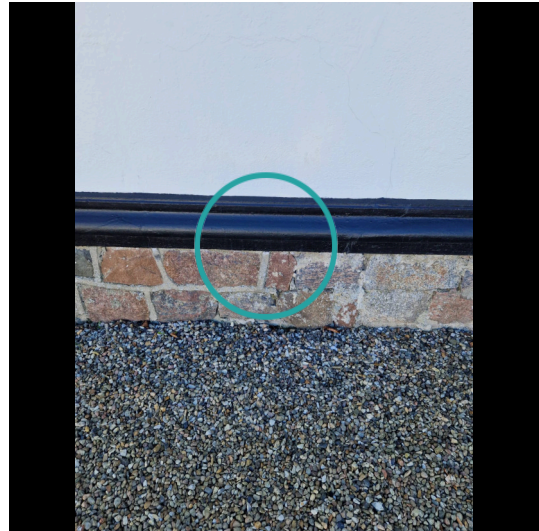
Der er stedvis revner i sokkel, f.eks. mod sydvest. Revnerne fortsætter op i ydervæggen

Revner var alle uden væsentlig forskydning/forsætning og skønnes uden konstruktiv betydning. Revnedannelser er almindeligt forekommende i ældre bygninger.

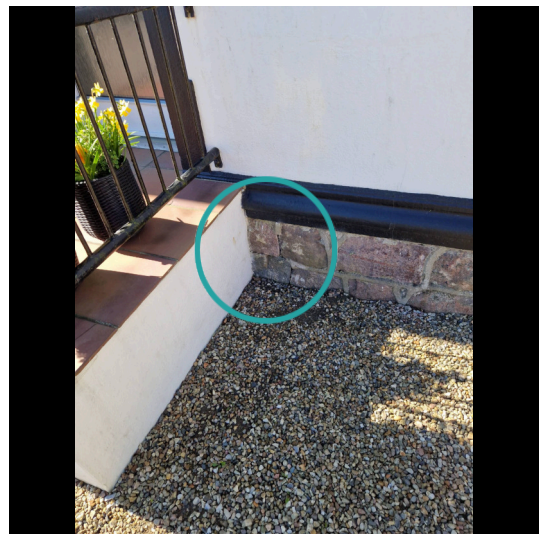
Kampestenssokkel har bevægelsesrevner og løse fuger f.eks. mod nordøst

Omfanget er på nuværende tidspunkt så begrænset, at der ikke skønnes at være nogen risiko.

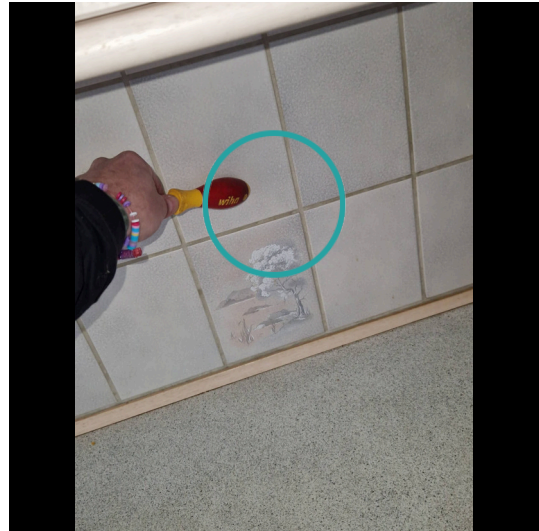
Vægfliser mangler fuld vedhæftning til underlaget

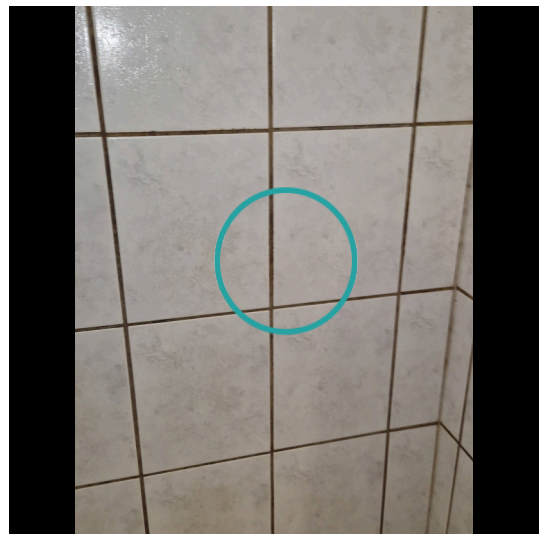
Der er vægfliser med mangelfuld vedhæftning til underlaget i brusenichen

Fuger er intakte i de pågældende områder, og da der er tale om et mindre omfang og ikke decideret løshed, vurderes forholdet ikke at medføre nogen risiko.

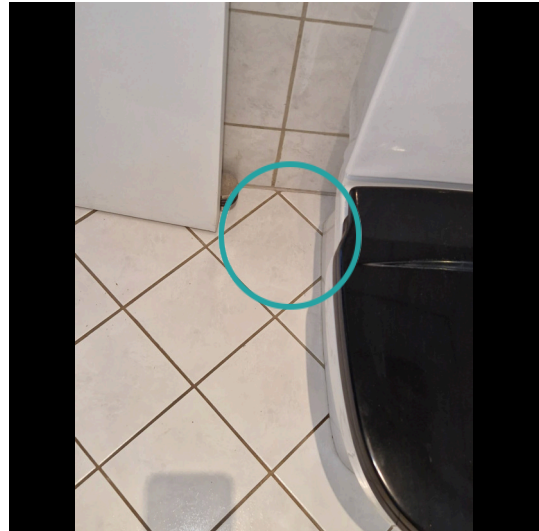
Der er gulvklinter og vægfliser med mangelfuld vedhæftning til underlaget udenfor brusenichen, f.eks. ved dør

Der er tale om et mindre område, som ikke er vandbelastet. Der vurderes derfor ikke at være nærliggende risiko for skader.

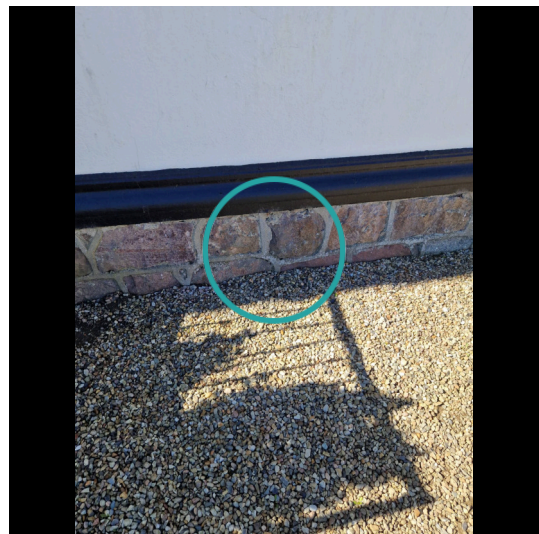
Der kunne ved besigtigelsen ikke konstateres ventilation huller til krybekælderens

Konstruktionen har henstået sådan i en længere årrække uden tegn på følgevirkninger, der vurderes derfor ikke at være nærliggende risiko for skader. Gulvene var faste og stabile ved normal færden.

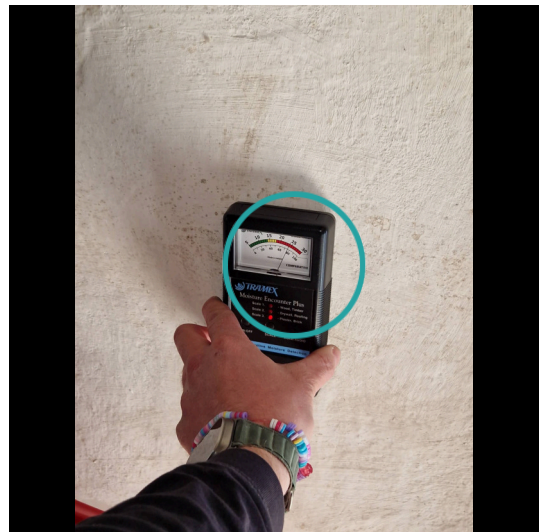
Der er fugtopstigning og fugtgennemtrængning i kældervægge bl.a. mod vej

Omfanget er på nuværende tidspunkt så begrænset, at der ikke skønnes nærliggende risiko for skade. Opstigende og indtrængende grundfugt i ældre kældervægge er almindeligt forekommende.

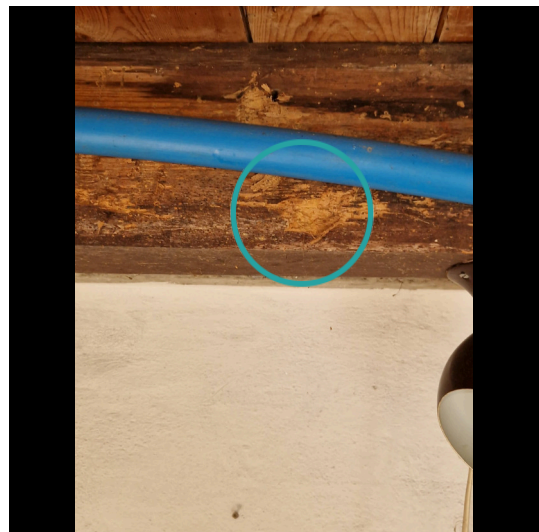
Bjælkelag mod stueetagen har stedvist ældre angreb af borebiller samt porøst træ

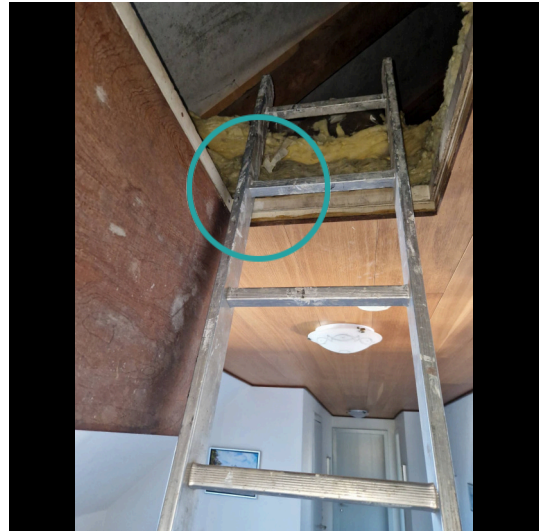
Der mangler isolering og tætning af loftlem

Der kunne ikke registreres følgeskader ved besigtigelsen, og der vurderes ikke at være nærliggende risiko for skade.

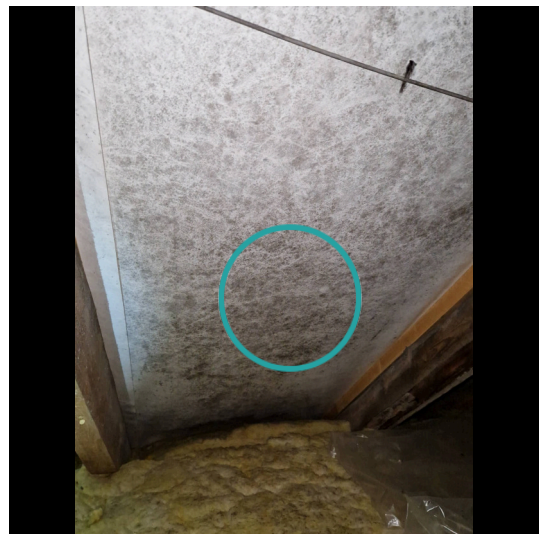
Undertaget har stedvist misfarvninger, og der målttes ikke forøget fugt ved besigtigelsen

Der målttes ikke forøget fugt, og forholdet vurderes af ældre dato. Evt. på grund af lidt fugt / kondens over årstiden, hvorfor der ikke vurderes nærliggende risiko for skade.

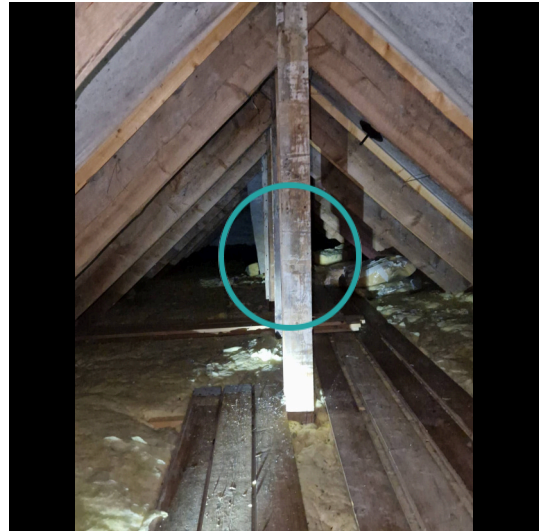
Tagrummets ventilation er begrænset

Forholdet i tagrummet kan medføre, at den naturlige fugtige luft i loftsrummet ikke bliver ledt bort.

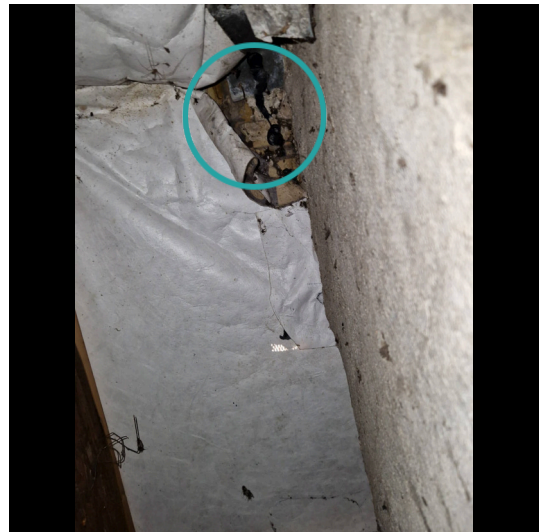
Undertaget mangler tætsluttende samlinger / undertagskraver ved gennemføring af skorsten

Der er ikke tegn på skade efter nu mange år, hvorfor forholdet skønnes uden konstruktiv betydning.

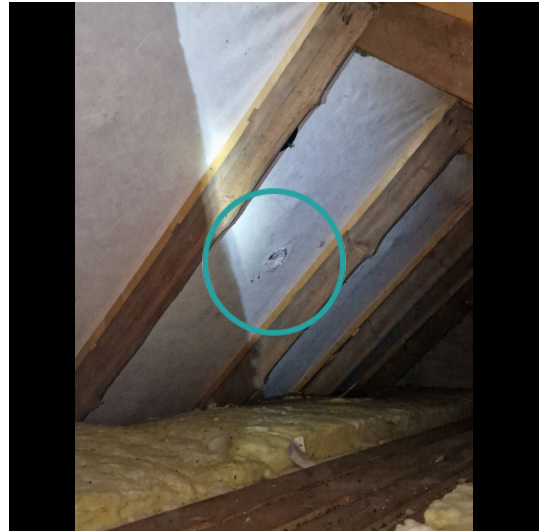
Undertaget har enkelte udbedringer efter tidligere huller, f.eks. mod vej

Der kunne ikke registreres følgeskader ved besigtigelsen, og der vurderes ikke at være nærliggende risiko for skade.

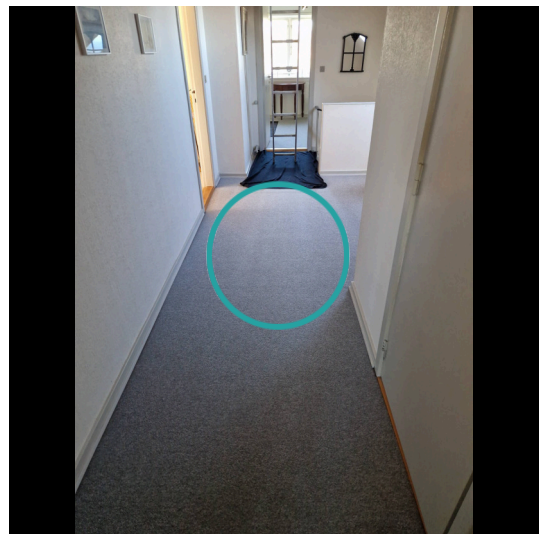
Gulve har mindre skævheder og ujævnheder

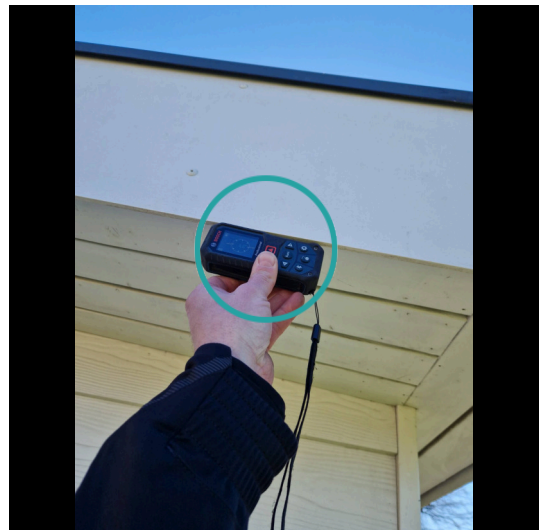
Taghældningen er mindre end foreskrevet af tagproducenten

Da der er monteret undertag under tagbelægningen vurderes der ikke at være nærliggende risiko for skader
