Realsyn+ for

Sødalsvej 1,
5900 Rudkøbing

Bygningsoversigt

Dato for besigtigelse: 15-06-2026

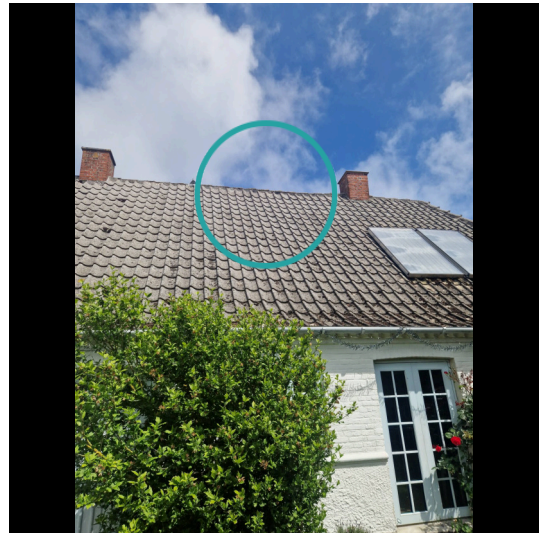
Tag

Der er revner og afskalling ved rygning

Det vurderes, at skaden kan udvikle sig på længere sigt.

Udbedringseksempel: Montering af rygningssten evt. lagt i mørtel/kit.

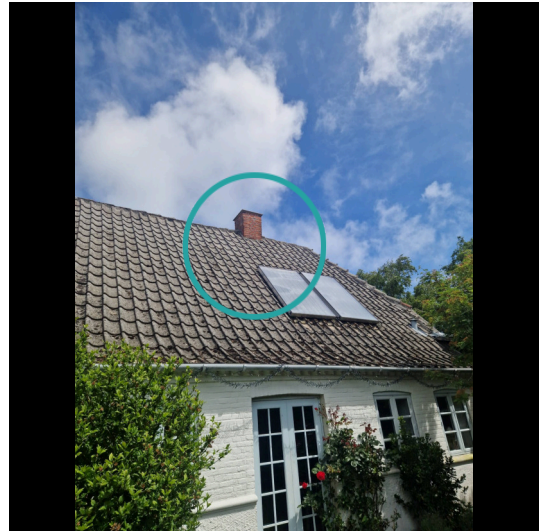
Tag

Skorsten fremstår med løse og defekte fuger, og der er revnede / løse / frostsprængte sten

Forholdet vil udvikle sig yderligere på længere sigt.

Udbedringseksempel: Eftergang af fuger i skorsten. Fuger udbedres ved udkradsning og omfugning. Skadede skorstenensfuger udkradses i fuld bredde til dybde min. 25 mm fra den færdige fugeoverflade. Hele fugen udfyldes efterfølgende.

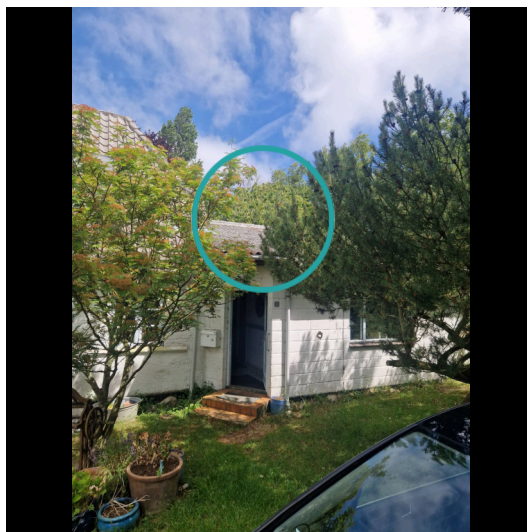
Tag

Tagpladerne er blevet malet og har begyndende nedbrydning, f.eks. langs kanter og på overflader. Forholdet er synligt på begge tagflader

Det vurderes, at skaden kan udvikle sig på længere sigt.

Udbedringseksempel: Udskiftning af tagplader eks. som Cembrit oplægges på det eksisterende lægteunderlag, med tætningsbånd i bølgepladernes vandrette overlæg og fastgøres med indfarvede tagskruer, spændskiver og tætningskiver. Udhængsklodser af plast med ventilation monteres over nederste taglægte ved tagfod.

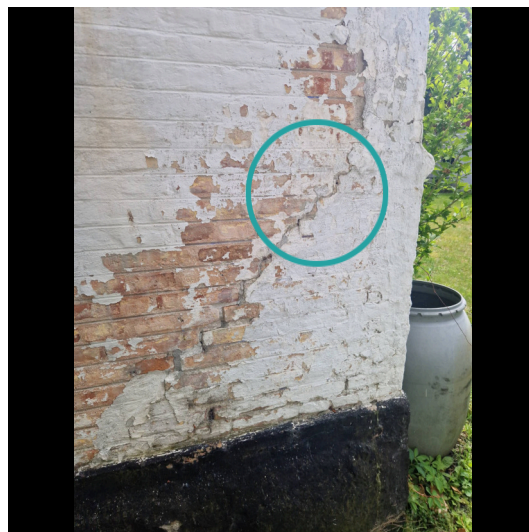
Ydervægge har flere revner, bl.a. mod have

Forholdet vurderes at give anledning til fugtindtrængning, hvilket kan medføre skader på de bagvedliggende konstruktioner på sigt. Revnerne vurderes i sig selv at være stabile, men er dog af en sådan karakter, at yderligere udvikling over en længere årrække samt mindre revnedannelse efter reparation kan forekomme.

Udbedringseksempel: Udskiftning af defekte mursten af tegl. Defekte sten udhugges manuelt, maks. 3-4 sten i bredden uden understøtning. Nye/brugte hårdtbrændte, frostfaste sten indmures i mørtel efter rengøring og vanding. Der fuges med fugetype og mørtel som det øvrige murværk.

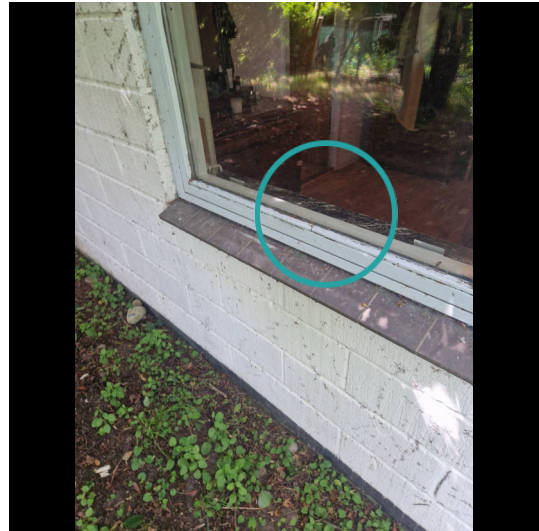
Døre/vinduer/porte

Der er nedbrydning i vinduerne enkelte steder, mest mod vej

Nedbrydningen vurderes at fortsætte på længere sigt.

Udbedringseksempel: Udskiftning af nedbrudt træ. Det nedbrudte træ skæres væk og et stykke træ af samme sort og densitet tildannes nøjagtigt og indsættes i stedet for det beskadigede. Det reparerede område grundes og malebehandles på begge sider. Det udskiftede træværk afvaskes, slibes og males en gang.

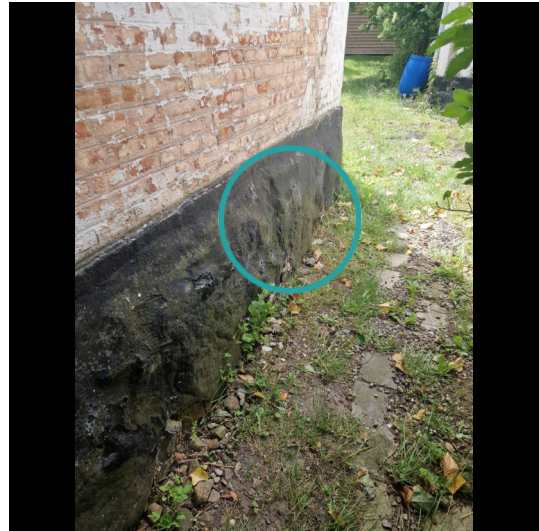
Fundament/sokkel

Der er enkelte revner i sokkel især mod have

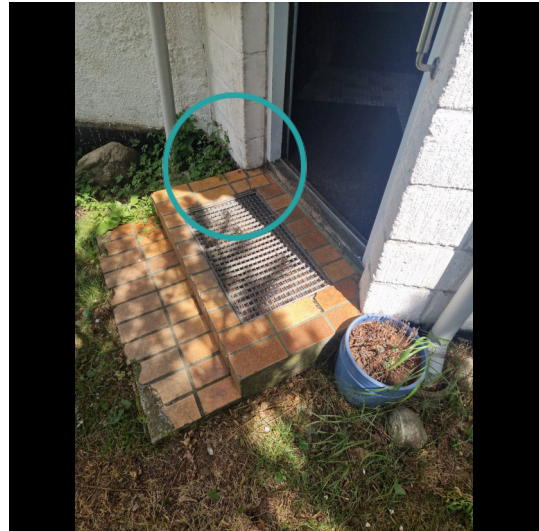
Fundament/sokkel

Trappe til stueetage har revner i samlingen med fundament

Det vurderes, at skaden kan udvikle sig på længere sigt.

Udbedringseksempel: Udbedring af revner og løst puds på trappe. Revnerne og løst puds udhugges, afrensnes for løse partikler, vandes og udfyldes med mørtel. Overfladen udglattes.

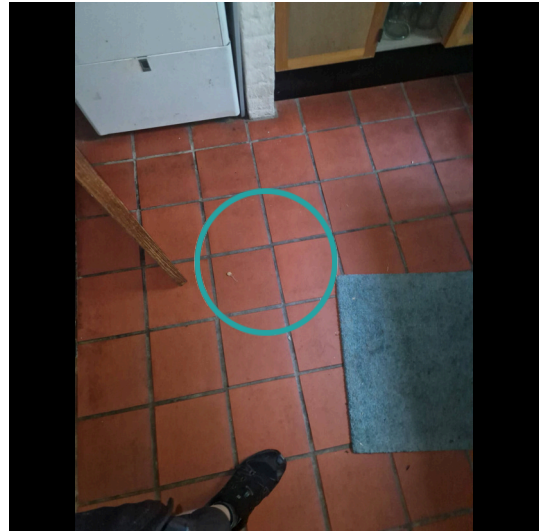
Stueplan

Der er gulvklinter med mangelfuld vedhæftning til underlaget

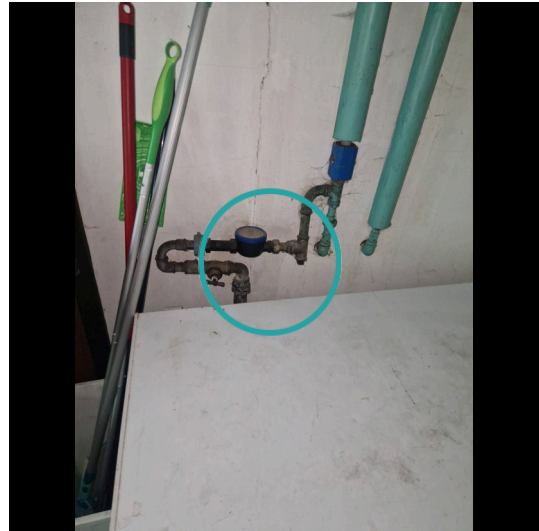
Stueplan

Der er risiko for galvanisk tæring

Det vurderes, at skaden kan udvikle sig på kortere sigt.

Udbedringseksempel: Udskiftning af rør, galvaniseret. Der lukkes for vandet og installationen tømmes i fornødent omfang for vand. Vandrør, nedtages og bortkøres. Nyt rør, galvaniserede, sømløse gevindrør.

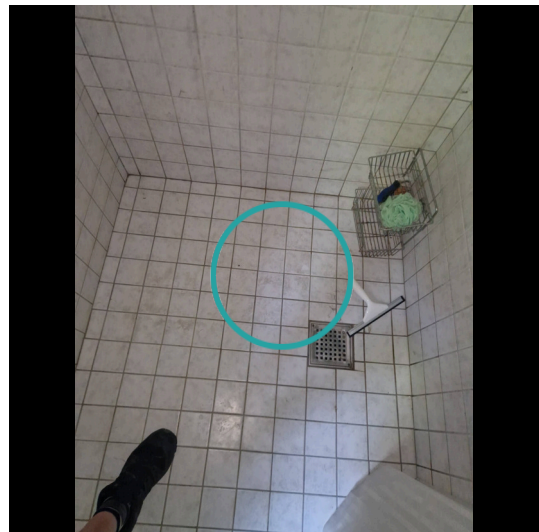
Stueplan

Der er gulvklinter med mangelfuld vedhæftning til underlaget

Der er tale om gulv med direkte vandbelastning, hvorfor der er risiko for skader på de omkringliggende konstruktioner og installationer.

Udbedringseksempel: Udskiftning af fliser/klinker Aftagning af fliser/klinker. Underlaget rengøres omhyggeligt. Svummelag af cement og fint sand 1:1 arbejdes ind i underlaget. Afretningslag af slidlagsbeton 0-4 mm udlægges, komprimeres og afrettes, lagtykkelse 20 mm. Flexibel fliseklæb, 3,5 kg/m², påføres. Fliser/klinker udlægges, fuges med cementbaseret fugemasse og afrenses. I overgang væg og gulv fuges med silicone fugemasse.

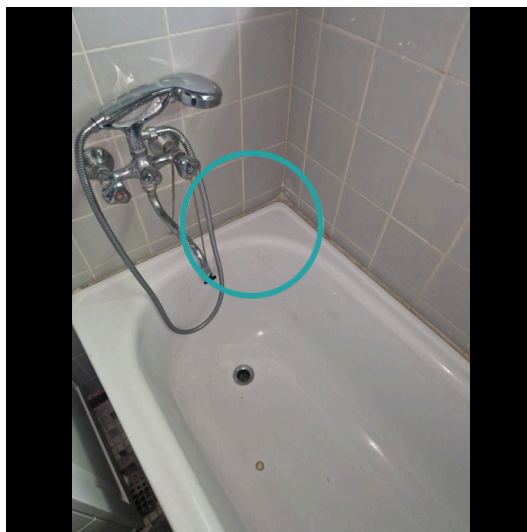
Stueplan

Der er defekte fuger omkring badekar

Der er tale om fuger, som er direkte vandbelastede, hvorfor der er risiko for skader på de omkringliggende konstruktioner og installationer.

Udbedringseksempel: Eftergang af fuger. Eksisterende fuger udskæres. Underlaget rengøres omhyggeligt, fugesider affedtes.

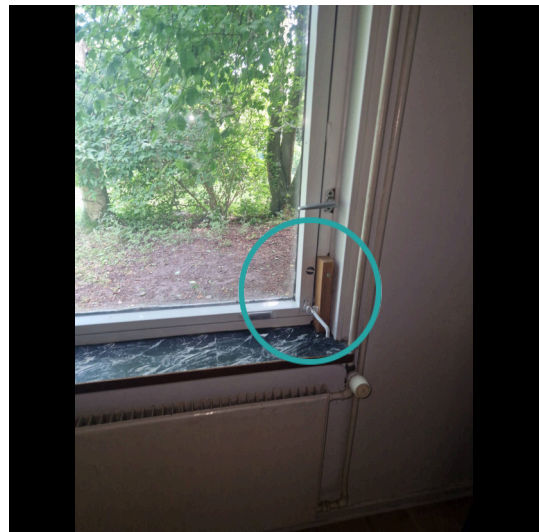
Stueplan

Vinduet i værelserne overholder ikke kravet til redningsåbning

Der er risiko for personskade.

Etablering af godkendt redningsåbning

Opgaven har ikke været mulig at prissætte, det anbefales at kontakte en tømrer med henblik på udredning af opgaven og tilbud på udbedring.

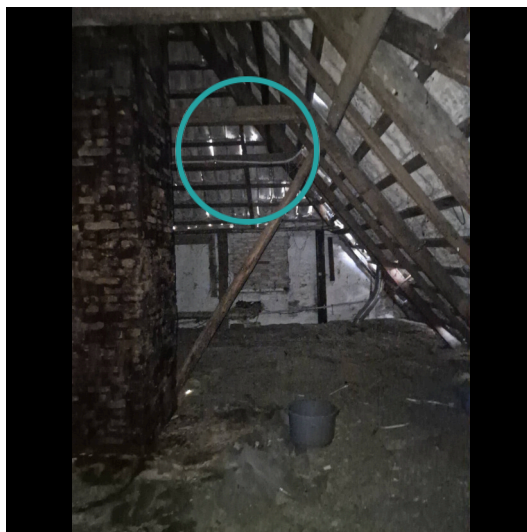
Mørtelunderstrygning i tagrum er stedvis løs og udfaldende

Forholdet kan give risiko for fugtindtrængning, evt. fygesne, på længere sigt.

Udbedringseksempel: Understrygning af tagsten. Tagstenene understryges iht. fabrikantens anvisninger.
