Realsyn+ for

Vinkelvej 34,
6650 Brørup

Bygningsoversigt

Dato for besigtigelse: 04-05-2026

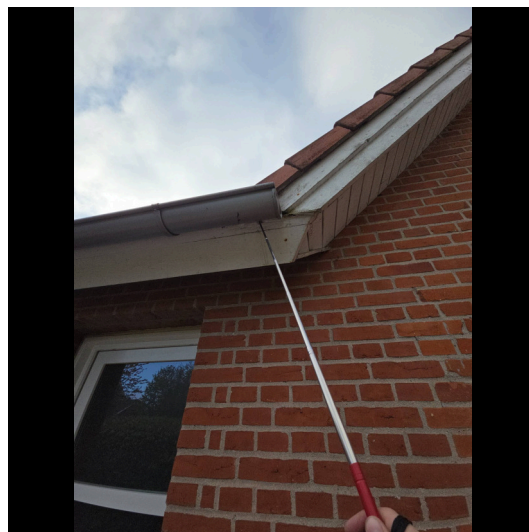
**Tag****SKADE:**

Udvendigt træværk ved og omkring tag har påbegyndende nedbrudt træ. Forholdet er konstateret i stern ved bryggers

RISIKO:

Det vurderes, at skaden kan udvikle sig på længere sigt.

Udskiftning af stern inkl. kapsel

Udbedringseksempel: Udskiftning af stern af brædder samt metalafdækning. Stern udføres af ru brædder af fyrretræ, 5. sortering - kvinta, trykimprægneret iht. NTR-klasse AB. Stern afsluttes med kapsel af metal.

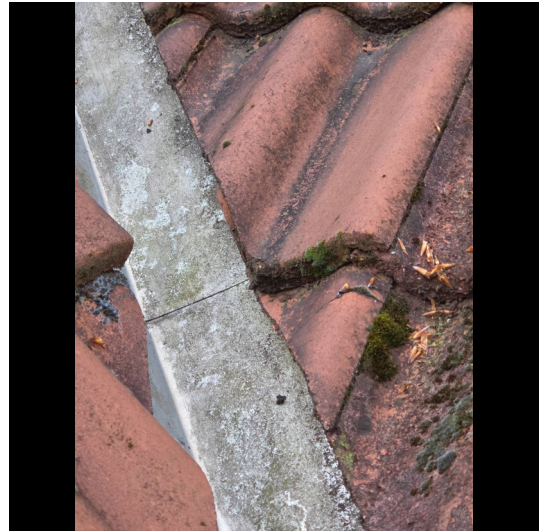
SKADE:

Tagsten har revner, afslag og enkelte er gledet lidt ned, det ses især i skotrende mod haven

RISIKO:

Der er risiko for at forholdet kan udvikle sig på længere sigt og give skader.

Udskiftning af tagsten

Udbedringseksempel: Udskiftning af tagsten. Eksisterende tagsten nedtages. Tagsten oplægges på lægteunderlaget og fastgøres til dette med bindere Ø 3 mm, som JP-tagstensbindere i hver 3. sten - diagonalbinding.

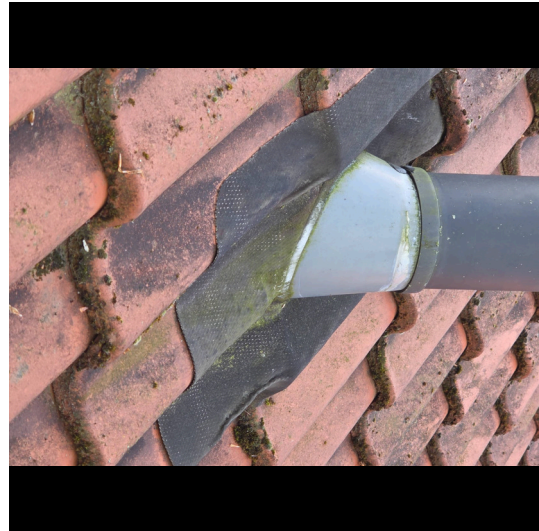
**Tag****SKADE:**

Inddækning omkring stålskorsten er af typen der ikke kan tåle UV-stråler og med begyndende nedbrydning

RISIKO:

Dette gør at gummibelægningen udenpå metalgitteret mørner, og slides af ved vind og vejr på længere sigt.

Udskiftning af skorstensinddækning

Udbedringseksempel: Udskiftning af skorstensinddækning. Skorstensinddækning aftages. Ny skorstensinddækning monteres i overgang mellem skorsten og tag.

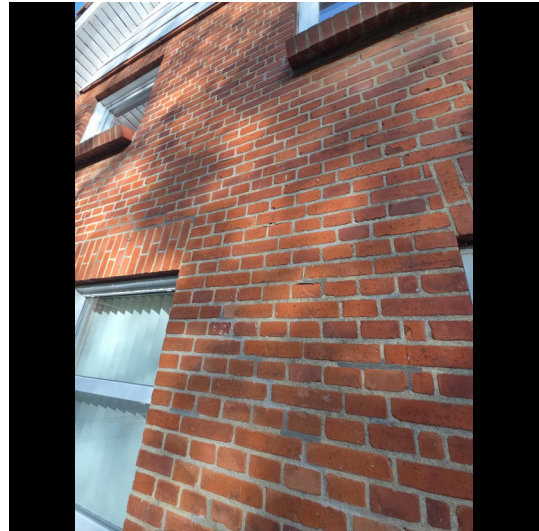
**Ydervægge****SKADE:**

Der er områder med porøse og udfaldne / udvaskede fuger samt skadede sten i murværket, ses f.eks. på gavl mod vejen

NOTE:

Omfanget er på nuværende tidspunkt så begrænset, at der skønnes ikke at være nærliggende risiko for skade.

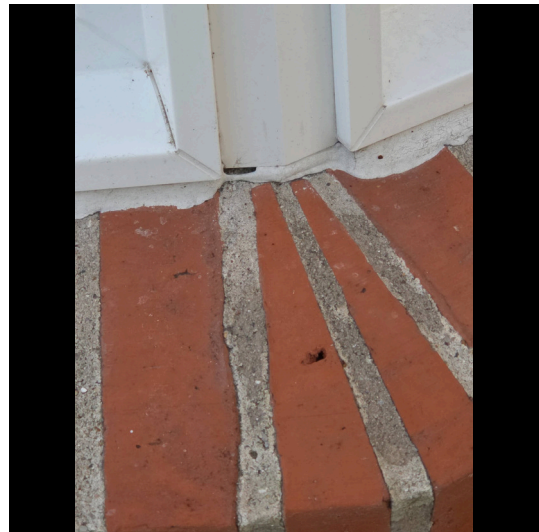
**Døre/vinduer/porte****SKADE:**

Elastiske fuger omkring døre og vinduer er enkelte steder med revner og huller, bl.a. havestuen

NOTE:

Omfanget er på nuværende tidspunkt så begrænset, at der ikke skønnes at være nogen risiko.

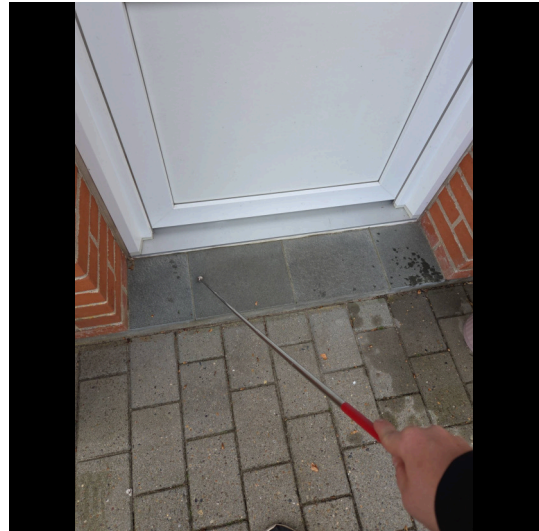
SKADE:

Klinker på trappe mod bryggers har manglende vedhæftning

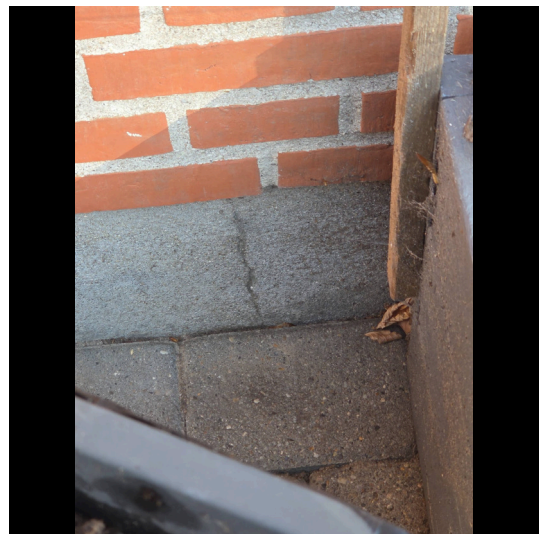
SKADE:

Der er stedvise revner i sokkelpudsen, f.eks. mod vej

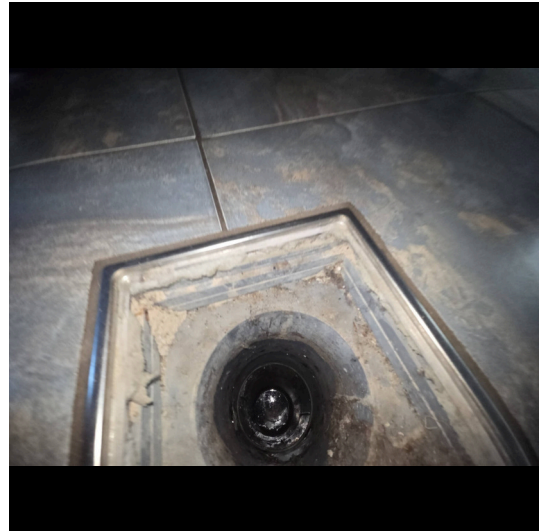
SKADE:

Samlingen mellem afløbsskål og rist er ikke tætsluttende i gulv afløb

NOTE:

Gulv afløbet er ikke vandbelastet fra gulvoverfladen, og der skønnes derfor ikke at være nærliggende risiko for skader.

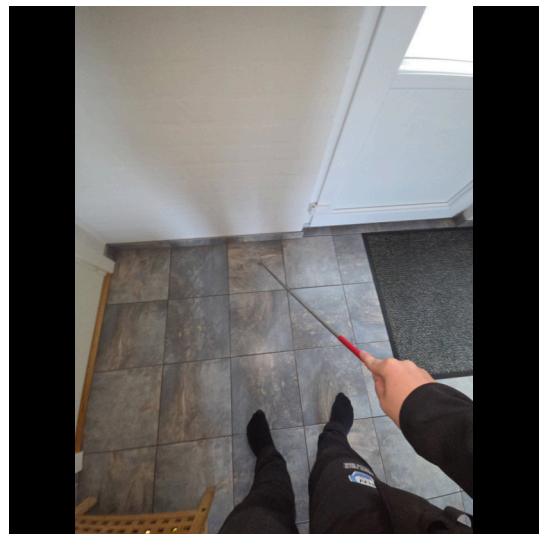
SKADE:

Der er gulvklinter med mangelfuld vedhæftning til underlaget b.la. ved døren

NOTE:

Der er tale om et mindre område, som ikke er vandbelastet. Der vurderes derfor ikke at være nærliggende risiko for skader.

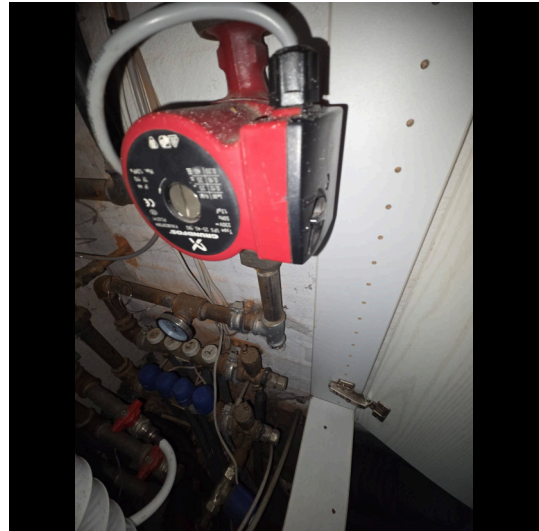
SKADE:

Gulvet / terrændæk ved teknik / rør er ikke udstøbt
(manglende radonsikring)

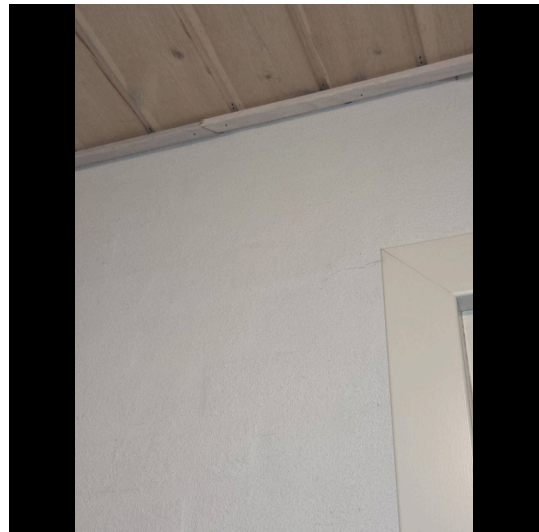
SKADE:

Der er registreret revner i vægge over dør

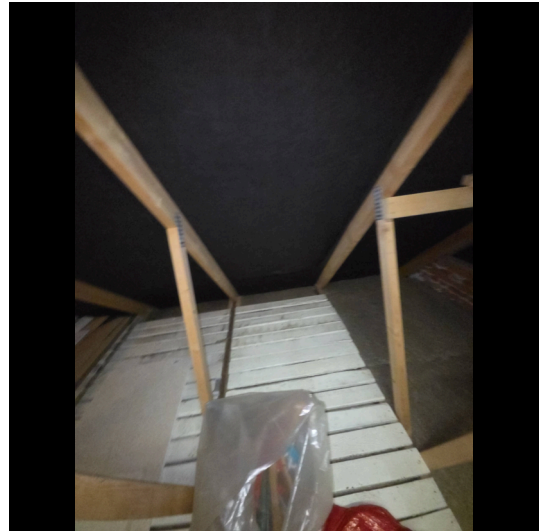
SKADE:

Isolering er ført helt ud mod undertag ved tagfod, og blokerer derfor for ventilationen

NOTE:

Forholdet ved tagfoden kan medføre, at den naturlige fugtige luft i loftsrummet ikke bliver ledt bort, der ses dog ikke tegn på skade her af.

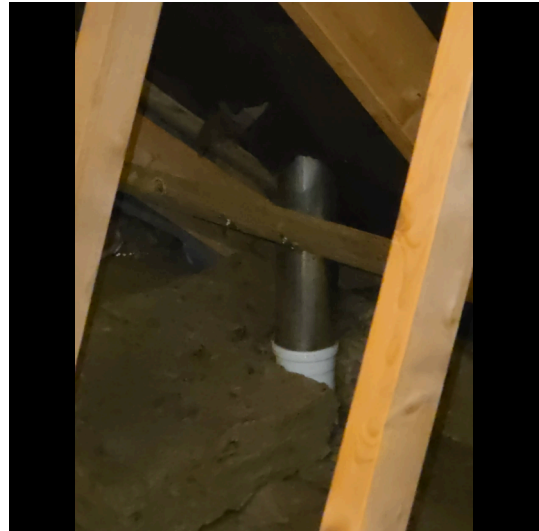
SKADE:

Undertaget mangler tætsluttende samlinger / undertagskraver ved gennemføring af aftræksrør

RISIKO:

Der er risiko for fugt / vandindtrængen i den underliggende konstruktion.

Etablering af aftræk fra tagrum inkl. isolering og taghætte

Udbedringseksempel: Etablering af ventilationskanal. Aftrækskanalsystem, som Cembrit. Aftrækskanalen isoleres ved omvikling med lamelmåtter, lagtykkelse 50 mm, afsluttet med Isogenopak. Inkl. taghætte (max rørlængde 3 meter)

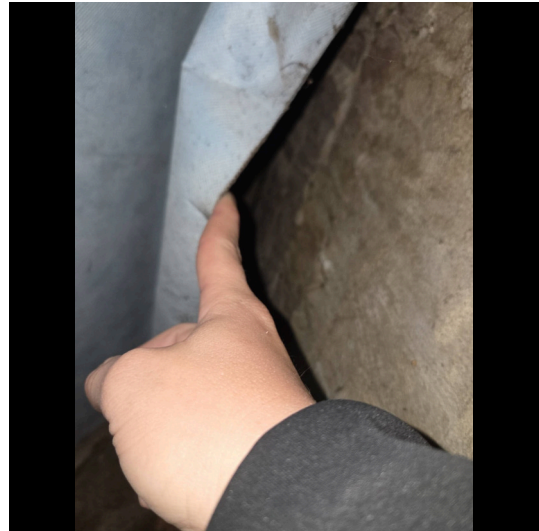
**1. Sal****SKADE:**

Undertaget mangler tætsluttende samlinger / undertagskraver ved gennemføring af skorsten

RISIKO:

Der er risiko for fugt / vandindtrængen i den underliggende konstruktion.

Udbedring/reparation af undertag

Udbedringseksempel: Aftagning af tagbelægning, reparation, opstramning af undertag og genudlægning af tagbelægning. Undertaget repareres og strammes op, så det højst hænger 10-15 mm. Fjedre til fastholdelse af undertag monteres på taglæggerne udefra. Den nedtagne tagbelægning genoplægges på lægteunderlaget.

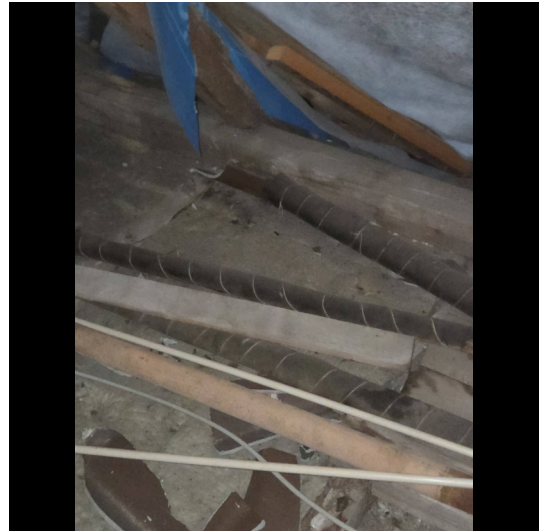
SKADE:

Der ligger små stykker eternit på isoleringen, efter der er lagt ny tagbelægning

NOTE:

Eternitstykkerne kan indeholde asbest, hvorfor kontakt bør undgås. Såfremt det ønskes fjernet bør det ske i henhold til gældende anvisninger.

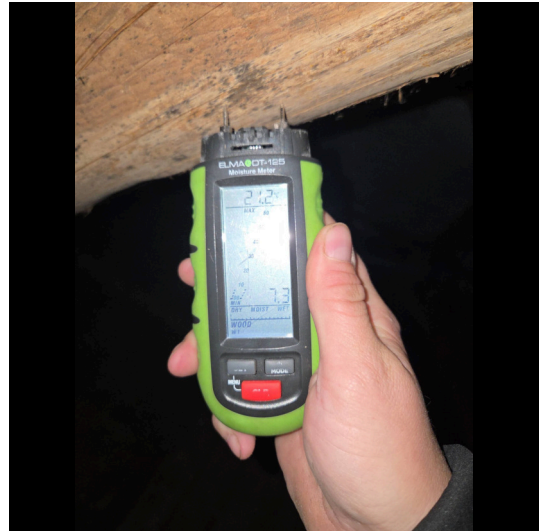
**1. Sal****SKADE:**

Undertaget har større misfarvninger flere steder, og der målttes ikke forøget fugt ved besigtigelsen

RISIKO:

Skaden kan udvikle sig over en længere årrække.

Udbedring/repairation af undertag

Udbedringseksempel: Aftagning af tagbelægning, reparation, opstramning af undertag og genudlægning af tagbelægning. Undertaget repareres og strammes op, så det højst hænger 10-15 mm. Fjedre til fastholdelse af undertag monteres på taglægterne udefra. Den nedtagne tagbelægning genoplægges på lægteunderlaget.

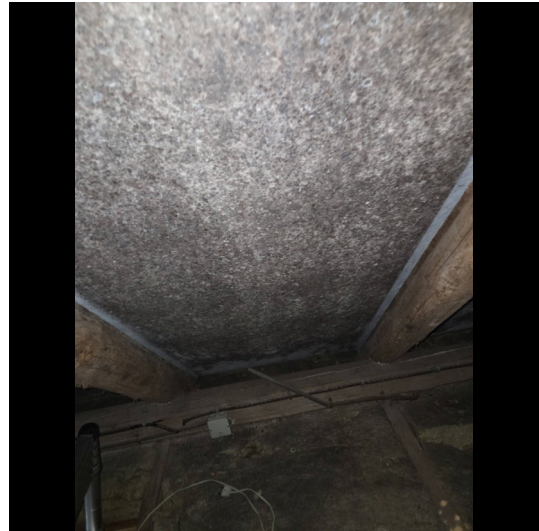
**1. Sal****SKADE:**

Ventilationen langs skråvægge skønnes under dagens normer

RISIKO:

Forholdet kan medføre fugtproblemer

NOTE:

Undertaget har flere misfarvninger

**Justering af isolering for optimering af ventilation i tagflade**

Udbedringseksempel: Isoleringen tilpasses, således at der etableres en luftspalte på min. 50mm.

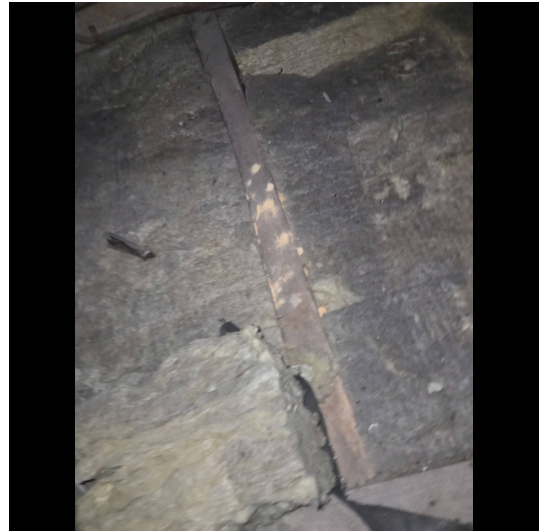
**1. Sal****SKADE:**

Tagkonstruktionens træværk har spor efter angreb af borebiller. Det ses f.eks. i spær ved gangbro

RISIKO:

Angrebet skønnes at være aktivt og det kan udvikle sig yderligere på længere sigt.

**Indhent tilbud****Udbedring af skade**

Opgaven har ikke været mulig at prissætte, det anbefales at kontakte en tømrer med henblik på udredning af opgaven og tilbud på udbedring.

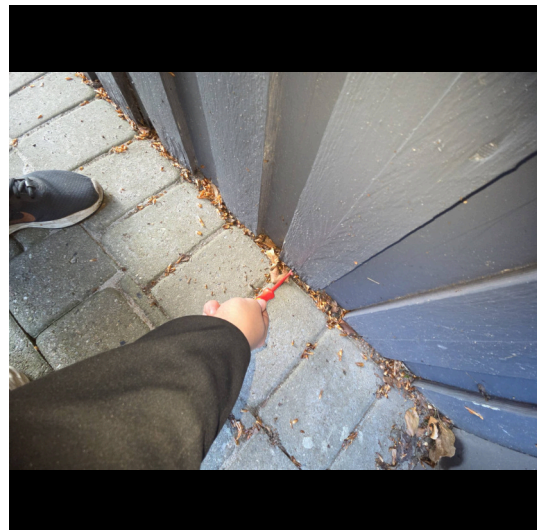
**Ydervægge****SKADE:**

Træbeklædningen er nedbrudt mod terræn b.l.a. mod udhus

RISIKO:

Det vurderes, at skaden kan udvikle sig på længere sigt.

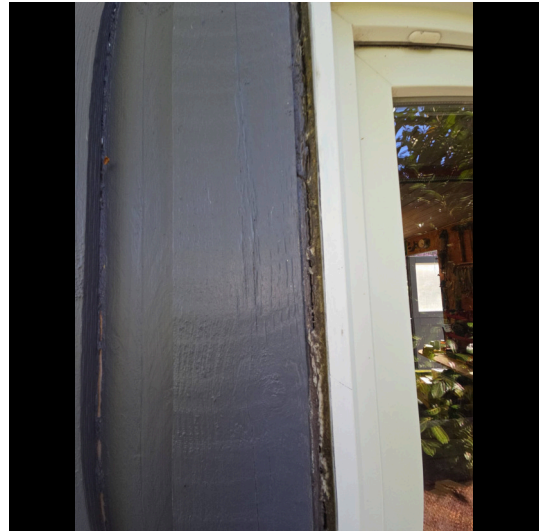
**Døre/vinduer/porte****SKADE:**

Fuger omkring døre og vinduer har mistet elasticiteten og er revnede i overfladen b.l.a. mod haven

RISIKO:

Der er risiko for fugtindtrængen og skader på de underliggende/bagvedliggende konstruktioner på længere sigt.

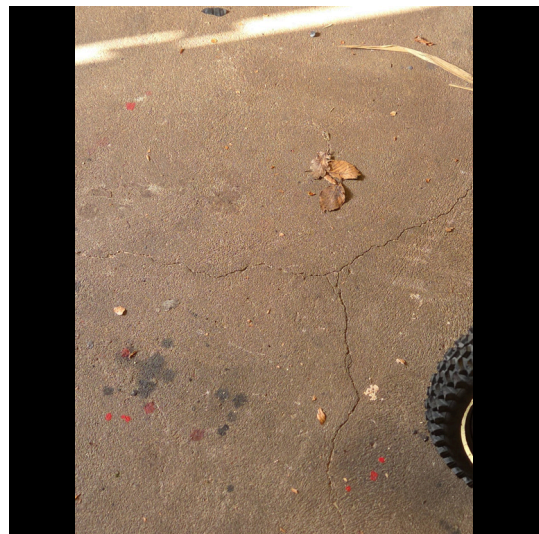
**Stueplan****SKADE:**

Der er flere revner i betongulvet

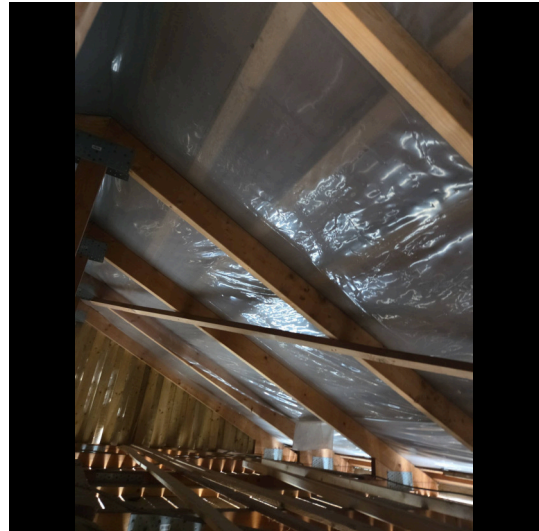
SKADE:

Undertaget er udført med uarmeret plastfolie

NOTE:

Undertaget er af ældre dato og intakt, hvorfor der ikke skønnes nærliggende risiko for skade.

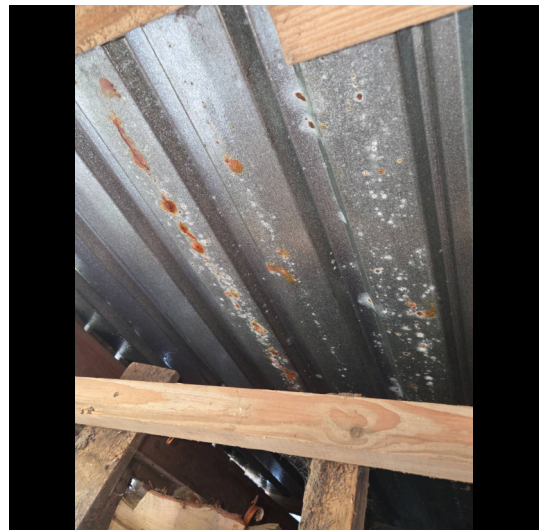
**Tag****SKADE:**

Metalpladerne har tæringer, huller og rust. B.la. konstateret indvendigt

RISIKO:

Forholdet kan fortsat udvikle sig, og der er nærliggende risiko for skader på andre bygningsdele.

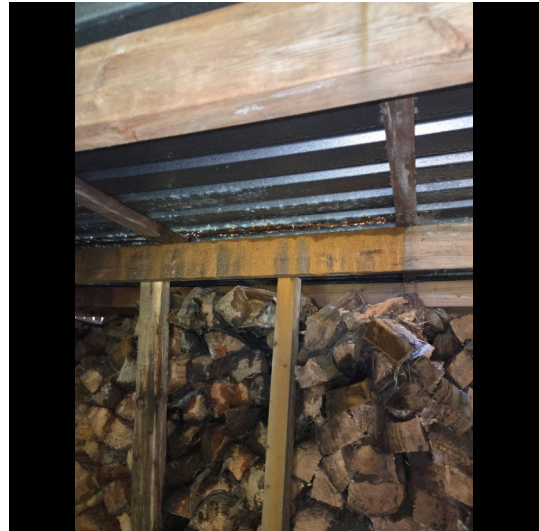
**Tag****SKADE:**

Der er spor af fugt på spær og lægter i brænderum

RISIKO:

Forholdet antyder, at der jævnligt sker opfugtninger, hvilket giver risiko for skader på længere sigt.

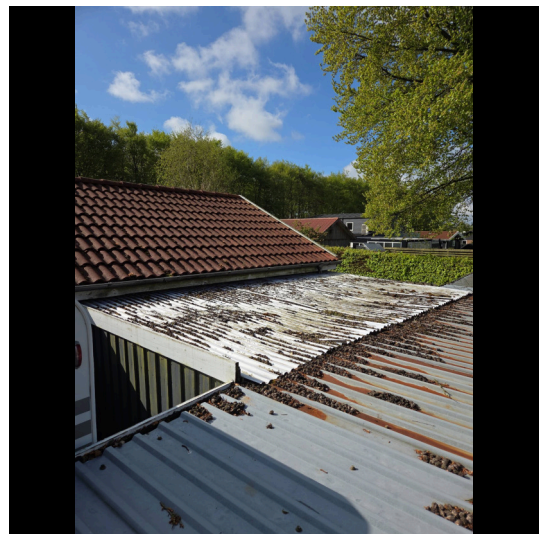
**Tag****SKADE:**

Plasttagplader er ikke tætte i samlinger og ligger ujævnt mod carporten

RISIKO:

Forholdet kan fortsat udvikle sig, og der er på sigt risiko for skader på andre bygningsdele

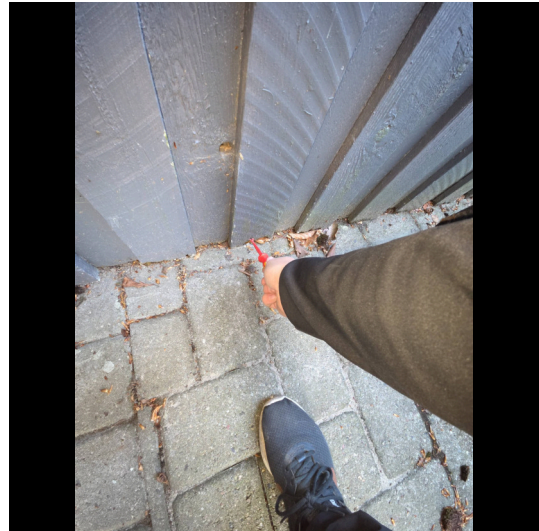
SKADE:

Træbeklædningen er nedbrudt mod terræn b.l.a. mod vejen

RISIKO:

Det vurderes, at skaden kan udvikle sig på længere sigt.

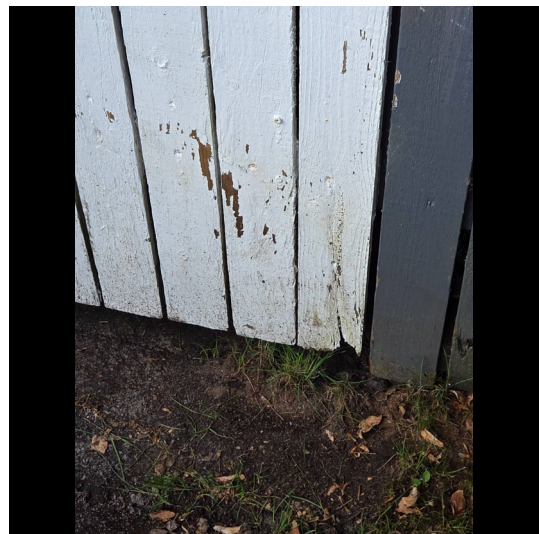
SKADE:

Der er nedbrydninger i dør b.l.a. mod vejen

RISIKO:

Nedbrydningen vurderes at fortsætte på længere sigt.

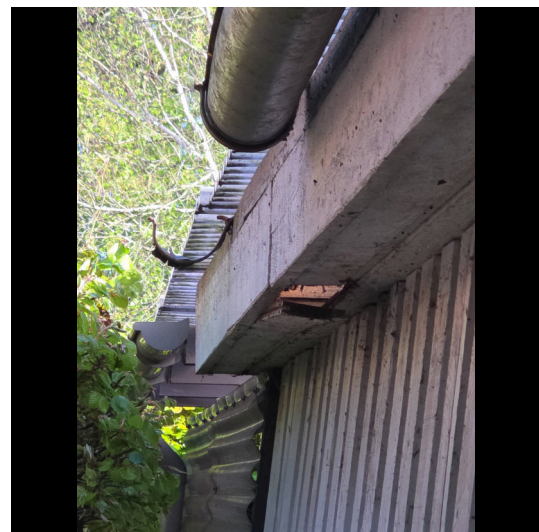
**Tag****SKADE:**

Underbrædder er løse mod skel

RISIKO:

Det vurderes, at skaden kan udvikle sig på længere sigt.

**Eftergang/udskiftning af udhængsbrædder**

Udbedringseksempel: Eftergang af udhængsbrædder af træ under tagudhæng. Beklædning af høvlede brædder 5. sortering - kvinta. Langs facader opsættes brædderne på undersiden af udhængsspær.

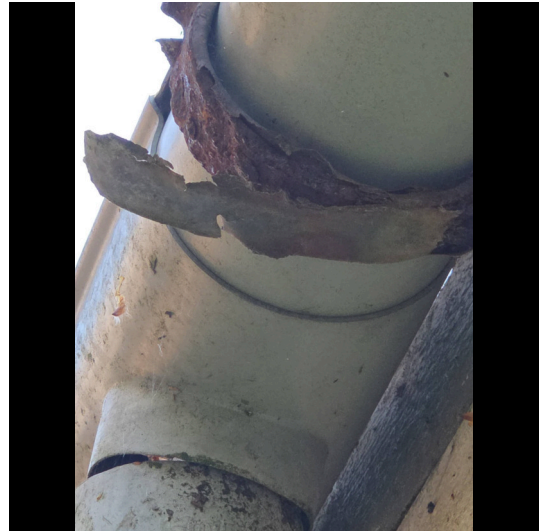
SKADE:

Der er revner / utætheder i tagrende mod skel samt rendejern er tæret

RISIKO:

Forholdet skønnes ikke at give anledning til skader på andre bygningsdele, men vil på længere sigt udvikle sig.

Udskiftning/montering af tagrende

Udbedringseksempel: Udskiftning af let tagrende. Den nederste række tagsten/tagplader demonteres/afløftes. Tagrenden nedtages. Tagrende monteres, endebunde og tudstykke monteres ved overgang til nedløb. Tagsten/tagplader genmonteres.

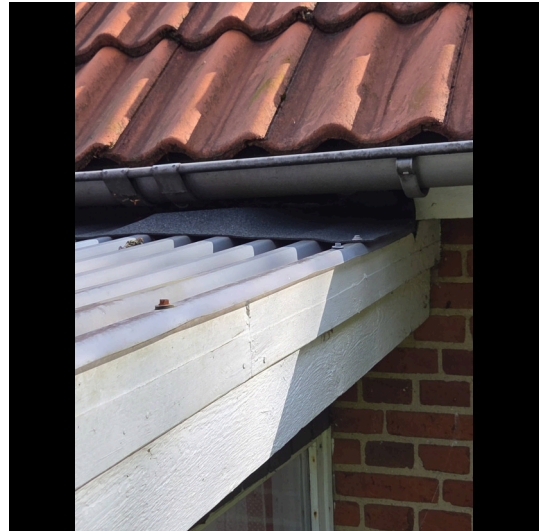
SKADE:

Inddækningen mellem taget på udhuset og udhænget på beboelsen er med åbne samlinger

NOTE:

Konstruktionen har henstået sådan i en længere årrække uden følgeskader, der vurderes derfor ikke at være nærliggende risiko for skade.

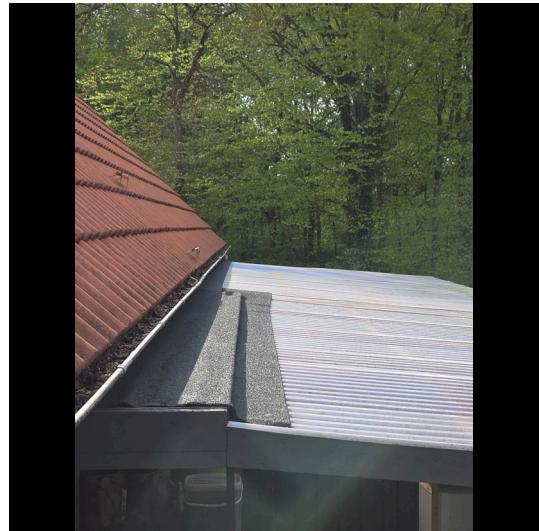
**Tag****SKADE:**

Inddækningen mellem taget på udhuset og udhænget på beboelsen er med åbne samlinger

NOTE:

Konstruktionen har henstået sådan i en længere årrække uden følgeskader, der vurderes derfor ikke at være nærliggende risiko for skade.

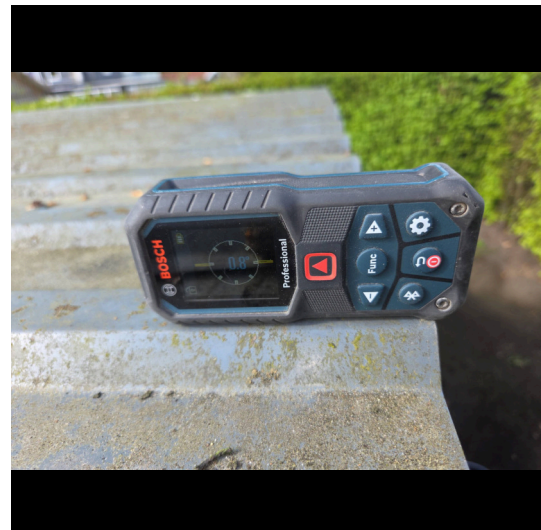
**Tag****SKADE:**

Taghældningen er mindre end foreskrevet af tagproducenten og der konstateres tæring indvendigt på metalpladerne

RISIKO:

Forholdet skønnes at reducere levetiden af tagdækningen på længere sigt.

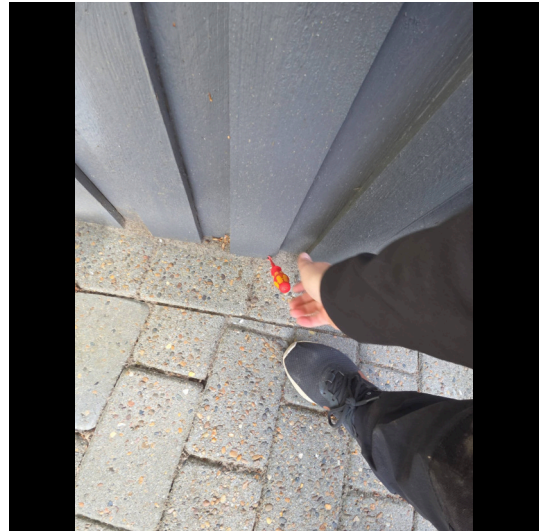
SKADE:

Træbeklædningen er nedbrudt mod terræn

RISIKO:

Det vurderes, at skaden kan udvikle sig på længere sigt.
