# REAL

Realsyn+ for

Hjortshøjvangen 74,  
8530 Hjortshøj

Dato for besigtigelse: 27-05-2026

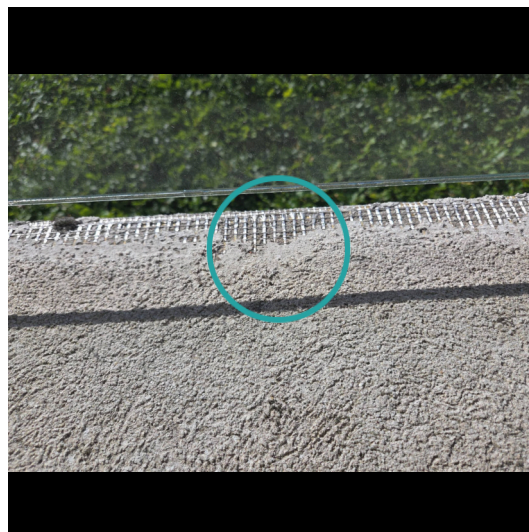
**Ydervægge****SKADE:**

Facadepudsens omkring huset fremstår enkelte steder med blottet armeringsnet, afskalninger og revnedannelser. Forholdene kan eksempelvis konstateres mod syd under altanværn og mod nord

**RISIKO:**

Processen vil udvikle sig på længere sigt, hvor vand og frost påvirker revner og løst puds.

**Eftergang af puds**

Udbedringseksempel: Eftergang af puds. Løstsiddende (hult) puds afhugges til præcis begrænsning. Evt. revner ophugges, forvandes og udfyldes. Væggen afrenses, grundes og pudses til plan med den eksisterende vægoverflade.

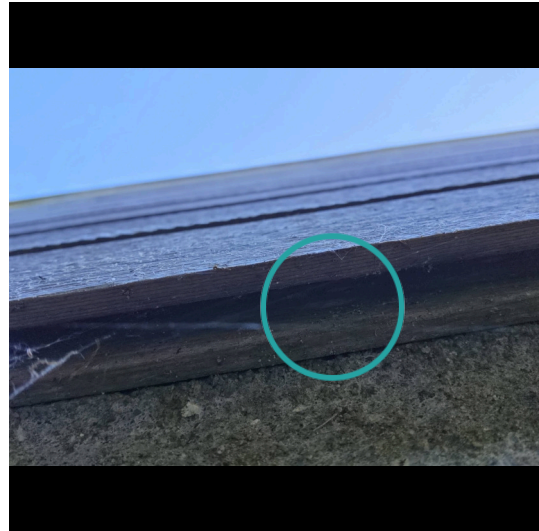
### SKADE:

Træbeklædningen er udført uden ventilation bag beklædningen, se f.eks. mod nord

### RISIKO:

Forholdet kan medføre u hensigtsmæssig opfugtning og nedbrydninger i beklædning på længere sigt.

## Udskiftning af beklædning

Udbedringseksempel: Udskiftning med ny beklædning Beklædning med lister opsættes på underlag, som eksisterende.

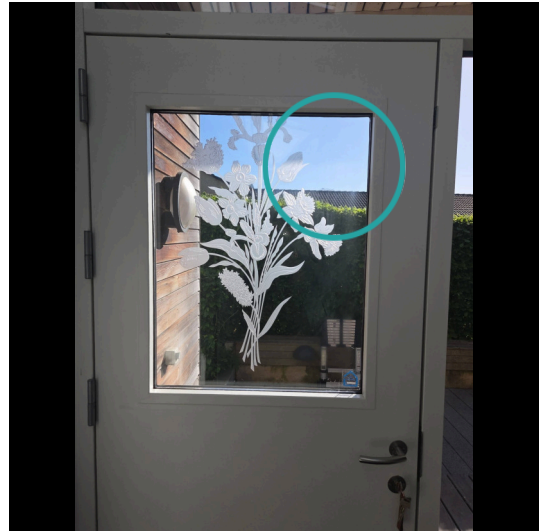
**SKADE:**

Der er en punkteret termorude i entredøren

**NOTE:**

Isoleringsevnen er reduceret og ruden vil med tiden blive uklar.

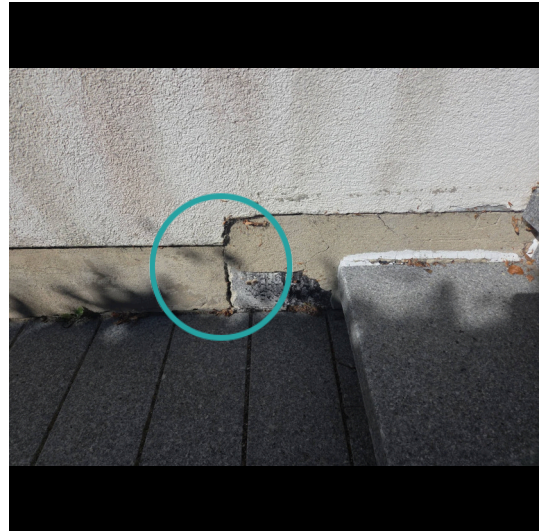
### SKADE:

Der er revner i sokkel ved støttemur mod sydøst og sokkelpudsen har afskalninger her

### RISIKO:

Skaden kan udvikle sig over en længere årrække.

## Eftergang af sokkelpuds

Udbedringseksempel: Eftergang af løstsiddende sokkelpuds. Porøs, løstsiddende puds afhugges. Fundamentet afrenses, grundes og slutpudses med mørtel af samme type som den øvrige sokkelpuds. Mørtelen føres min. 100-150 mm under terræn. Maks synlighed på sokkelhøjde 200 mm.

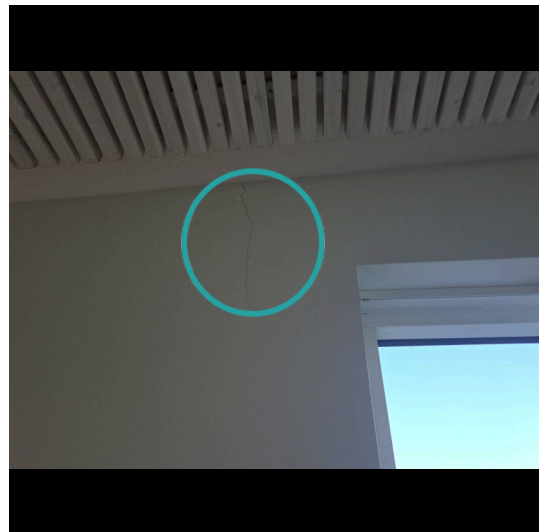
**SKADE:**

Der er registreret revne i væg, mod loft til venstre for smalt vindue

**NOTE:**

Forholdet er begrænset og skønnes ikke at udvikle sig.

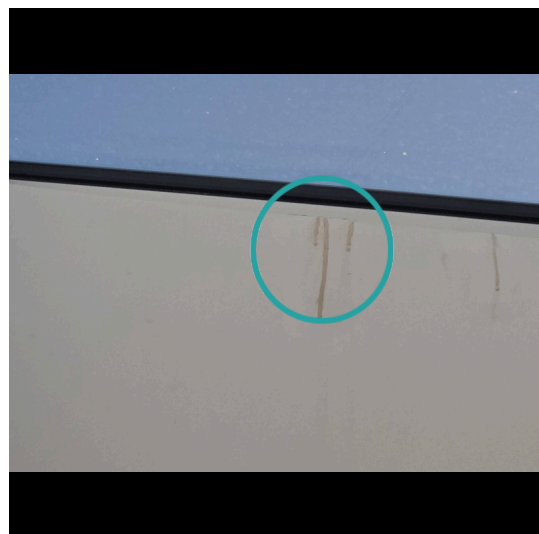
**SKADE:**

Der er misfarvning i vindueslysning ved ovenlys

**NOTE:**

Der er ikke målt fugt ved besigtigelsen. Sælger oplyser at der er tale om misfarvning efter montage af ovenlysvinduet.

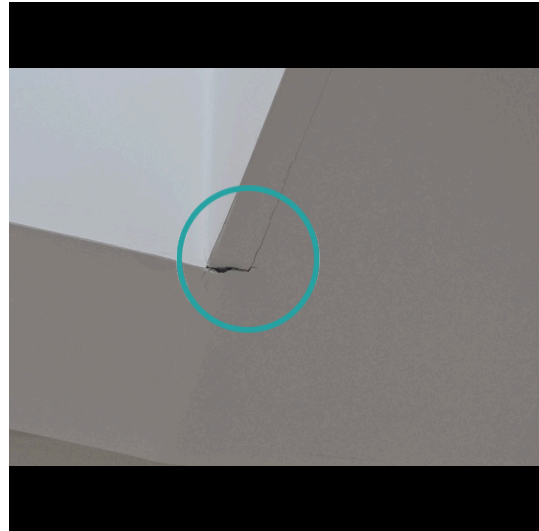
**SKADE:**

Der er mindre revnedannelse i loft ved ovenlysvindue

**NOTE:**

Revnerne er på steder hvor de kan forventes (pladesamlinger m.m.) og skønnes uden konstruktiv betydning.

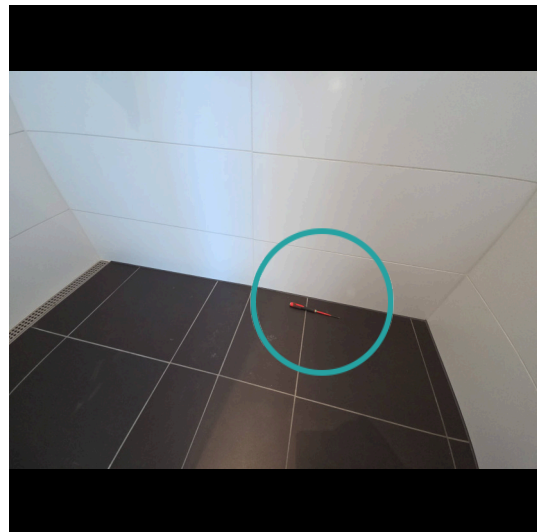
### SKADE:

Der er gulvklinter med mangelfuld vedhæftning til underlaget lige udenfor bruseniche, langs ydervæggen

### RISIKO:

Der er tale om gulv med direkte vandbelastning, hvorfor der er risiko for skader på de omkringliggende konstruktioner og installationer.

## Udskiftning af klinker/fliser

Udbedringseksempel: Udskiftning af klinker/fliser og vådrumsbehandling. klinker/fliser aftages. Underlaget rengøres omhyggeligt. Gulvet vådrumsbehandles. Der skal anvendes et komplet system til vandtætning med produkter fra samme godkendelse. Overflader primes og forsegles i hjørner, omkring rørgennemføringer og ved overgang væg/gulv. Heldækkende tætningsmasse påføres. Gulvklinter udlægges, fuges og afrenses. I hjørner, og i overgang væg og gulv samt omkring sanitære installationer fuges med elastisk, vådrums siliconefugemasse.

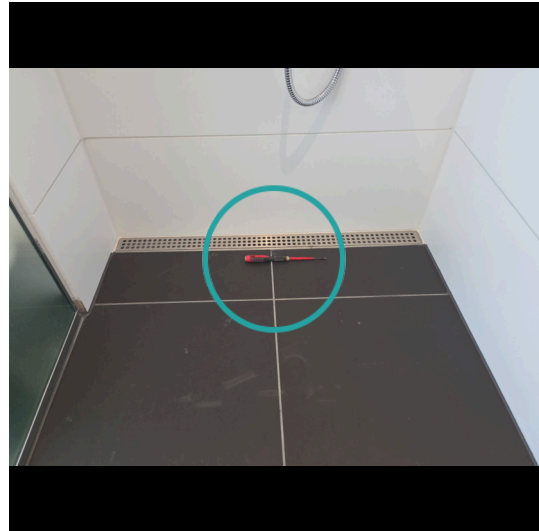
**SKADE:**

Der er enkelte gulvklinter der er hultlydende ved linjeafløbet

**NOTE:**

Det skønnes, at det er linjeafløbet, der ikke er blevet understøbt tilstrækkeligt, hvilket medfører den hule lyd. Der vurderes at være anvendt vådrumløsning, hvorfor forholdet vurderes tæt.

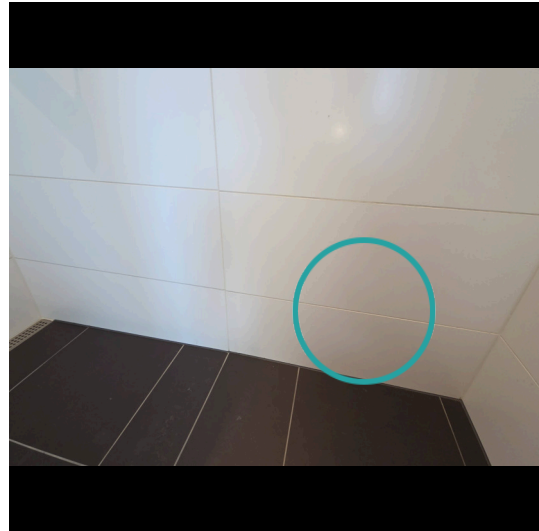
### SKADE:

Der er enkelte vægfliser med mangelfuld vedhæftning til underlaget lige udenfor bruseniche, f.eks. mod gulv

### RISIKO:

Der er tale om vægge med direkte vandbelastning, hvorfor der er risiko for skader på de omkringliggende konstruktioner og installationer.

## Udskiftning af klinker/fliser

Udbedringseksempel: Udskiftning af fliser/klinker og vådrumsbehandling. fliser/klinker aftages. Underlaget rengøres omhyggeligt. Gulvet vådrumsbehandles. Der skal anvendes et komplet system til vandtætning med produkter fra samme godkendelse. Overflader primes og forsegles i hjørner, omkring rørgennemføringer og ved overgang væg/gulv. Heldækkende tætningsmasse påføres. Vægfliser opsættes, fuges og afrenses. I hjørner, og i overgang væg og gulv samt omkring sanitære installationer fuges med elastisk, vådrums siliconefugemasse.

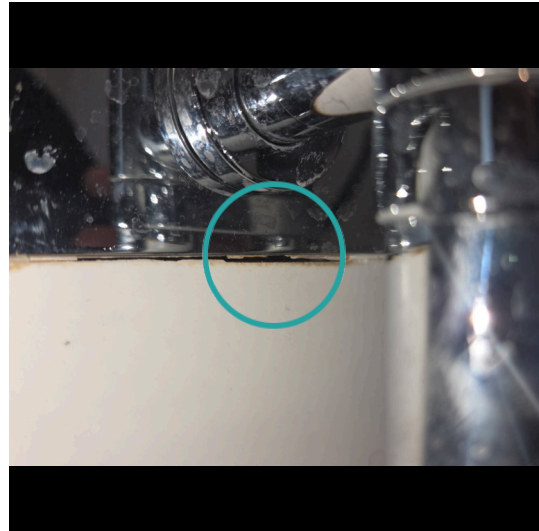
### SKADE:

Der er defekt fuge omkring blandingsbatteri, i bruseniche

### RISIKO:

Der er tale om fuger, som er direkte vandbelastede, hvorfor der er risiko for skader på de omkringliggende konstruktioner og installationer.

## Eftergang af fuger

Udbedringseksempel: Eftergang af fuger. Eksisterende fuger udskæres. Underlaget rengøres omhyggeligt, fugesider affedtes.

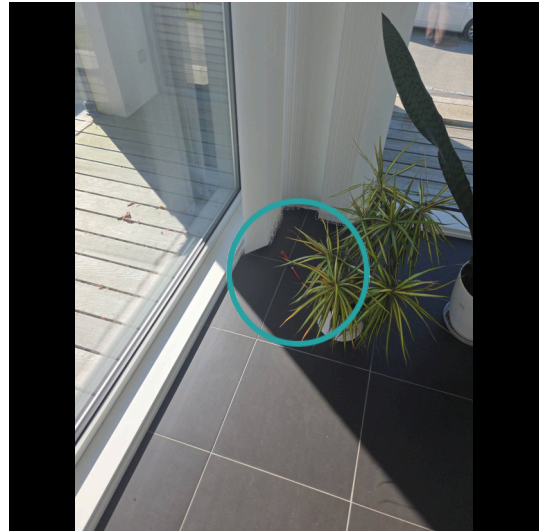
### SKADE:

Der er revnede flisefuger samt gulvklinter med begrænset vedhæftning til underlaget, f.eks. i hjørner ved skydedøre

### NOTE:

Omfanget er begrænset og vil formentligt ikke udvikle sig.

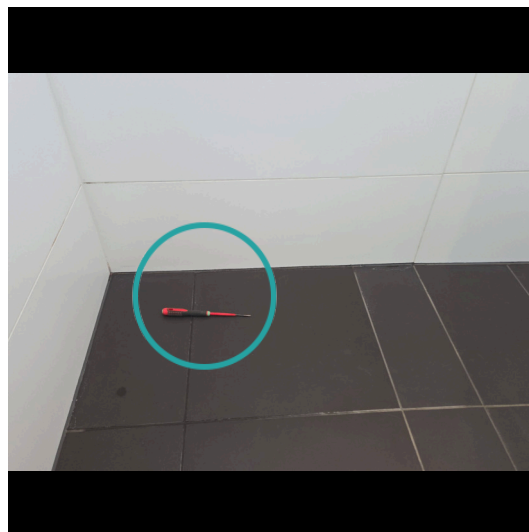
### SKADE:

Der er gulvklinter med mangelfuld vedhæftning til underlaget i bruseniche og lige udenfor bruseniche

### RISIKO:

Der er tale om gulv med direkte vandbelastning, hvorfor der er risiko for skader på de omkringliggende konstruktioner og installationer.

## Udskiftning af klinker/fliser

Udbedringseksempel: Udskiftning af klinker/fliser og vådrumsbehandling. klinker/fliser aftages. Underlaget rengøres omhyggeligt. Gulvet vådrumsbehandles. Der skal anvendes et komplet system til vandtætning med produkter fra samme godkendelse. Overflader primes og forsegles i hjørner, omkring rørgennemføringer og ved overgang væg/gulv. Heldækkende tætningsmasse påføres. Gulvklinter udlægges, fuges og afrenses. I hjørner, og i overgang væg og gulv samt omkring sanitære installationer fuges med elastisk, vådrums siliconefugemasse.

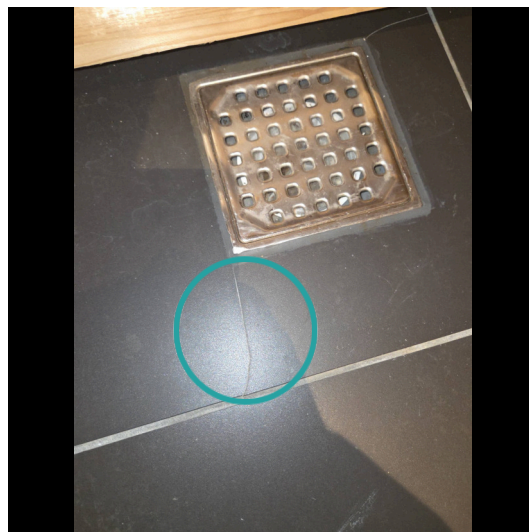
**SKADE:**

Der er en revnet gulvclinke ved gulv afløb

**NOTE:**

Det vurderes ikke, at skaden vil udvikle sig yderligere.

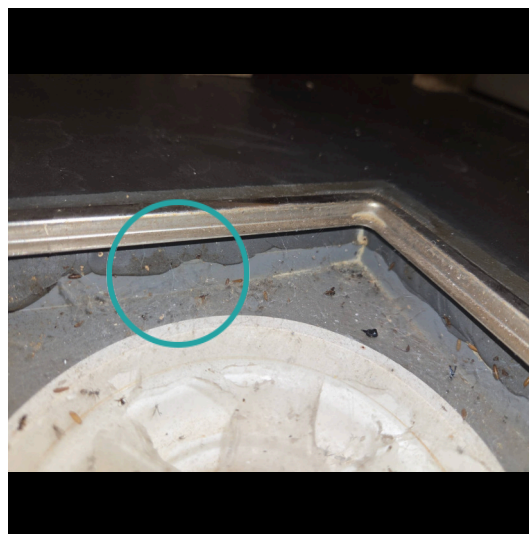
**SKADE:**

Samlingen mellem afløbsskål og ristramme er tætnet med fugemasse

**NOTE:**

Gulv afløbet er ikke vandbelastet fra gulvoverfladen, og der skønnes derfor ikke at være nærliggende risiko for skader.

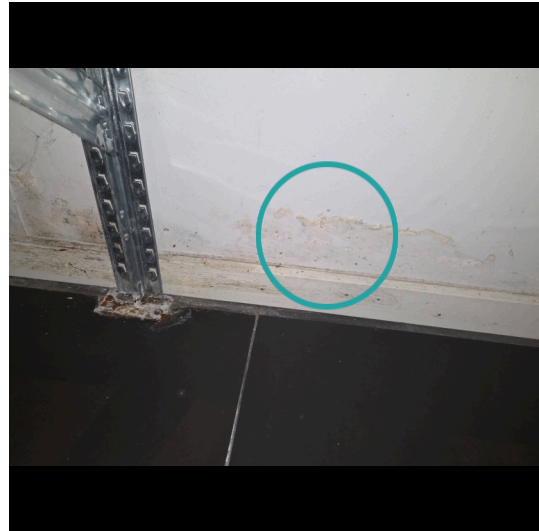
### SKADE:

Der er fugtopstigning og fugtgennemtrængning i kældervægge samt løst puds og nedbrydning i fodlister. Konstateret i garage bl.a. på begge sider af garageporte og i redskabsrum til venstre for yderdør

### RISIKO:

Forholdet vil fortsat udvikle sig, og der er på længere sigt risiko for bl.a. yderligere afskalninger.

## Udbedring af fugt

Opgaven vurderes at kunne udbedres af en fugttekniker. Vi anslår at arbejdslønnen er den største del af udbedringsomkostningen og materialer udgør en mindre del. Det anbefales derfor at lade en fugttekniker udbedre opgaven på regning.

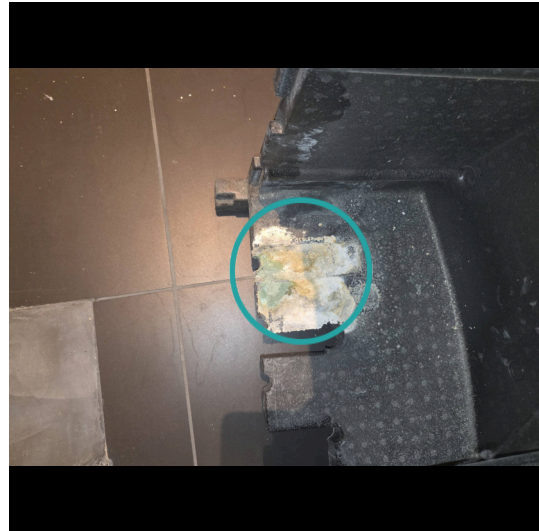
### SKADE:

I fjernvarmeunit og på rør herunder er der tegn efter tidligere utæthed

### NOTE:

Forholdet skønnes ikke at medføre nogen risiko. Sælger oplyser, at tidligere utæthed er udbedret af fagfolk.
