Realsyn+ for

Græsmarken 28,
2860 Søborg

Bygningsoversigt

Dato for besigtigelse: 15-04-2026

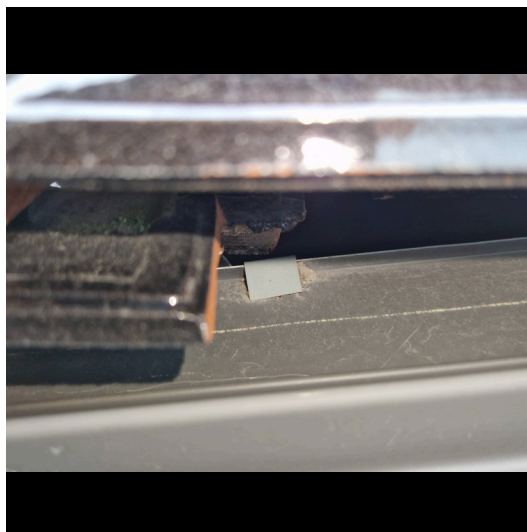
Tag

Ved ovenlys mod syd, øst og vest er skumklodser mellem inddækninger og tag, smuldret væk

Der er risiko for opfugtning af den underliggende konstruktion.

Udbedringseksempel: Eftergang/montering af bølgeklodser. Plader løsnes i nødvendigt omfang. Evt. eksisterende uegnet/defekt tætning fjernes. Eftergang/montering af nye asfaltimpregnerede bølgeklodser. Pladerne fastskrues.

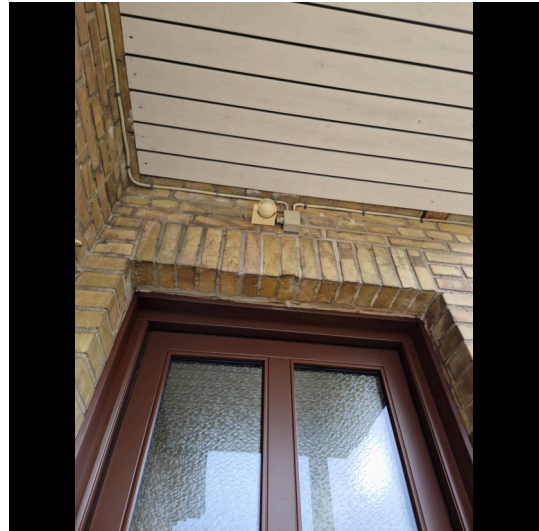
Ydervægge

Der er revner i ydervægge huset rundt, hvilket fortrinsvist ses omkring døre og vinduer. Eksempler på dette ses f.eks. mod nord, syd og vest

Nævnte revner er af begrænset størrelse – mindre bevægelse over en længere årrække vil givet forekomme – også efter evt. reparationer. Denne type revner er ikke unormale.

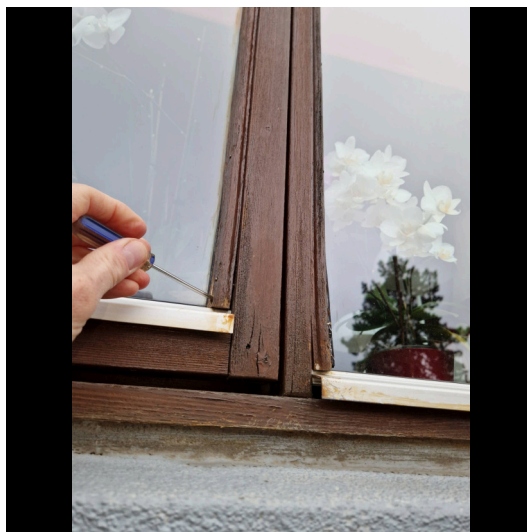
Døre/vinduer/porte

Der er begyndende nedbrydninger i glaslister på enkelte vinduer, ses f.eks. i den østlige ende af sydfacaden

Nedbrydningen i glaslisterne vurderes at fortsætte og kan medføre nedbrydning i vinduesrammen på længere sigt.

Udbedringseksempel: Montering af glaslister. Evt. eksisterende lister aftages og erstattes af nye lister af vakuumimpregneret fyrretræ. Listen stryges på begge sider med træbeskyttelse og monteres.

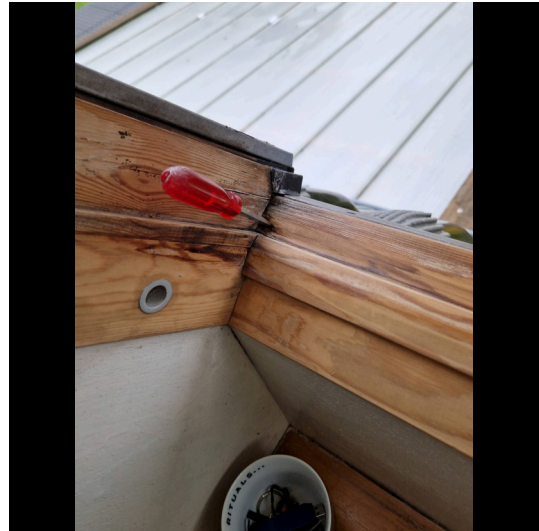
Døre/vinduer/porte

Der er nedbrydning i ovenlysvinduer mod syd og vest, hvilket er konstateret indefra

Det vurderes, at skaden kan udvikle sig på længere sigt.

Udbedringseksempel: Udskiftning af tagvindue/ovenlys, vippevindue af træ. Vindue, udtages. Vinduet erstattes af nyt ovenlys, som Velux CK02 GGL 2070, fyrretræ, hvidmalet indvendig, med 2-lags lavenergirude.

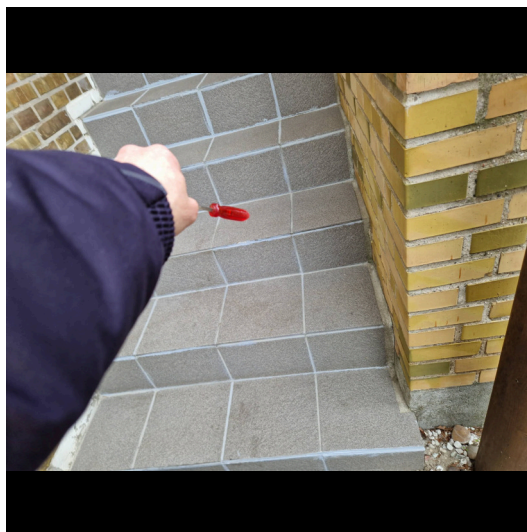
Fundament/sokkel

Klinker på trappe til hoveddøren mod nord og til kælder døren mod vest har begrænset/manglende vedhæftning og lidt revnede fuger

Forholdet skønnes fortsat at udvikle sig på længere sigt.

Udbedringseksempel: Udskiftning af klinker på grund/stødtrin. Klinker på trappetrin afhugges, betonlaget afrens og forbehandles. Naturklinker udlægges på grund- og stødtrin. Klinkerne fuges med cementbaseret, frost- og vandfast fugemasse. Forudsættes at trinstørrelsen er 40 cm x 120 cm ekskl. evt respos.

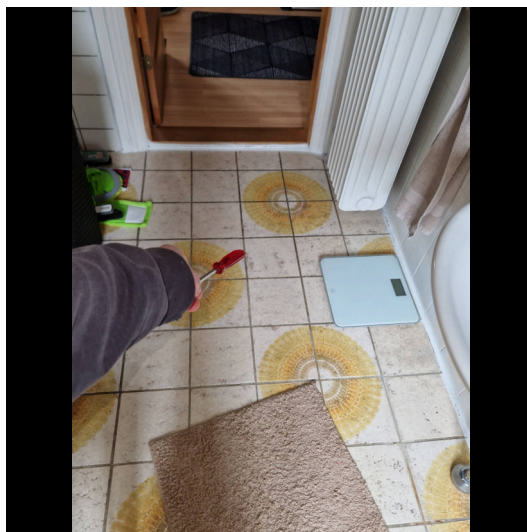
Stueplan

Der er flere gulvklinter med mangelfuld vedhæftning til underlaget udenfor brusenichen, f.eks. foran døren

Da der er tale om områder uden direkte vandpåvirkning, skønnes der ikke nærliggende risiko for følgeskader. Den svigtende vedhæftning er dog af en sådan karakter, at forholdet kan udvikle sig på længere sigt med risiko for svigt/revner i klinker og fuger.

Udbedringseksempel: Udskiftning af fliser/klinker Aftagning af fliser/klinker. Underlaget rengøres omhyggeligt. Svummelag af cement og fint sand 1:1 arbejdes ind i underlaget. Afretningslag af slidlagsbeton 0-4 mm udlægges, komprimeres og afrettes, lagtykkelse 20 mm. Fleksibel fliseklæb, 3,5 kg/m², påføres. Fliser/klinker udlægges, fuges med cementbaseret fugemasse og afrenses. I overgang væg og gulv fuges med silicone fugemasse.

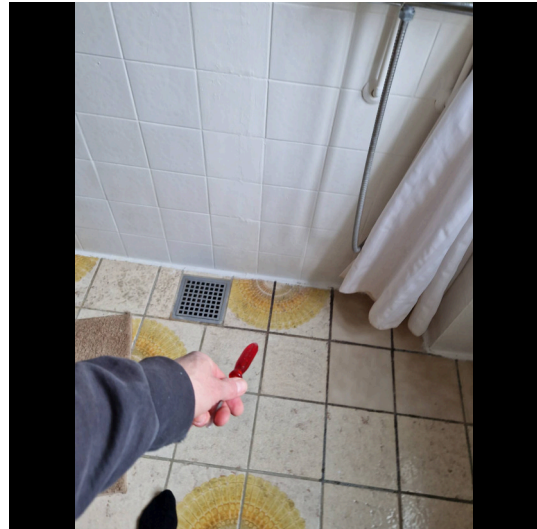
Stueplan

Der er gulvklinter med mangelfuld vedhæftning til underlaget i brusenichen

Der er tale om gulv med direkte vandbelastning, hvorfor der er risiko for skader på de omkringliggende konstruktioner og installationer.

Udbedringseksempel: Udskiftning af fliser/klinker Aftagning af fliser/klinker. Underlaget rengøres omhyggeligt. Svummelag af cement og fint sand 1:1 arbejdes ind i underlaget. Afretningslag af slidlagsbeton 0-4 mm udlægges, komprimeres og afrettes, lagtykkelse 20 mm. Fleksibel fliseklæb, 3,5 kg/m², påføres. Fliser/klinker udlægges, fuges med cementbaseret fugemasse og afrenses. I overgang væg og gulv fuges med silicone fugemasse.

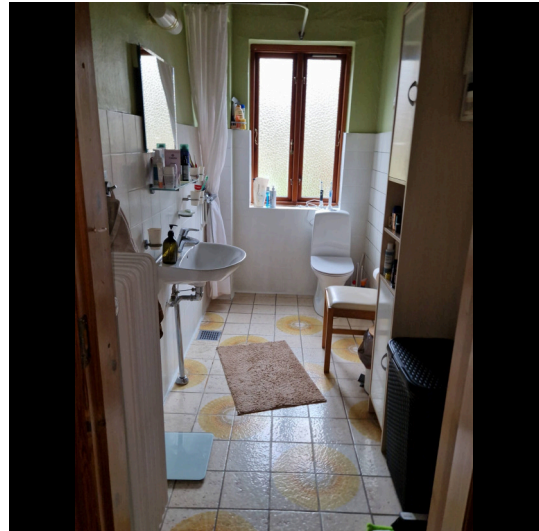
Der er kun rumaftræk gennem vindue i rummet

Der ses ingen tegn på skade ved besigtigelsen.

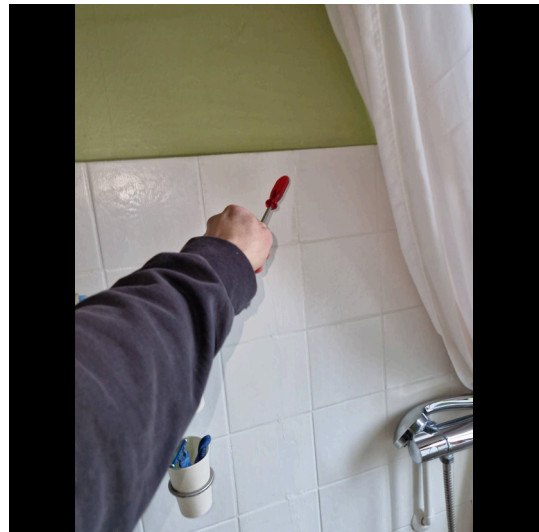
Der er enkelte vægfliser, der fremstår hultlydende ved bankeprøve i brusenichen, f.eks. de øverste klinker over brusearmatur

Fuger er intakte i de pågældende områder, og da der er tale om et mindre omfang og ikke decideret løshed, vurderes forholdet ikke at medføre nogen risiko.

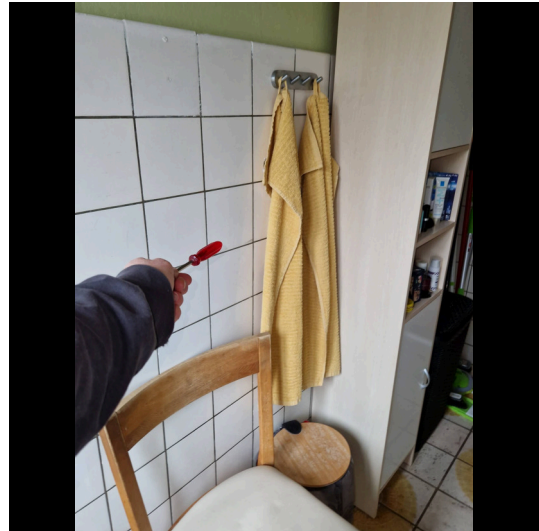
Stueplan

Der er revnede hjørnefuger samt enkelte vægfliser med begrænset

Der er tale om mindre områder, som ikke er vandbelastede. Der vurderes derfor ikke at være nærliggende risiko for skader.

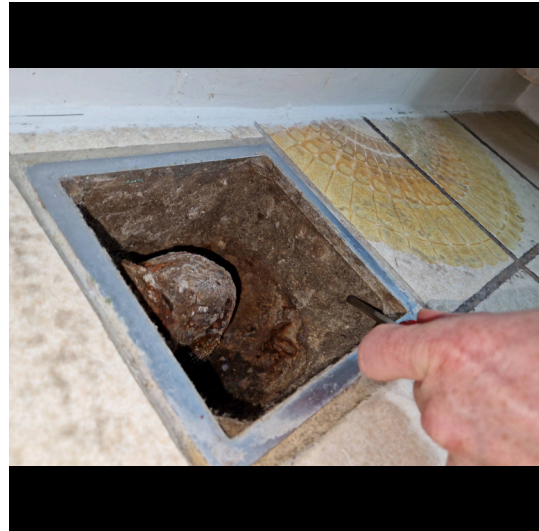
Stueplan

Der er afstand og synlig betonkant, mellem afløbsskål og rist i gulv afløbet, i brusenichen

Afløbet er vandbelastet fra gulvoverfladen, og der er risiko for fugtindtrængen og skader på de underliggende konstruktioner og installationer.

Udbedringseksempel: Udskiftning af gulvafløb i betongulv med fliser/klinker. Afløbsskål ophugges og udskiftes med ny afløbsskål af rustfrit stål med ramme og 140 x 140 mm rist. Inkl. membranklemflange, vandlås og studse for sideindløb. Afløbsskålen tilsluttes afløbssystemet. Beton udstøbes omkring gulvafløbet til plan med eksisterende betonlag.

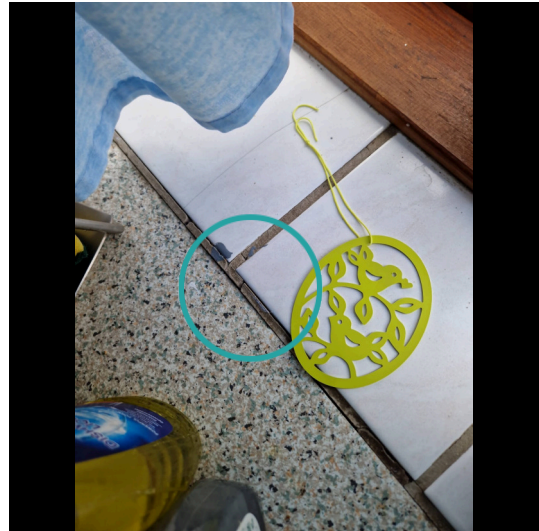
Stueplan

Fliser i vindueskarmen mangler fuld vedhæftning til underlaget og er med revnede fuger

Det vurderes ikke, at skaden vil udvikle sig yderligere.

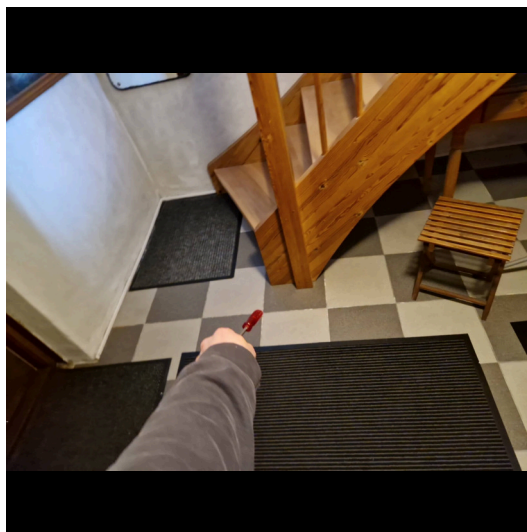
Kælderplan

Der er flere rum, hvor gulvklinter fremstår med begrænset vedhæftning til underlaget, f.eks. i trapperum, fordelingsgang og i bryggers

Forholdet vil formentlig udvikle sig på længere sigt.

Udbedringseksempel: Udskiftning af fliser/klinker Aftagning af fliser/klinker. Underlaget rengøres omhyggeligt. Svummelag af cement og fint sand 1:1 arbejdes ind i underlaget. Afretningslag af slidlagsbeton 0-4 mm udlægges, komprimeres og afrettes, lagtykkelse 20 mm. Flexibel fliseklæb, 3,5 kg/m², påføres. Fliser/klinker udlægges, fuges med cementbaseret fugemasse og afrenses. I overgang væg og gulv fuges med silicone fugemasse.

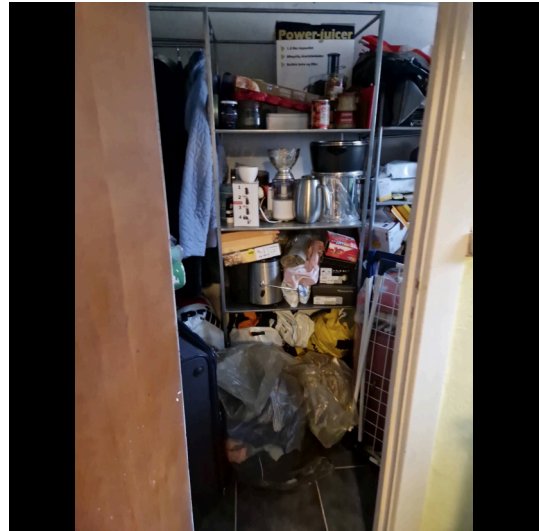
Kælderplan

Der er utilstrækkelig ventilation i rummet

Forholdet skønnes ikke at medføre nogen risiko.

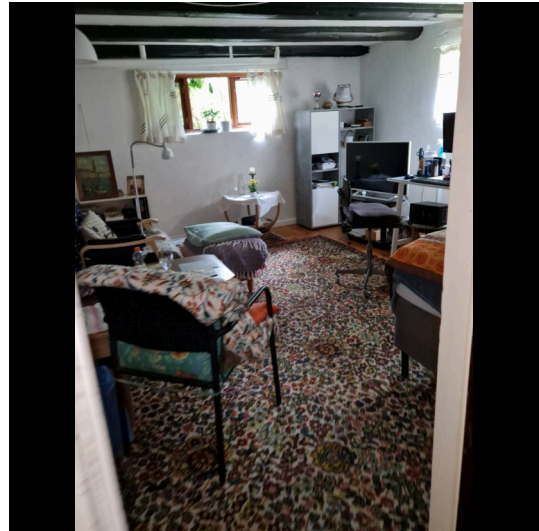
Kælderplan

Der er trægulv i kælderrummet og der kan ved stedvis kontrolmålinger konstateres forhøjet fugt, f.eks. langs ydervægge

Der vurderes at være risiko for skader på kortere sigt.

Organiske belægninger/beklædninger på gulve og vægge i kældre giver risiko for fugtskader.

Opgaven vurderes at kunne udbedres af en tømrer. Vi anslår at arbejdslønnen er den største del af udbedringsomkostningen og materialer udgør en mindre del. Det anbefales derfor at lade en tømrer udbedre opgaven på regning.

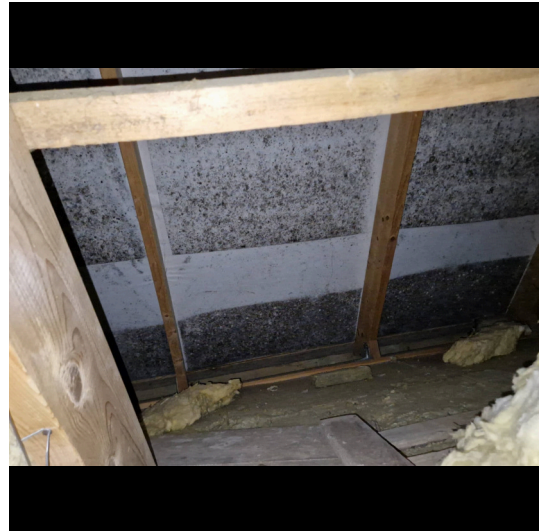
1. sal

Der er konstateret store områder med misfarvninger på undertaget, hvilket er konstateret fra skunk i badeværelset. Forholdet vurderes at være symptom på begrænset ventilation

Det vurderes, at forholdet kan udvikle sig på kortere sigt.

Der er ikke tegn på skader på træværket ved besigtigelsen.

Udbedringseksempel: Aftagning af tagbelægning, reparation, opstramning af undertag og genudlægning af tagbelægning. Undertaget repareres og strammes op, så det højst hænger 10-15 mm. Fjedre til fastholdelse af undertag monteres på taglæggerne udefra. Den nedtagne tagbelægning genoplægges på lægteunderlaget.

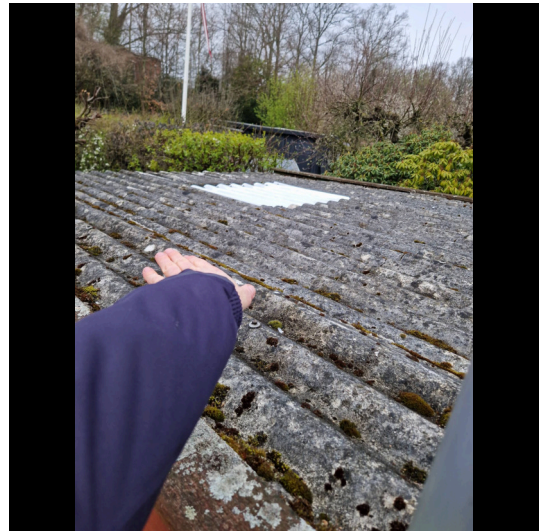
Tagpladerne er generelt under nedbrydning med revner flere steder. Derudover er taghældningen mindre end foreskrevet af tagproducenten

Taget kan ikke forventes at være tæt og det vurderes, at der er risiko for fugtindtrængning og dermed følgeskader på kortere sigt.

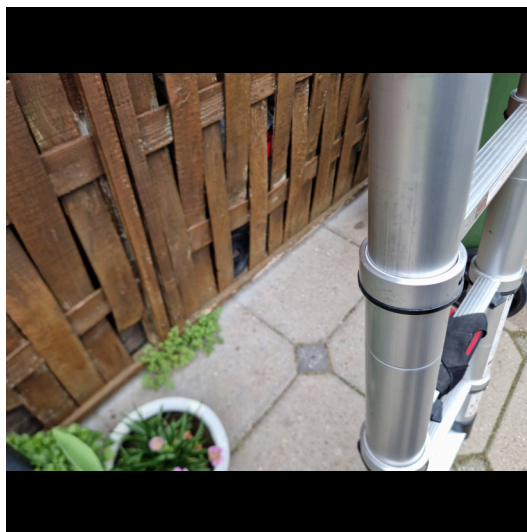
Ydervægge

Der er stedvis defekter i træbeklædningen/læhegn mod syd samt mørhed i beklædningen i det nordøstlige hjørne af bygningen

Omfanget er på nuværende tidspunkt så begrænset, at der ikke skønnes at være nogen risiko.

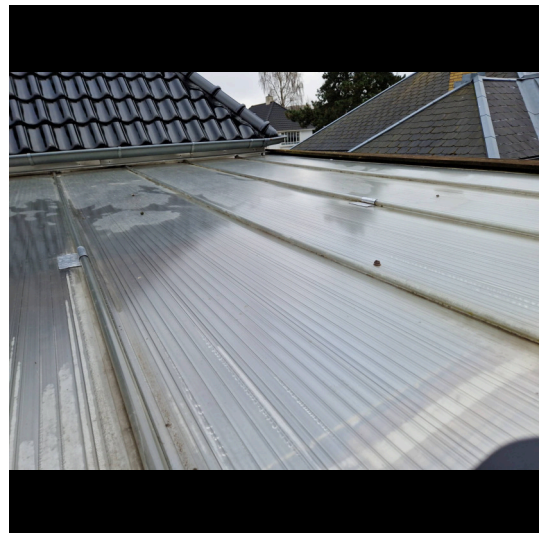
Tagbelægningen er af ældre dato og fremstår med enkelte reparationer

Der er risiko for yderligere skader på længere sigt.

Der er ikke tegn på skade ved besigtigelsen

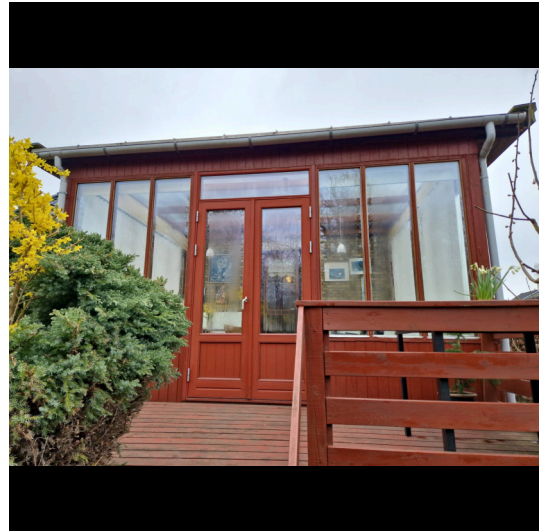
Døre/vinduer/porte

Der er enkelte punkterede termoruder ifølge sælger

Isoleringsevnen er reduceret og ruden vil med tiden blive uklar.
