Realsyn+ for

Lysmosen 34,  
6100 Haderslev

Dato for besigtigelse: 13-02-2026

## Introduktion til VTR rapporten

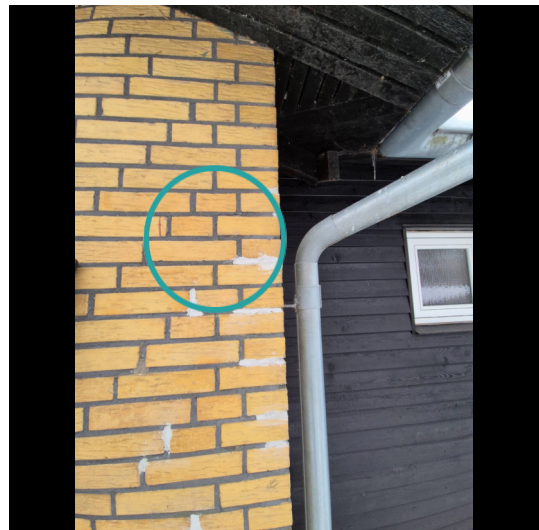
**Ydervægge****SKADE:**

Der er revner i ydervæg mod nord

**NOTE:**

Der kunne ikke registreres følgeskader ved besigtigelsen, og der vurderes ikke at være nærliggende risiko for skade.

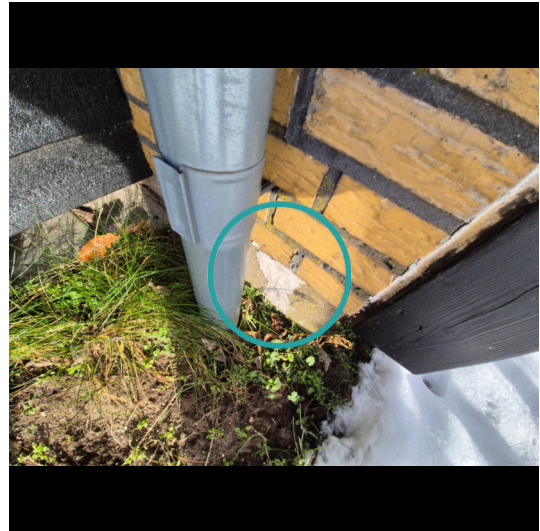
**Fundament/sokkel****SKADE:**

Der er revner i sokkel mest mod vest og mod nord.

**NOTE:**

Omfanget er på nuværende tidspunkt så begrænset, at der ikke skønnes at være nogen risiko.

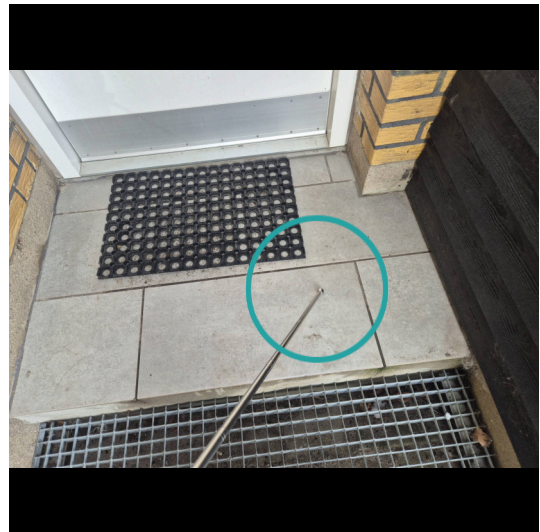
**Fundament/sokkel****SKADE:**

Klinker på trappe mod stueetage har begrænset/manglende vedhæftning

**NOTE:**

Der kunne ikke registreres følgeskader ved besigtigelsen, og der vurderes ikke at være nærliggende risiko for skade.

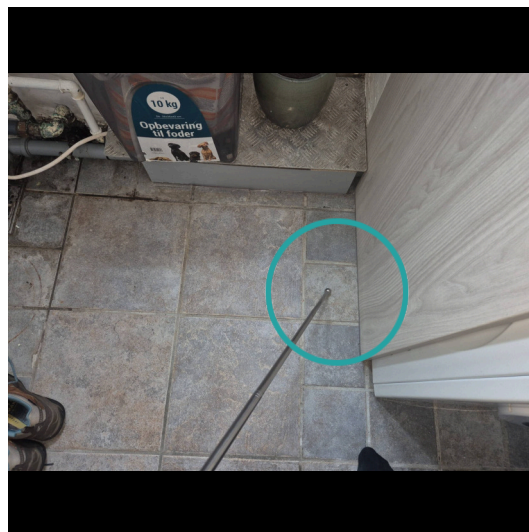
**SKADE:**

Der er gulvklinter med mangelfuld vedhæftning til underlaget ved bagdøren.

**NOTE:**

Der er tale om et mindre område, som ikke er vandbelastet. Der vurderes derfor ikke at være nærliggende risiko for skader.

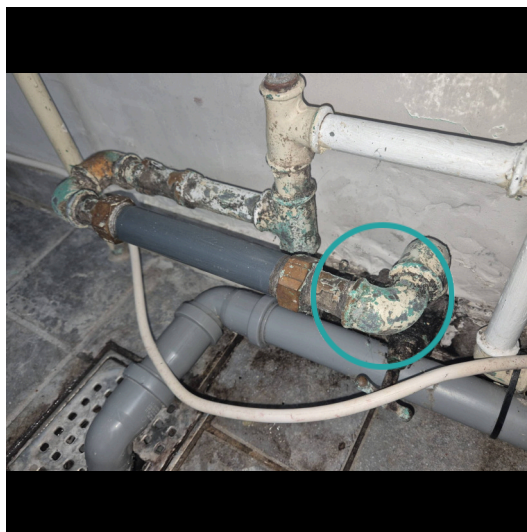
**Stueplan****SKADE:**

Vandrør har begyndende tæring og er rustne til venstre for lille dør

**RISIKO:**

Det vurderes, at skaden kan udvikle sig på længere sigt. Og der er risiko for rørbrud.

**1.008,00 Pr lbm\*****Etablering af rør fra overløb (sikkerhedsventil) til gulvafløb**

Udbedringseksempel: Etablering af rør fra overløb (sikkerhedsventil) til gulvafløb. Inkl. ophæng og diverse samlinger.

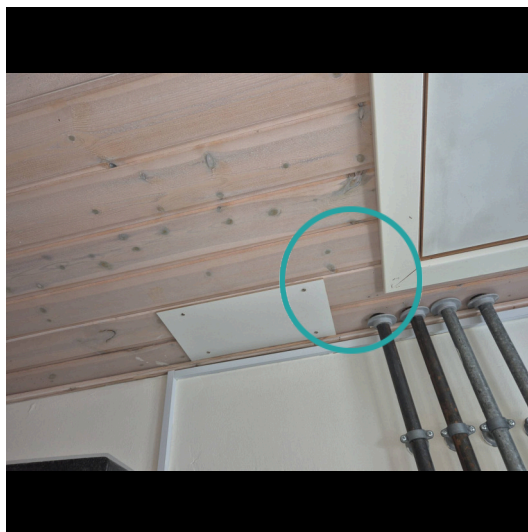
**SKADE:**

Der er fugtskjolder på loftet.

**NOTE:**

Forholdet var tørt ved fugtmåling og skønnes derfor af ældre dato.

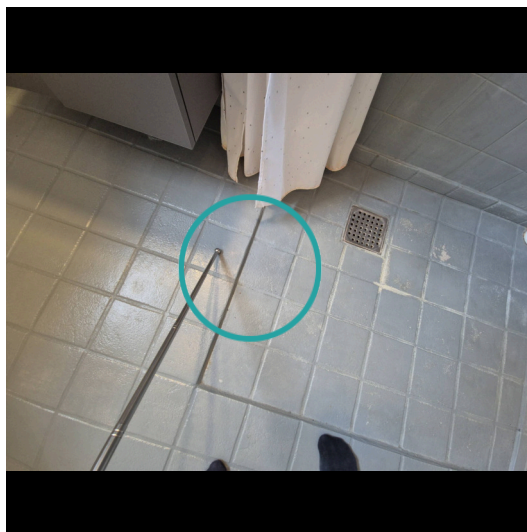
**SKADE:**

Der er gulvklinter med mangelfuld vedhæftning til underlaget bruseniche venstre side

**RISIKO:**

Der er tale om gulv med direkte vandbelastning, hvorfor der er risiko for skader på de omkringliggende konstruktioner og installationer.

## Udskiftning af klinker/fliser

Udbedringseksempel: Udskiftning af klinker/fliser og vådrumsbehandling. klinker/fliser aftages. Underlaget rengøres omhyggeligt. Gulvet vådrumsbehandles. Der skal anvendes et komplet system til vandtætning med produkter fra samme godkendelse. Overflader primes og forsegles i hjørner, omkring rørgennemføringer og ved overgang væg/gulv. Heldækkende tætningsmasse påføres. Gulvklinter udlægges, fuges og afrenses. I hjørner, og i overgang væg og gulv samt omkring sanitære installationer fuges med elastisk, vådrums siliconefugemasse.

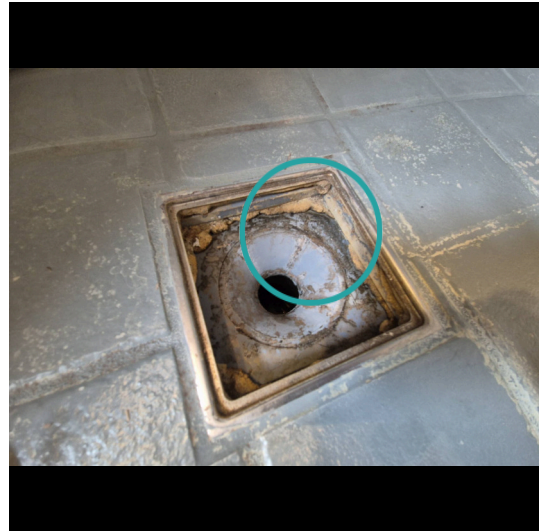
### SKADE:

Der er afstand og synlig betonkant mellem afløbsskål og rist i gulvafløb

### RISIKO:

Afløbet er vandbelastet fra gulvoverfladen, og der er risiko for fugtindtrængen og skader på de underliggende konstruktioner og installationer.

## Udskiftning af gulvafløb

Udbedringseksempel: Udskiftning af gulvafløb i betongulv med fliser/klinker. Afløbsskål ophugges og udskiftes med ny afløbsskål af rustfrit stål med ramme og 140 x 140 mm rist. Inkl. membranklemflange, vandlås og studse for sideindløb. Afløbsskålen tilsluttes afløbssystemet. Beton udstøbes omkring gulvafløbet til plan med eksisterende betonlag.

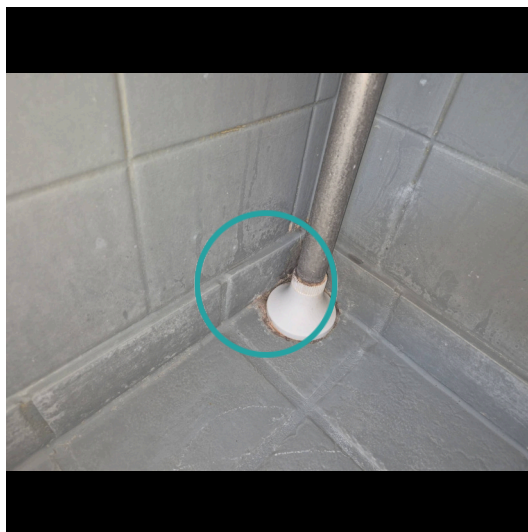
### SKADE:

Der er defekte/revnede fuger i bruseniche ved gulv bla ved rør

### RISIKO:

Der er tale om fuger, som er direkte vandbelastede, hvorfor der er risiko for skader på de omkringliggende konstruktioner og installationer.

## Eftergang af fuger

Udbedringseksempel: Eftergang af fuger i vådrum. Eksisterende fuger udskæres. Underlaget rengøres omhyggeligt, fugesider affedtes. Fugemassen påføres ved brug af flisebræt, og smøres ud for at fylde mellemrummet mellem fliser og klinker.

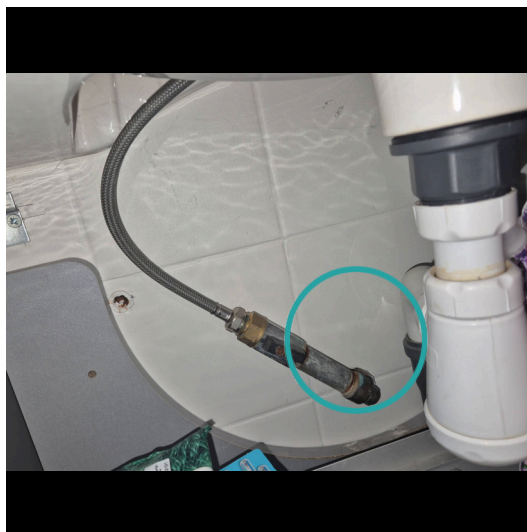
### SKADE:

Vandrør har begyndende tæring under vask

### RISIKO:

Der konstateres ingen utætheder ved besigtigelsen, men forholdet kan udvikle sig på længere sigt.

## Etablering af rør fra overløb (sikkerhedsventil) til gulvafløb

Udbedringseksempel: Etablering af rør fra overløb (sikkerhedsventil) til gulvafløb. Inkl. ophæng og diverse samlinger.

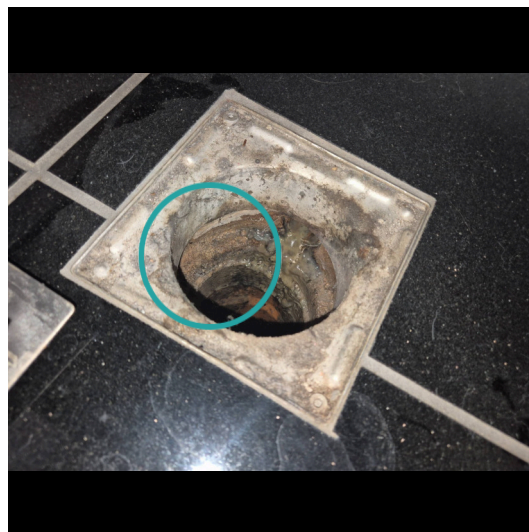
**Stueplan****SKADE:**

Der er afstand og synlig betonkant mellem afløbsskål og rist i gulv afløb

**NOTE:**

Gulv afløbet er ikke vandbelastet fra gulvoverfladen, og der skønnes derfor ikke at være nærliggende risiko for skader.

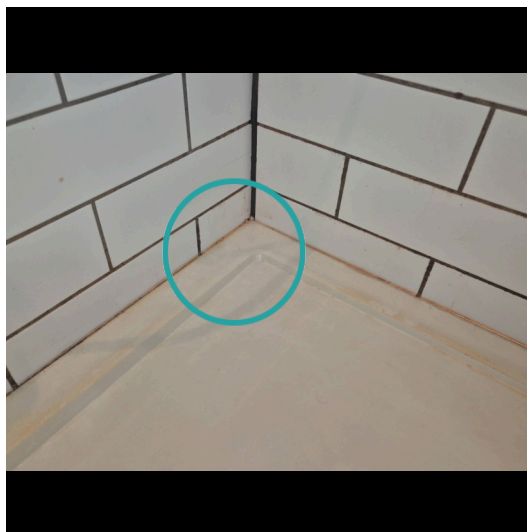
### SKADE:

Der er defekte/revnede fuger i bruseniche ved gulv

### RISIKO:

Der er tale om fuger, som er direkte vandbelastede, hvorfor der er risiko for skader på de omkringliggende konstruktioner og installationer.

## Eftergang af fuger

Udbedringseksempel: Eftergang af fuger. Eksisterende fuger udskæres. Underlaget rengøres omhyggeligt, fugesider affedtes.

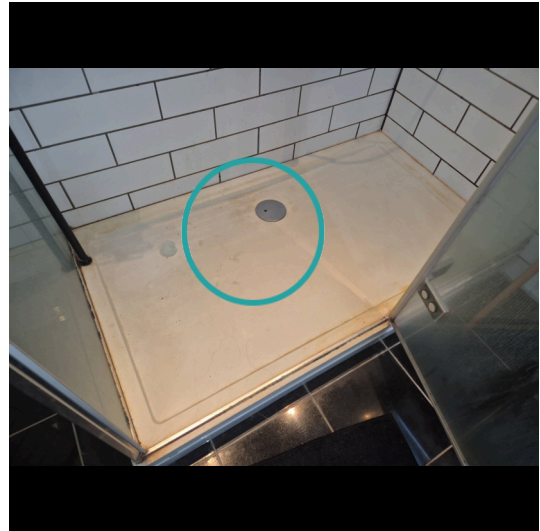
**SKADE:**

Gulv afløb under badekabine er ikke tilgængelig. Kabine afløb er tilsluttet afløb fra tidligere badekar.

**NOTE:**

Der kunne ikke registreres følgeskader ved besigtigelsen, og der vurderes ikke at være nærliggende risiko for skade.

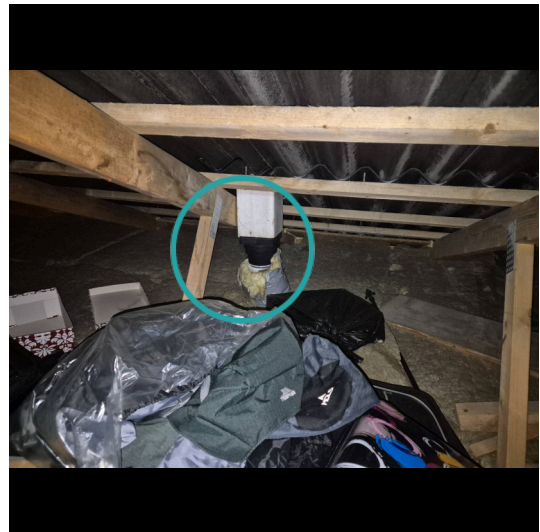
**SKADE:**

Aftrækskanal fra badeværelse er ikke isoleret i tagrum

**NOTE:**

Der ses ikke tegn på skade/kondens efter nu mange år.

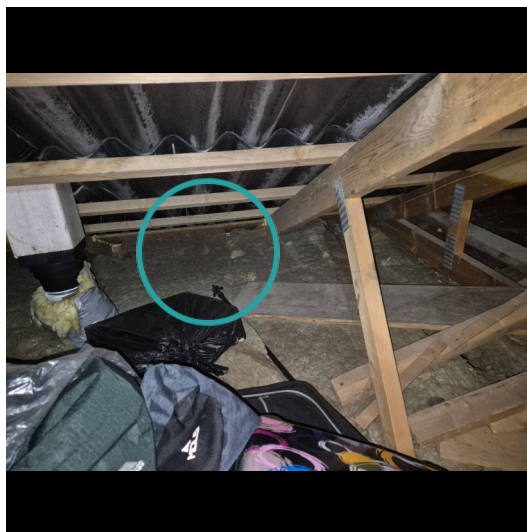
### SKADE:

Isolering er ført helt ud mod undertag/tagflade ved tagfod, og blokerer derfor for ventilationen

### RISIKO:

Forholdet kan medføre fugtproblemer og måske skimmeldannelser i tagkonstruktionen på længere sigt.

## Isolering af skrå tagflader i tagrum

Udbedringseksempel: Isolering af tagrum som Rockwool FlexiBatts, udlægges i tagrum, lagtykkelse 2 x 120 mm.

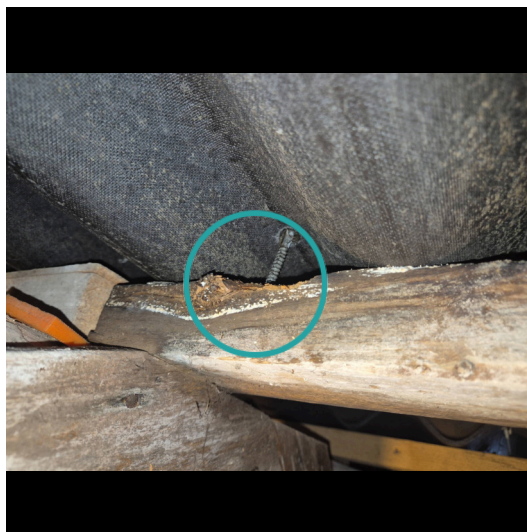
**Stueplan****SKADE:**

Der er konstateret nedbrydning/begyndende nedbrydning i spær/lægter tæt ved skotrende sydøst mod kip

**RISIKO:**

Der vurderes at være risiko for yderligere udvikling på længere sigt.

**984,00 Pr lbm\*****Udskiftning af rygningssplader**

Udbedringseksempel: Montering af rygningssplader . Evt. eksisterende rygningssplader demonteres, herefter montering af nye rygningssplader

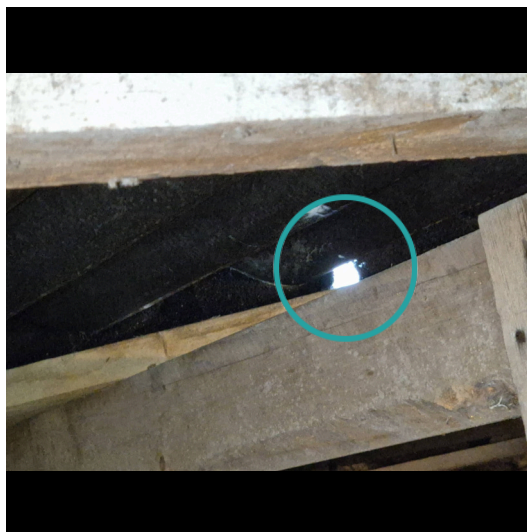
**SKADE:**

Bølgeplader mod Sydøst er beskadiget og med hul i tagbelægning

**RISIKO:**

Forholdet kan fortsat udvikle sig, og der er nærliggende risiko for skader på andre bygningsdele.

**NOTE:**

Det ses fra gangbro tæt ved skorsten på vestfladen Hullet er cirka midt på tagfladen

## Udskiftning af tagplader

Udbedringseksempel: Udskiftning af tagplader eks. som Cembrit oplægges på det eksisterende lægteunderlag, med tætningsbånd i bølgepladernes vandrette overlæg og fastgøres med indfarvede tagskruer, spændskiver og tætningskiver. Udhængsklodser af plast med ventilation monteres over nederste taglægte ved tagfod.

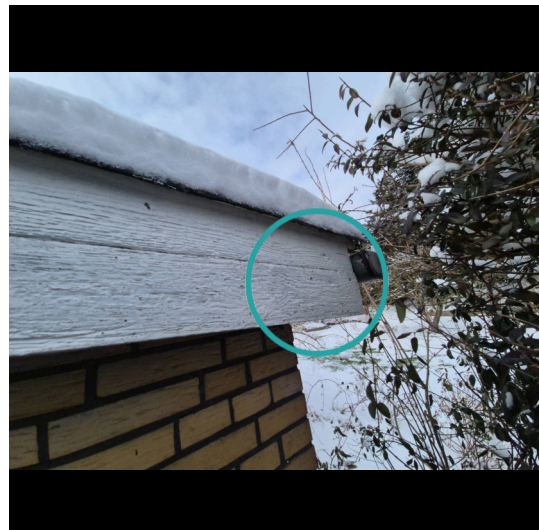
**Tag****SKADE:**

Udvendigt træværk ved og omkring tag har påbegyndende nedbrudt træ. Forholdet er konstateret i stern mod nord øst

**RISIKO:**

Forholdet skønnes at udvikle sig og svække bygningens struktur over tid.

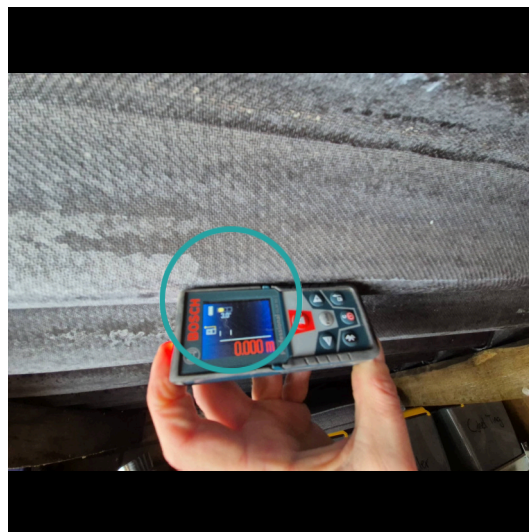
**Tag****SKADE:**

Taghældningen er mindre end foreskrevet af tagproducenten

**NOTE:**

Der kunne ikke registreres følgeskader ved besigtigelsen, og der vurderes ikke at være nærliggende risiko for skade.

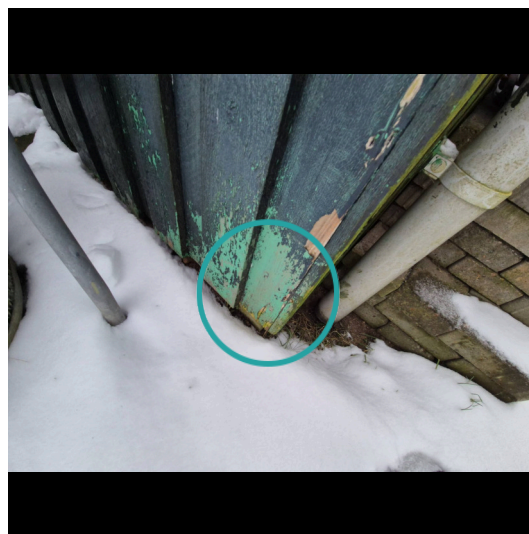
**Ydervægge****SKADE:**

Træbeklædningen er nedbrudt, bl.a. mod øst

**RISIKO:**

Det må påregnes, at forholdet vil udvikle sig på længere sigt.

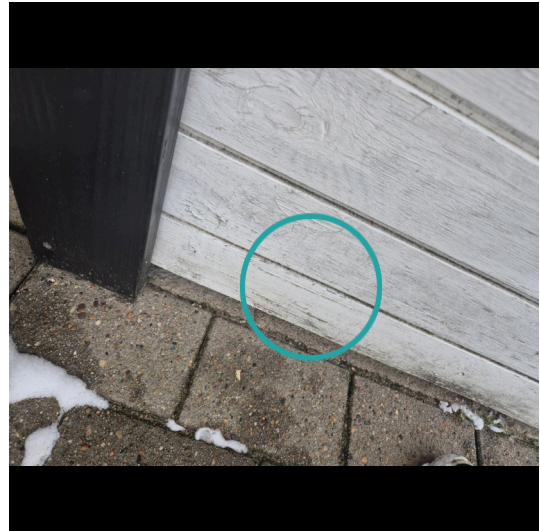
**Døre/vinduer/porte****SKADE:**

Der er nedbrydninger i karm og ramme på dør og port mod vej.

**RISIKO:**

Nedbrydningen vurderes at fortsætte på længere sigt.

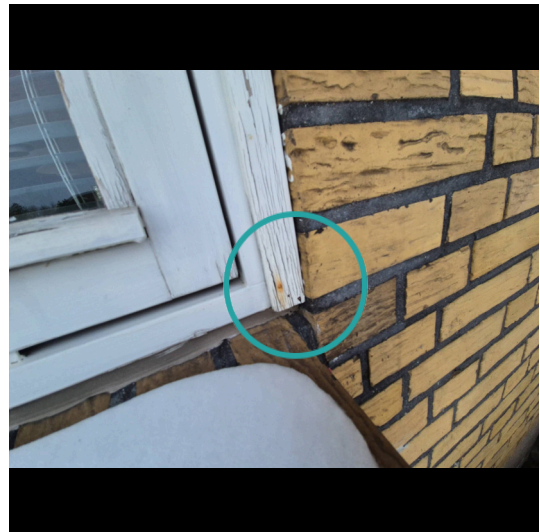
**Døre/vinduer/porte****SKADE:**

Der er nedbrydning i vinduerne enkelte steder, mest mod øst i lister

**RISIKO:**

Nedbrydningen vurderes at fortsætte på længere sigt.

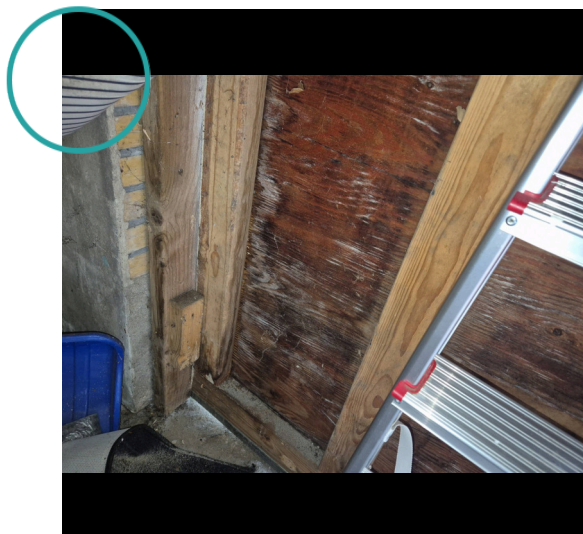
### SKADE:

Der kan konstateres opfugtning af port mod vej

### RISIKO:

Det vurderes, at skaden kan udvikle sig på længere sigt.
