Realsyn+ for

Vandværksbakken 9,  
4780 Stege

**Introduktion til VTR rapporten**

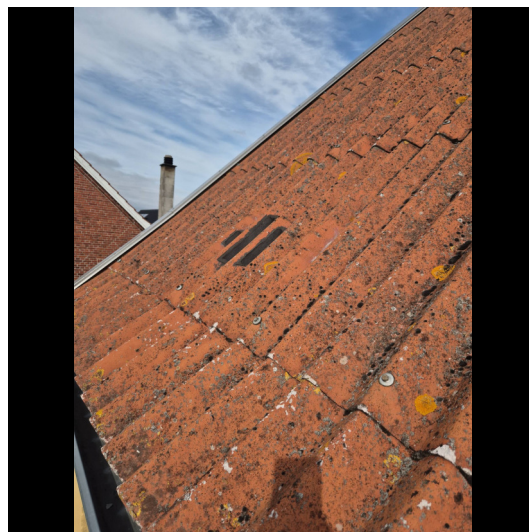
**Tag****SKADE:**

Tagpladerne har begyndende nedbrydning, blandt andet langs kanter og på overflader. Det ses f.eks. på begge tagflader.

Forholdet kan fortsat udvikle sig, og der er nærliggende risiko for skader på andre bygningsdele.

**809,00 Pr m2****Udskiftning af tagplader**

Udbedringseksempel: Udskiftning af tagplader eks. som Cembrit oplægges på det eksisterende lægteunderlag, med tætningsbånd i bølgepladernes vandrette overlæg og fastgøres med indfarvede tagskruer, spændskiver og tætningskiver. Udhængsklodser af plast med ventilation monteres over nederste taglægte ved tagfod.

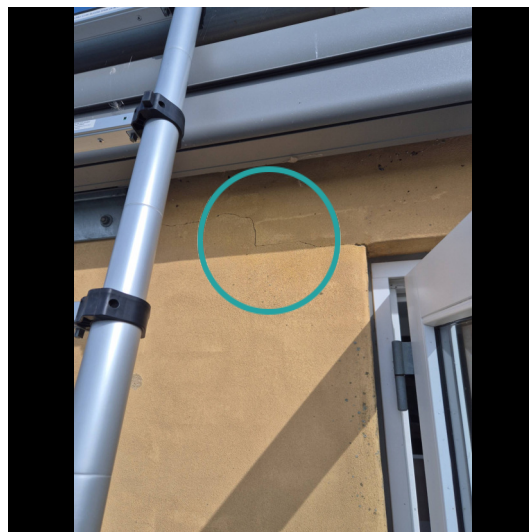
Ydervægge har enkelte revner, bl.a. mod vej og mod carport

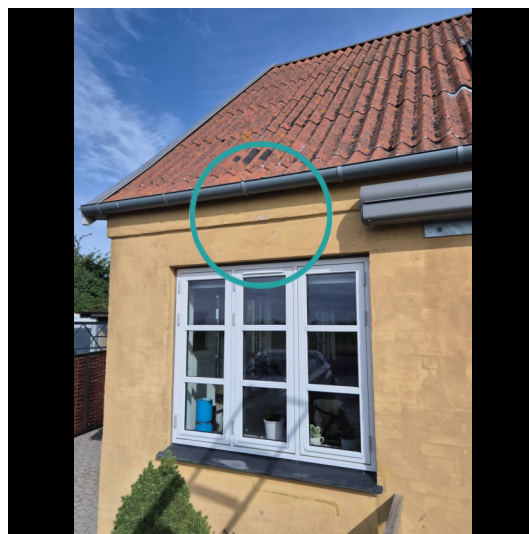
Puds på ydermure er i enkelte områder afskalninger og revner, se især mod vej

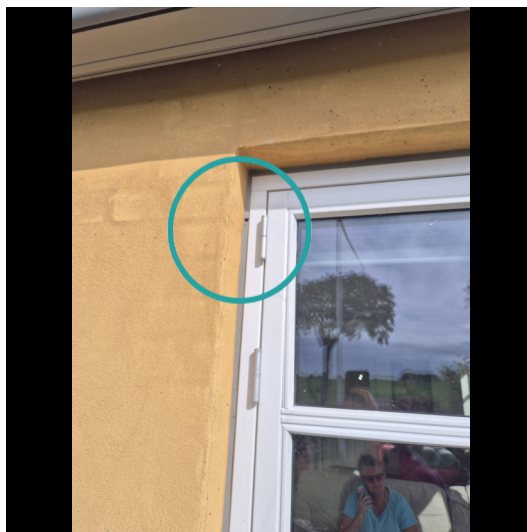
Der er enkelte huller i fuge, se ved vindue mod vej

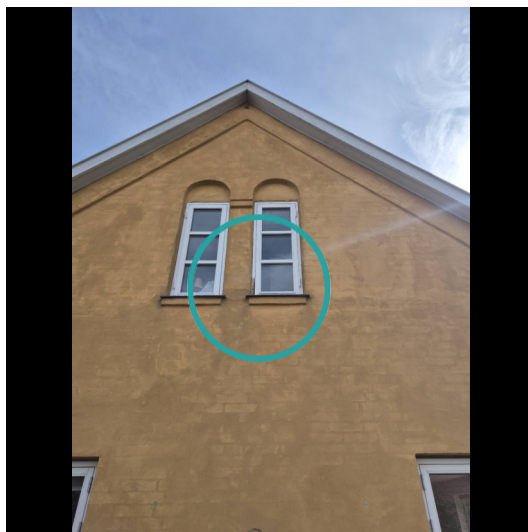
Der er nedbrydning i vinduerne enkelte steder, mest mod vest i gavltrekant

Nedbrydningen vurderes at fortsætte på længere sigt.

**2.996,00 Pr styk****Udskiftning af nedbrudt træ**

Udbedringseksempel: Udskiftning af nedbrudt træ. Det nedbrudte træ skæres væk og et stykke træ af samme sort og densitet tildannes nøjagtigt og indsættes i stedet for det beskadigede. Det reparerede område grundes og malebehandles på begge sider. Det udskiftede træværk afvaskes, slibes og males en gang.

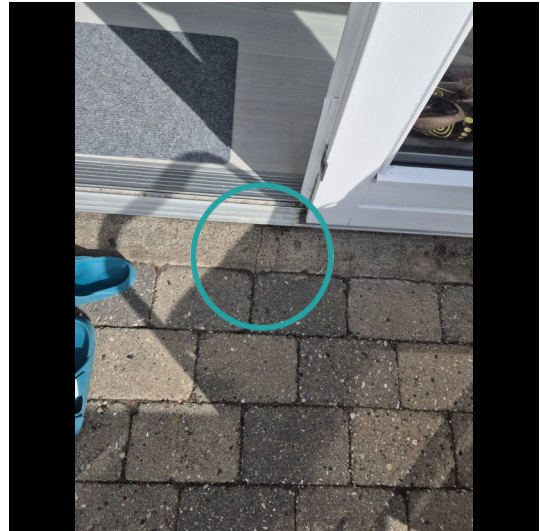
Der er mindre revner i sokkel bl.a. mod vej og mod nord ved tilbygning. Revnerne kan ikke genfindes i ydervæggen

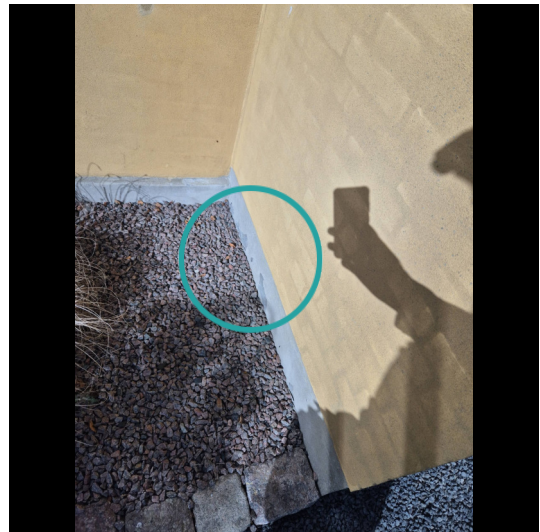
Sokkelpuds er i områder revnet og afskallet og har mangelfuld vedhæftning til underlaget, f.eks. mod vej ved tilbygning

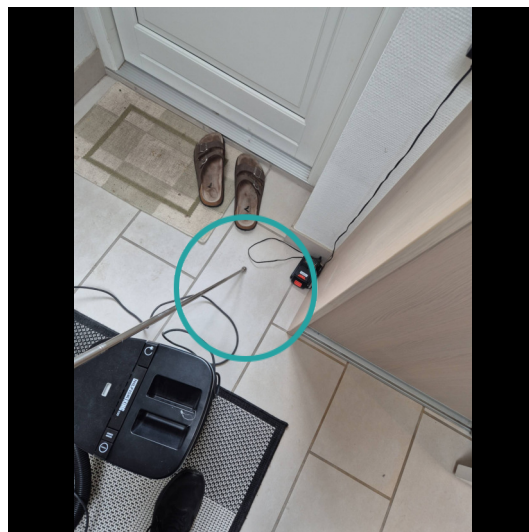
Der er flere gulvklinter med mangelfuld vedhæftning til underlaget, se bla ved dør mod entre og i område ved varmtvandsbeholder

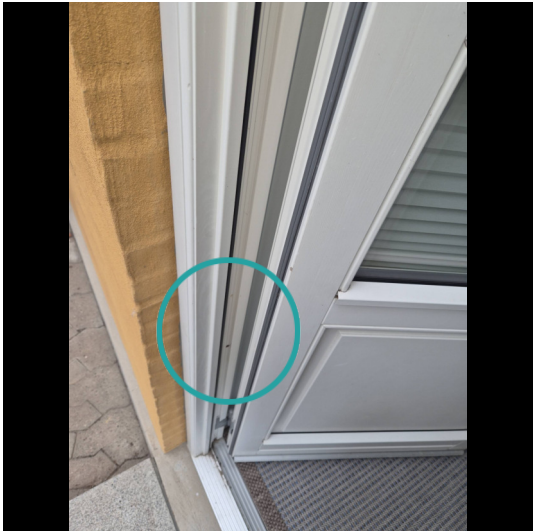
Der er ikke udført brandklassificeret dør, som opfylder de gældende brandkrav, mellem carport og beboelsedelen

Dette kan forårsage hurtig brandspredning ved brand og udgør derfor en personrisiko.

### Montering af indvendig branddør

Udbedringseksempel: Udskifte med indvendig branddør, BD-30, malebehandlet. Indvendig dør, karm, indfatninger og dørtrin udtages. Døren erstattes af ny indvendig branddør, EI2 30-C (BD-30), 900 x 2.100 mm, hvidmalet. Karm af fyrretræ, 28 x 147 mm. Døren leveres færdigmalet med hængsler, hvidmalet karm og lakeret bundstykke. Karmen fastgøres i væg med afstandsklodser, karmskruer og dækpropper, i alt 6 stk. Indfatninger af 15 x 68 mm massivt, høvlet fyrretræ, klasse J10, bundstykke og fejelister af 13 x 16 mm lakeret bøgetræ monteres. Døren monteres med cylinder, hængsler og dørgreb af rustfrit stål samt dørlukker, som Dorma TS 93. Indfatninger grundes med pløjskøl, indføres og dørspartles og fuldspartles med akrylplastspartelmasse, stryges en gang med plastemalje og to gange med plastemalje, som MBK V 4156, funktionsklasse II.

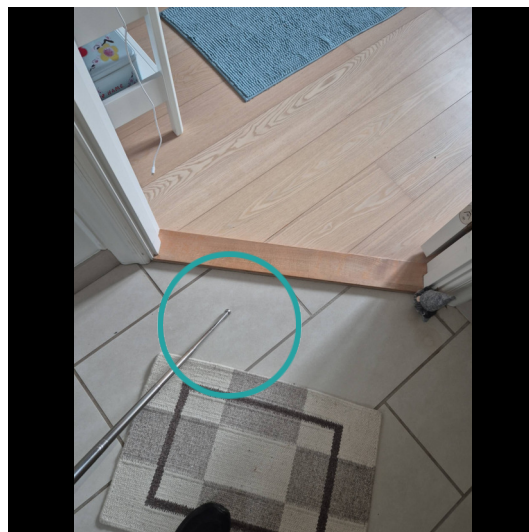
Der er flere gulvklinter med mangelfuld vedhæftning til underlaget, se bla ved dør til værelse.

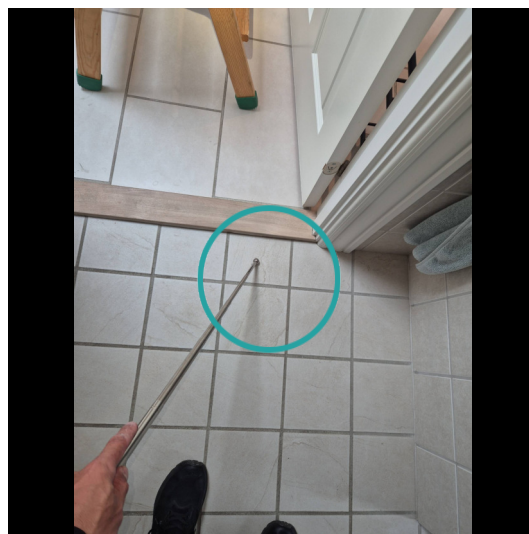
Der er flere gulvklinter med mangelfuld vedhæftning til underlaget, se bla ved dør og under vask.

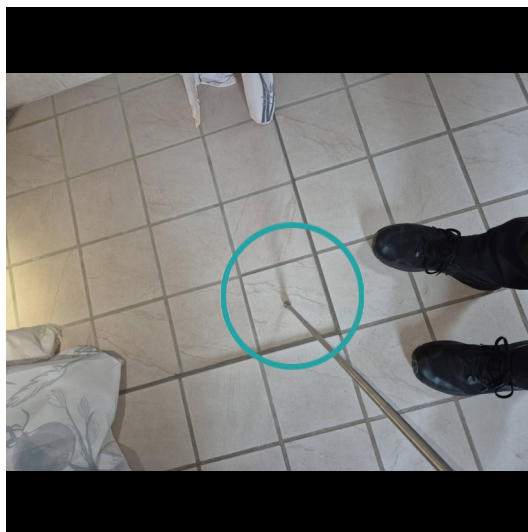
Der er enkelte gulvklinter med mangelfuld vedhæftning til underlaget, se i ved vinkel til brusenichen.

Der er tale om gulv med direkte vandbelastning, hvorfor der er risiko for skader på de omkringliggende konstruktioner og installationer.

## Udskiftning af klinker/fliser

Udbedringseksempel: Udskiftning af fliser/klinker Aftagning af fliser/klinker. Underlaget rengøres omhyggeligt. Svummelag af cement og fint sand 1:1 arbejdes ind i underlaget. Afretningslag af slidlagsbeton 0-4 mm udlægges, komprimeres og afrettes, lagtykkelse 20 mm. Flexibel fliseklæb, 3,5 kg/m<sup>2</sup>, påføres. Fliser/klinker udlægges, fuges med cementbaseret fugemasse og afrenses. I overgang væg og gulv fuges med silicone fugemasse.

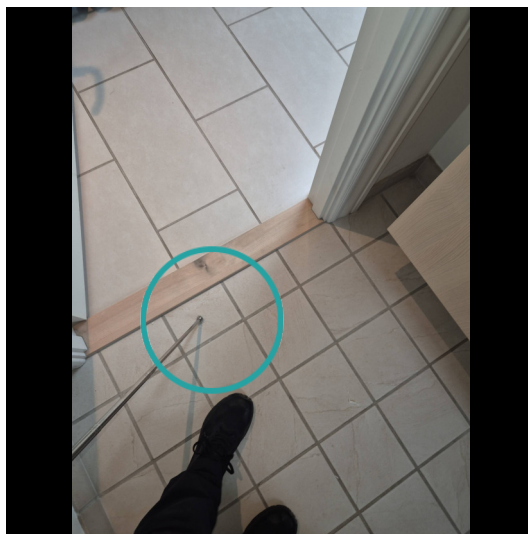
Der er flere gulvklinter med mangelfuld vedhæftning til underlaget, se bla ved dør

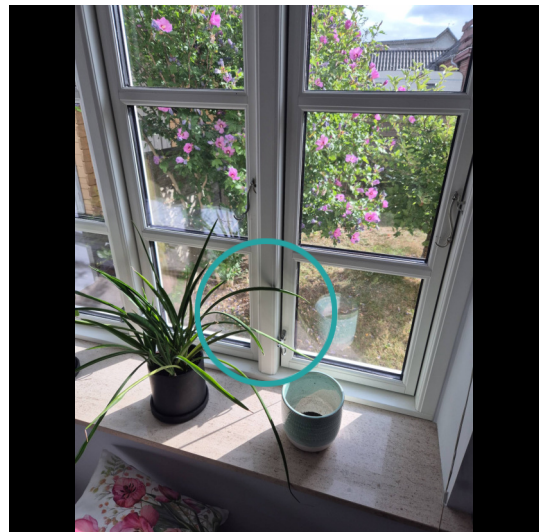
Vinduet i værelse og i stuen overholder ikke kravet til redningsåbning

Der er risiko for personskade i tilfælde af brand.

## Etablering af godkendt redningsåbning

Opgaven har ikke været mulig at prissætte, det anbefales at kontakte en tømrer med henblik på udredning af opgaven og tilbud på udbedring.

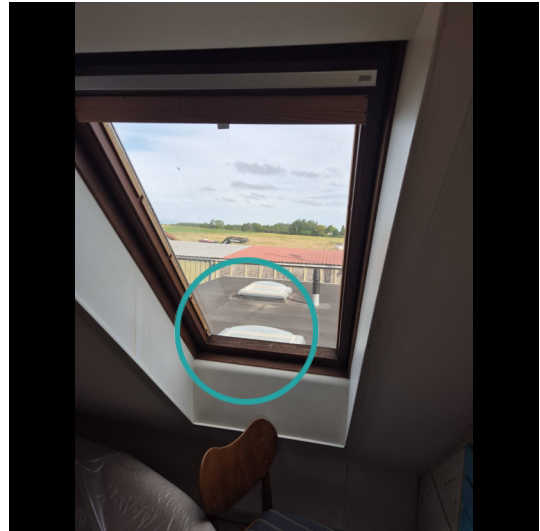
Ovenlysvinduet i værelse overholder ikke kravet til redningsåbning. I lille værelse mangler der redningsåbning

Der er risiko for personskade i tilfælde af brand.

**Indhent tilbud****Etablering af godkendt redningsåbning**

Opgaven har ikke været mulig at prissætte, det anbefales at kontakte en tømrer med henblik på udredning af opgaven og tilbud på udbedring.

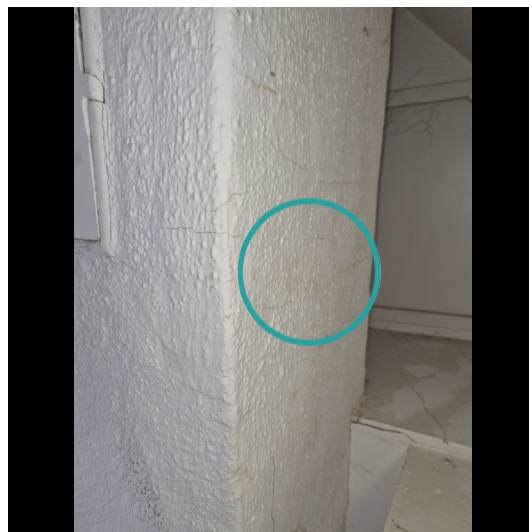
Der er flere revner i pudsens se bla på syden mod syd og ved lem

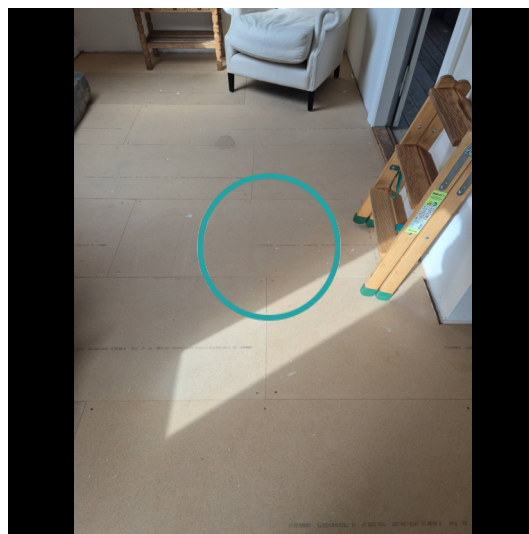
Gulvet knirker/fjederer/er eftergivende ved belastning, se ved trapperum og i værelse

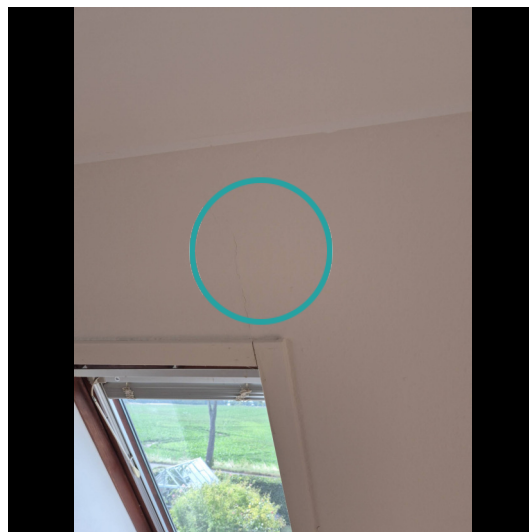
Der er synlige/revnede pladesamlinger i loft, se bla i trapperum og i værelse.

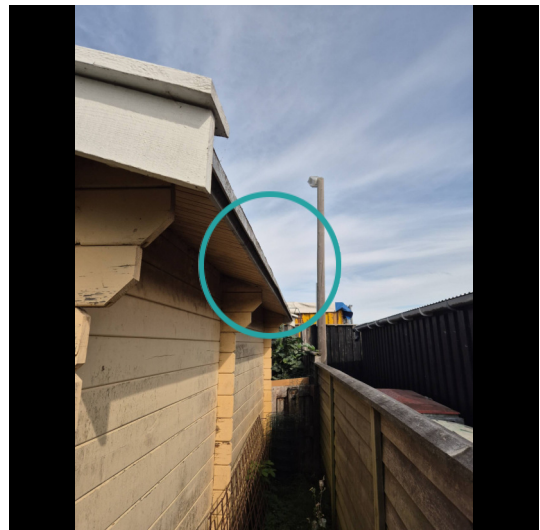
Der er ikke udført tagrende mod skel.

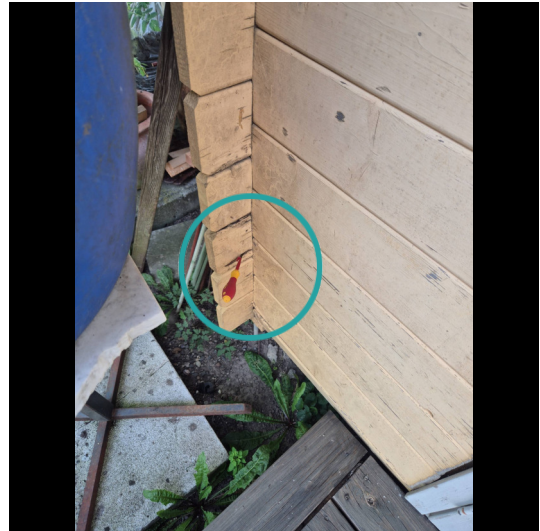
Der er nedbrydning i ydervæggen, se bla mod nordvestlig hjørne

Det vurderes, at skaden kan udvikle sig på længere sigt.

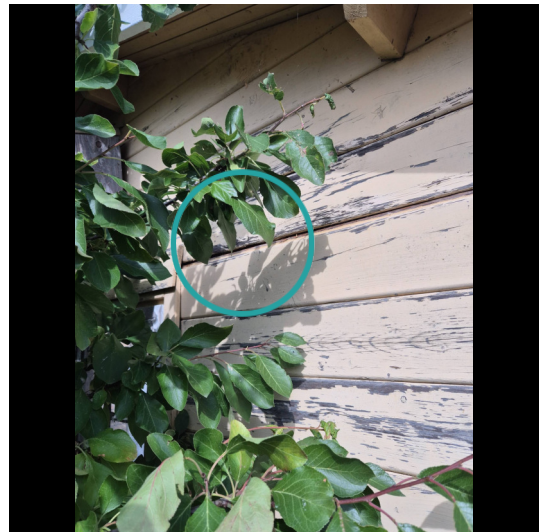
Træbeklædningen fremstår med store mellemrum / sprækker enkelte steder, f.eks. mod vej

Det må påregnes at forholdet kan udvikle sig på kort sigt og give skade i bagvedliggende konstruktion.

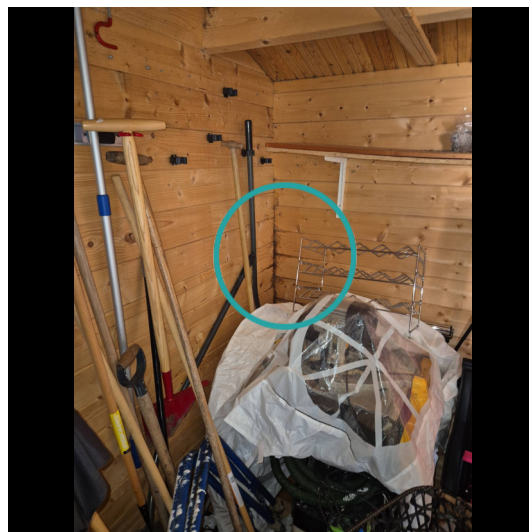
Der kan konstateres opfugtning af væg mod vej og mod nordøstlig hjørne.

Forholdet er markant og vil formentlig udvikle sig.
