Realsyn+ for

Rødbøgvej 1,  
3080 Tikøb

### Bygningsoversigt

Dato for besigtigelse: 24-08-2026

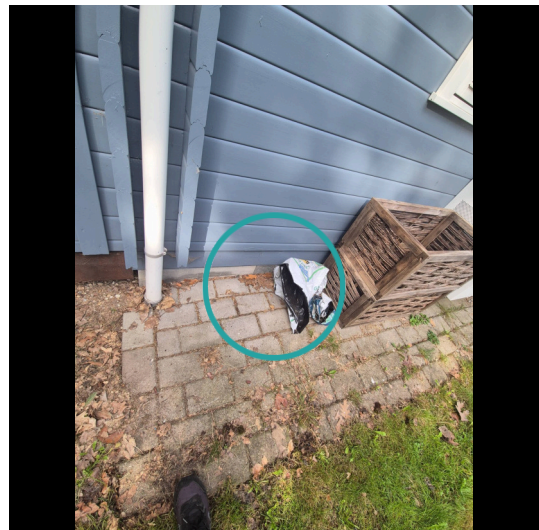
**Fundament/sokkel****SKADE:**

Sokkeludluftninger fra krybekælder sidder meget tæt på terræn, ses f.eks. mod have

**RISIKO:**

Der skønnes risiko for opfugtning af den indvendige konstruktion ved fugt/vandindtrængning på sigt.

**Sænkning/ændring af terræn**

Udbedringseksempel: Sænkning/ændring af hældning på terræn ved bygning. Eksisterende belægning optages og evt. grusunderlaget afrømmes. Råjord afrømmes og bortkøres. Terræn afrettes og det afrømmede grus udlægges, afrettes og komprimeres. Afretningslag af velgradueret bakkemateriale udlægges, kornkurve 0-8 mm, hvorefter overfladen aftrækkes nøjagtigt med ledere og retskinne, så terrænet får fald min. 1:50 på de første 3 m væk fra bygningen. Eksisterende belægning udlægges i lige flugter.

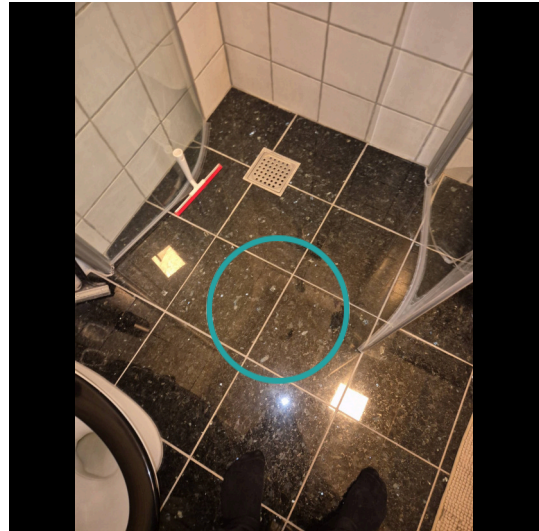
## Stueplan

**SKADE:**

Der er gulvklinter med mangelfuld vedhæftning til underlaget i brusenichen

**RISIKO:**

Der er tale om gulv med direkte vandbelastning, hvorfor der er risiko for skader på de omkringliggende konstruktioner og installationer.

**Udskiftning af klinker/fliser**

Udbedringseksempel: Udskiftning af klinker/fliser og vådrumsbehandling. klinker/fliser aftages. Underlaget rengøres omhyggeligt. Gulvet vådrumsbehandles. Der skal anvendes et komplet system til vandtætning med produkter fra samme godkendelse. Overflader primes og forsegles i hjørner, omkring rørgennemføringer og ved overgang væg/gulv. Heldækkende tætningsmasse påføres. Gulvklinter udlægges, fuges og afrenses. I hjørner, og i overgang væg og gulv samt omkring sanitære installationer fuges med elastisk, vådrums siliconefugemasse.

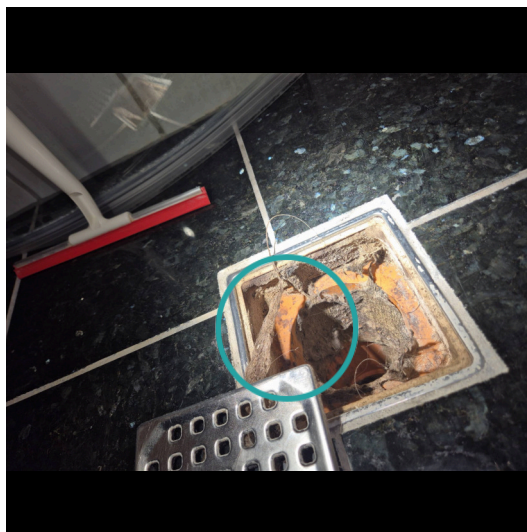
## Stueplan

### SKADE:

Der er afstand og synlig betonkant mellem afløbsskål og rist i gulv afløb i bruseniche

### RISIKO:

Afløbet er vandbelastet fra gulvoverfladen, og der er risiko for fugtindtrængen og skader på de underliggende konstruktioner og installationer.

## Udskiftning af gulv afløb

Udbedringseksempel: Udskiftning af gulv afløb i betongulv med fliser/klinker. Afløbsskål ophugges og udskiftes med ny afløbsskål af rustfrit stål med ramme og 140 x 140 mm rist. Inkl. membranklemflange, vandlås og studse for sideindløb. Afløbsskålen tilsluttes afløbssystemet. Beton udstøbes omkring gulv afløbet til plan med eksisterende betonlag.

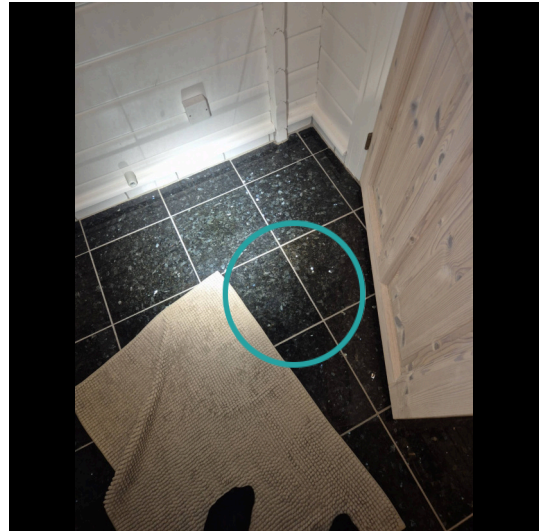
**Stueplan****SKADE:**

Der er gulvklinter med mangelfuld vedhæftning til underlaget f.eks. ved vask

**NOTE:**

Der er tale om et mindre område, som ikke er vandbelastet. Der vurderes derfor ikke at være nærliggende risiko for skader.

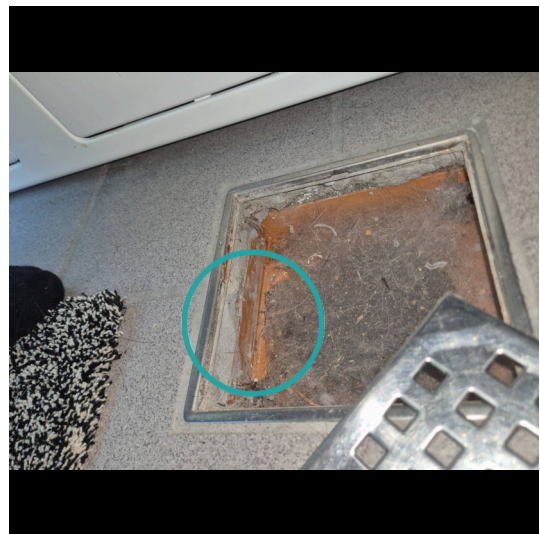
**Stueplan****SKADE:**

Der er afstand og synlig betonkant mellem afløbsskål og rist i gulvafløb i ganglinje

**NOTE:**

Gulvafløbet er ikke vandbelastet fra gulvoverfladen, og der skønnes derfor ikke at være nærliggende risiko for skader.

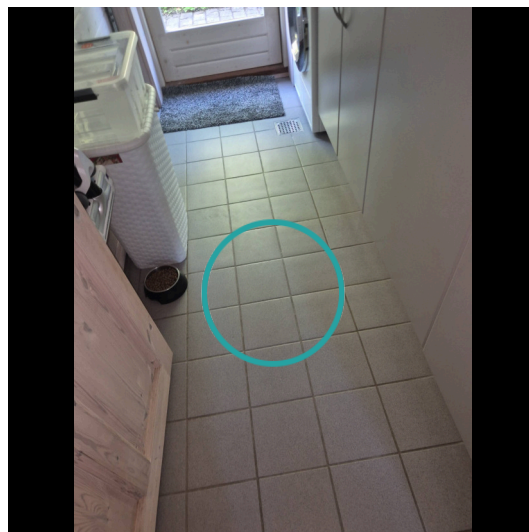
**Stueplan****SKADE:**

Der er gulvklinter med mangelfuld vedhæftning til underlaget

**NOTE:**

Fuger er intakte i de pågældende områder, og da der er tale om et mindre omfang og ikke decideret løshed, vurderes forholdet ikke at medføre nogen risiko.

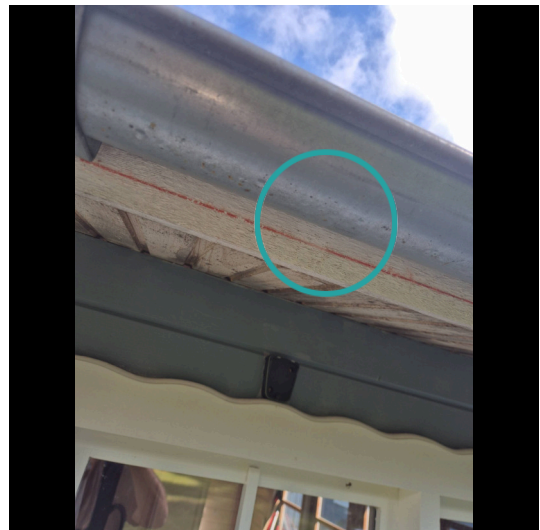
**Tag****SKADE:**

Der er rust i tagrender mod have

**RISIKO:**

Det skønnes at forholdet kan give utætheder i tagrenderne på længere sigt.

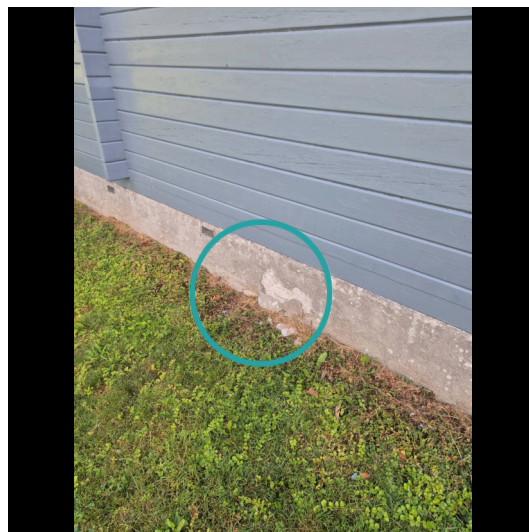
**Fundament/sokkel****SKADE:**

Sokkelpuds er i områder revnet og afskallet og har mangelfuld vedhæftning til underlaget, f.eks. mod vest

**RISIKO:**

Det vurderes, at skaden kan udvikle sig på længere sigt.

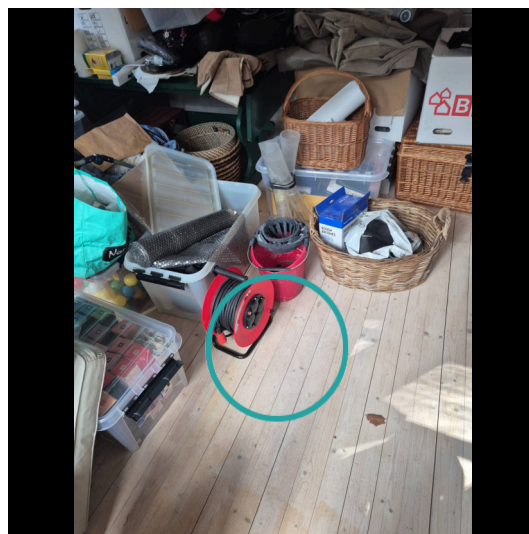
**Stueplan****SKADE:**

Gulvet har mindre skævheder og ujævnheder / Gulv er ude af vater flere steder

**NOTE:**

Omfanget er på nuværende tidspunkt så begrænset, at der ikke skønnes at være nogen risiko.
