Realsyn+ for

Højsletten 8,  
5690 Tommerup

### Bygningsoversigt

Dato for besigtigelse: 08-06-2026

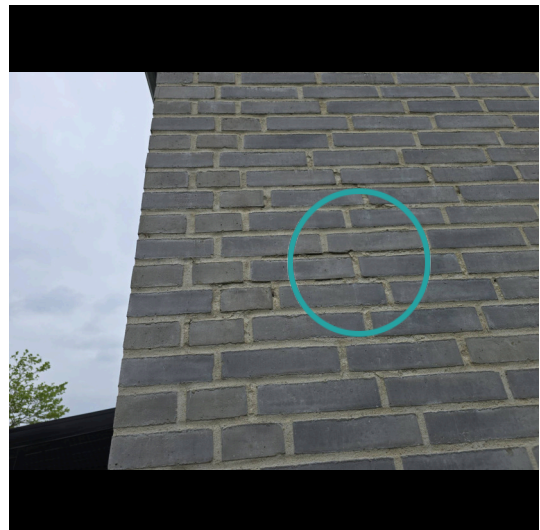
**Ydervægge****SKADE:**

Enkelte steder er der mindre områder med porøse fuger, ses f.eks på hjørnet af huset mod carport

Omfanget er på nuværende tidspunkt så begrænset, at der ikke skønnes at være nogen risiko.

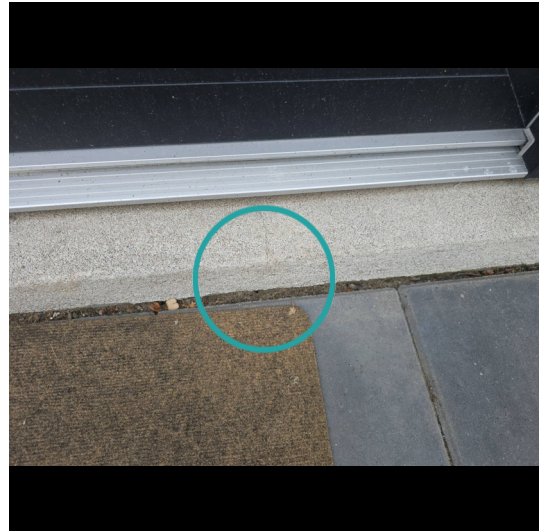
**Fundament/sokkel****SKADE:**

Der er mindre fine revner i sokkel, ses f.eks under yderdøren.

Der kunne ikke registreres følgeskader ved besigtigelsen, og der vurderes ikke at være nærliggende risiko for skade.

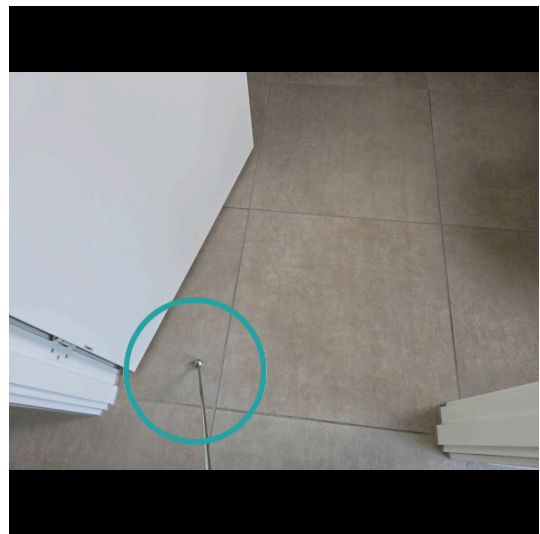
**Stueplan****SKADE:**

Der er gulvklinter med mindre god vedhæftning til underlaget, ses hovedsagelig nær døren

Der er tale om et mindre område, som ikke er vandbelastet. Der vurderes derfor ikke at være nærliggende risiko for skader.

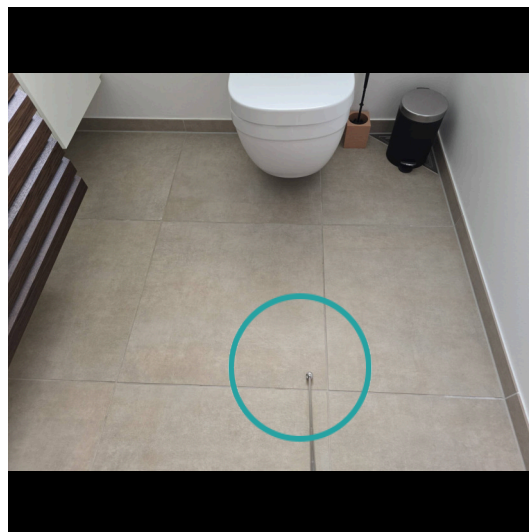
## 1. Sal

Der er enkelte gulvklinter med mindre god vedhæftning til underlaget, ses f.eks nær toilet

Der er tale om et mindre område, som ikke er vandbelastet. Der vurderes derfor ikke at være nærliggende risiko for skader.

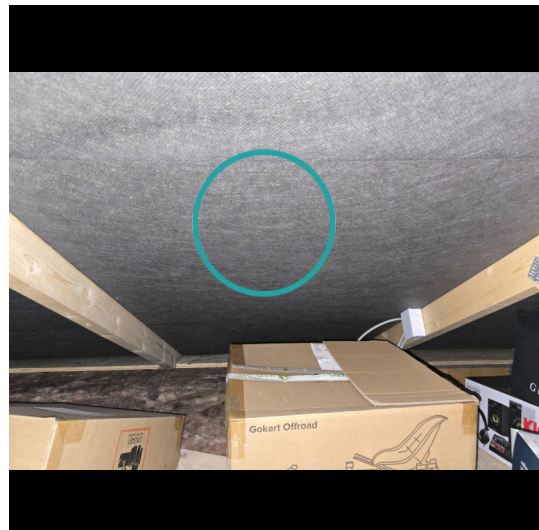
**Stueplan****SKADE:**

Undertaget mangler sikring mod blafring

Der vurderes ikke at være risiko for, at undertaget bliver slidt, men det kan støje, når undertaget blafrer.

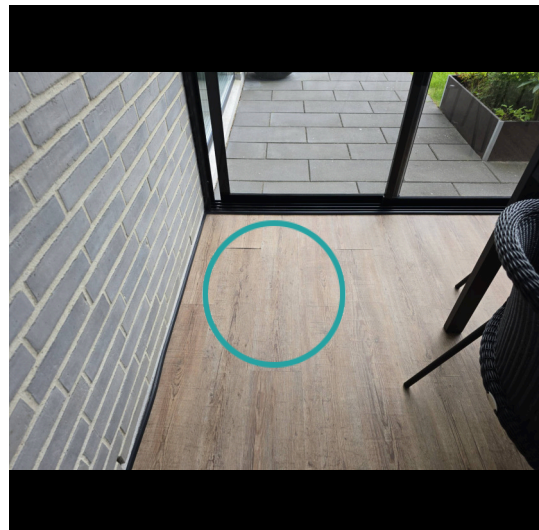
**Stueplan****SKADE:**

Laminatgulvet har mindre skader, bl.a. rejser samlingerne sig, ses f.eks. nær yderdøren

Det vurderes, at skaden kan udvikle sig på længere sigt.
