Realsyn+ for

Kongehaven 17,  
2765 Smørum

Dato for besigtigelse: 25-08-2026

LITRA A - Beboelse

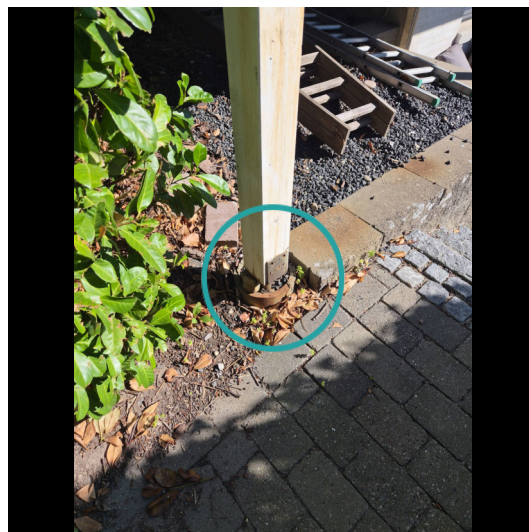
**Ydervægge****SKADE:**

Der er nedbrydning i de bærende stolper især sydvest

**RISIKO:**

Det vurderes, at skaden kan udvikle sig på længere sigt.

**Indhent tilbud****Indhent tilbud fra tømrer**

Opgaven har ikke været mulig at prissætte, det anbefales at kontakte en tømrer med henblik på udredning af opgaven og tilbud på udbedring.

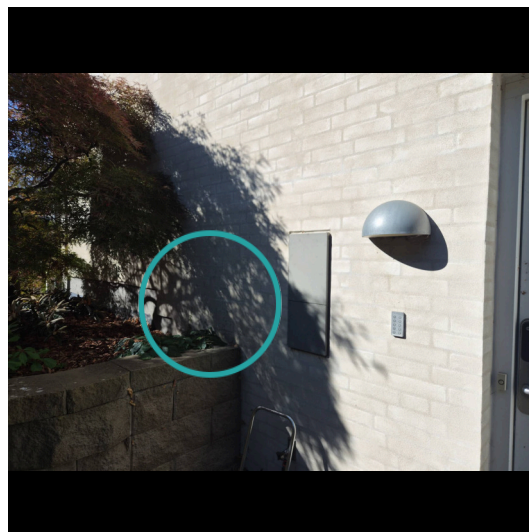
## Ydervægge

**SKADE:**

Ydervægge har enkelte revner, bl.a. til venstre for kælderyderdør

**NOTE:**

Omfanget er på nuværende tidspunkt så begrænset, at der ikke skønnes at være nogen risiko.

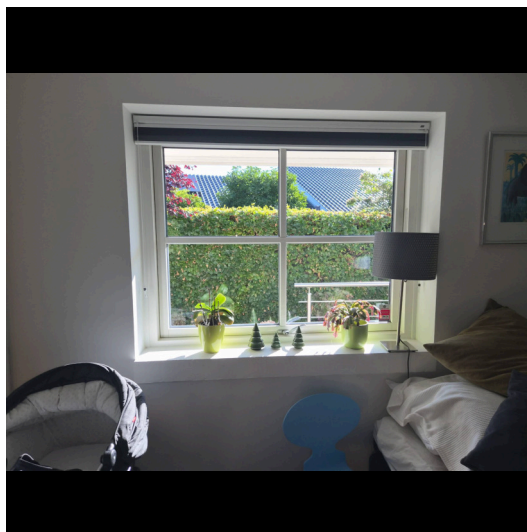
## Døre/vinduer/porte

**SKADE:**

Der er ikke den påbudte redningsåbning i i alle værelser

**RISIKO:**

Der er risiko for personskade.

**NOTE:**

Forholdet kan evt. afhjælpes ved montering af røgalarm tilsluttet el-nettet, jf. BR18. Jvnf. Erhvervsstyrelsen må den pågældende redningsåbning ikke kunne låses

## Etablering af godkendt redningsåbning

Opgaven har ikke været mulig at prissætte, det anbefales at kontakte en tømrer med henblik på udredning af opgaven og tilbud på udbedring.

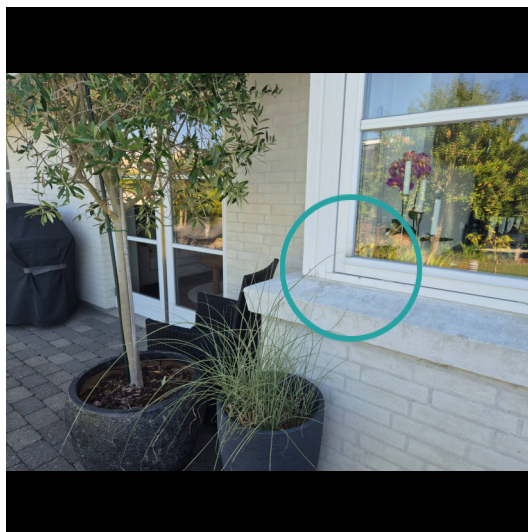
**Døre/vinduer/porte****SKADE:**

Der er nedbrydninger i glaslister på vinduer mest mod vest

**RISIKO:**

Det vurderes, at skaden kan udvikle sig på sigt.

**502,00 Pr lbm\*****Montering af glaslister**

Udbedringseksempel: Montering af glaslister. Evt. eksisterende lister aftages og erstattes af nye lister af vakuumimprægneret fyrretræ. Listen stryges på begge sider med træbeskyttelse og monteres.

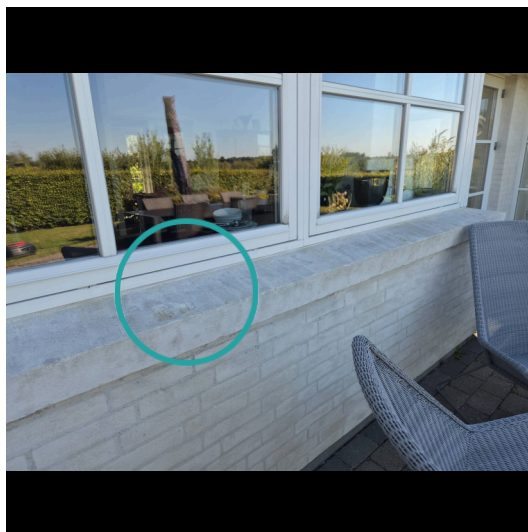
**Døre/vinduer/porte****SKADE:**

Der er defekt puds på sålbænke ved vinduer f.eks. mod vest og øst

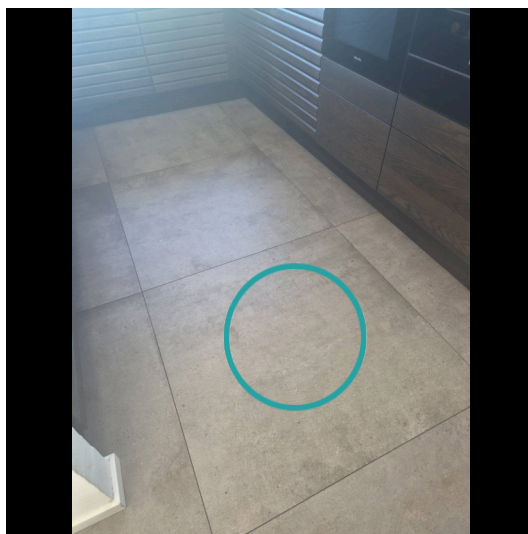
**Stueplan****SKADE:**

Der er enkelte gulvklinter med mangelfuld vedhæftning til underlaget mod oven
