Realsyn+ for

Vibehaven 16,
4800 Nykøbing F

Bygningsoversigt

Dato for besigtigelse: 19-05-2026

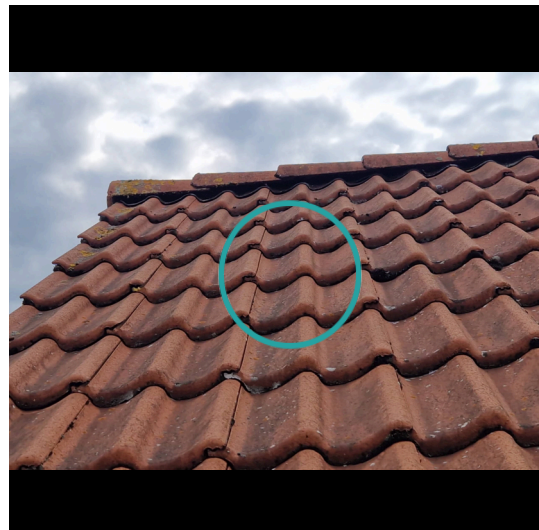
**Tag****SKADE:**

Rygningsbånd har et enkelt sted begyndende slip fra tagsten.
Det ses f.eks. mod nord

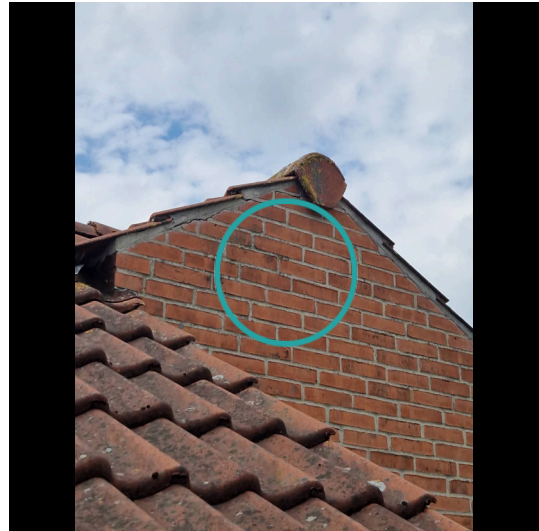
Ydervægge

SKADE:

Der er mindre revnedannelser i murværk ved rygning mod nord

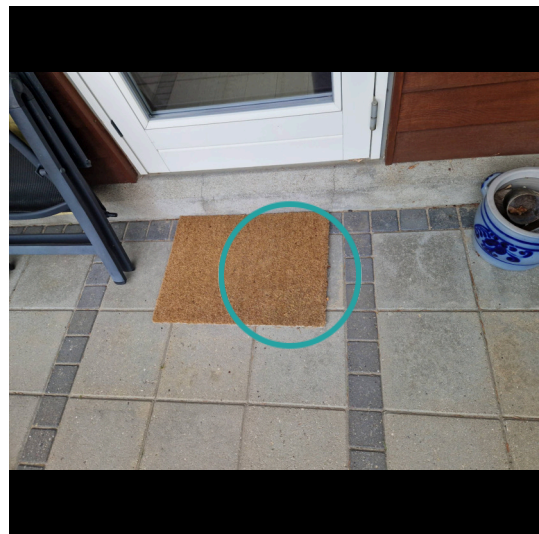
Fundament/sokkel

SKADE:

Der er stedvist mindre revner i soklen, f.eks. ved hoveddør og terrassedøre mod syd

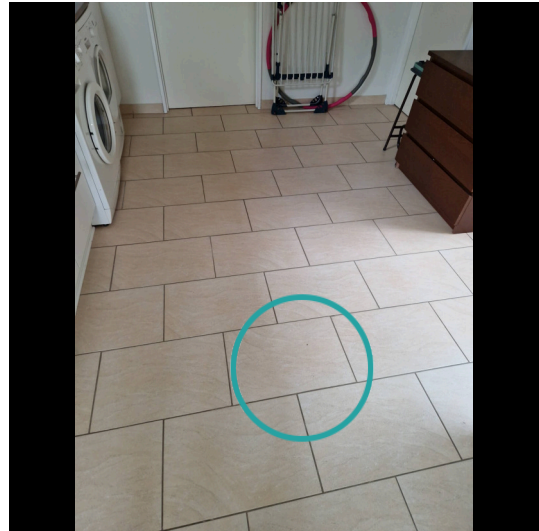
Stueplan

SKADE:

Der er gulvklinter med mangelfuld vedhæftning til underlaget

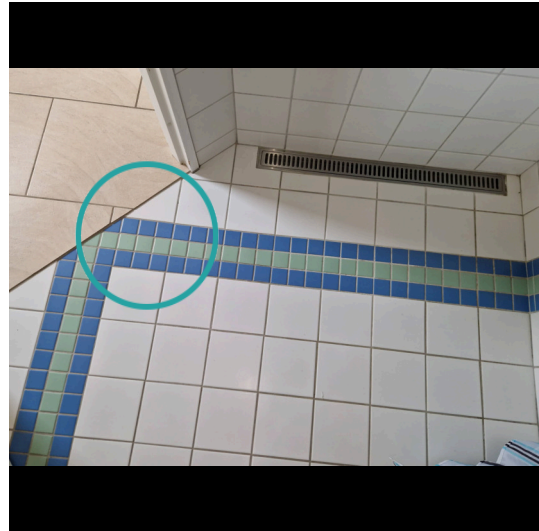
SKADE:

Der er ikke tilstrækkelig niveauforskel mellem overside af gulv afløbet og gulvoverfladen ved døren/døråbningen

RISIKO:

Det kan medføre, at vand trænger ud fra rummet ved tilstopning/overløb og giver skader her.

Udskiftning af gulv afløb

Udbedringseksempel: Udskiftning af gulv afløb i betongulv med fliser/klinker. Afløbsskål ophugges og udskiftes med ny afløbsskål af rustfrit stål med ramme og 140 x 140 mm rist. Inkl. membranklemflange, vandlås og studse for sideindløb. Afløbsskålen tilsluttes afløbssystemet. Beton udstøbes omkring gulv afløbet til plan med eksisterende betonlag.

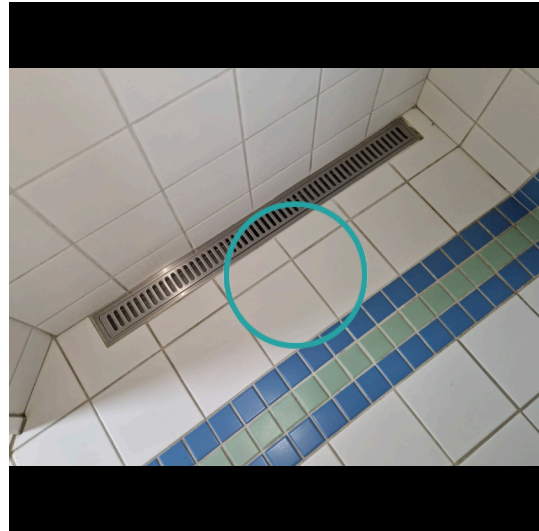
SKADE:

Der er gulvklinter med mangelfuld vedhæftning til underlaget ved unidrain

RISIKO:

Der er tale om gulv og væg med direkte vandbelastning, hvorfor der er risiko for skader på de omkringliggende konstruktioner og installationer.

Udskiftning af klinker/fliser

Udbedringseksempel: Udskiftning af fliser/klinker Aftagning af fliser/klinker. Underlaget rengøres omhyggeligt. Svummelag af cement og fint sand 1:1 arbejdes ind i underlaget. Afretningslag af slidlagsbeton 0-4 mm udlægges, komprimeres og afrettes, lagtykkelse 20 mm. Fleksibel fliseklæb, 3,5 kg/m², påføres. Fliser/klinker udlægges, fuges med cementbaseret fugemasse og afrenses. I overgang væg og gulv fuges med silicone fugemasse.

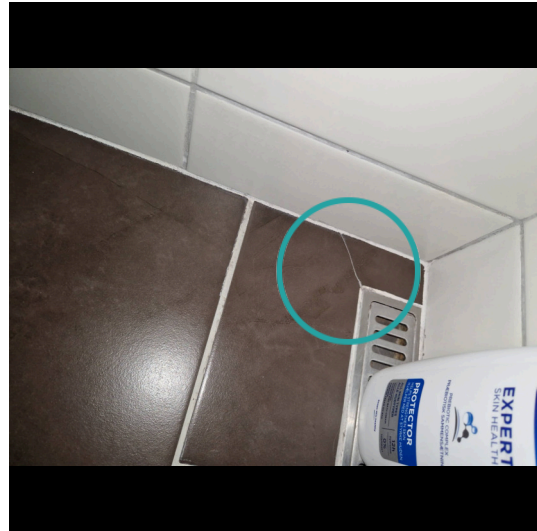
SKADE:

Der er en enkelt revnet gulvclinke ved unidrain

RISIKO:

Der er tale om gulv med direkte vandbelastning, hvorfor der er risiko for skader på de omkringliggende konstruktioner og installationer.

Udskiftning af klinker/fliser

Udbedringseksempel: Udskiftning af fliser/klinker Aftagning af fliser/klinker. Underlaget rengøres omhyggeligt. Svummelag af cement og fint sand 1:1 arbejdes ind i underlaget. Afretningslag af slidlagsbeton 0-4 mm udlægges, komprimeres og afrettes, lagtykkelse 20 mm. Flexibel fliseklæb, 3,5 kg/m², påføres. Fliser/klinker udlægges, fuges med cementbaseret fugemasse og afrenses. I overgang væg og gulv fuges med silicone fugemasse.

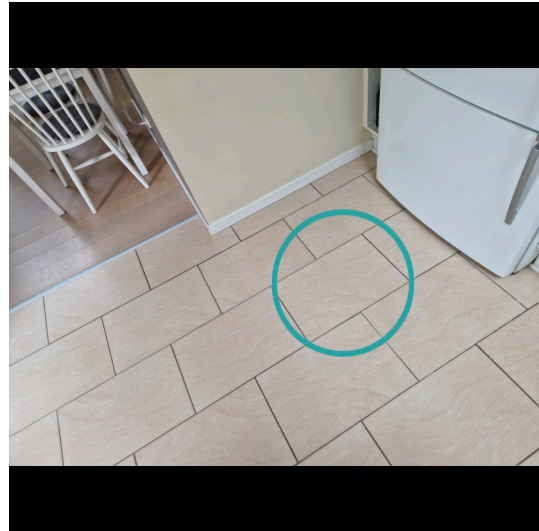
SKADE:

Der er gulvklinter med mangelfuld vedhæftning til underlaget

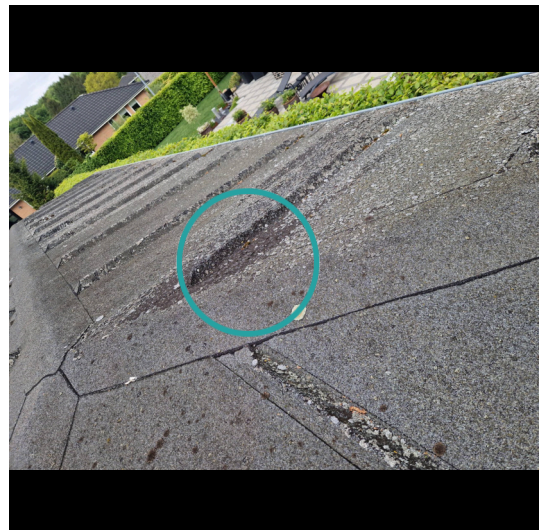
**Tag****SKADE:**

Tagpappen er med begyndende nedslidning og ælde. Det ses enkelte steder på den nordlige tagflade
