Realsyn+ for

Vibevænget 19,  
5450 Otterup

Dato for besigtigelse: 03-08-2026

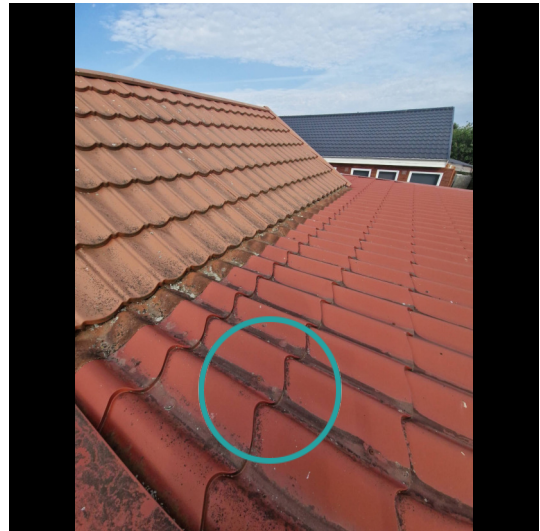
**Tag****SKADE:**

Taghældningen er mindre end foreskrevet af tagproducenten.  
Forholdet ses ved tilbygning mod nord

**NOTE:**

Der ses ikke tegn på skade efter nu mange år, hvorfor  
forholdet skønnes uden overordnet konstruktiv betydning.

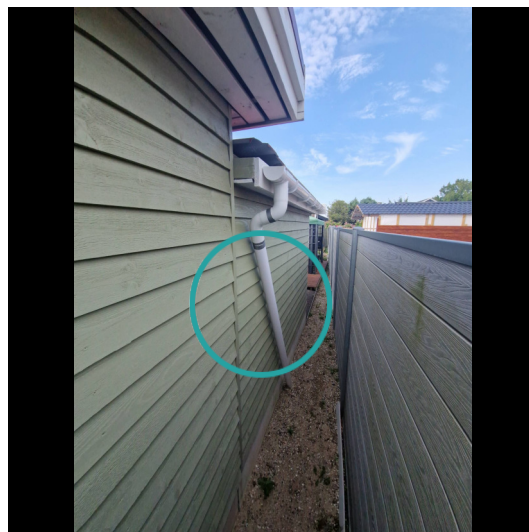
**Tag****SKADE:**

Tagnedløb er ikke ført til tagbrønd eller faskine f.eks. mod nordvest

**NOTE:**

Forholdet vurderes at have været sådan i mange år, uden at der er tegn på skade.

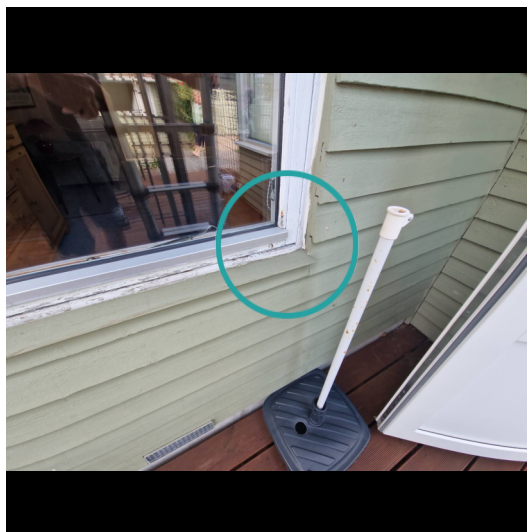
**Døre/vinduer/porte****SKADE:**

Der er nedbrydning i vinduerne enkelte steder, f.eks. mod sydvest

**RISIKO:**

Nedbrydningen vurderes at fortsætte på længere sigt.

**2.866,00 Pr styk****Udskiftning af nedbrudt træ**

Udbedringseksempel: Udskiftning af nedbrudt træ. Det nedbrudte træ skæres væk og et stykke træ af samme sort og densitet tildannes nøjagtigt og indsættes i stedet for det beskadigede. Det reparerede område grundes og malebehandles på begge sider. Det udskiftede træværk afvaskes, slibes og males en gang.

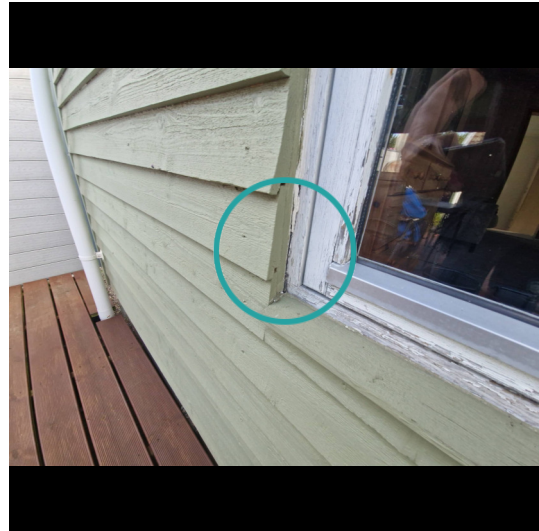
**Døre/vinduer/porte****SKADE:**

Fuger omkring døre og vinduer har mistet elasticiteten og er revnede i overfladen f.eks. ved vindue mod sydvest

**NOTE:**

Omfanget er pt. begrænset, hvorfor der ikke skønnes nærliggende risiko for skade.

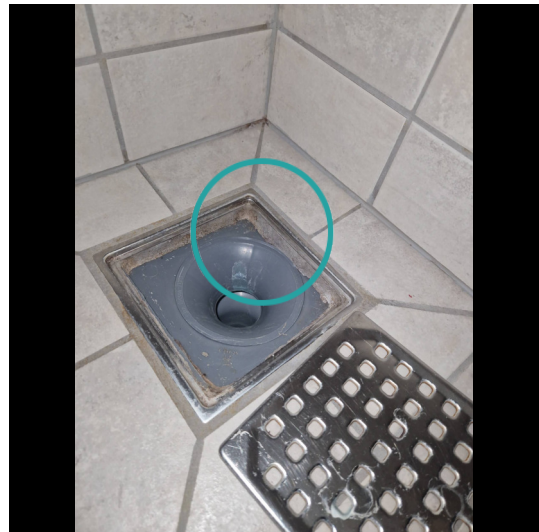
**Stueplan****SKADE:**

Der er synlig flisemørtel i gulvafløb i bruseniche ud for samling mellem afløbsskål og ristramme i brusenichen

**NOTE:**

Forholdet er på nuværende tidspunkt så begrænset, at der ikke skønnes at være nogen risiko.

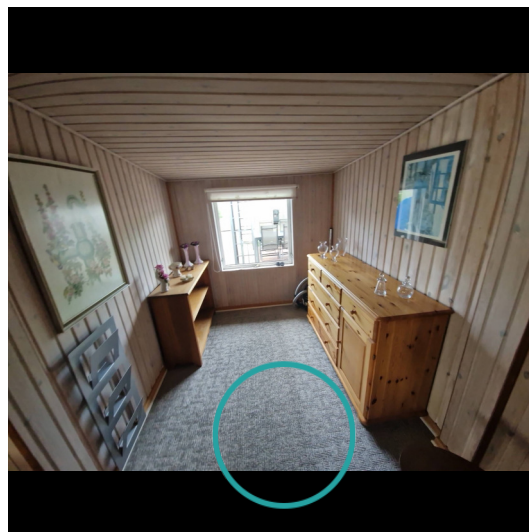
**Stueplan****SKADE:**

Gulvet har mindre skævheder og ujævnheder / Gulv er ude af vater flere steder. F.eks. mod terrasse

**NOTE:**

Forholdet skønnes aldersrelateret, uden konstruktiv betydning. Mindre ujævnheder/skævheder er almindeligt forekommende i ældre bygninger.

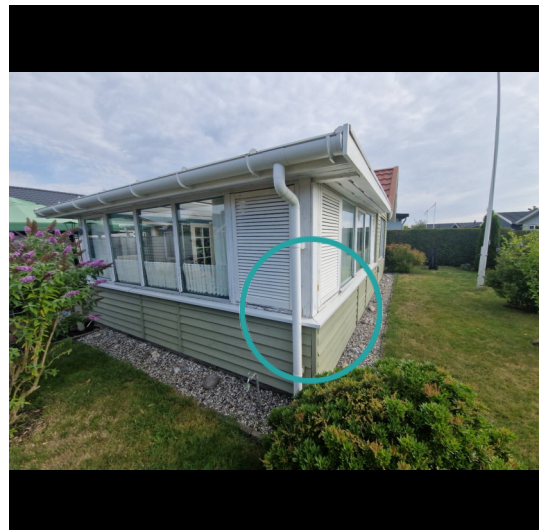
**Tag****SKADE:**

Udvendigt træværk ved og omkring tag har påbegyndende nedbrudt træ. Forholdet er konstateret i hjørnestolper og træværk f.eks. mod syd

**RISIKO:**

Udviklingen skønnes at fortsætte, og det kan medføre svigt på længere sigt.

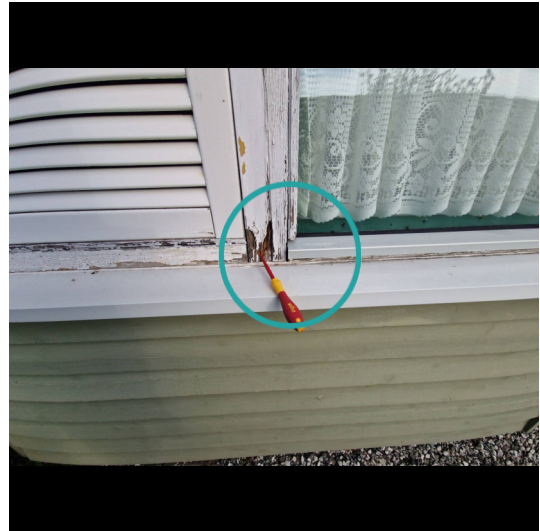
**Døre/vinduer/porte****SKADE:**

Der er nedbrydning i vinduerne enkelte steder, f.eks. mod syd

**RISIKO:**

Nedbrydningen vurderes at fortsætte på længere sigt.

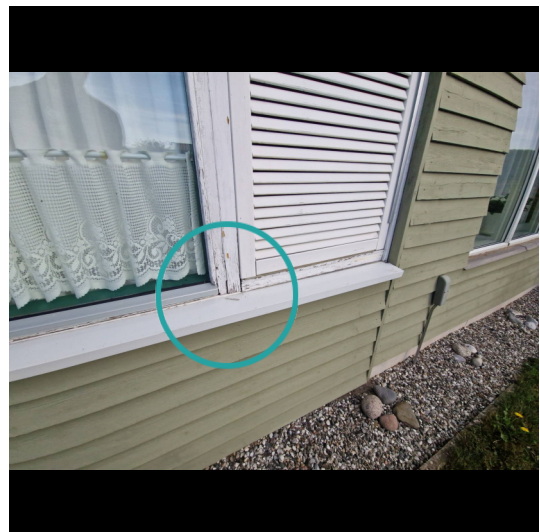
**Døre/vinduer/porte****SKADE:**

Fuger omkring døre og vinduer har mistet elasticiteten og er revnede i overfladen bl.a. mod syd

**NOTE:**

Omfanget er pt. begrænset, hvorfor der ikke skønnes nærliggende risiko for skade.

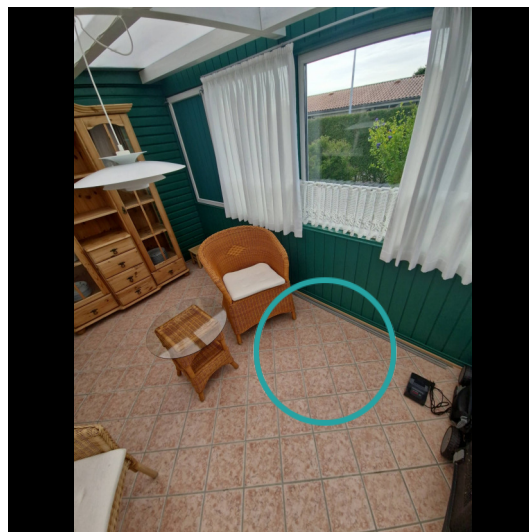
**SKADE:**

Der er gulvklinter med mangelfuld vedhæftning til underlaget f.eks. under vindue mod vej

**NOTE:**

Omfanget er begrænset og vil formentligt ikke udvikle sig.
