Realsyn+ for

Stenkær 23,  
2765 Smørum

Dato for besigtigelse: 14-08-2026

## Introduktion til VTR rapporten

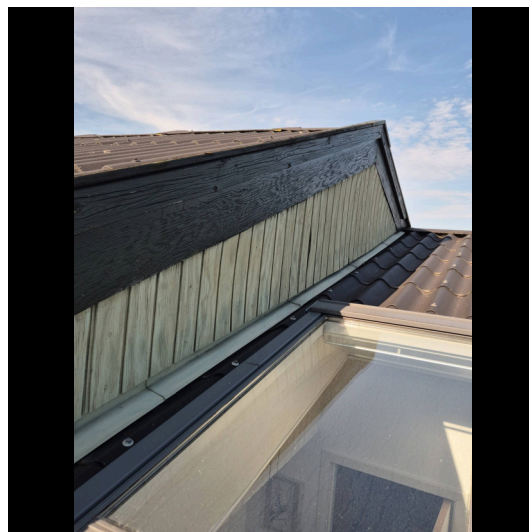
**Tag****SKADE:**

Udvendigt træværk ved og omkring tag har påbegyndende nedbrudt træ. Forholdet er konstateret i vindskeder og gavlbeklædning mod syd

**RISIKO:**

Det vurderes, at skaden kan udvikle sig på længere sigt.

**Kr 198,00 / Pr lbm\*****798,00 Pr lbm\*****Udskiftning af vindskede**

Udbedringseksempel: Udskiftning af vindskede. Vindskede med dækbræt udføres af ru brædder af fyrretræ, 5. sortering - kvinta, trykimprægneret iht. NTR-klasse AB. Vindskeden afsluttes med dækbræt.

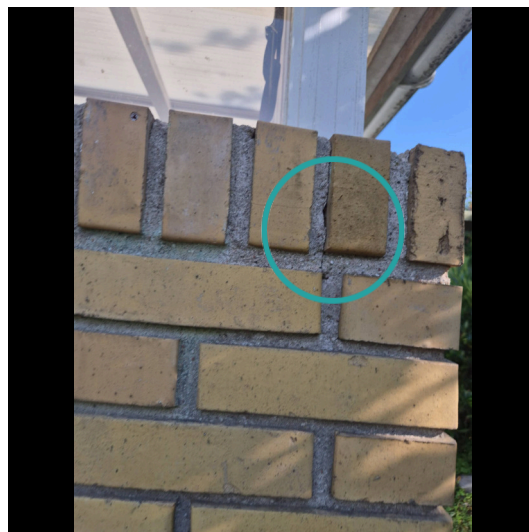
**Ydervægge****SKADE:**

Der er mindre revner i læmuren mod nord

**NOTE:**

Konstruktionen har henstået sådan i en længere årrække uden følgeskader, der vurderes derfor ikke at være nærliggende risiko for skade.

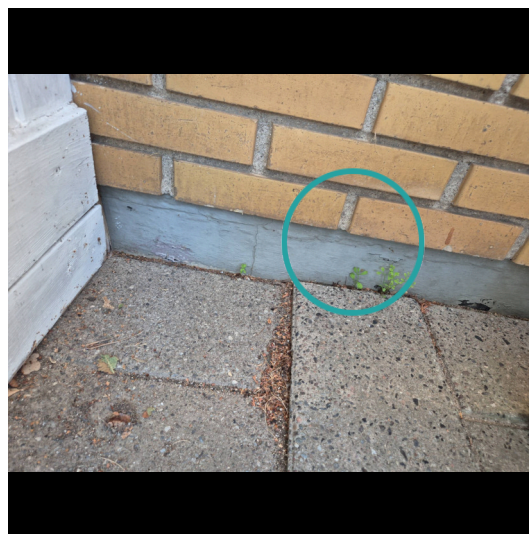
**Fundament/sokkel****SKADE:**

Der er flere revner i sokkel se f.eks. mod vest

**NOTE:**

Konstruktionen har henstået sådan i en længere årrække uden følgeskader, der vurderes derfor ikke at være nærliggende risiko for skade.

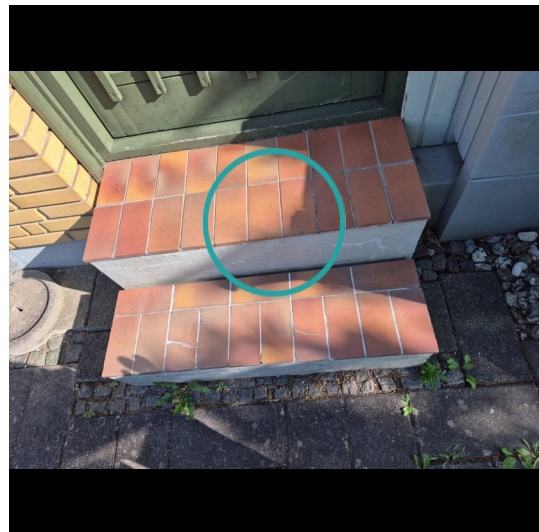
**Fundament/sokkel****SKADE:**

Klinker på trappe mod bryggers har begrænset/manglende vedhæftning samt revnet stødtrin

**RISIKO:**

Det vurderes, at skaden kan udvikle sig på længere sigt.

**2.252,00 Pr trin****Udskiftning af klinker på trappe**

Udbedringseksempel: Udskiftning af klinker på grund/stødtrin. Klinker på trappetrin afhugges, betonlaget afrenses og forbehandles. Naturklinker udlægges på grund- og stødtrin. Klinkerne fuges med cementbaseret, frost- og vandfast fugemasse. Forudsættes at trinstørrelsen er 40 cm x 120 cm ekskl. evt respos.

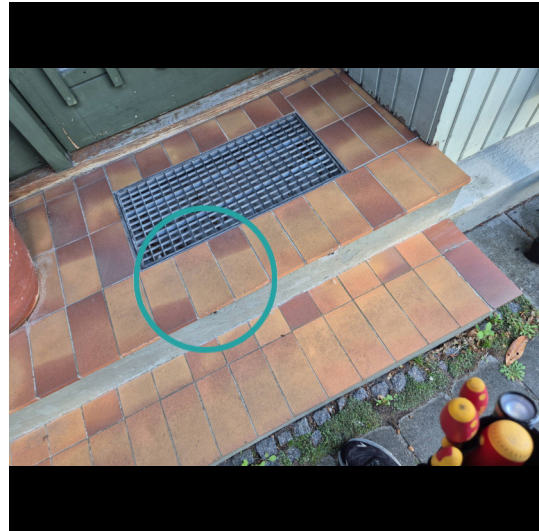
**Fundament/sokkel****SKADE:**

Klinker på trappe mod entre har begrænset/manglende vedhæftning

**RISIKO:**

Forholdet skønnes fortsat at udvikle sig på længere sigt.

**Udskiftning af klinker på trappe**

Udbedringseksempel: Udskiftning af klinker på grund/stødtrin. Klinker på trappetrin afhugges, betonlaget afrensnes og forbehandles. Naturklinker udlægges på grund- og stødtrin. Klinkerne fuges med cementbaseret, frost- og vandfast fugemasse. Forudsættes at trinstørrelsen er 40 cm x 120 cm eksl. evt respos.

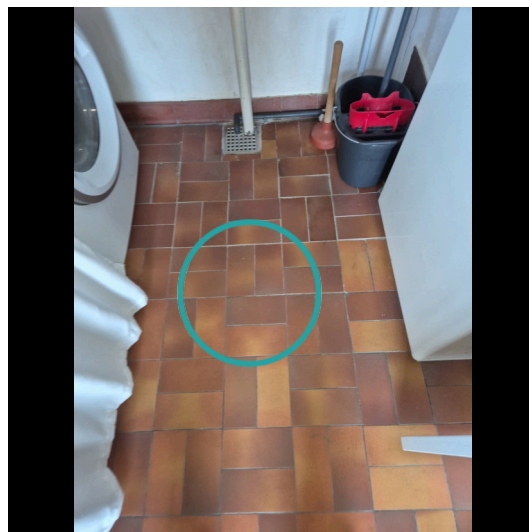
**Stueplan****SKADE:**

Der er gulvklinter med mangelfuld vedhæftning til underlaget se f.eks. foran fyr

**NOTE:**

Der kunne ikke registreres følgeskader ved besigtigelsen.

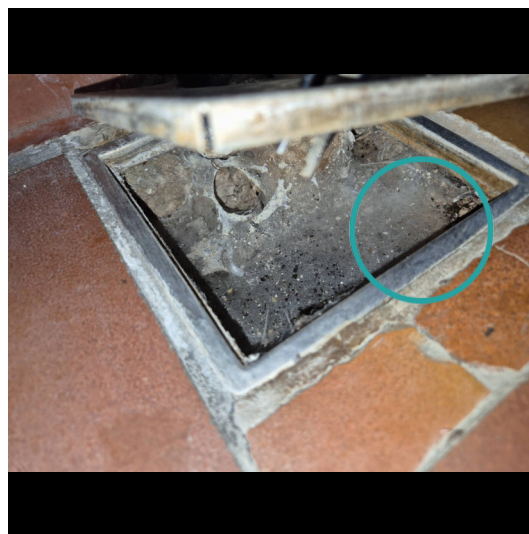
**Stueplan****SKADE:**

Der er afstand og synlig betonkant mellem afløbsskål og rist i gulvafløb under håndvask

**NOTE:**

Gulvafløbet er ikke vandbelastet fra gulvoverfladen, og der skønnes derfor ikke at være nærliggende risiko for skader.

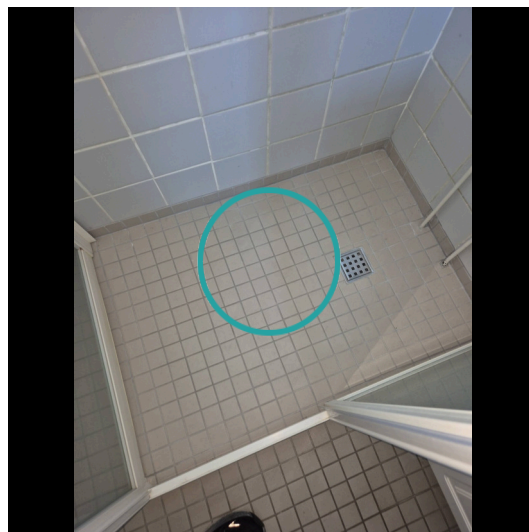
### SKADE:

Der er gulvklinter med mangelfuld vedhæftning til underlaget i brusenichen

### RISIKO:

Der er tale om gulv og væg med direkte vandbelastning, hvorfor der er risiko for skader på de omkringliggende konstruktioner og installationer.

## Udskiftning af klinker/fliser

Udbedringseksempel: Udskiftning af klinker/fliser og vådrumsbehandling. klinker/fliser aftages. Underlaget rengøres omhyggeligt. Gulvet vådrumsbehandles. Der skal anvendes et komplet system til vandtætning med produkter fra samme godkendelse. Overflader primes og forsegles i hjørner, omkring rørgennemføringer og ved overgang væg/gulv. Heldækkende tætningsmasse påføres. Gulvklinter udlægges, fuges og afrenses. I hjørner, og i overgang væg og gulv samt omkring sanitære installationer fuges med elastisk, vådrums siliconefugemasse.

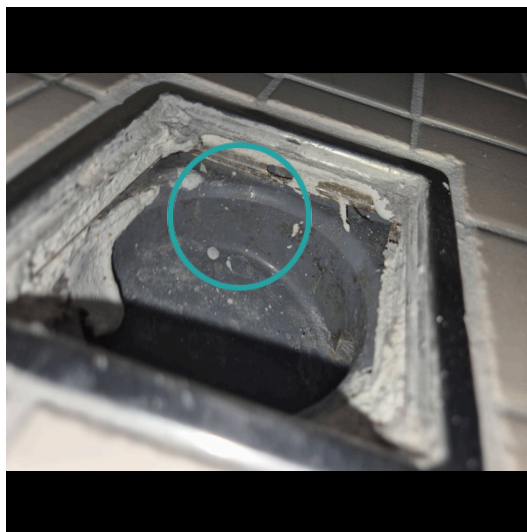
### SKADE:

Samlingen mellem afløbsskål og rist er ikke tætsluttende i gulvafløb

### RISIKO:

Afløbet er vandbelastet fra gulvoverfladen, og der er risiko for fugtindtrængen og skader på de underliggende konstruktioner og installationer.

## Udskiftning af gulvafløb

Udbedringseksempel: Udskiftning af gulvafløb i betongulv med fliser/klinker. Afløbsskål ophugges og udskiftes med ny afløbsskål af rustfrit stål med ramme og 140 x 140 mm rist. Inkl. membranklemflange, vandlås og studse for sideindløb. Afløbsskålen tilsluttes afløbssystemet. Beton udstøbes omkring gulvafløbet til plan med eksisterende betonlag.

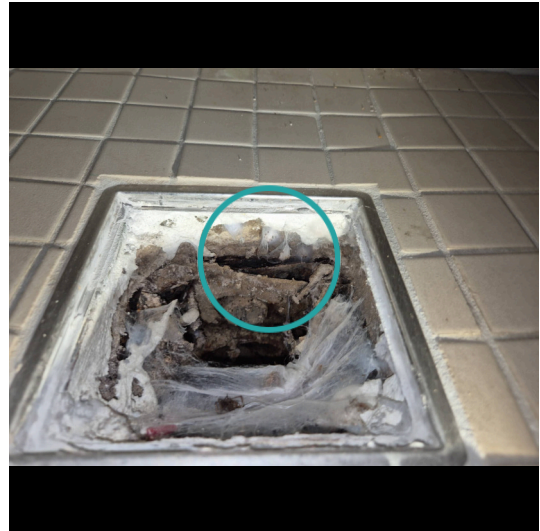
**SKADE:**

Der er afstand og synlig betonkant mellem afløbsskål og rist i gulv afløb ved håndvasken

**NOTE:**

Gulv afløbet er ikke vandbelastet fra gulvoverfladen, og der skønnes derfor ikke at være nærliggende risiko for skader.

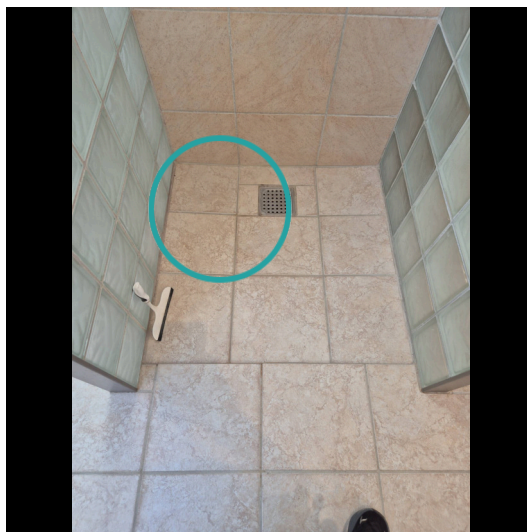
**SKADE:**

Der er gulvklinter med mangelfuld vedhæftning til underlaget i bruseniche

**RISIKO:**

Der er tale om gulv med direkte vandbelastning, hvorfor der er risiko for skader på de omkringliggende konstruktioner og installationer.

**Udskiftning af klinker/fliser**

Udbedringseksempel: Udskiftning af klinker/fliser og vådrumsbehandling. klinker/fliser aftages. Underlaget rengøres omhyggeligt. Gulvet vådrumsbehandles. Der skal anvendes et komplet system til vandtætning med produkter fra samme godkendelse. Overflader primes og forsegles i hjørner, omkring rørgennemføringer og ved overgang væg/gulv. Heldækkende tætningsmasse påføres. Gulvklinter udlægges, fuges og afrenses. I hjørner, og i overgang væg og gulv samt omkring sanitære installationer fuges med elastisk, vådrums siliconefugemasse.

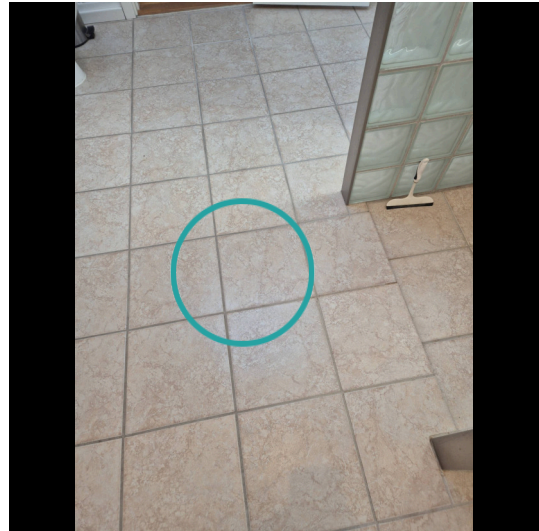
**SKADE:**

Der er gulvklinter med mangelfuld vedhæftning til underlaget se f.eks. mellem vask og niche

**NOTE:**

Der er tale om et mindre område, som ikke er vandbelastet. Der vurderes derfor ikke at være nærliggende risiko for skader.

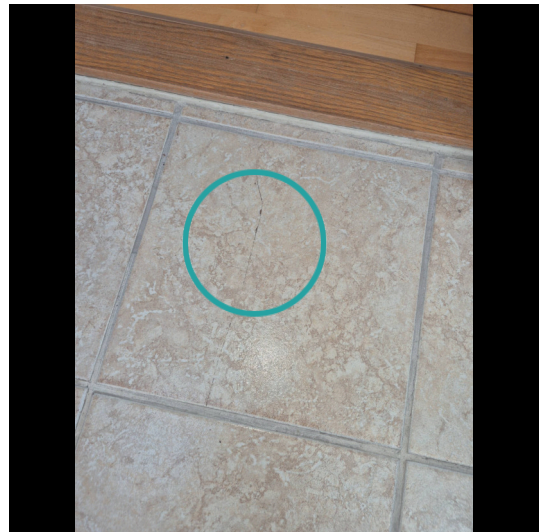
**SKADE:**

Der er revnede gulvklinter se f.eks. foran dør til værelse

**NOTE:**

Der kunne ikke registreres følgeskader ved besigtigelsen.

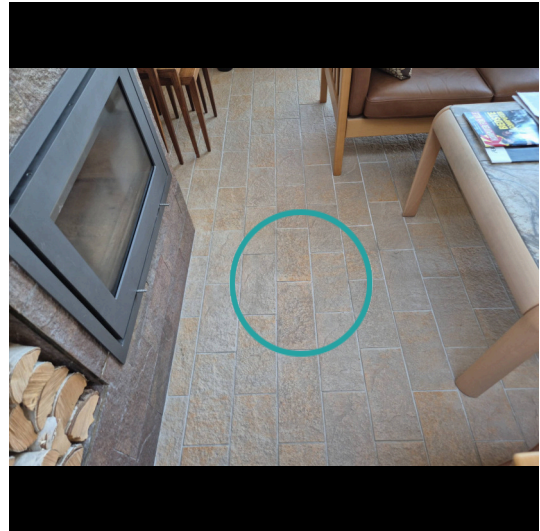
**Stueplan****SKADE:**

Der er gulvklinter med mangelfuld vedhæftning til underlaget se f.eks. foran pejs

**NOTE:**

Konstruktionen har henstået sådan i en længere årrække uden følgeskader, der vurderes derfor ikke at være nærliggende risiko for skade.

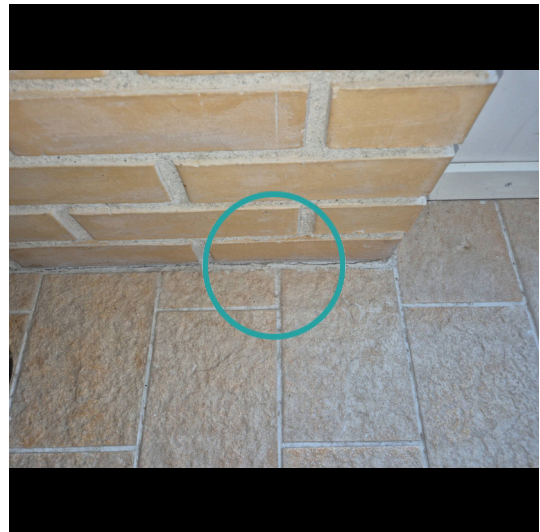
**Stueplan****SKADE:**

Der er revner i fuger langs murværket mod haven

**NOTE:**

Der kunne ikke registreres følgeskader ved besigtigelsen.

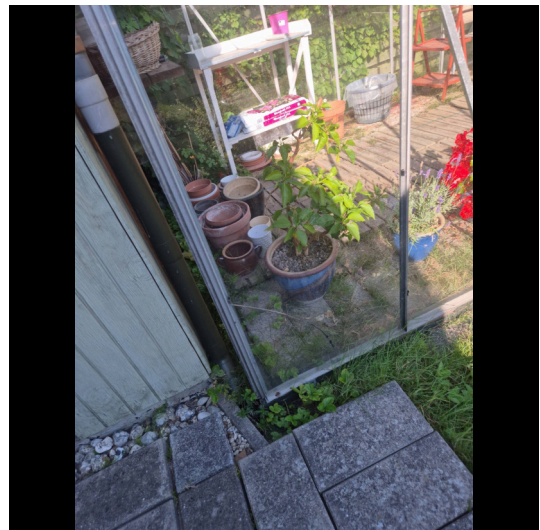
**Ydervægge****SKADE:**

Der er enkelte revnet glas

**NOTE:**

Der kunne ikke registreres følgeskader ved besigtigelsen.
