Realsyn+ for

Bakkevej 37B,  
2830 Virum

Dato for besigtigelse: 21-04-2026

## LITRA A - Beboelse

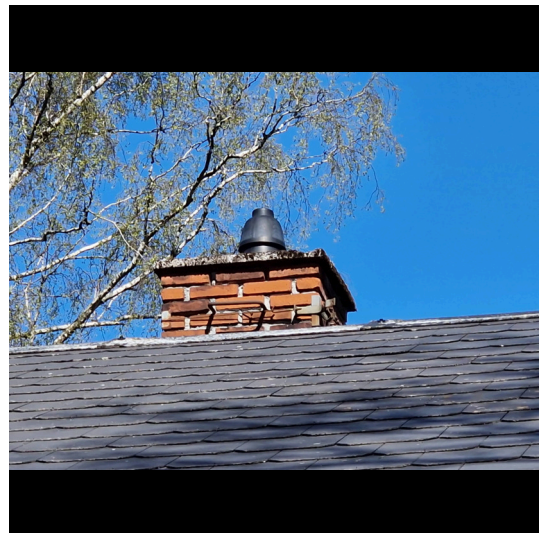
Skorsten mod øst i den oprindelige del fremstår i områder med defekte/udfaldne fuger

Det vurderes, at skaden kan udvikle sig på længere sigt.

Udbedringseksempel: Eftergang af fuger i skorsten. Fuger udbedres ved udkradsning og omfugning. Skadede skorstenensfuger udkradses i fuld bredde til dybde min. 25 mm fra den færdige fugeoverflade. Hele fugen udfyldes efterfølgende.

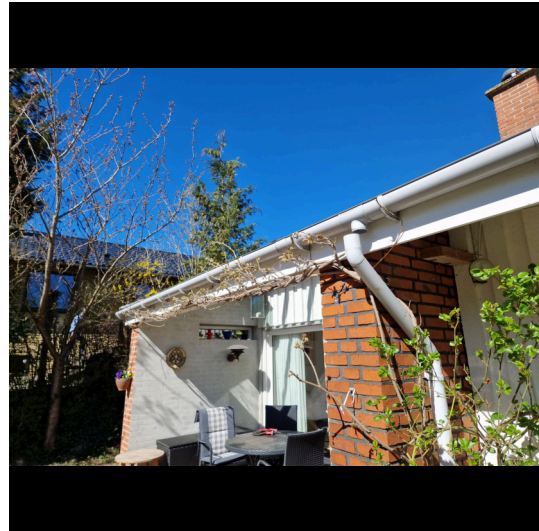
Tagnedløbet er defekt / utæt i den vestlige ende af sydfacaden

Der er risiko for skade på andre bygningsdele.

Udbedringseksempel: Udskiftning af let tagnedløbsrør. Tagnedløbsrør tilsluttes tagrendens tudstykke med bajonetknæ. Nedførsel og brøndkrave tilsluttes nedløbsbrønd. Tagnedløbsrøret monteres til murværk med 2 stk. rørholdere og hængselsstifter.

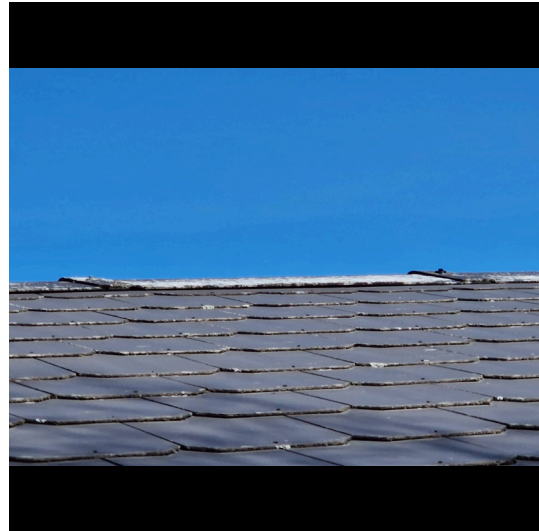
Rygningsplader fremstår med forvitrede/nedslidte overflader, hvilket f.eks. ses fra syd

Det vurderes, at skaden kan udvikle sig på længere sigt.

Der er ikke tegn på skade ved besigtigelsen.

Udbedringseksempel: Udskiftning af rygnings-/gratplader. rygnings-/gratplader nedtages. rygnings-/gratplader oplægges iht. fabrikantens anvisninger.

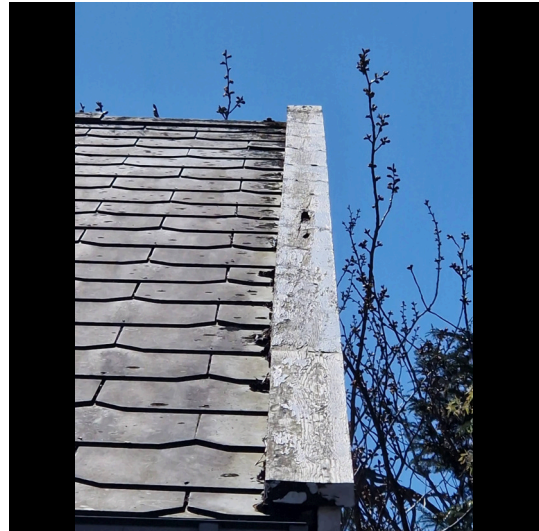
Dækbræt er nedbrudt i gavl mod nordvest

Det vurderes, at skaden kan udvikle sig på længere sigt.

Udbedringseksempel: Udskiftning af dækbrædder. Eksisterende dækbrædder nedtages, i nødvendigt omfang. Dækbræt udføres af ru brædder af fyrretræ, 5. sortering - kvinta, trykimprægneret iht. NTR-klasse AB. Dækbrædder stryges to gange med plastalkydræbeskyttelse.

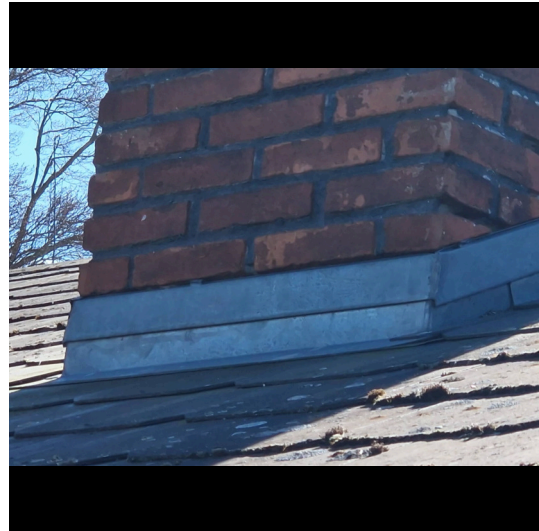
Der mangler fuger, hvor skorstensinddækningen er ført ind i skorstensens murværk i skorsten mod øst i den oprindelige del

Der er risiko for opfugtning af den underliggende konstruktion.

Udbedringseksempel: Inddækningen eftgås/bankes på plads med gummi hammer til det er plant over tagbelægningen. Det forudsættes at inddækning er intakt. Max skorstens dimensioner 900 x 900 cm.

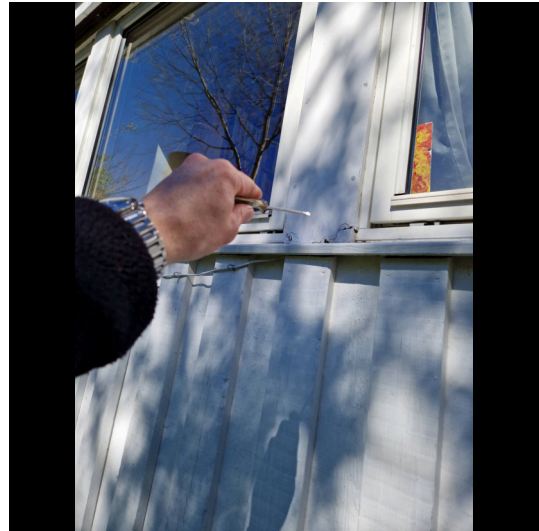
Træbeklædning/lister under og omkring vinduer i den østligste ende af sydfacaden er nedbrudte

Det vurderes, at skaden kan udvikle sig på længere sigt.

Udbedringseksempel: Udskiftning af beklædning med ny bræddebeklædning af fyrretræ med lister. Bræddebeklædning med lister opsættes og behandles med plastalkydtræbeskyttelse. Nedrivning af eksisterende bræddebeklædning.

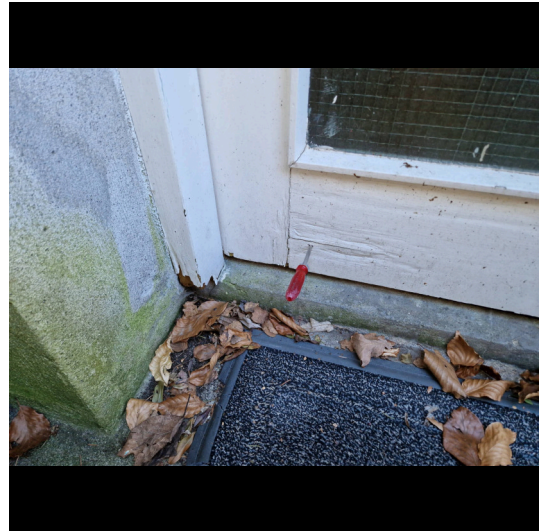
Der er nedbrydninger i kælderdoor mod øst

Nedbrydningen vurderes at fortsætte på længere sigt.

Udbedringseksempel: Udskiftning af træ. Det nedbrudte træ skæres væk og et stykke træ af samme sort og densitet tildannes nøjagtigt og indsættes i stedet for det beskadigede. Det reparerede område grundes og malebehandles på begge sider. Døren afvaskes, slibes og males en gang.

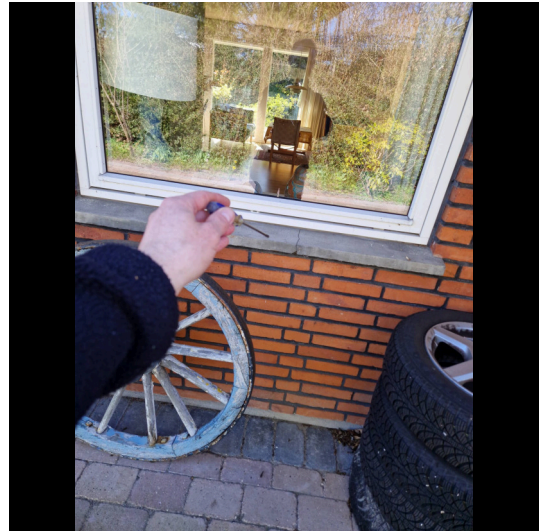
Sålbænke i beton har revnedannelser. Dette ses især ved vinduer mod nord

Omfanget er på nuværende tidspunkt så begrænset, at der ikke skønnes at være nogen risiko.

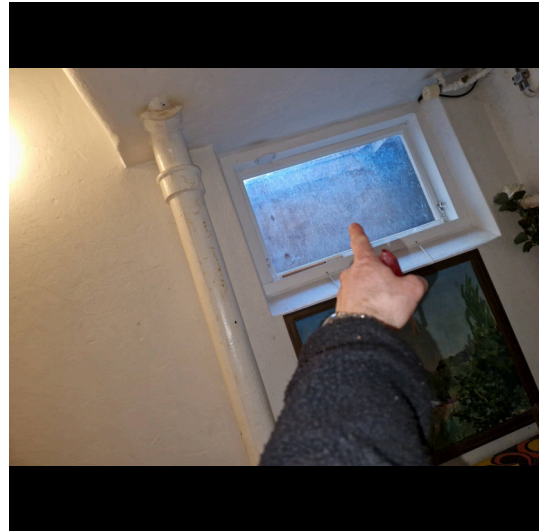
Lyskasse ved hoveddør har revnedannelser i puds/beton

Det vurderes, at skaden kan udvikle sig på længere sigt.

Udbedringseksempel: Eftergang af løstsiddende puds samt revner på lyskasse. Porøs, løstsiddende puds afhugges. Revnerne udhugges, bredde min. 15 mm, afrensnes for løse partikler, vandes og udfyldes med mørtel af samme type øvrigt anvendt.

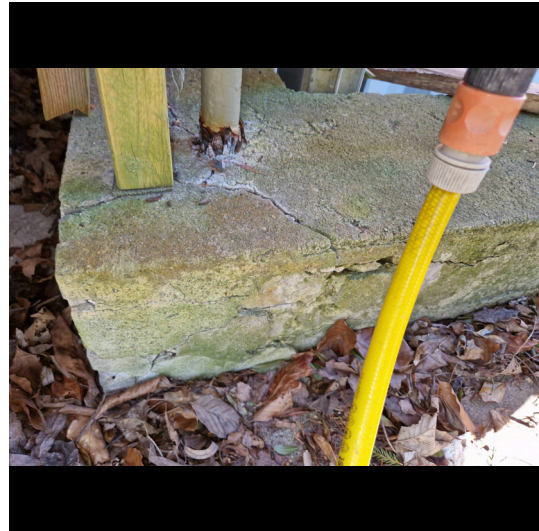
Trappeløb til kælder mod øst har revnedannelser, løst og afskallet puds/beton i trin og i vanger samt tæring i rækværk

Forholdet skønnes fortsat at udvikle sig på længere sigt.

Udbedringseksempel: Montering af rækværk inkl. håndliste på trappe.

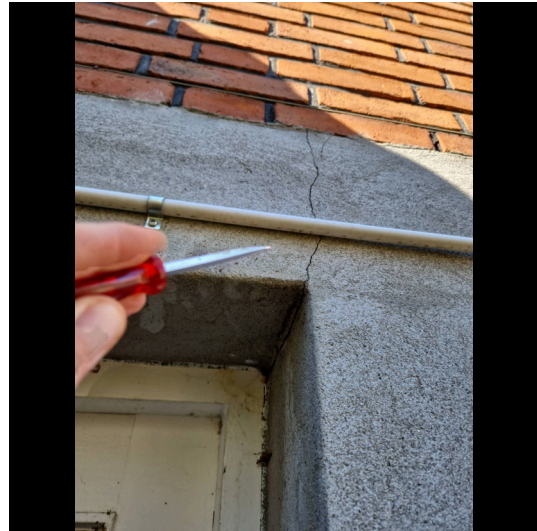
Der er stedvis revner i sokkel, f.eks. over kælderdoor mod øst samt i hushjørner mod nordøst og sydøst

Revnedannelserne skønnes at være i ro - mindre bevægelse over en længere årrække samt mindre revnedannelse efter reparation kan dog forekomme. Mindre revner er almindeligt forekommende i ældre bygninger.

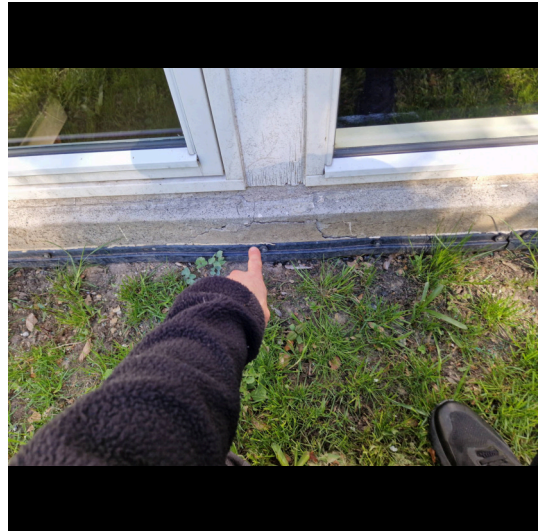
Sokkelpuds er i områder revnet og afskallet og har mangelfuld vedhæftning til underlaget i den oprindelige del, f.eks. mod syd og øst samt i den østlige ende af nordfacaden

Der er risiko for, at forholdet kan udvikle sig på længere sigt.

Udbedringseksempel: Eftergang af sokkelpuds. Evt. porøs, løstsiddende puds afhugges. Fundamentet afrenses, grundes og slutpudses med mørtel af samme type som den øvrige sokkelpuds. Mørtelen føres min. 100-150 mm under terræn. Maks synlighed på sokkelhøjde 200 mm.

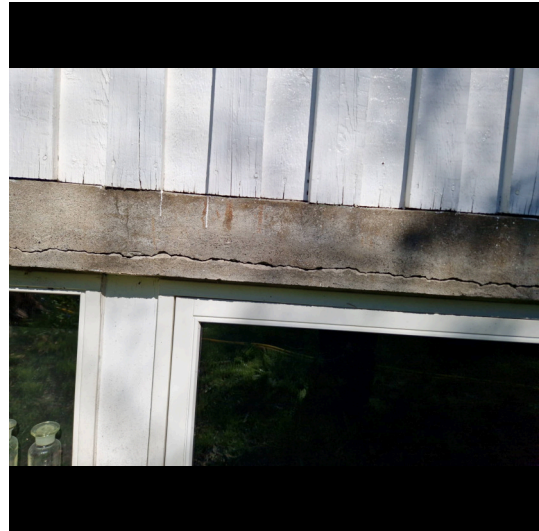
Der er en gennemgående revne over de tre kældervinduer mod syd

Forholdet kan fortsat udvikle sig, og der er nærliggende risiko for skader på andre bygningsdele på længere sigt.

Udbedringseksempel: Udbedring/udskiftning af fuger. Kontaktflader mellem fuger og omgivende bygningsdele afrenses. Udrensning/udkradsning af eksisterende fuger, stopning, fugeunderlag og elastisk fuger.

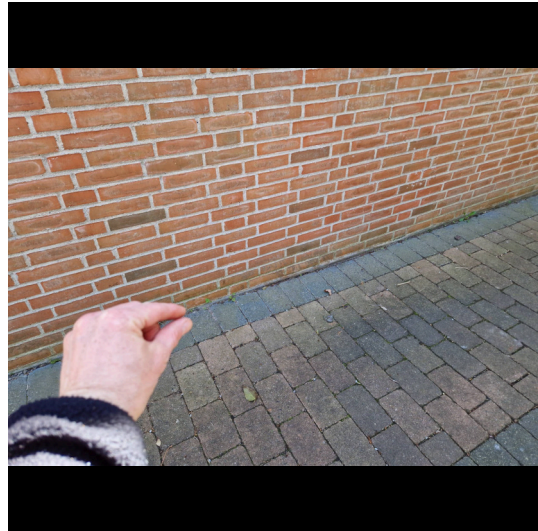
Terræn er for tæt på underkanten af ydervæg i gavl mod vest

Forholdet skønnes at have været sådan i mange år, og idet der ikke ses tegn på skade/måltet forøget fugt, skønnes der ikke nærliggende risiko for skade.

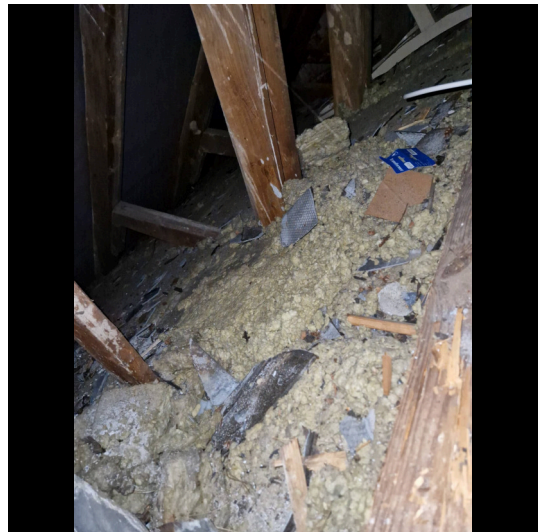
Der ligger flere steder eternitstykker på isoleringen, efter der er lagt ny tagbelægning

Eternitstykkerne kan indeholde asbest, hvorfor kontakt bør undgås.

Såfremt det ønskes fjernet bør det ske i henhold til gældende anvisninger.

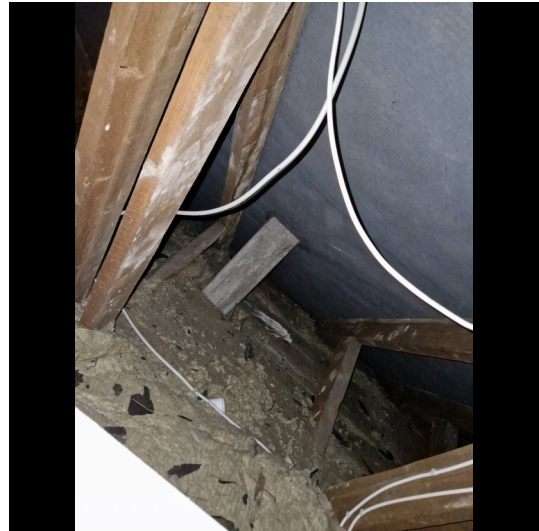
Aftrækskanal i eternit er ikke isoleret i tagrum

Der ses ikke tegn på skade / kondens efter nu mange år.

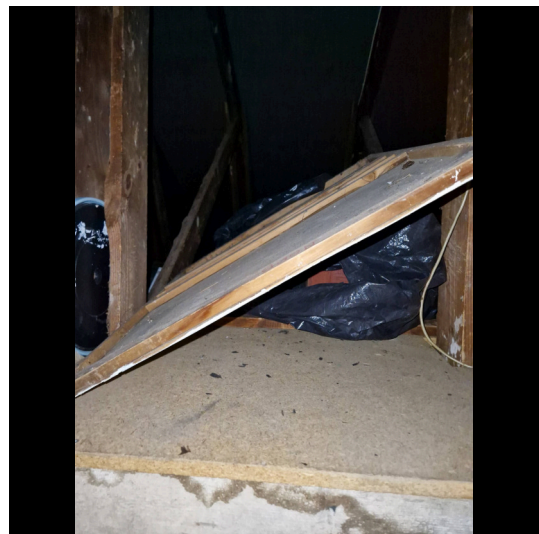
Der mangler isolering og tætning af loftlem

Der kunne ikke registreres følgeskader ved besigtigelsen, og der vurderes ikke at være nærliggende risiko for skade.

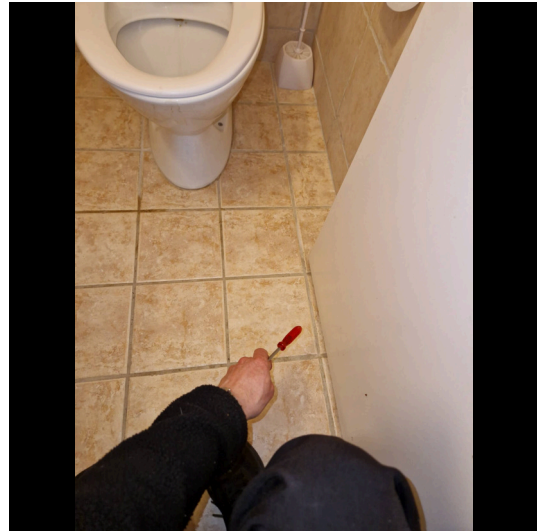
Der er enkelte gulvklinter og vægfliser med mangelfuld vedhæftning til underlaget i brusenichen / vådzone

Der er tale om gulv og væg med direkte vandbelastning, hvorfor der er risiko for skader på de omkringliggende konstruktioner og installationer.

På grund af badeværelsets størrelse anses hele rummet og derfor alle overflader som vådzone.

Udbedringseksempel: Udskiftning af fliser/klinker Aftagning af fliser/klinker. Underlaget rengøres omhyggeligt. Svummelag af cement og fint sand 1:1 arbejdes ind i underlaget. Afretningslag af slidlagsbeton 0-4 mm udlægges, komprimeres og afrettes, lagtykkelse 20 mm. Flexibel fliseklæb, 3,5 kg/m<sup>2</sup>, påføres. Fliser/klinker udlægges, fuges med cementbaseret fugemasse og afrenses. I overgang væg og gulv fuges med silicone fugemasse.

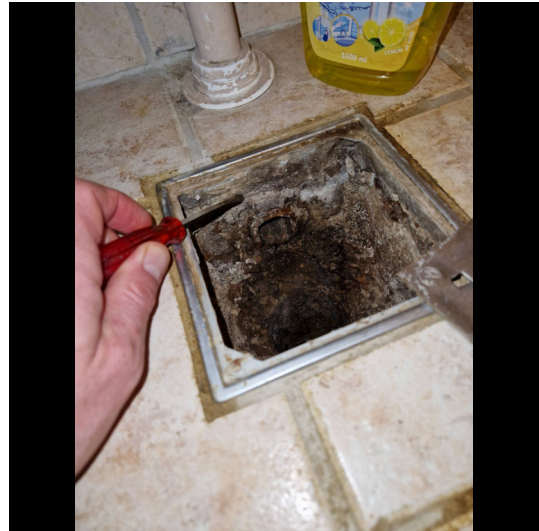
Der er afstand og synlig betonkant, mellem afløbsskål og rist i gulv afløbet, i brusenichen. Derudover er der ikke tilstrækkelig niveauforskel mellem overside af gulv afløbet og gulvoverfladen ved døren/døråbningen

Afløbet er vandbelastet fra gulvoverfladen, og der er risiko for fugtindtrængen og skader på de underliggende konstruktioner og installationer. Den manglende niveauforskel mellem gulv afløb og døråbning kan medføre, at vand trænger ud fra rummet ved tilstopning/overløb og giver skader her.

Udbedringseksempel: Udskiftning af gulv afløb i betongulv med fliser/klinker. Afløbsskål ophugges og udskiftes med ny afløbsskål af rustfrit stål med ramme og 140 x 140 mm rist. Inkl. membranklemflange, vandlås og studse for sideindløb. Afløbsskålen tilsluttes afløbssystemet. Beton udstøbes omkring gulv afløbet til plan med eksisterende betonlag.

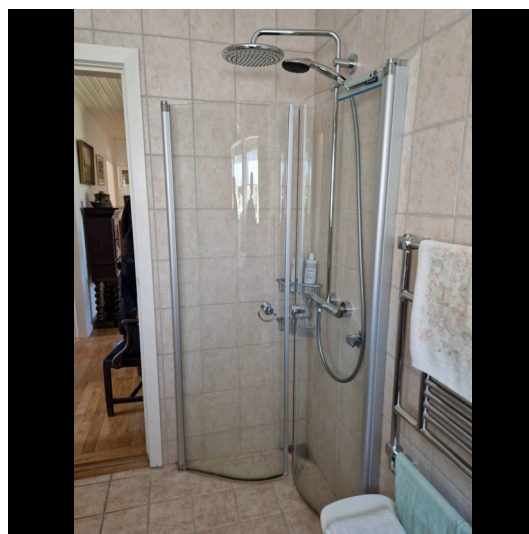
Der er kun rumaftræk gennem vindue i rummet

Der ses ingen tegn på skade ved besigtigelsen.

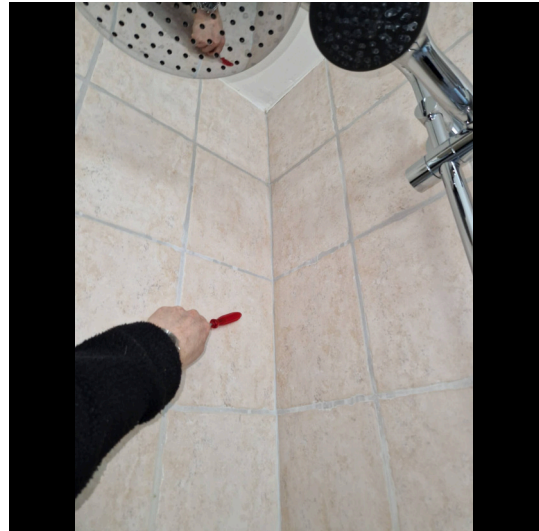
Der er områder, hvor vægfliser fremstår med mangelfuld vedhæftning til underlaget i brusenichen, f.eks. på væg til venstre for brusearmatur. Desuden ses der lidt revnet hjørnefuge i væghjørne ligeledes i brusenichen

Der er tale om vægge med direkte vandbelastning, hvorfor der er risiko for skader på de omkringliggende konstruktioner og installationer.

Udbedringseksempel: Udskiftning af fliser/klinker. Aftagning af fliser/klinker. Underlaget rengøres omhyggeligt. Svummelag af cement og fint sand 1:1 arbejdes ind i underlaget. Afretningslag af slidlagsbeton 0-4 mm udlægges, komprimeres og afrettes, lagtykkelse 20 mm. Flexibel fliseklæb, 3,5 kg/m<sup>2</sup>, påføres. fliser/klinker udlægges, fuges med cementbaseret fugemasse og afrenses. I overgang væg og gulv fuges med silicone fugemasse.

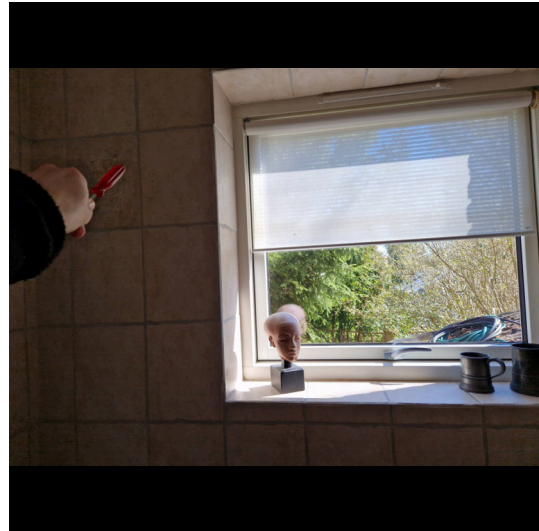
Der er enkelte vægfliser med mangelfuld vedhæftning til underlaget udenfor brusenichen, f.eks. til venstre for vindue

Der er tale om mindre områder, som ikke er vandbelastet. Der vurderes derfor ikke at være nærliggende risiko for skader.

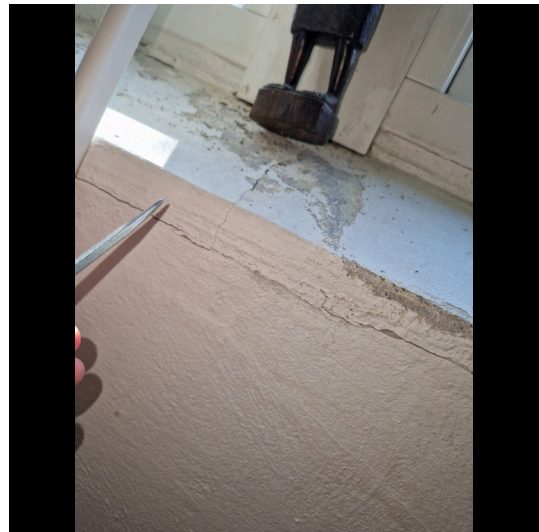
Der er synlige/revnede samlinger af blokke, der er opsat på indvendig side af væggene, f.eks. under vindue

Forholdet er begrænset og skønnes ikke at vil udvikle sig.

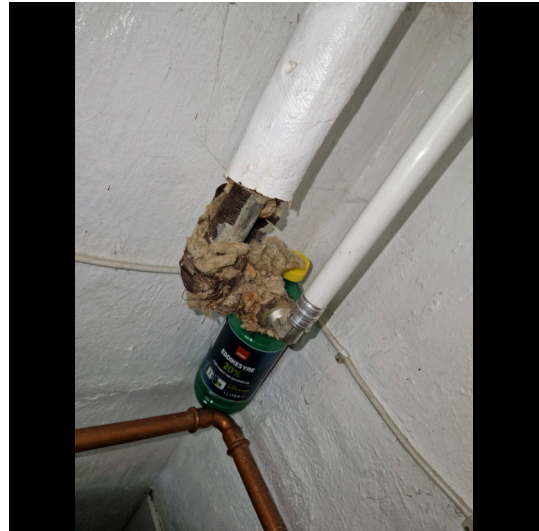
Der er stedvis i kælderen konstateret brudt/skadet rørisolering på rør oppe under loftet, f.eks. i bryggers

Det vurderes, at være kiselgur, der kan indeholde asbestfibre, hvorfor kontakt bør undgås.
