Øsbygade 97,
6100 Haderslev

Bygningsoversigt

Dato for besigtigelse: 25-06-2026

Introduktion til VTR rapporten

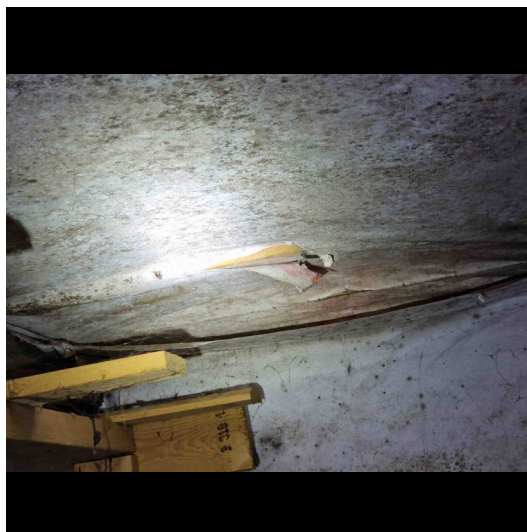
**Tag****SKADE:**

Undertaget har flere huller og er enkelte steder løsthængende

RISIKO:

Der er risiko for fugt/vandindtrængen i den underliggende konstruktion.

**€ 526,00 Pr m2****Udbedring/repairation af undertag**

Udbedringseksempel: Aftagning af tagbelægning, reparation, opstramning af undertag og genudlægning af tagbelægning. Undertaget repareres og strammes op, så det højst hænger 10-15 mm. Fjedre til fastholdelse af undertag monteres på taglæggerne udefra. Den nedtagne tagbelægning genoplægges på lægteunderlaget.

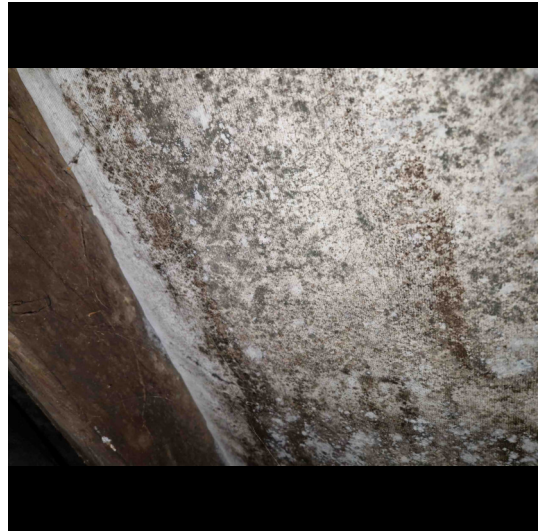
SKADE:

Undertaget har større misfarvninger

NOTE:

Der målttes ikke forøget fugt, og forholdet vurderes af ældre dato. Evt. på grund af lidt fugt/kondens over årstiden, hvorfor der ikke vurderes nærliggende risiko for skade.

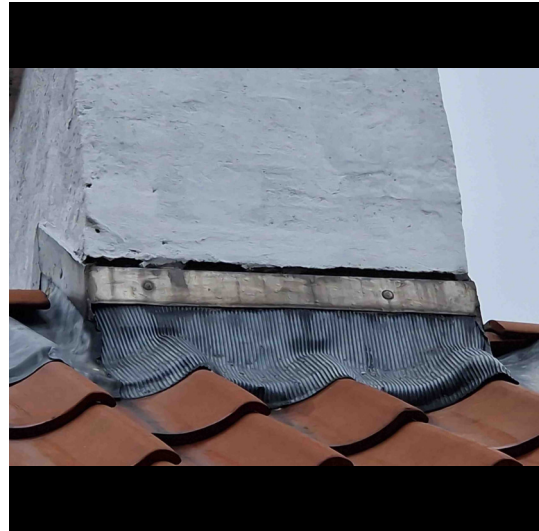
SKADE:

Der mangler fuge, mod syd hvor skorstensinddækningen er ført ind i skorstensens murværk

RISIKO:

Der ses ikke tegn på skade ved besigtigelsen, men forholdet vil på sig give risiko for fugtindtrængen og skader

Eftergang af skorstensinddækning

Udbedringseksempel: Inddækningen eftgås/bankes på plads med gummi hammer til det er plant over tagbelægningen. Det forudsættes at inddækning er intakt. Max skorstens dimensioner 900 x 900 cm.

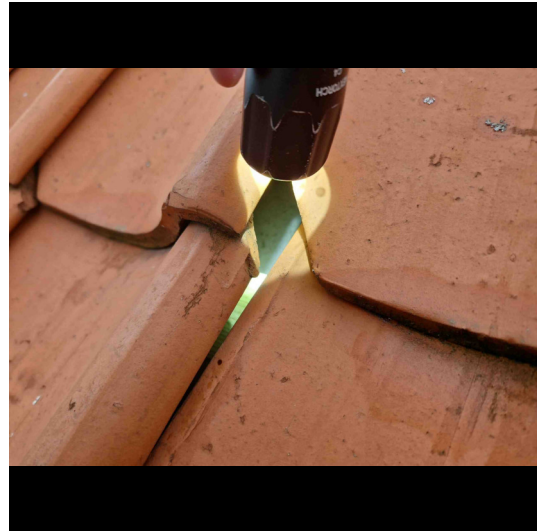
SKADE:

Tagstenene ligger enkelte steder ujævnt og med utilstrækkeligt overlæg, f.eks. mod sydvest

RISIKO:

Der er risiko for vandindtrængen på de underliggende bygningsdele, ved blæst og nedbør, på længere sigt. Forholdet bidrager desuden til nedbrydning af undertaget pga. eksponering for solindfald

Udskiftning af tagsten

Udbedringseksempel: Udskiftning af tagsten. Tagsten oplægges på lægteunderlaget og fastgøres til dette med bindere Ø 3 mm, som JP-tagstensbindere i hver 3. sten - diagonalbinding.

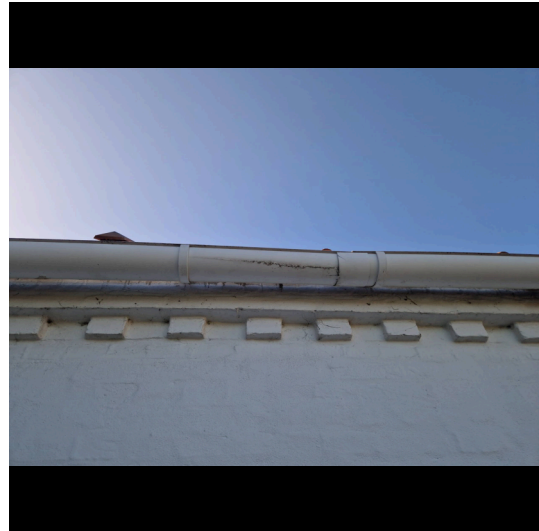
**Tag****SKADE:**

Der er mindre revner/utætheder i tagrender, f.eks mod øst og nord

NOTE:

Der kunne ikke registreres følgeskader ved besigtigelsen, og der vurderes ikke at være nærliggende risiko for skade.

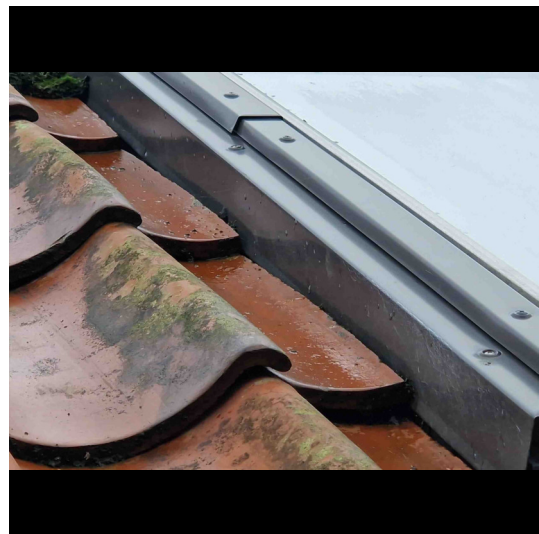
**Tag****SKADE:**

Der er ikke udført korrekt afstand mellem tagsten og siderne på ovenlysvindue mod nord

NOTE:

Der skønnes ikke nærliggende risiko for skader

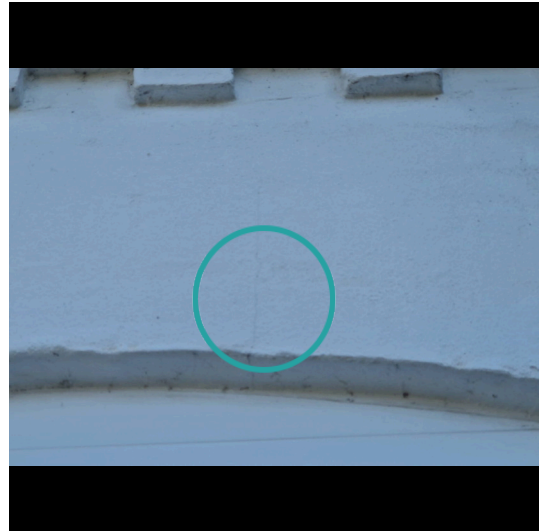
SKADE:

Ydervægge har enkelte mindre revner, f.eks. over vindue mod vej

NOTE:

Omfanget er på nuværende tidspunkt så begrænset, at der ikke skønnes at være nogen risiko.

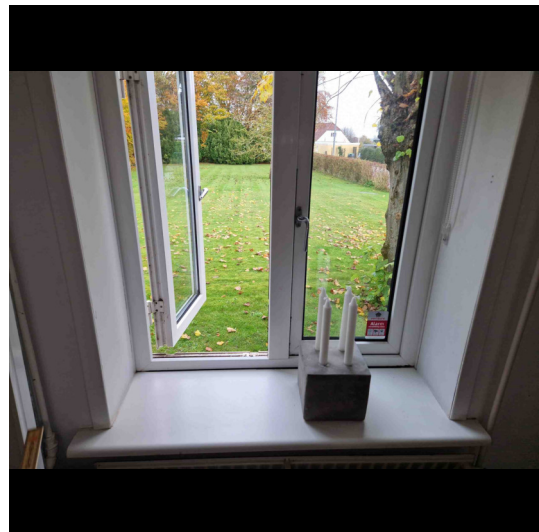
SKADE:

Der er ikke den påbudte redningsåbning i værelser/soverum, da åbningen er for lille i vinduerne

RISIKO:

Der er risiko for personskade.

NOTE:

Forholdet kan evt. afhjælpes ved montering af røgalarm tilsluttet el-nettet, jf. BR18.

Etablering af godkendt redningsåbning

Opgaven har ikke været mulig at prissætte, det anbefales at kontakte en tømrer med henblik på udredning af opgaven og tilbud på udbedring.

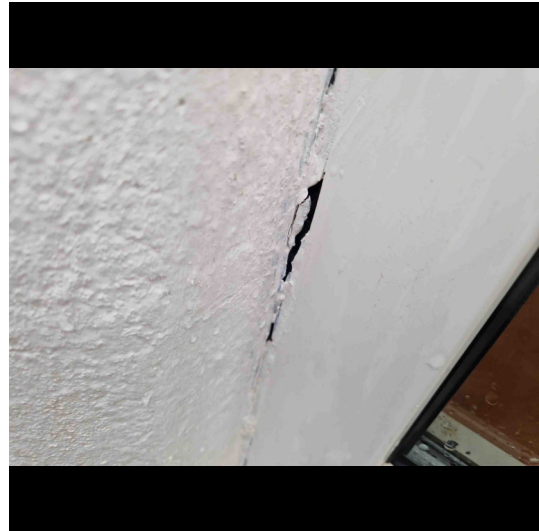
SKADE:

Fuger omkring døre og vinduer har mindre fugeslip, er porøse og er stedvist udfaldne/revnede, ses f.eks. mod vest

NOTE:

Omfanget er pt. begrænset, hvorfor der ikke skønnes nærliggende risiko for skade.

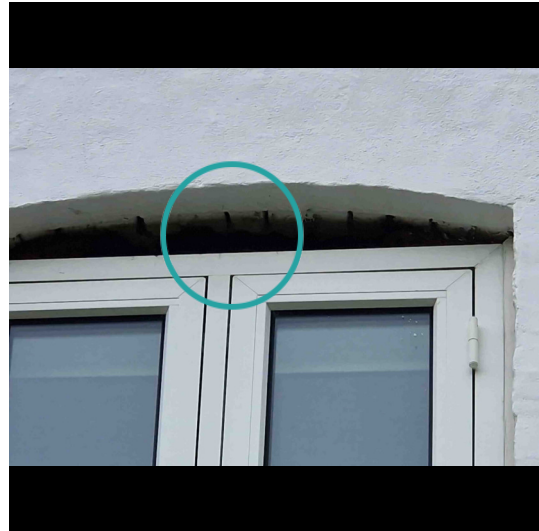
SKADE:

Der mangler lukning over vindue mod øst til 1. sal

RISIKO:

Der er risiko for fugtindtrængen og skader på de underliggende/bagvedliggende konstruktioner på kort sigt.

Udbedring af fuger

Udbedringseksempel: Udbedring/udskiftning af fuger. Kontaktflader mellem fuger og omgivende bygningsdele afrenses. Udrensning/udkradsning af eksisterende fuger, stopning, fugeunderlag og elastisk fuger.

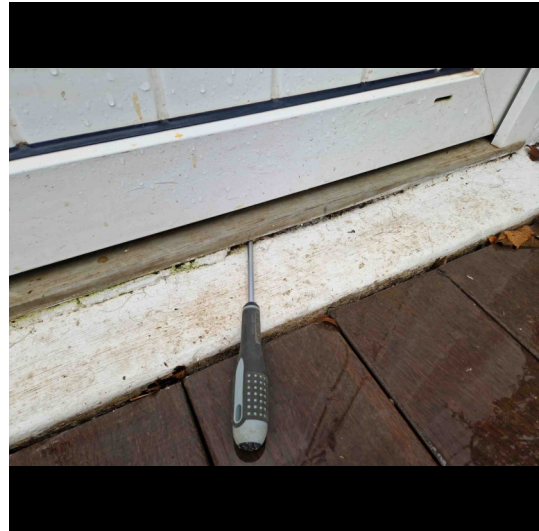
SKADE:

Der er defekte fuger under bryggersdør

RISIKO:

Der er risiko for fugtindtrængen og skader på de underliggende/bagvedliggende konstruktioner på længere sigt.

Udbedring af fuger

Udbedringseksempel: Udbedring af fuger. Kontaktflader mellem fuge og omgivende bygningsdele afrenses. Evt. udkradsning af eksisterende fuge, stopning, fugeunderlag og elastisk fuge.

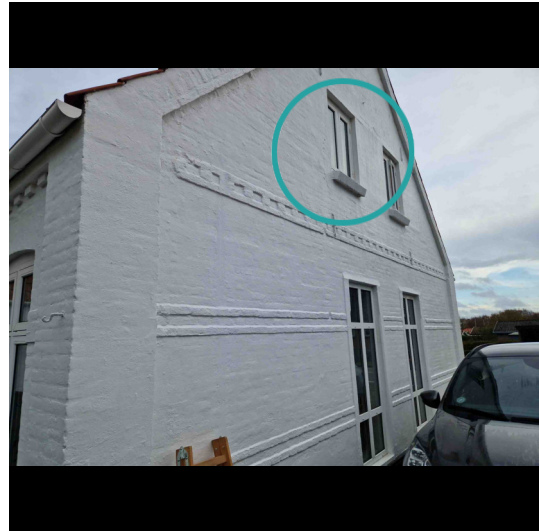
SKADE:

Der er punkterede termoruder i værelse mod vest på 1. sal

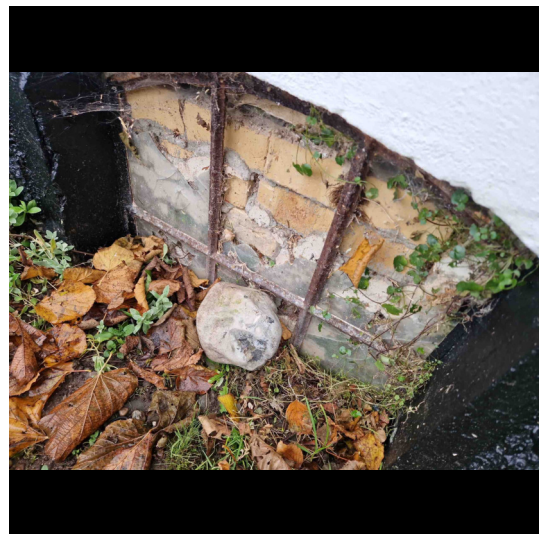
SKADE:

Kældervindue er muret efter mod øst. Glas i vinduet er defekt

NOTE:

Der skønnes ikke nærliggende risiko

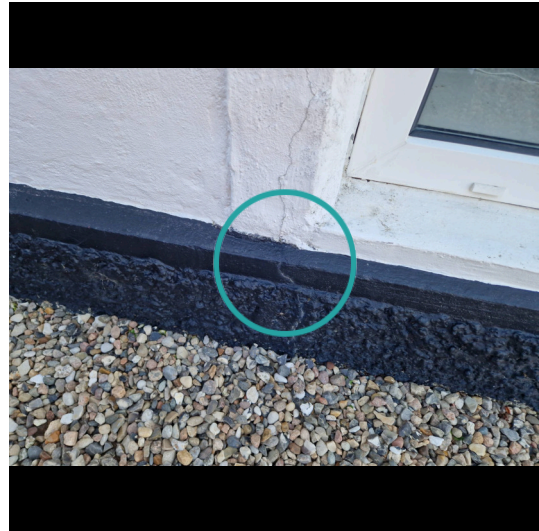
**Fundament/sokkel****SKADE:**

Der er enkelte mindre revner i sokkel f.eks mod vest ved vinduer. Revnerne fortsætter stedvis op i ydervæggen

NOTE:

Revner var alle uden væsentlig forskydning/forsætning og skønnes uden konstruktiv betydning. Revnedannelser er almindeligt forekommende i ældre bygninger.

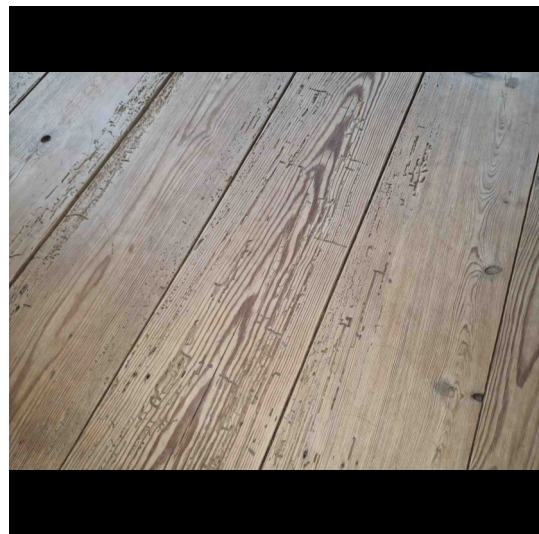
**Stueplan****SKADE:**

Gulvbrædder og bundstykker i døre er stedvis angrebet af borebiller

NOTE:

Angrebet vurderes at være inaktivt.

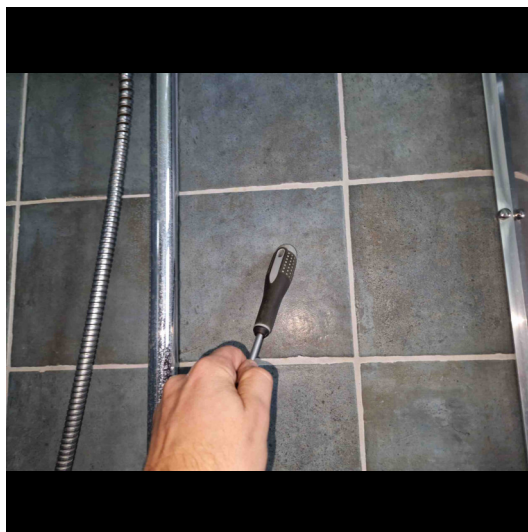
SKADE:

Der er enkelte vægfliser med mangelfuld vedhæftning til underlaget i brusenichen

RISIKO:

Der er tale om vægge med direkte vandbelastning, hvorfor der er risiko for skader på de omkringliggende konstruktioner og installationer.

Udskiftning af vægfliser

Udbedringseksempel: Udskiftning af vægfliser og vådrumsbehandling. Vægfliser aftages. Underlaget rengøres omhyggeligt. Væggen vådrumsbehandles. Der skal anvendes et komplet system til vandtætning med produkter fra samme godkendelse. Overflader primes og forsegles i hjørner, omkring rørgennemføringer og ved overgang væg/gulv. Heldækkende tætningsmasse påføres. Vægfliser opsættes, fuges og afrenses. I hjørner, og i overgang væg og gulv samt omkring sanitære installationer fuges med elastisk, vådrums siliconefugemasse.

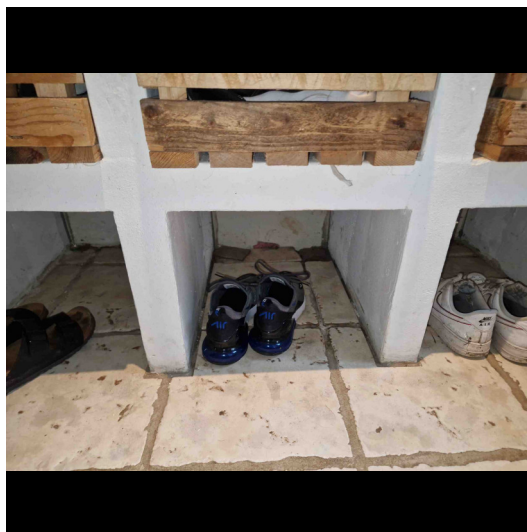
SKADE:

Der er enkelte løse gulvklinter samt gulvklinter med begrænset vedhæftning til underlaget, under skab mod vest

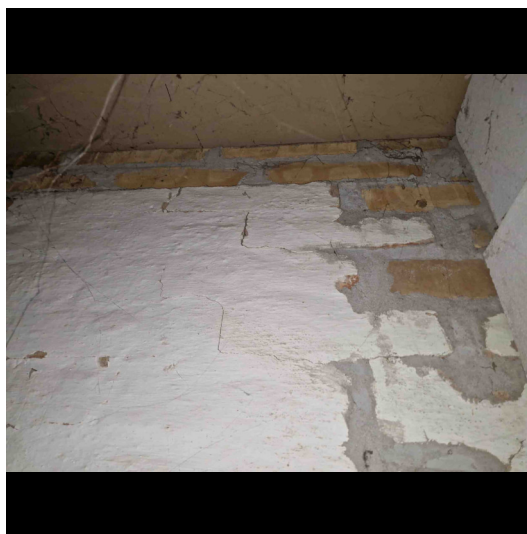
SKADE:

Der er mindre revner og pudsafskalninger i vægge i lille teknikrum

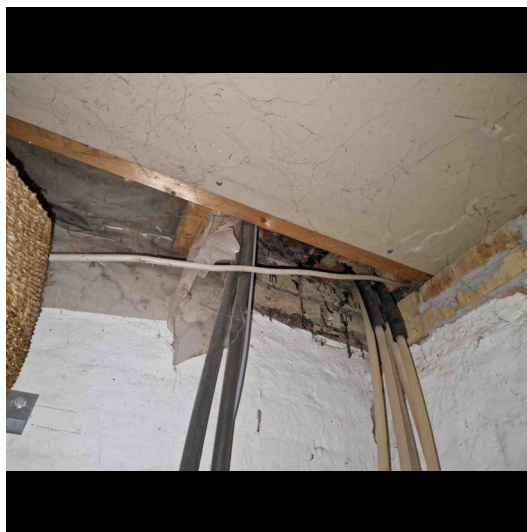
**Stueplan****SKADE:**

Der mangler lidt loftbeklædning over gasfyr i teknikrum

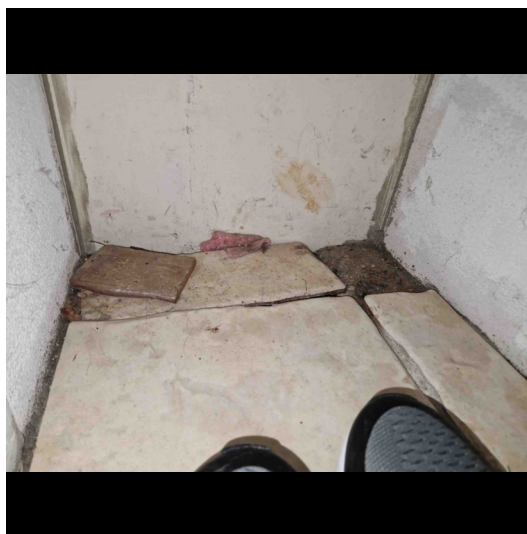
**Stueplan****SKADE:**

Der er en revne gulvclinke på hjørne mod teknikrum

NOTE:

Der er tale om mindre revnedannelser i områder, som ikke er vandbelastede. Der vurderes derfor ikke at være nærliggende risiko for skader.

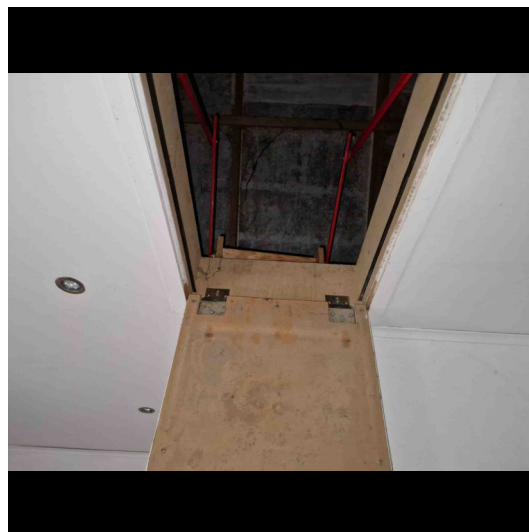
SKADE:

Stige til loftlem er defekt

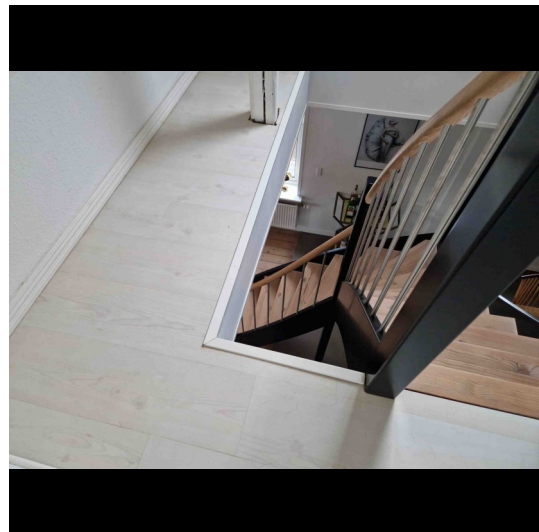
**1. sal****SKADE:**

Værn mangler ved repos

RISIKO:

Der er risiko for personskade.

**500,00 Timepris****Udbedring af skade/fejl/mangler**

Opgaven vurderes at kunne udbedres af en tømrer. Vi anslår at arbejdslønnen er den største del af udbedringsomkostningen og materialer udgør en mindre del. Det anbefales derfor at lade en tømrer udbedre opgaven på regning.

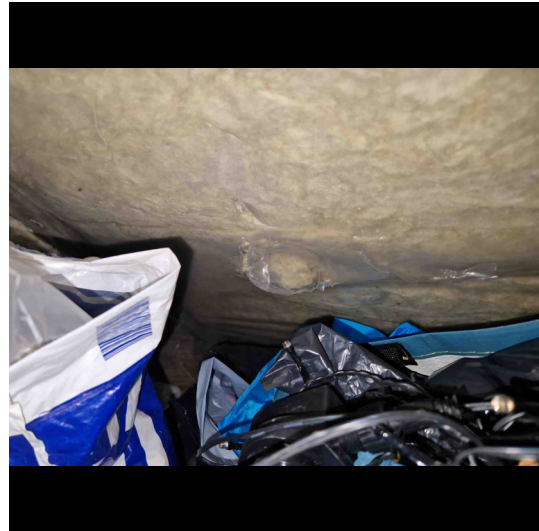
SKADE:

Dampspærre i skunk er har enkelte huller og er ikke tætsluttende

RISIKO:

Fugtig luft kan trænge gennem huller og samlinger i dampspærren og danne fugt i den bagvedliggende isolering.

NOTE:

Der skønnes begrænset risiko da forholdet er konstateret i koldt skunkrum

Montering af dampspærre

Udbedringseksempel: Montering af dampspærre. For montering af dampspærre i loft over loftbrædder i lofter, forudsættes det, at der er foretaget korrekt demontering og klargjort for montering af dampspærre.

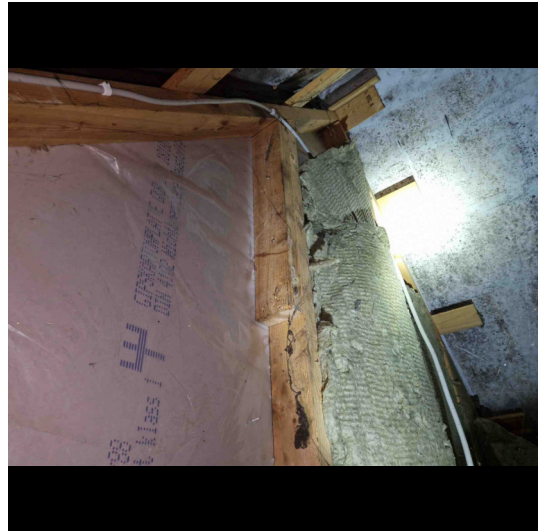
SKADE:

Isoleringen ligger ujævnt/er stedvis mangelfuld

NOTE:

Isoleringen kan ikke forventes at være fuldt funktionsdygtig.

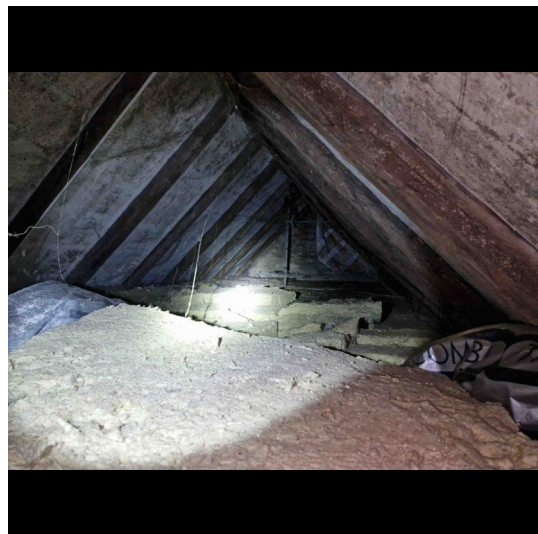
SKADE:

Tagrummenes ventilation er begrænset

NOTE:

Der er ikke tegn på skade eller måltet forøget fugt, hvorfor der ikke skønnes nærliggende risiko for følgeskader.

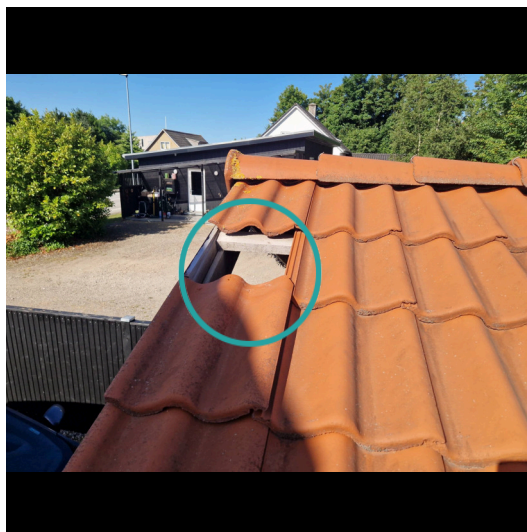
**Tag****SKADE:**

Tagsten mangler ved udhæng mod syd

RISIKO:

Der er risiko for vandindtrængning, som kan give skader på de underliggende bygningsdele.

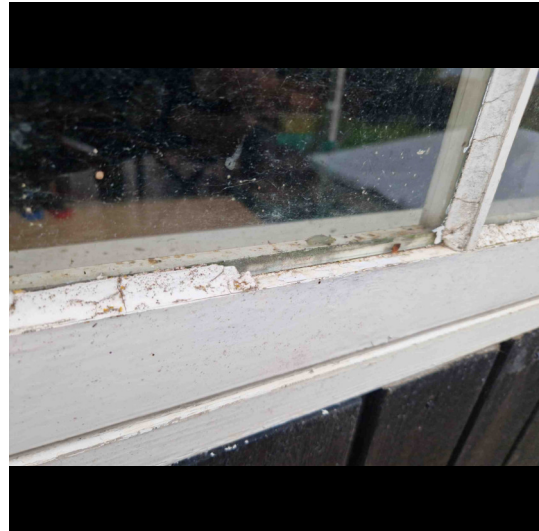
SKADE:

Der er defekt og manglende kitning omkring enkelte vinduer

NOTE:

Omfanget er på nuværende tidspunkt begrænset, hvorfor der kun skønnes mindre risiko for skadeudvikling.
