Realsyn+ for

Altairvej 3,
5500 Middelfart

Bygningsoversigt

Dato for besigtigelse: 22-04-2026

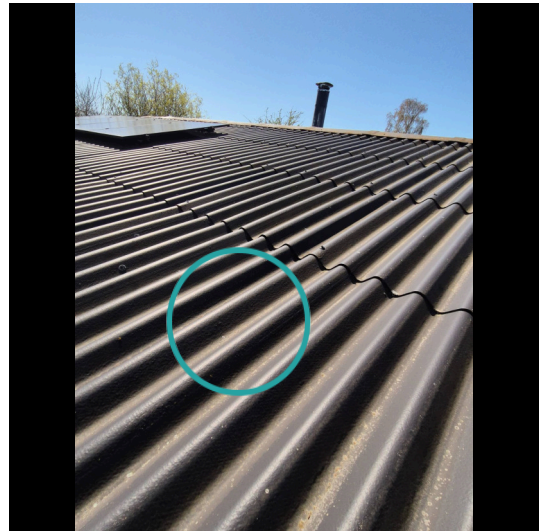
Taghældningen er mindre end foreskrevet af tagproducenten

Konstruktionen har henstået sådan i en længere årrække uden følgeskader, der vurderes derfor ikke at være nærliggende risiko for skade.

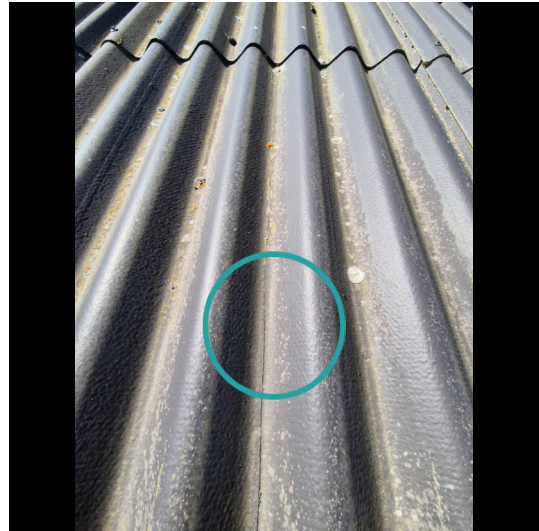
Tagpladerne har revner nogle steder, det ses f.eks. mod vej

Der er risiko for at dette vil kunne medføre vandindtrængning, som kan give skader på de underliggende bygningsdele på længere sigt.

Udskiftning af tagplader

Udbedringseksempel: Udskiftning af tagplader eks. som Cembrit oplægges på det eksisterende lægteunderlag, med tætningsbånd i bølgepladernes vandrette overlæg og fastgøres med indfarvede tagskruer, spændskiver og tætningskiver. Udhængsklodser af plast med ventilation monteres over nederste taglægte ved tagfod.

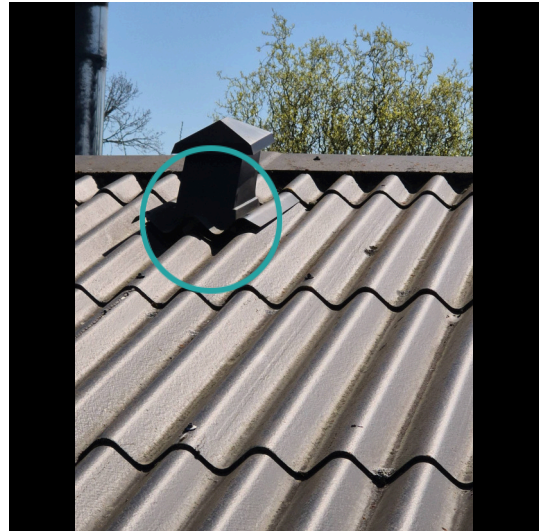
Taghætte på tagflade mod nord sidder løst

Det vurderes, at skaden kan udvikle sig på længere sigt.

Eftergang af taghætte

Udbedringseksempel: Eftergang af taghætte Fastgøres og placeres korrekt i tagfladen.

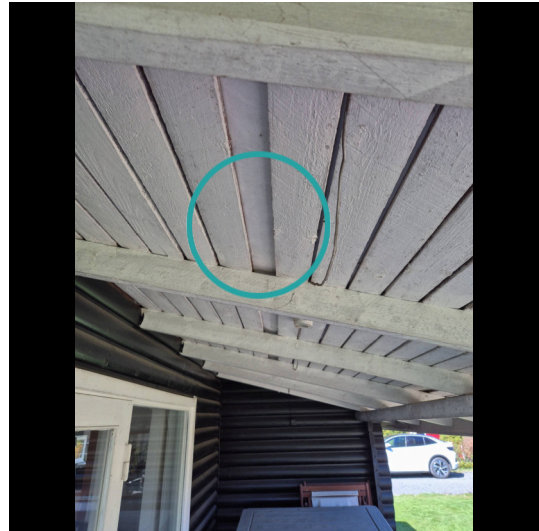
Underbeklædning mangler enkelte steder for eksempel ved terrasse

Forholdet skønnes ikke at medføre nogen risiko.

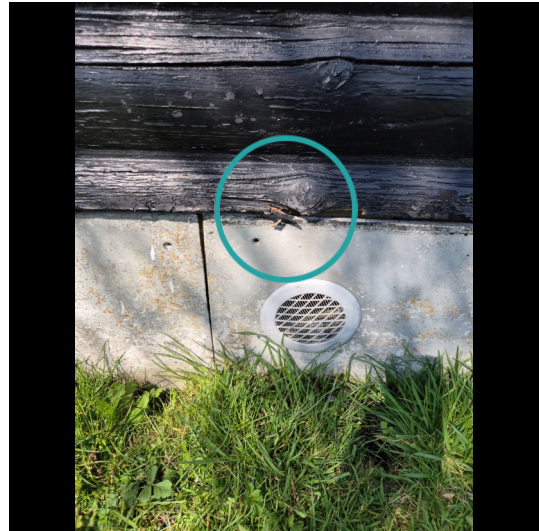
Træbeklædningen er nedbrudt enkelte steder, bl.a. ved terræn i gavl mod syd

Skaden kan udvikle sig over en længere årrække.

Udskiftning af beklædning

Udbedringseksempel: Udskiftning med bræddebeklædning af fyrretræ med lister. Bræddebeklædning med lister opsættes på ydervæg og behandles med plastalkydræbeskyttelse. Nedrivning af eksisterende bræddebeklædning. Ny bræddebeklædning monteres. Beklædningen malerbehandles med træbeskyttelse.

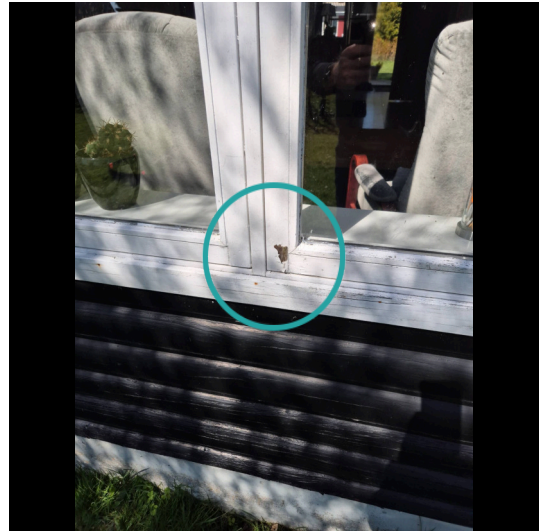
Der er nedbrydning af vinduernes overfladebehandling enkelte steder bl.a. mod syd

Det vurderes, at skaden kan udvikle sig på længere sigt.

Overfladebehandling af vinduer

Overfladebehandling med 2 lag træbeskyttelse på vindue af træ. Vinduet overfladebehandles på den udvendige side, fals og kant. Vinduet afvaskes og slibes. Pletning med plastalkydtræbeskyttelse, dækkende. Kitning/fugning af huller, revner og langs glas med akrylplast-/termokit. Der stryges 2 gange med plastalkydtræbeskyttelse, dækkende. Mellemslibning og afstøvning er indeholdt. Behandlingen anvendes ved almindeligt rettidigt vedligehold med samme kulør. Overfladebehandling indvendig under anden position.

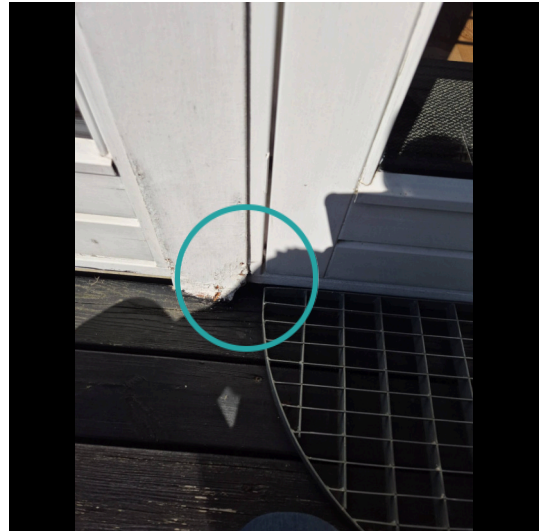
Der er nedbrydninger i beklædning på dør syd

Nedbrydningen vurderes at fortsætte på længere sigt.

Udskiftning af nedbrudt træ

Udbedringseksempel: Udskiftning af træ. Det nedbrudte træ skæres væk og et stykke træ af samme sort og densitet tildannes nøjagtigt og indsættes i stedet for det beskadigede. Det reparerede område grundes og malebehandles på begge sider. Døren afvaskes, slibes og males en gang.

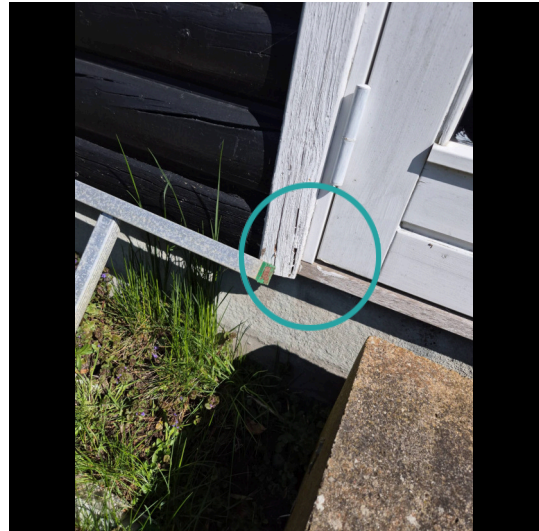
Udvendige lister/indfatninger omkring vinduer på facade (udvendigt) er med begyndende nedbrydning, ses f.eks. mod vest

Det vurderes, at skaden kan udvikle sig på længere sigt.

Udskiftning af nedbrudt træ

Udbedringseksempel: Udskiftning af nedbrudt træ. Det nedbrudte træ skæres væk og et stykke træ af samme sort og densitet tildannes nøjagtigt og indsættes i stedet for det beskadigede. Det reparerede område grundes og malebehandles på begge sider. Det udskiftede træværk afvaskes, slibes og males en gang.

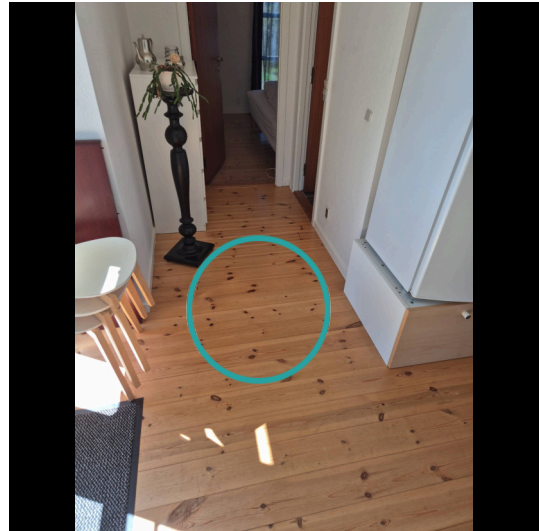
Trægulvet knirker/fjedrer/er eftergivende ved belastning, f.eks. ved dør

Der er ikke tegn på skade ved besigtigelsen

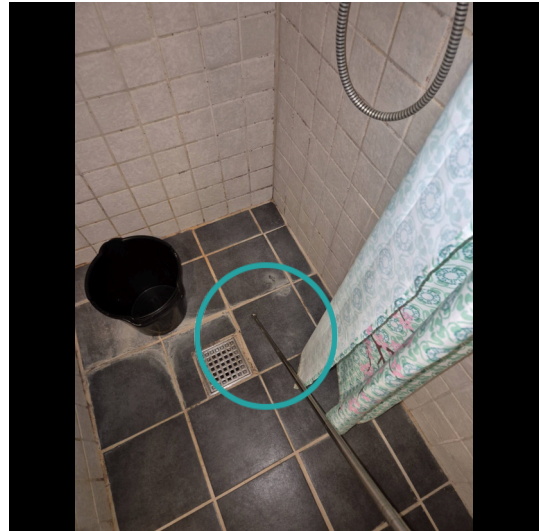
Der er gulvklinter med mangelfuld vedhæftning til underlaget i bruseniche

Der er tale om gulv med direkte vandbelastning, hvorfor der er risiko for skader på de omkringliggende konstruktioner og installationer.

Udskiftning af klinker/fliser

Udbedringseksempel: Udskiftning af klinker/fliser og vådrumsbehandling. klinker/fliser aftages. Underlaget rengøres omhyggeligt. Gulvet vådrumsbehandles. Der skal anvendes et komplet system til vandtætning med produkter fra samme godkendelse. Overflader primes og forsegles i hjørner, omkring rørgennemføringer og ved overgang væg/gulv. Heldækkende tætningsmasse påføres. Gulvklinter udlægges, fuges og afrenses. I hjørner, og i overgang væg og gulv samt omkring sanitære installationer fuges med elastisk, vådrums siliconefugemasse.

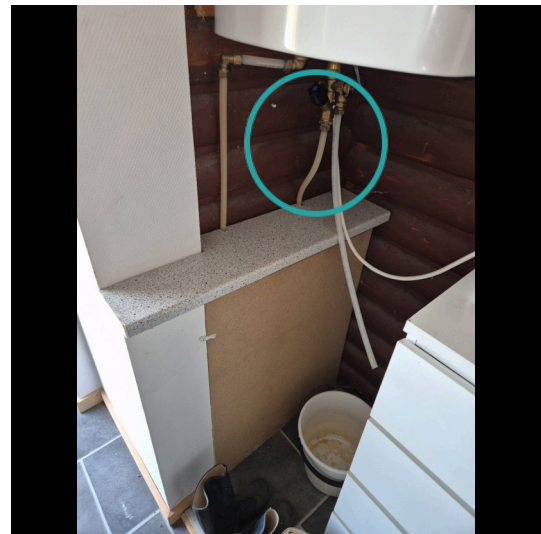
Vandvarmerens afløb fra sikkerhedsventil er ikke ført til afløb

Forholdet kan give anledning til vandskader, hvis sikkerhedsventilen åbner.

Udbedring af skade/fejl/mangler

Opgaven vurderes at kunne udbedres af en VVS'er. Vi anslår at arbejdslønnen er den største del af udbedringsomkostningen og materialer udgør en mindre del. Det anbefales derfor at lade en VVS'er udbedre opgaven på regning.

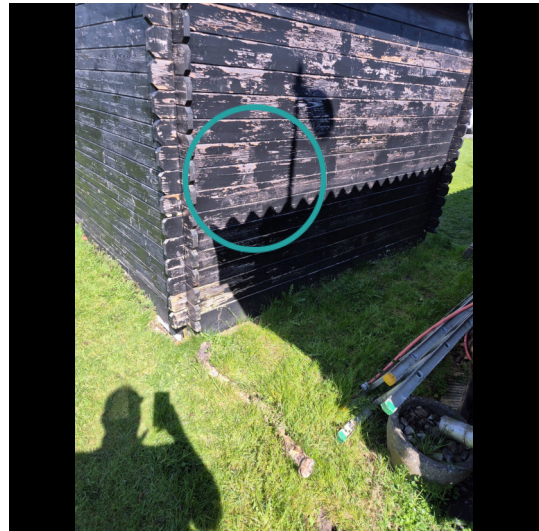
Træbeklædningen fremstår udtørret, vindridset og med nedslidt overfladebehandling

Der skønnes risiko for fortsat skadeudvikling på længere sigt.
