Realsyn+ for

Hørvænget 7,
4681 Herfølge

Bygningsoversigt

Dato for besigtigelse: 01-04-2026

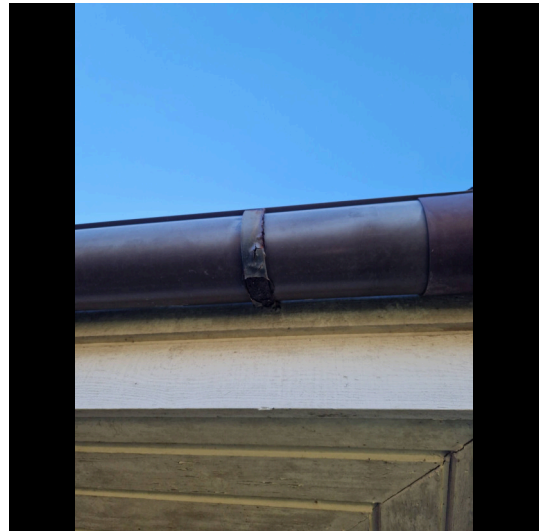
**Tag****SKADE:**

Rendejern under tagrender og befæstigelse ved tagnedløb fremstår med rust og tæring

RISIKO:

Det vurderes, at skaden kan udvikle sig på længere sigt.

Udskiftning af tagrende samt rendejern

Udbedringseksempel: Udskiftning af rendejern inkl. tagrende. Den nederste række tagsten/tagplader demonteres. Tagrenden og rendejern nedtages. Tagrende monteres med nye rendejern, endebunde og tudstykke ved overgang til nedløb. Tagsten/tagplader monteres.

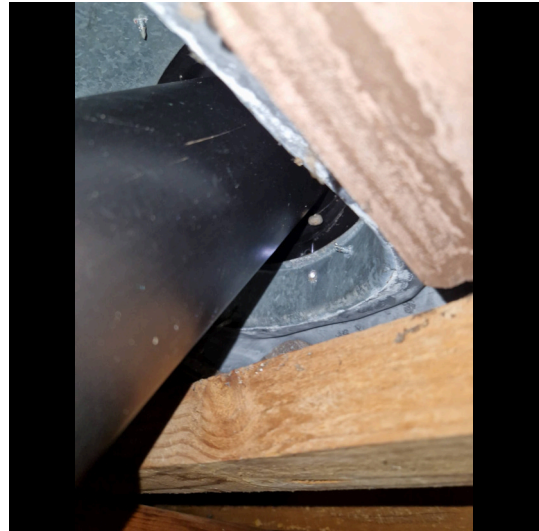
**Tag****SKADE:**

Inddækning om gasaftrik er med mindre defekt

RISIKO:

Det vurderes, at skaden kan udvikle sig på længere sigt.

**Udbedring af skade/fejl/mangler**

Opgaven vurderes at kunne udbedres af en blikkenslager. Vi anslår, at arbejdslønnen er den største del af udbedringsomkostningen, og materialer udgør en mindre del. Det anbefales derfor at lade en blikkenslager udbedre opgaven på regning.

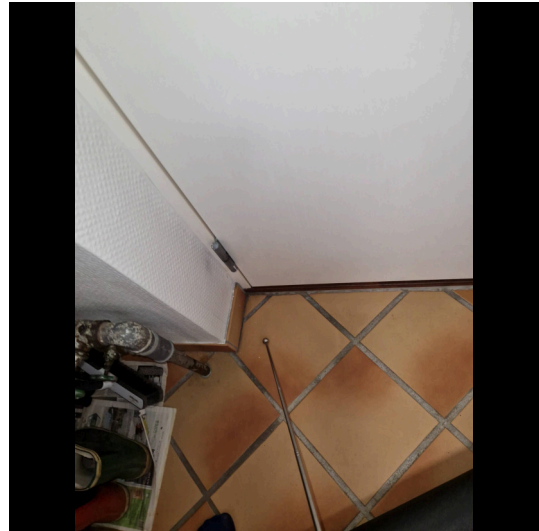
SKADE:

Der er gulvklinter med mangelfuld vedhæftning til underlaget bl.a. ved facadedør

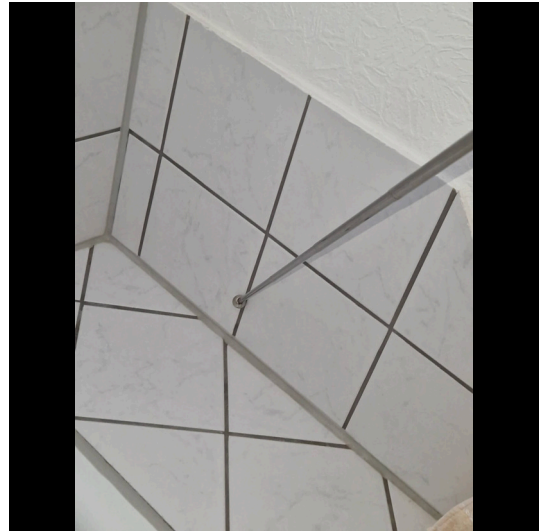
SKADE:

Der er gulvklinter og vægfliser med mangelfuld vedhæftning til underlaget i brusenichen og ved badekar

RISIKO:

Der er tale om gulv og væg med direkte vandbelastning, hvorfor der er risiko for skader på de omkringliggende konstruktioner og installationer.

Udskiftning af klinker/fliser

Udbedringseksempel: Udskiftning af vægfliser. Vægfliser aftages. Underlaget rengøres omhyggeligt. Overflader primes og forsegles i hjørner, omkring rørgennemføringer og ved overgang væg/gulv. Heldækkende tætningsmasse påføres. Vægfliser opsættes, fuges og afrenses. I hjørner, og i overgang væg og gulv samt omkring sanitære installationer fuges med elastisk, vådrums siliconefugemasse.

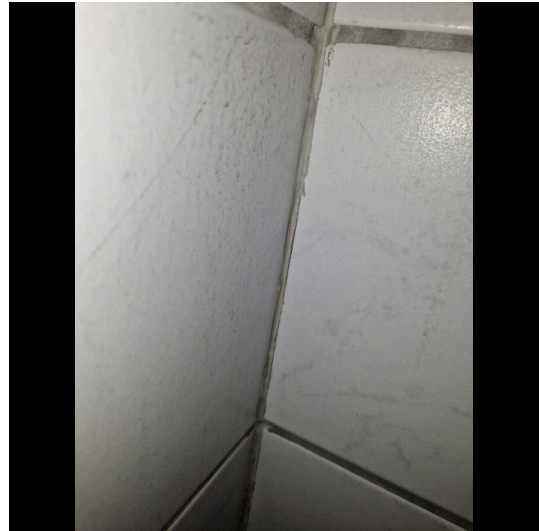
SKADE:

Der er defekte elastiske fuger i bruseniche lodret og vandret

RISIKO:

Der er tale om fuger, som er direkte vandbelastede, hvorfor der er risiko for skader på de omkringliggende konstruktioner og installationer.

Eftergang af fuger

Udbedringseksempel: Eftergang af fuger. Eksisterende fuger udskæres. Underlaget rengøres omhyggeligt, fugesider affedtes.

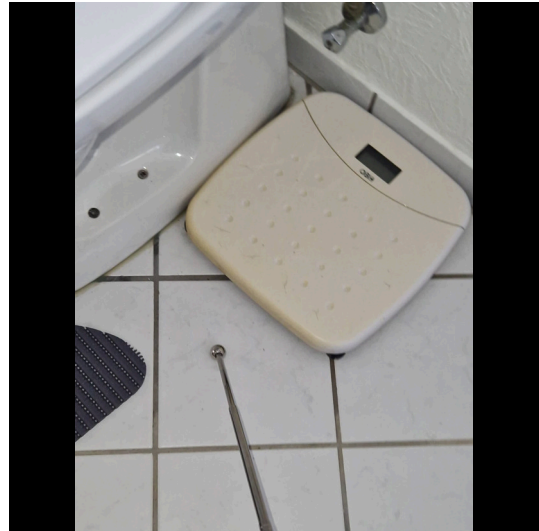
**Stueplan****SKADE:**

Der er gulvklinter med mangelfuld vedhæftning til underlaget bl.a. ved toilet

NOTE:

Der er tale om et område, som ikke er vandbelastet. Der vurderes derfor ikke at være nærliggende risiko for skader.

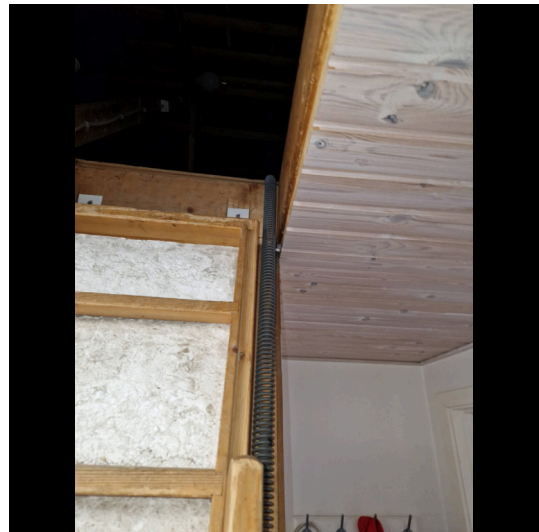
**Stueplan****SKADE:**

Løftlem mangler tætningslister

NOTE:

Konstruktionen har henstået sådan i en længere årrække uden følgeskader, der vurderes derfor ikke at være nærliggende risiko for skade.

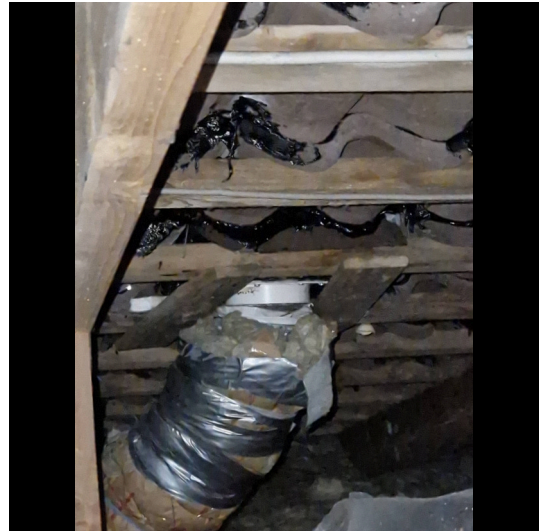
SKADE:

Aftrækskanal fra emhætte er gået fra i samling med taghætte og ender i tagrum

RISIKO:

Dette kan medføre kondensafsætning og fugtskader i tagkonstruktionen.

Etablering af aftræk fra tagrum inkl. isolering og taghætte

Udbedringseksempel: Etablering af ventilationskanal. Aftrækskanalsystem, som Cembrit. Aftrækskanalen isoleres ved omvikling med lamelmåtter, lagtykkelse 50 mm, afsluttet med Isogenopak. Inkl. taghætte (max rørlængde 3 meter)

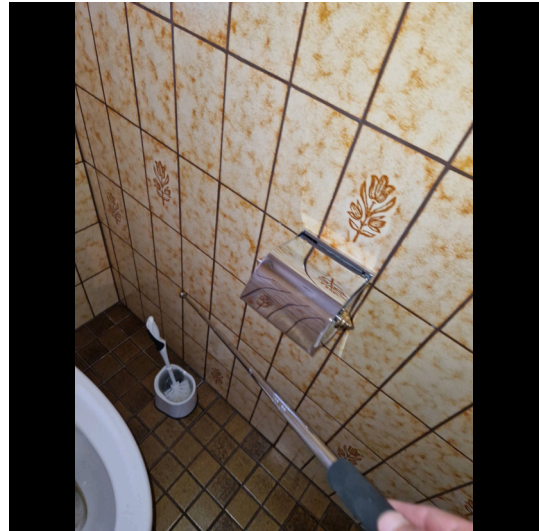
SKADE:

Der er gulvklinker og vægfliser med mangelfuld vedhæftning til underlaget f.eks. ved toilet

NOTE:

Der er tale om et område, som ikke er vandbelastet. Der vurderes derfor ikke at være nærliggende risiko for skader.

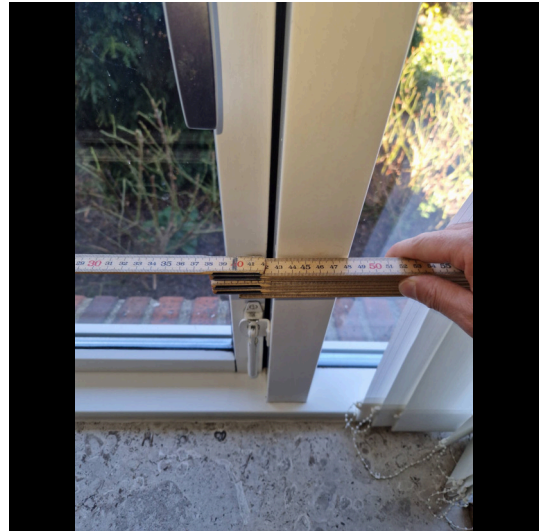
SKADE:

Vinduer i værelserne overholder ikke kravet til redningsåbning

RISIKO:

Der er risiko for personskade i tilfælde af brand.

Etablering af godkendt redningsåbning

Opgaven har ikke været mulig at prissætte, det anbefales at kontakte en tømrer med henblik på udredning af opgaven og tilbud på udbedring.

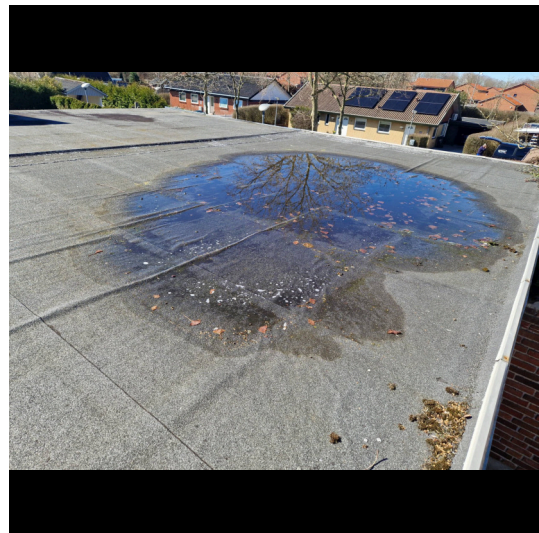
**Tag****SKADE:**

Tagpap er med lidt folder, samt større vandandsamling

RISIKO:

Forholdet har medført skader på andre bygningsdele, f.eks. opfugtninger og mosfarvninger af underliggende loftbeklædning

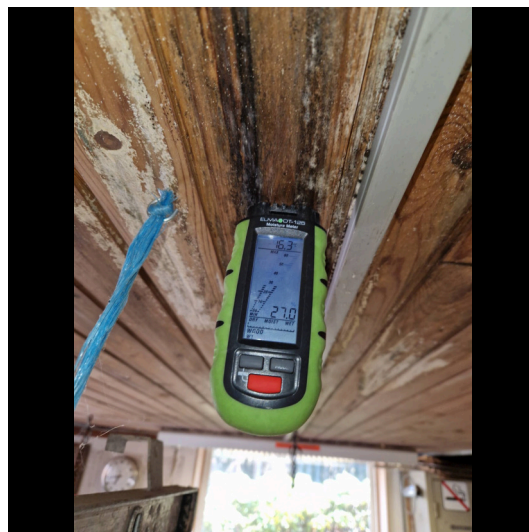
SKADE:

Loftbeklædning er med større misfarvninger og opfugtninger

RISIKO:

Det vurderes, at skaden kan udvikle sig på kortere sigt.

NOTE:

Der vurderes årsagssammenhæng med folser og vandansamlinger på tagfladen

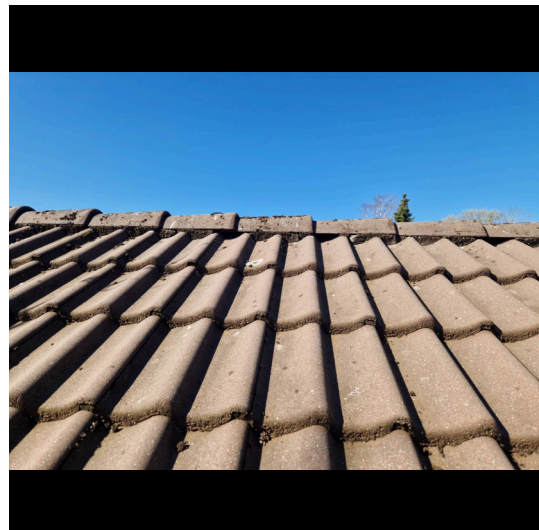
**Tag****SKADE:**

Tætningsmateriale i rygning er defekt og udfalden

RISIKO:

Der er risiko for indtrængen af f.eks. fygesne og skader på underliggende konstruktioner på kort sigt
