Realsyn+ for

Kircksvej 4,
3000 Helsingør

Bygningsoversigt

Dato for besigtigelse: 02-04-2026

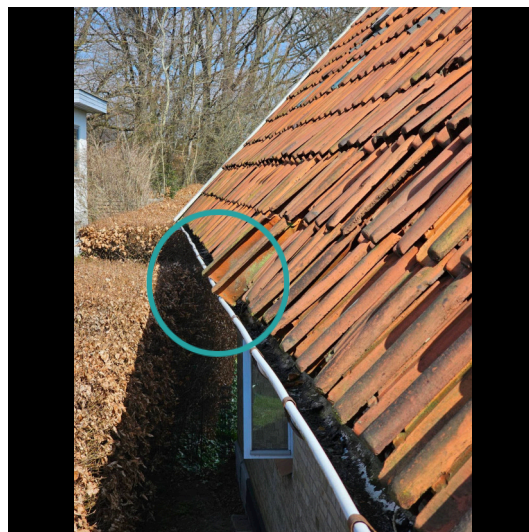
Rygningsmørtel har revner og mangler enkelte steder. Der er enkelt tagsten der er gledet ned i tagrender og flere ligger ujævnt på den nordlige side af taget

Der er risiko for vandindtrængen på de underliggende bygningsdele, ved blæst og nedbør.

Eftergang af rygningsmørtel

Udbedringseksempel: Reparation af rygningsmørtel. Rygningssten nedtages. Eksisterende rygningssten lægges i mørtel.

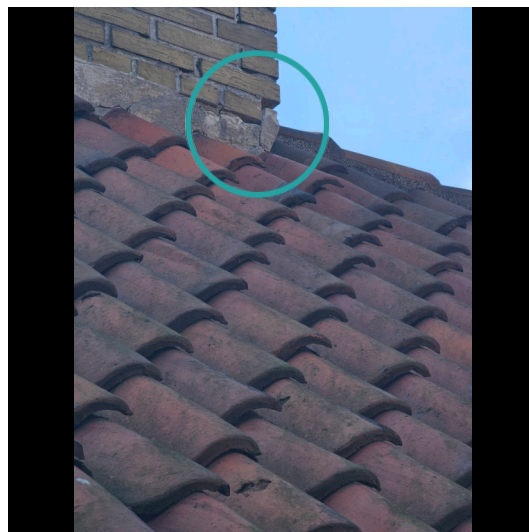
Skorstene fremstår i områder med porøse/udfaldne fuger samt defekte mørtelinddækninger ved tagsten

Det vurderes, at skaderne kan udvikle sig på længere sigt.

Udbedring af fuger

Udbedringseksempel: Udbedring af fuger. Kontaktflader mellem fuger og omgivende bygningsdele afrenses. Udrensning/udkradsning af eksisterende fuger, stopning, fugeunderlag og elastisk fuger.

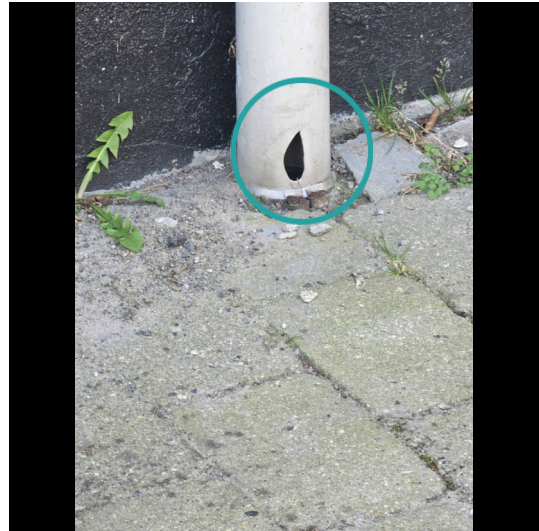
Der hul i bunden af nedløbsrør på havesiden af huset

Der kunne ikke registreres følgeskader ved besigtigelsen, og der vurderes ikke at være nærliggende risiko for skade.

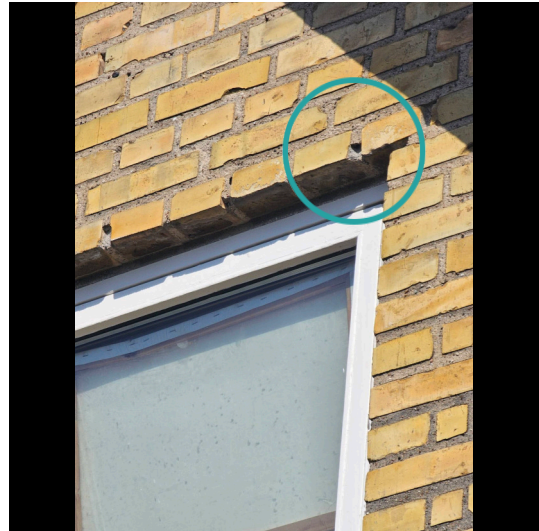
Der er områder med porøse og udfaldne fuger i murværket, se f.eks. i gavl mod carport

Skaden kan udvikle sig over en længere årrække.

Udkradsning og udbedring af fuger

Udbedringseksempel: Eftergang af fuger. Forvitrede/løse fuger, synlige revner og huller i fuger udbedres ved udkradsning og omfugning. Fuger udkradses i fuld bredde til dybde min. 15 mm fra den færdige fugeoverflade. I ældre facader udkradses til dybde min. 25 mm. Efter rengøring og vanding efterfuges med tilbageliggende fuger.

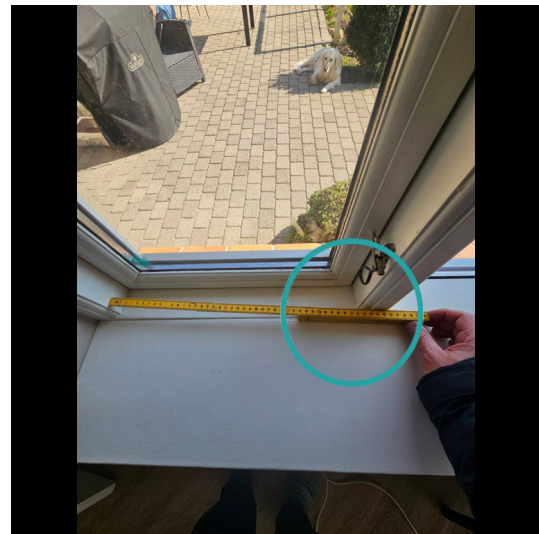
Der er ikke den påbudte redningsåbning i værelse ved entré

Der er risiko for personskade i tilfælde af brand

Etablering af godkendt redningsåbning

Opgaven har ikke været mulig at prissætte, det anbefales at kontakte en tømrer med henblik på udredning af opgaven og tilbud på udbedring.

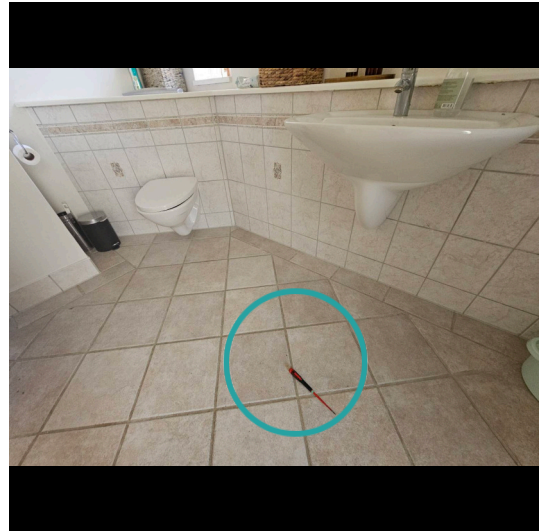
Der er gulvklinter med mangelfuld vedhæftning til underlaget

Der er tale om områder, som ikke er vandbelastede. Der vurderes derfor ikke at være nærliggende risiko for skader.

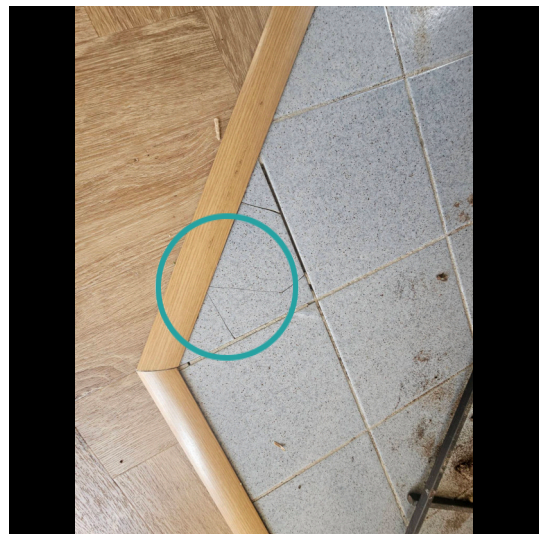
Der er revnede gulvklinter samt gulvklinter med begrænset vedhæftning til underlaget ved brændeovnen

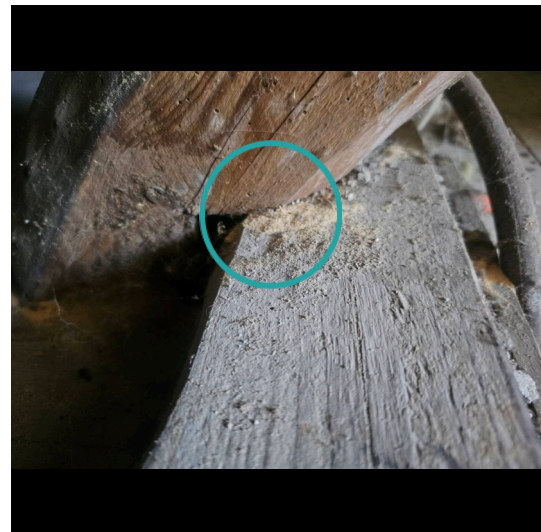
Tagkonstruktionens træværk har spor efter angreb af borebiller. Det ses f.eks. i gulvbrædder og spær i loftsrum

Angrebet skønnes at være aktivt og det kan udvikle sig yderligere på længere sigt.

Indhent tilbud**Udbedring af skade**

Opgaven har ikke været mulig at prissætte, det anbefales at kontakte en tømrer med henblik på udredning af opgaven og tilbud på udbedring.

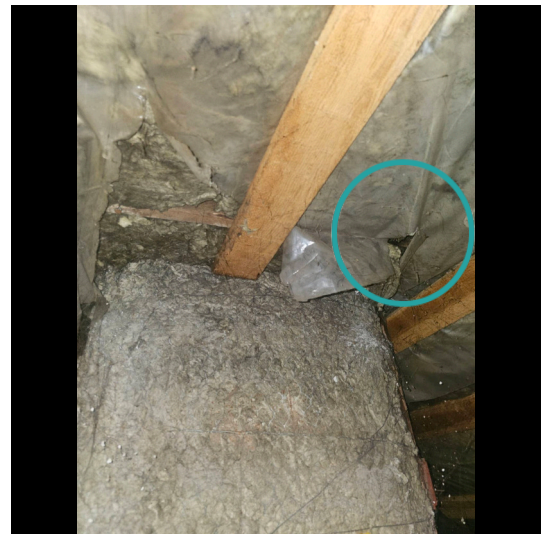
Dampspærre ved skorsten i tagrum er ikke intakt/tætssluttende

Forholdet medfører risiko for fugtophobning og følgeskader i tagkonstruktionen.

Indhent tilbud**Udbedring af skade**

Opgaven har ikke været mulig at prissætte, det anbefales at kontakte en tømrer med henblik på udredning af opgaven og tilbud på udbedring.

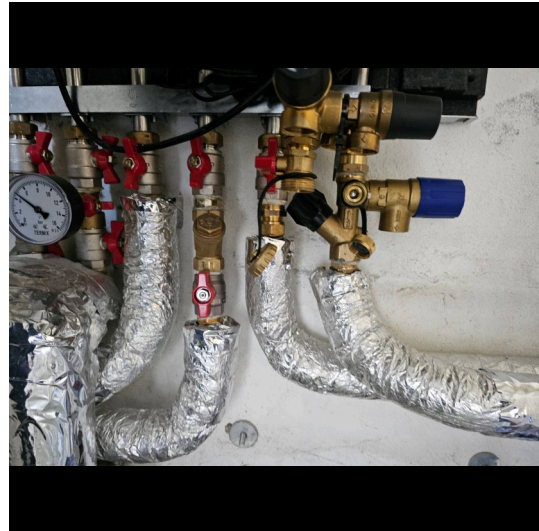
Overløb fra varmeanlæggets sikkerhedsventiler er ikke ført til gulv med gulvafløb

Konstruktionen har henstået sådan i en længere årrække uden følgeskader, der vurderes derfor ikke at være nærliggende risiko for skade.

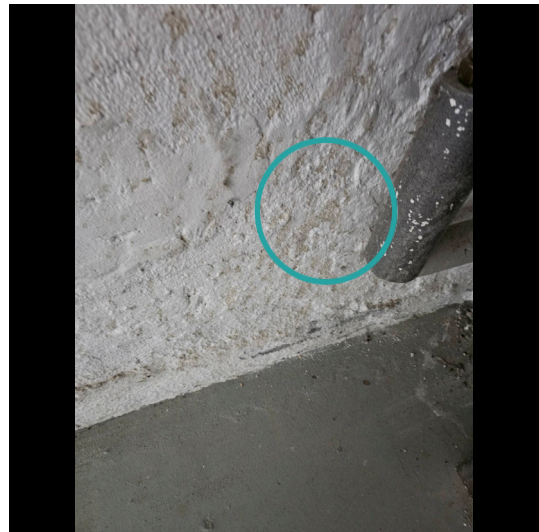
Der er flere områder med fugtudtrækning, misfarvninger og porøs/afskallet puds på kældervægge

Konstruktionen har henstået sådan i en længere årrække uden følgeskader, der vurderes derfor ikke at være nærliggende risiko for skade.

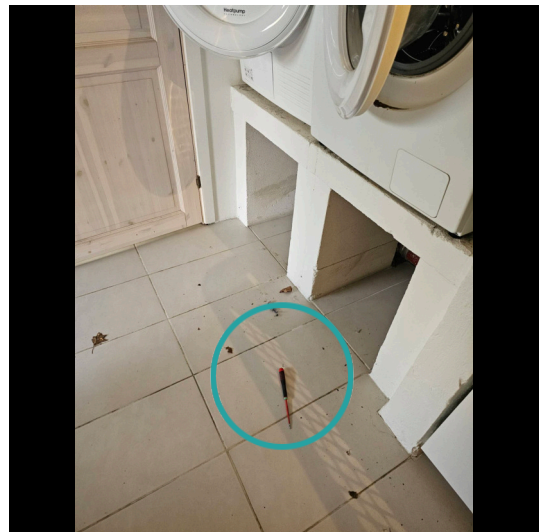
Der er gulvklinker med mangelfuld vedhæftning til underlaget ved vaskemaskine

Der er tale om et mindre område, som ikke er vandbelastet. Der vurderes derfor ikke at være nærliggende risiko for skader.

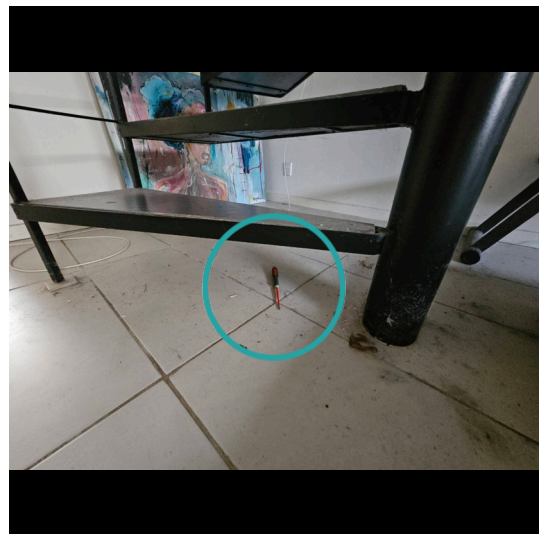
Der er gulvklinker med mangelfuld vedhæftning til underlaget ved trappen

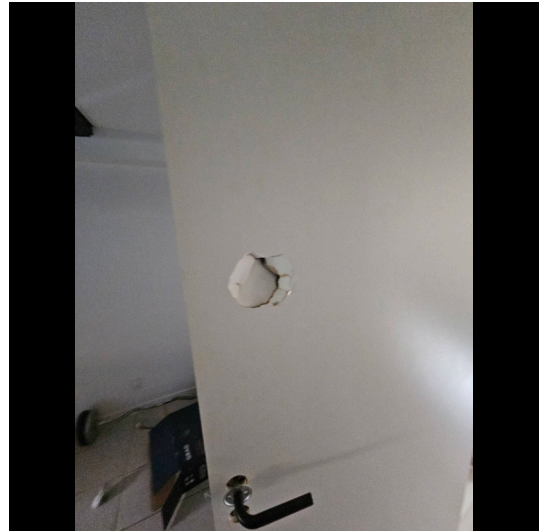
Der er et større hul i døren

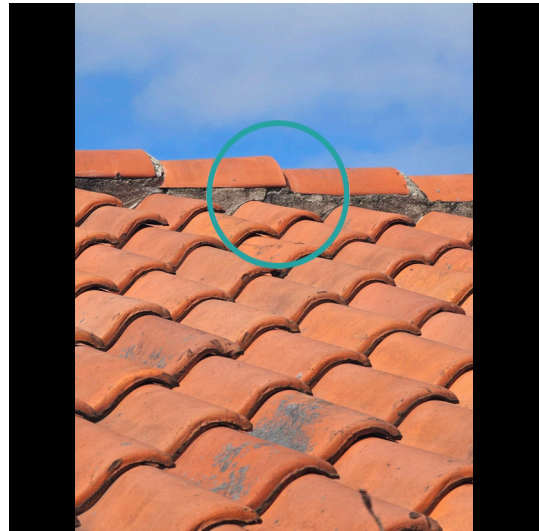
Rygningsmørtel har revner og mangler enkelte steder

Der er risiko for vandindtrængen på de underliggende bygningsdele, ved blæst og nedbør.

Der er ikke tegn på følgeskade ved besigtigelsen.

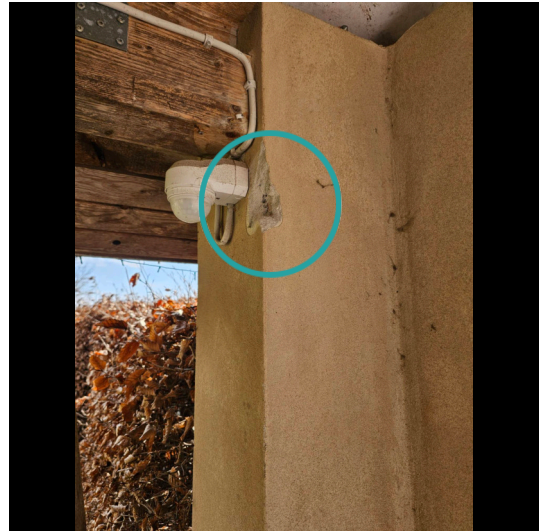
Der er enkelte mindre afskalninger i puds

Omfanget er på nuværende tidspunkt så begrænset, at der ikke skønnes at være nogen risiko.
