Realsyn+ for

Sygehusvej 21,
4600 Køge

Dato for besigtigelse: 11-06-2026

LITRA A - Beboelse

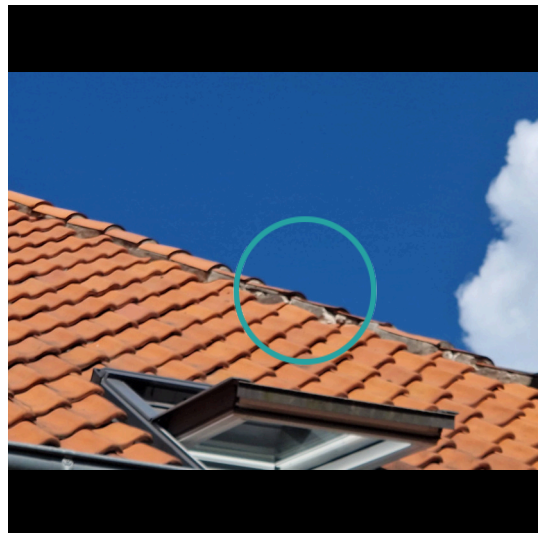
Tag

Rygningsmørtel har revner og mangler enkelte steder. Det ses f.eks. mod mod øst

Der er risiko for vandindtrængen på de underliggende bygningsdele, ved blæst og nedbør, på længere sigt.

Eftergang af rygningsmørtel

Udbedringseksempel: Reparation af rygningsmørtel. Rygningssten nedtages. Eksisterende rygningssten lægges i mørtel.

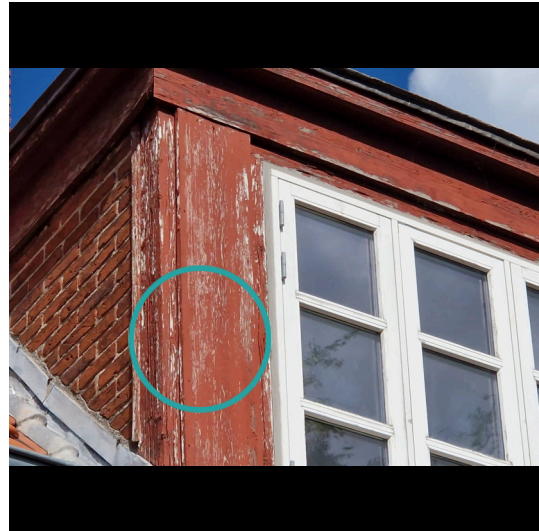
Tag

Udvendigt træværk ved og omkring kvist mod øst er med påbegyndende nedbrydning

Der er risiko for at nedbrydningen kan fortsætte, og det kan medføre svigt på længere sigt.

Udskiftning af beklædning ved/på kvist

Udbedringseksempel: Udskiftning med bræddebeklædning af fyrretræ med lister. Bræddebeklædning med lister opsættes på ydervæg og behandles med plastalkydræbeskyttelse.

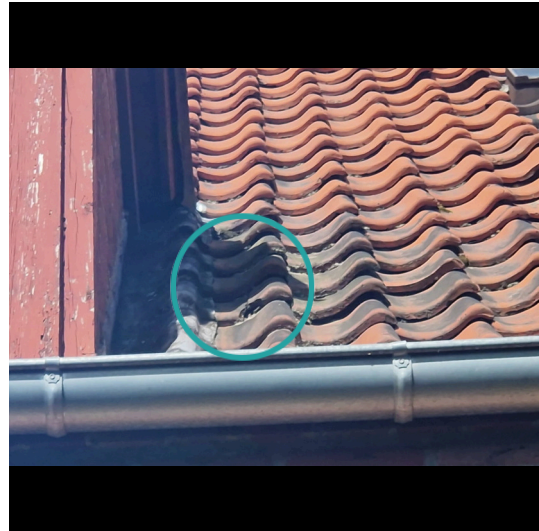
Tag

Enkelte tagsten har revner og afskalninger samt tagsten ligger stedvist lidt skævt på alle tagflader. det ses f.eks. mod øst

Der er risiko for vandindtrængning, som kan give skader på de underliggende bygningsdele.

Udskiftning af tagsten

Udbedringseksempel: Udskiftning af tagsten. Tagsten oplægges på lægteunderlaget og fastgøres til dette med bindere Ø 3 mm, som JP-tagstensbindere i hver 3. sten - diagonalbinding.

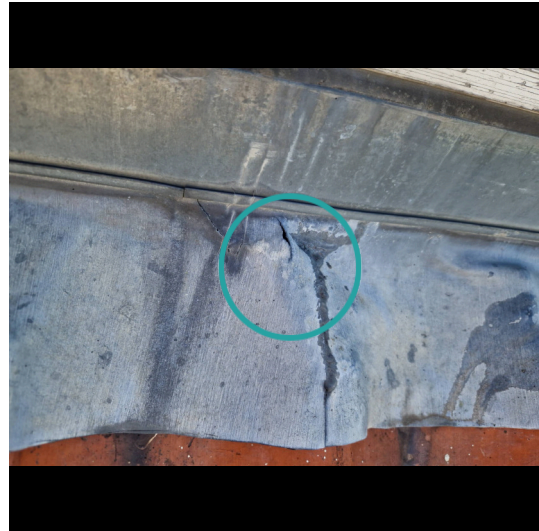
Tag

Kvist mod vest har revnede / defekte inddækninger under kvist ned mod taget

Der vurderes at være risiko for vandindtrængning på kort sigt.

Udbedring af skade

Opgaven vurderes at kunne udbedres af en tømrer. Vi anslår at arbejdslønnen er den største del af udbedringsomkostningen og materialer udgør en mindre del. Det anbefales derfor at lade en tømrer udbedre opgaven på regning.

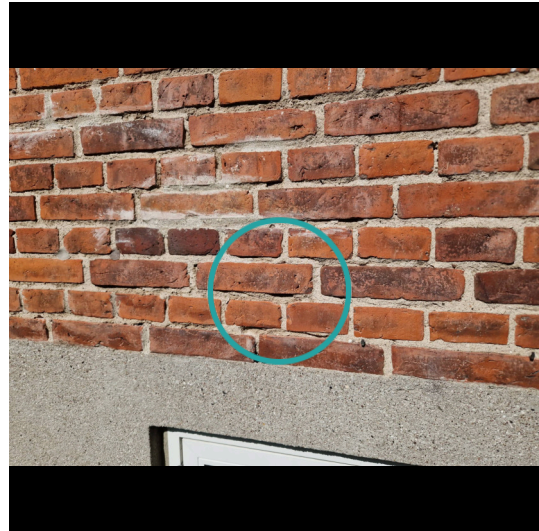
**Ydervægge****SKADE:**

Der er områder med porøse og udfaldne / udvaskede fuger i murværket, ses f.eks. mod øst

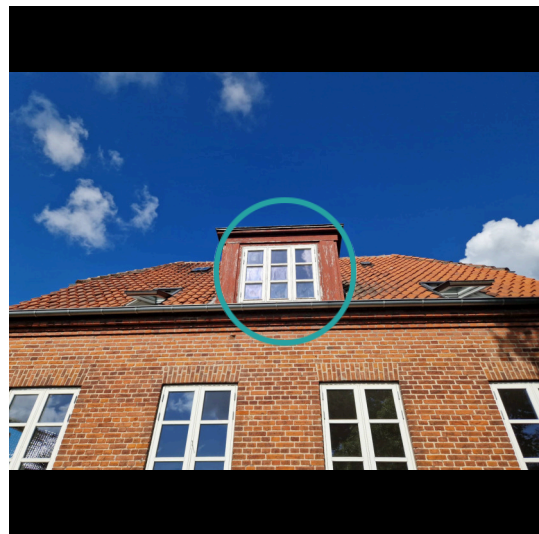
**Døre/vinduer/porte****SKADE:**

Der er flere punkterede termoruder, i kvist mod øst

Ruden er derfor ikke længere funktionel, og vil med tiden blive uklar.

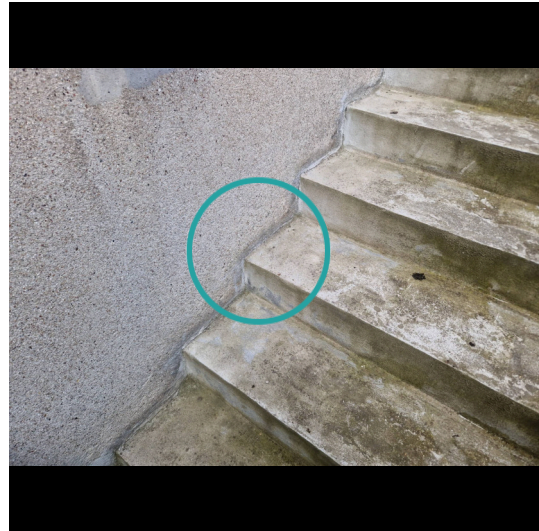
Fundament/sokkel

Trappe mod nord har revner i samlingen med fundament

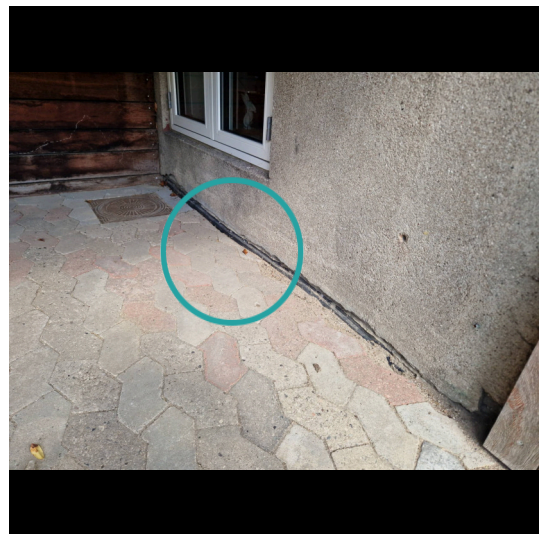
Fundament/sokkel

Sokkelpuds er i områder revnet og afskallet og har mangelfuld vedhæftning til underlaget, mod syd ned mod platonplade

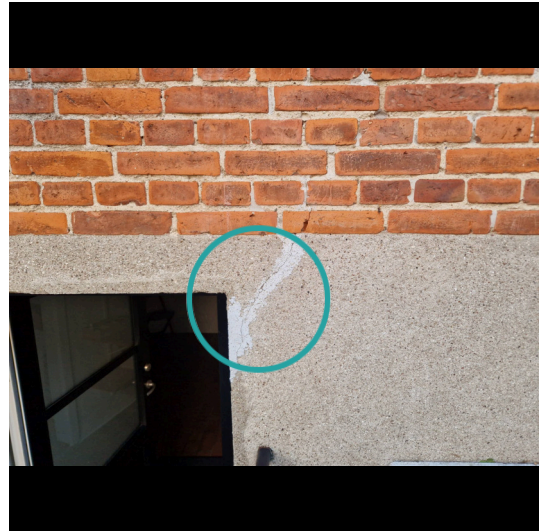
**Fundament/sokkel****SKADE:**

Der er mindre revner i sokkel mod vest ved kældertappen. Revnerne fortsætter lidt op i ydervæggen

Revnedannelsen skønnes at være i ro - mindre udvikling over en længere årrække kan dog forekomme. Mindre revner er almindeligt forekommende i ældre bygninger.

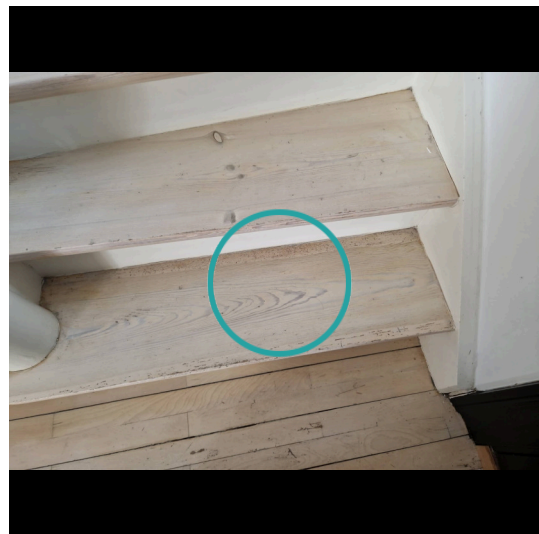
**Stueplan****SKADE:**

Trappen er med mindre skader efter borebiller

Forholdet vurderes at være inaktivt. Borebiller er almindeligt forekommende i ældre bygninger.

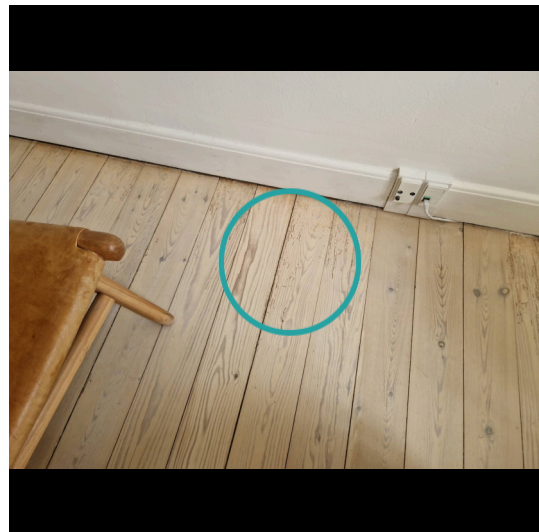
Stueplan

Gulvbrædder er skadet af borebiller. Der er lidt afstand melle. Gulv og fodpaneler.

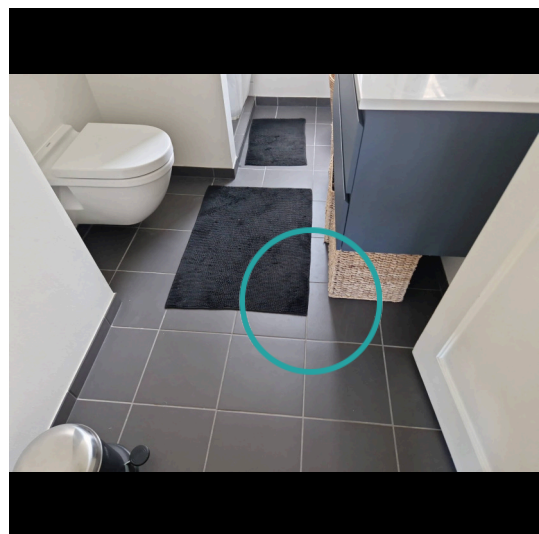
Stueplan

Badeværelset er udført uden gulv afløb uden for bruseniche med opkant

I BR08 (Bygningsreglementet 2008) blev indført, at hvis der er opkant til bruseniche, skal der være 2 gulv afløb i rummet.

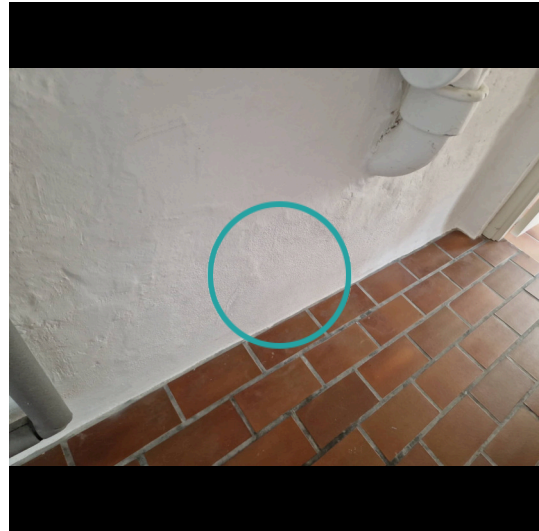
**Kælder****SKADE:**

Der er fugtopstigning og fugtgennemtrængning i kældervægge, i den vestlige del af kælderen

Opstigende og indtrængende grundfugt i ældre kældervægge er almindeligt forekommende.

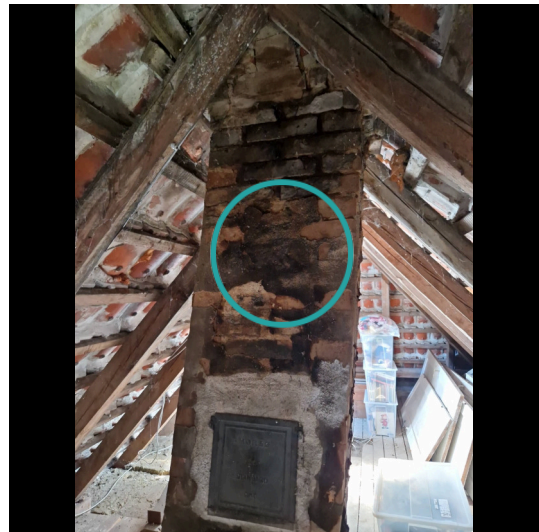
**1. Sal****SKADE:**

Skorstensoverfladen fremstår med afskallet puds, løse fuger og misfarvninger fra løbesod

Forholdet skønnes af ældre dato og vil næppe udvikle sig.

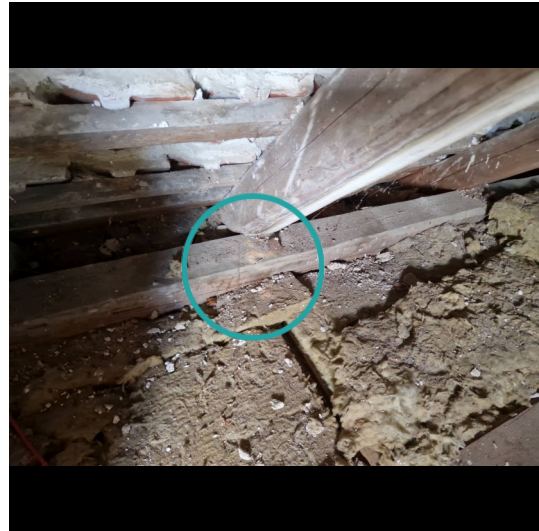
1. Sal

Tagkonstruktionens træværk har spor efter angreb af borebiller. Det ses f.eks. i spær. Der ses lidt boremel

Angrebet skønnes at være aktivt i mindre omfang. Borebiller er dog almindeligt forekommende i ældre træværk og giver sjældent anledning til styrkesvækkelser i fulde trædimensioner.

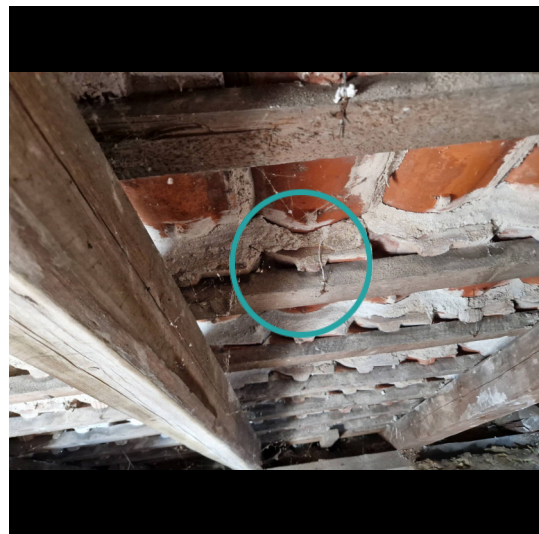
1. Sal

Mørtelunderstrygning i tagrum er stedvis med mindre revner

Omfanget er på nuværende tidspunkt så begrænset, at der ikke skønnes at være nogen risiko.

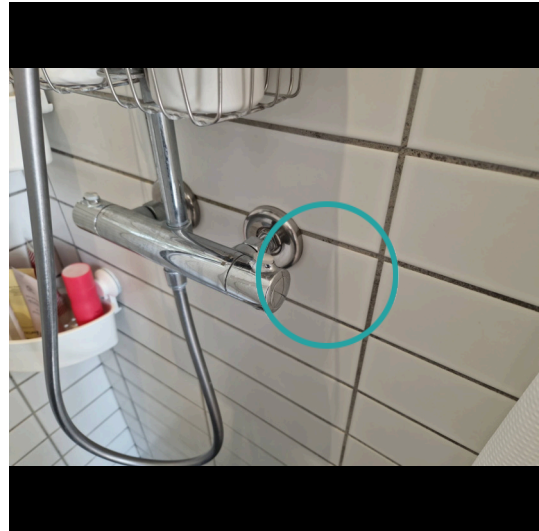
1. Sal

Der er enkelte vægfliser med mangelfuld vedhæftning til underlaget ved blandingsbatteri

Omfanget er på nuværende tidspunkt så begrænset, at der ikke skønnes at være nogen risiko.

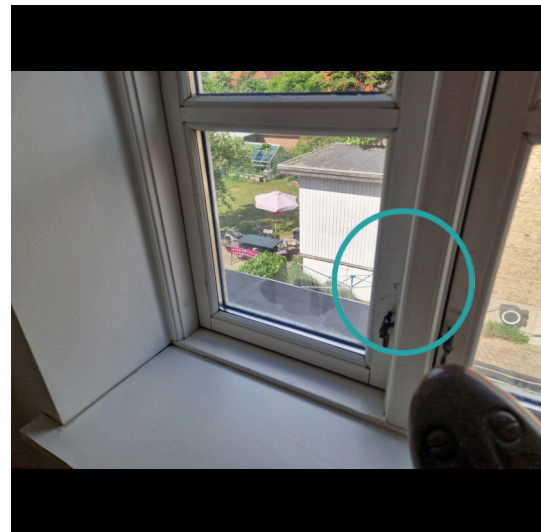
**1. Sal****SKADE:**

Der er ikke den påbudte redningsåbning i værelser mod øst og vest

Der er risiko for personskade.

**Indhent tilbud****Etablering af godkendt redningsåbning**

Opgaven har ikke været mulig at prissætte, det anbefales at kontakte en tømrer med henblik på udredning af opgaven og tilbud på udbedring.

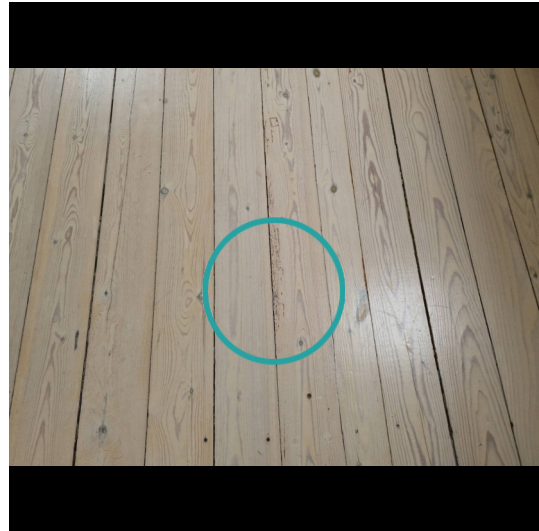
1. Sal

Gulvbrædder er enkelte steder skadet af borebiller.

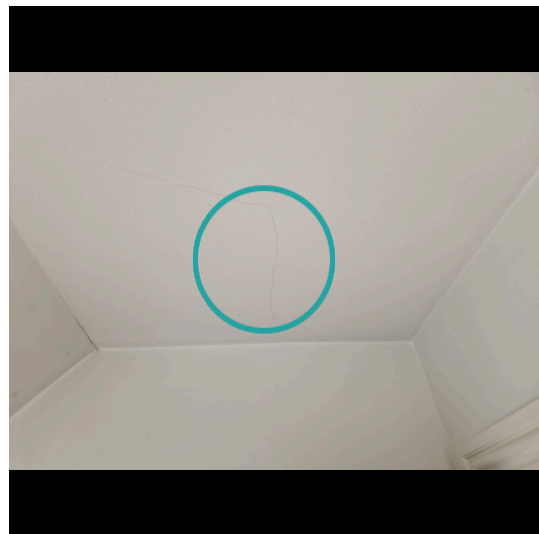
1. Sal

Der er revnedannelser i pudsede lofter
