Realsyn+ for

Ørstedsvej 3,
4600 Køge

Bygningsoversigt

Dato for besigtigelse: 11-12-2025

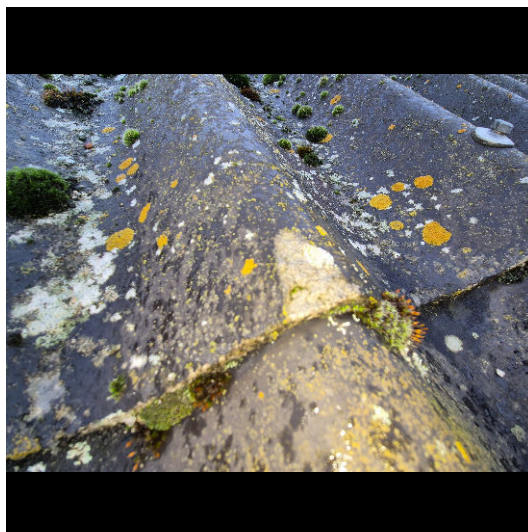
Tag

Tagpladerne og rygning har revner og afskalninger flere steder, det ses blandt andet mod øst.

Det vurderes, at skaden kan udvikle sig på kortere sigt.

Udskiftning af rygningsplader

Udbedringseksempel: Montering af rygningsplader . Evt. eksisterende rygningsplader demonteres, herefter montering af nye rygningsplader

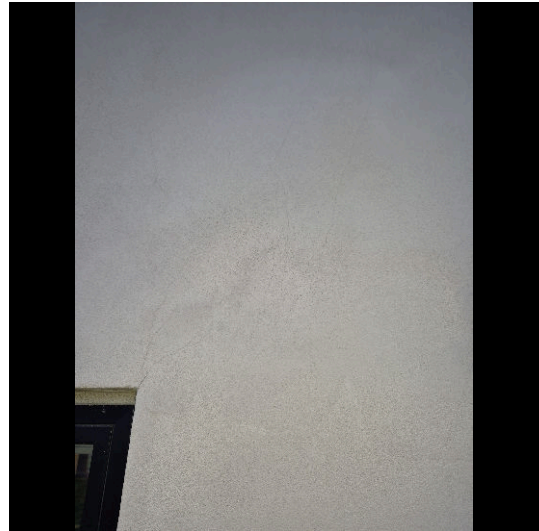
**Ydervægge****SKADE:**

Ydervægge har flere revner, bl.a. blandt andet mod vej og ved indkørsel

Revner var uden væsentlig forskydning/forsætning og vurderes at være i ro - mindre bevægelse over en længere årrække samt mindre revnedannelse efter reparation kan dog forekomme. Revnedannelser af denne karakter er almindelig forekommende og giver kun sjældent anledning til større konstruktionsmæssige problemer.

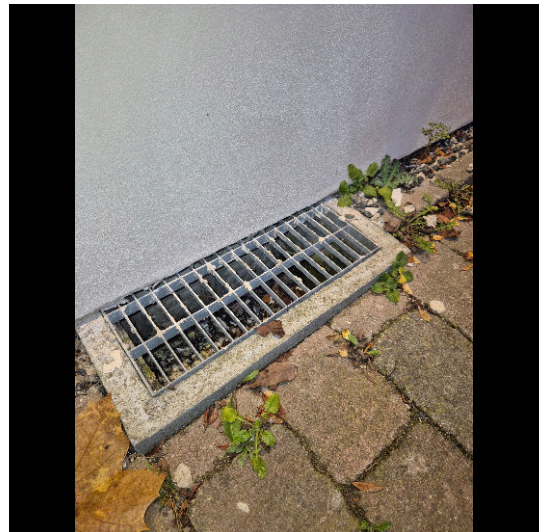
**Fundament/sokler****SKADE:**

Ventilationsriste til krybekælder/ventileret hulrum sidder for tæt på terræn - desuden sidder risten fast og kan ikke tages af, mod indkørsel.

Konstruktionen har henstået sådan i en længere årrække uden følgeskader, der vurderes derfor ikke at være nærliggende risiko for skade.

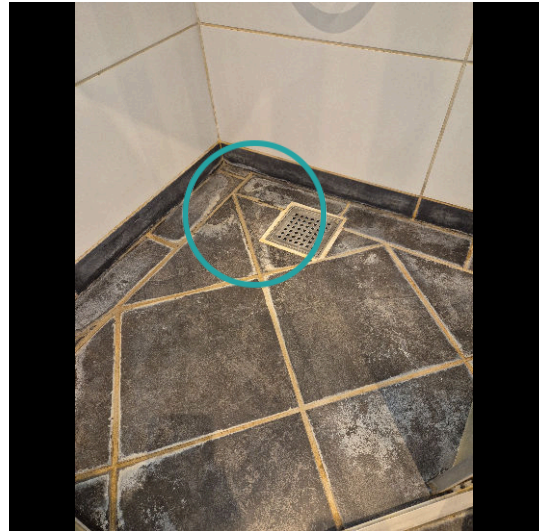
Stueplan

Der er gulvklinter og vægfliser med mangelfuld vedhæftning til underlaget i brusenichen

Der er tale om gulv og væg med direkte vandbelastning, hvorfor der er risiko for skader på de omkringliggende konstruktioner og installationer.

Udskiftning af vægfliser

Udbedringseksempel: Udskiftning af vægfliser og vådrumsbehandling. Vægfliser aftages. Underlaget rengøres omhyggeligt. Væggen vådrumsbehandles. Der skal anvendes et komplet system til vandtætning med produkter fra samme godkendelse. Overflader primes og forsegles i hjørner, omkring rørgennemføringer og ved overgang væg/gulv. Heldækkende tætningsmasse påføres. Vægfliser opsættes, fuges og afrenses. I hjørner, og i overgang væg og gulv samt omkring sanitære installationer fuges med elastisk, vådrums siliconefugemasse.

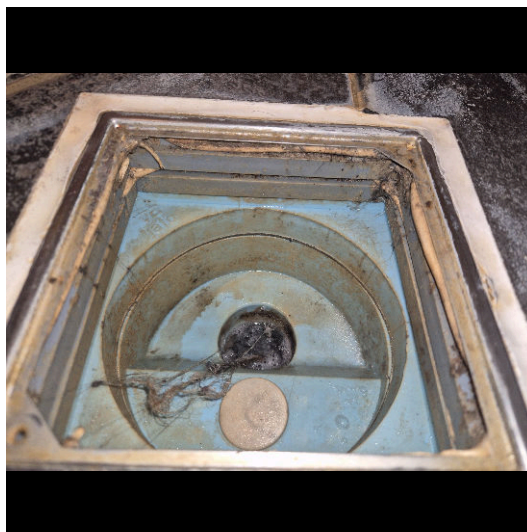
Stueplan

Der er monteret forhøjerrammer mellem afløbsskål og rist i gulv afløb. Gulv afløbet er ikke godkendt til forhøjerrammer

Afløbet er vandbelastet fra gulvoverfladen, og der er risiko for fugtindtrængen og skader på de underliggende konstruktioner og installationer.

Udskiftning af gulv afløb

Udbedringseksempel: Udskiftning af gulv afløb i betongulv med fliser/klinker. Afløbsskål ophugges og udskiftes med ny afløbsskål af rustfrit stål med ramme og 140 x 140 mm rist. Inkl. membranklemflange, vandlås og studse for sideindløb. Afløbsskålen tilsluttes afløbssystemet. Beton udstøbes omkring gulv afløbet til plan med eksisterende betonlag.

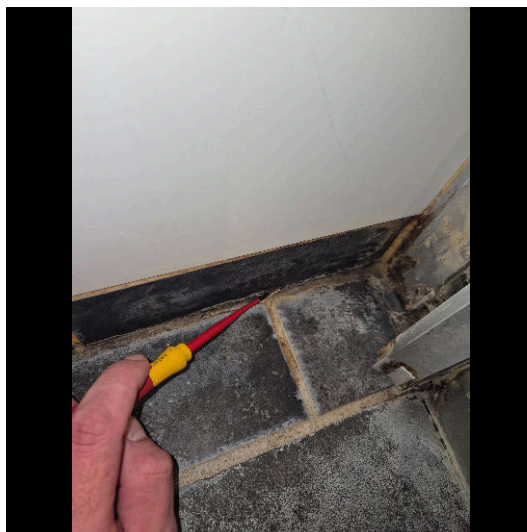
Stueplan

Der er defekte/revnede fuger i bruseniche ved gulv og ved gulv afløb.

Der er tale om fuger, som er direkte vandbelastede, hvorfor der er risiko for skader på de omkringliggende konstruktioner og installationer.

Udskiftning af gulv afløb

Udbedringseksempel: Udskiftning af gulv afløb i betongulv med fliser/klinker. Afløbsskål ophugges og udskiftes med ny afløbsskål af rustfrit stål med ramme og 140 x 140 mm rist. Inkl. membranklemflange, vandlås og studse for sideindløb. Afløbsskålen tilsluttes afløbssystemet. Beton udstøbes omkring gulv afløbet til plan med eksisterende betonlag.

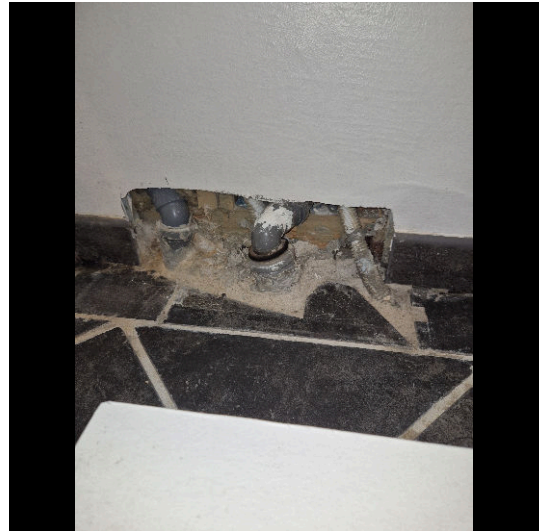
**Stueplan****SKADE:**

Der er manglende fuger mellem gulv og sokkelflise, der mangler opkant ved rørgennemføringer under håndvasken.

Der er tale om mindre revnedannelser i områder, som ikke er vandbelastede. Der vurderes derfor ikke at være nærliggende risiko for skader.

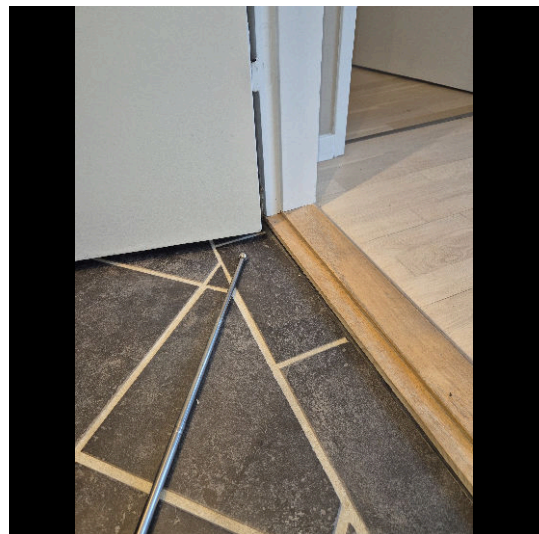
**Stueplan****SKADE:**

Der er gulvklinter med mangelfuld vedhæftning til underlaget

Omfanget er på nuværende tidspunkt så begrænset, at der ikke skønnes at være nogen risiko.

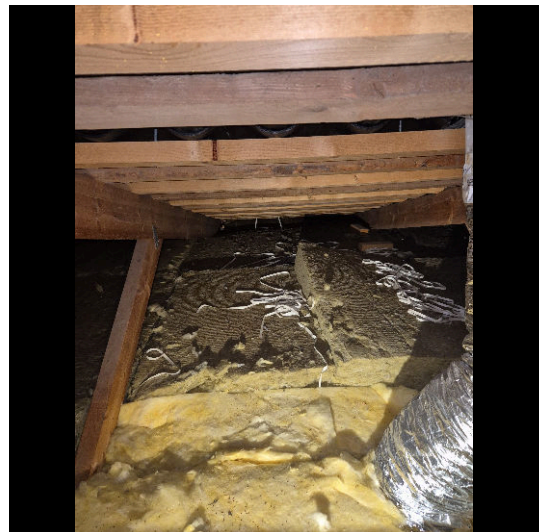
Stueplan

Isolering er ført helt ud mod undertag/tagflade ved tagfod, og blokerer derfor for ventilationen

Omfanget er på nuværende tidspunkt så begrænset, at der ikke skønnes at være nogen risiko.

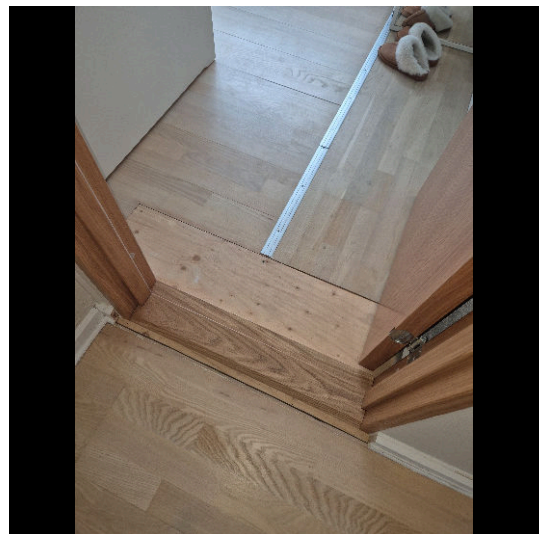
Stueplan

Gulvet har mindre skævheder og ujævnheder, samt mindre defekter, dette ses blandt andet i stuen.

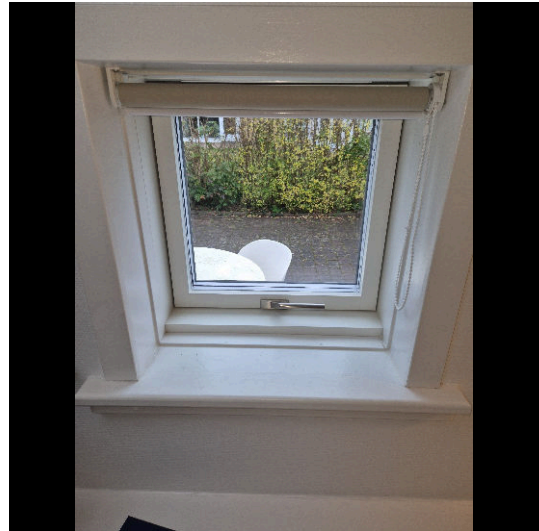
Stueplan

Vinduet i værelse til venstre for entre overholder ikke kravet til redningsåbning

Der er risiko for personskade i tilfælde af brand.

Etablering af godkendt redningsåbning

Opgaven har ikke været mulig at prissætte, det anbefales at kontakte en tømrer med henblik på udredning af opgaven og tilbud på udbedring.

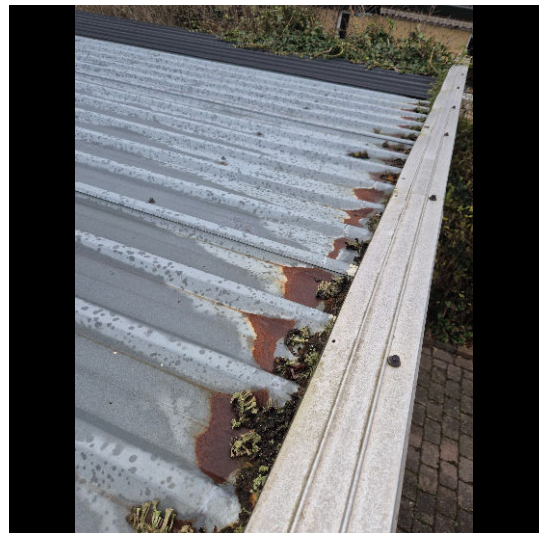
**Tag****SKADE:**

Tagpladerne har begyndende nedbrydning, blandt andet langs kanter og på overflader. Det ses f.eks. mod syd

Det vurderes, at skaden kan udvikle sig på længere sigt.

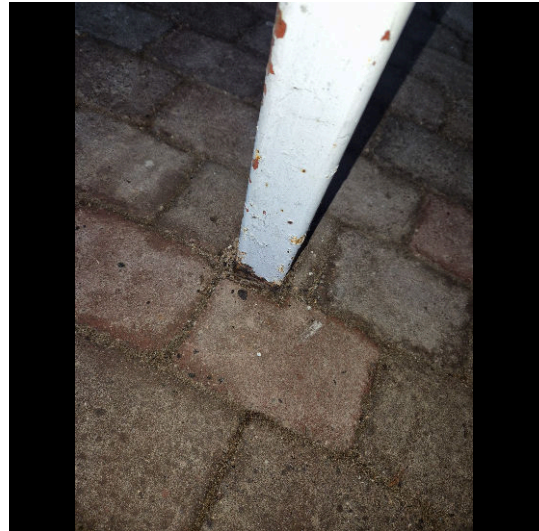
Ydervægge

Der er begyndende rust ved stålsøjle mod jord.

Omfanget er på nuværende tidspunkt så begrænset, at der ikke skønnes at være nogen risiko.

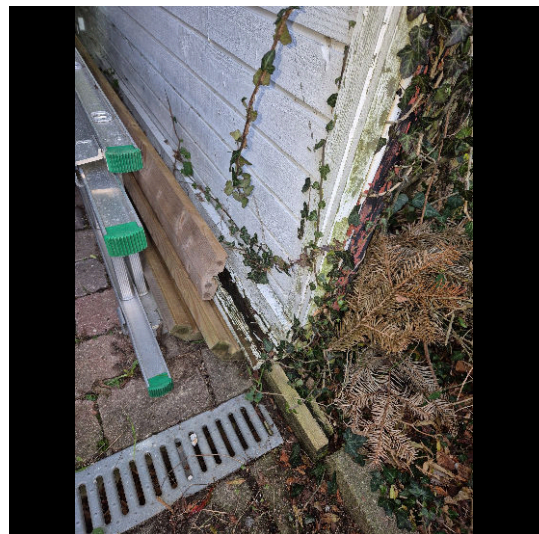
Ydervægge

Træbeklædningen er nedbrudt, især mod naboskel.

Det må påregnes, at forholdet vil udvikle sig på kort sigt.

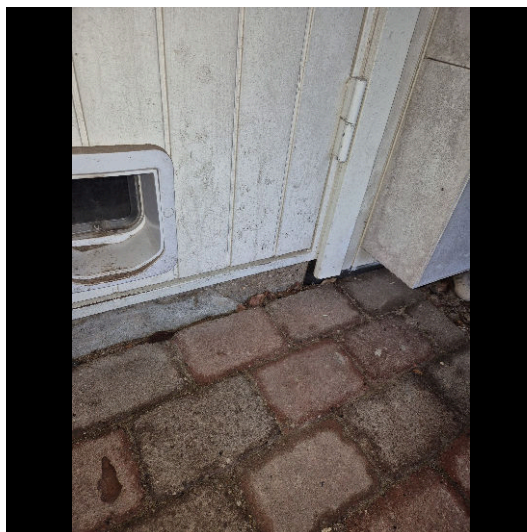
Fundament/sokler

Sokkelpuds er i områder revnet og afskallet og har mangelfuld vedhæftning til underlaget, f.eks. ses blandt andet mod syd.
