Realsyn+ for

Stubbekøbingvej 7,
Ravnse 4840 Nørre Alslev

Dato for besigtigelse: 20-02-2026

Introduktion til VTR rapporten

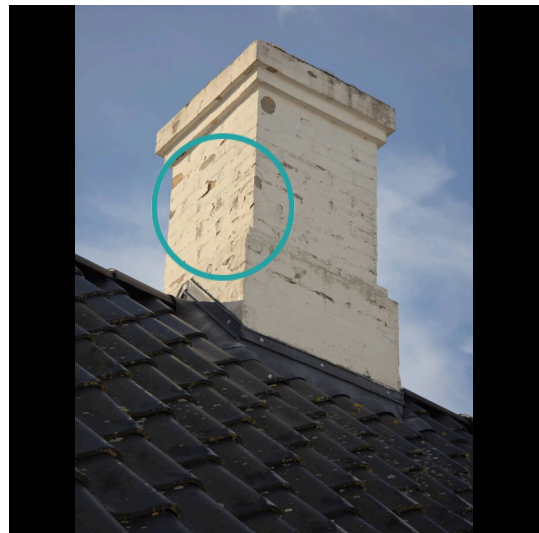
Tag

Skorstensoverfladen fremstår med afskallet puds og revnedannelse.

Det vurderes, at skaden kan udvikle sig på længere sigt.

Eftergang af skorsten

Udbedringseksempel: Eftergang af forvitrede/løse fuger, synlige revner og huller i fuger udbedres ved udkradsning og omfugning. Murværkets fuger udkradses i fuld bredde til dybde min. 15 mm fra den færdige fugeoverflade. I ældre muret skorstene udkradses til dybde min. 25 mm. Efter rengøring og vanding efterfuges med tilbageliggende fuge. Eftergang af puds på skorsten. Løst/hult/porøst puds afhugges til præcis begrænsning. Afrenset skorsten udkastes med mørtel til plan med den øvrige overflade.

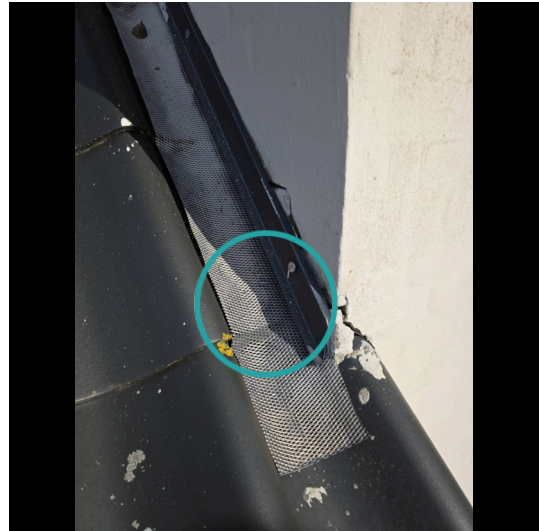
Inddækning omkring skorsten og ved kvist/tag er af typen der ikke kan tåle UV-stråler og gummibelægningen er slidt af. Inddækning/murværket ved kvisten har revnedannelser. Forholdet ses mod syd

Forholdet kan fortsat udvikle sig, og der er nærliggende risiko for skader på andre bygningsdele.

Udskiftning af skorstensinddækning

Udbedringseksempel: Udskiftning af skorstensinddækning. Skorstensinddækning aftages. Ny skorstensinddækning monteres i overgang mellem skorsten og tag.

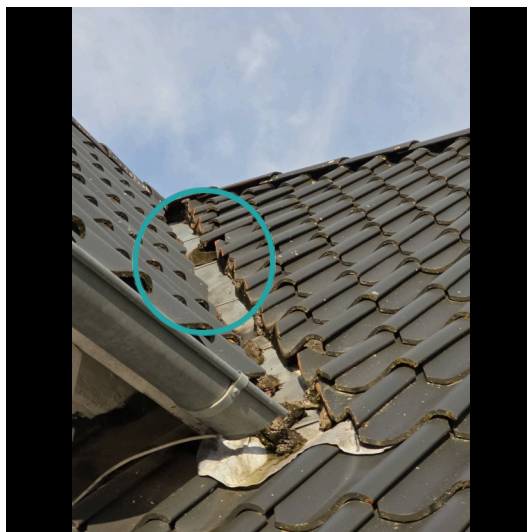
Der ses tætningsmateriale i skotrenden og enkelte tagsten er gledet ned, ses f.eks mod syd

Forholdet kan fortsat udvikle sig, og der er på længere sigt risiko for skader på andre bygningsdele.

Udskiftning af skotrende

Udbedringseksempel: Udskiftning af skotrende. Tagbelægningen langs med skotrende nedtages.

Skotrendebræddeunderlag nedtages. Skotrendeunderlag udføres af ru pløjede brædder, kantlægter i dimension som øvrige taglægter. Brædderne sømmes til spær. Skotrende af zink 12, snit 500 mm, monteres.

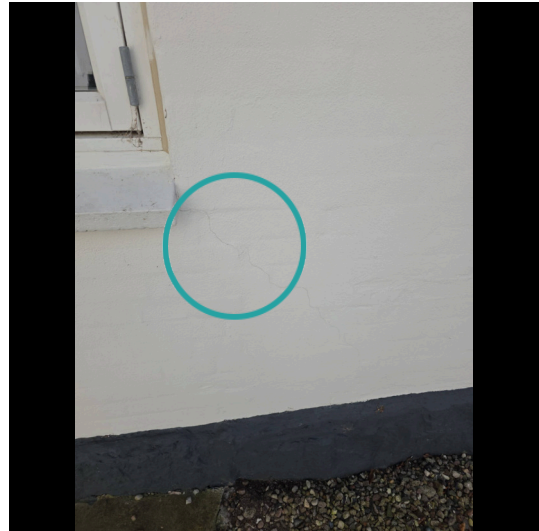
Der er revnedannelser i facader/murværk, ses f.eks mod nord, øst og syd

Omfanget er på nuværende tidspunkt så begrænset, at der ikke skønnes at være nærliggende risiko for skade. Revnedannelser er almindeligt forekommende i ældre bygninger.

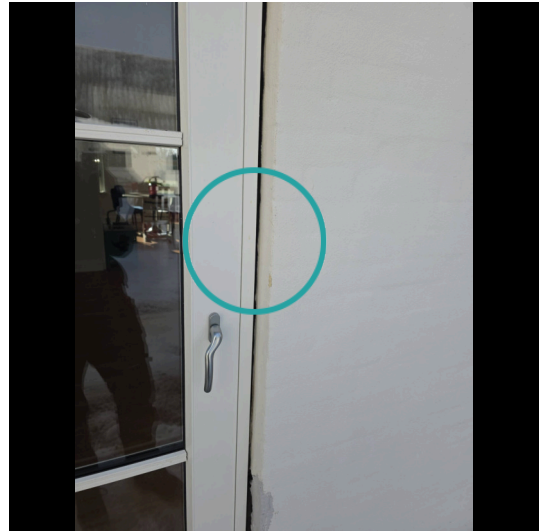
Der mangler fuge ved døren, ses mod nord

Defekte eller manglende fuger giver risiko for fugtindtrængen på længere sigt. Forholdet vurderes at udvikle sig yderligere med risiko for følgeskader.

Eftergang af fuger

Udbedringseksempel: Eftergang af fuger. Kontaktflader mellem fuge og omgivende bygningsdele afrenses. Udrensning/udkradning af eksisterende fuge, stopning, fugeunderlag og elastisk fuge.

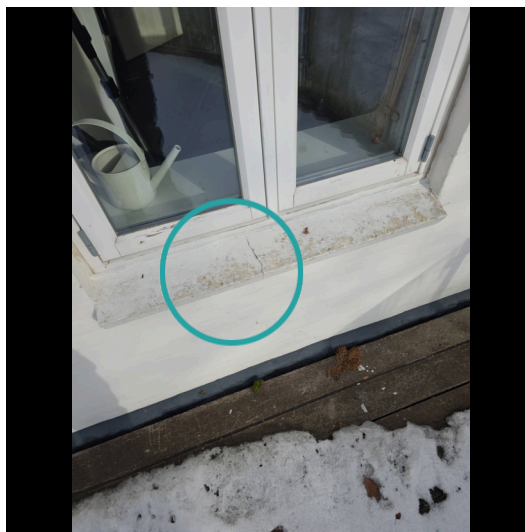
Sålbænke i beton har revnedannelser. Dette ses især ved vinduer mod syd

Der er risiko for fugtindtrængen og skader på de underliggende/bagvedliggende konstruktioner på længere sigt.

Montering af sålbænk

Udbedringseksempel: Montering af sålbænk. Præfabrikeret sålbænk med vandnæse, rustik overflade og opkant både i enderne og i bagkanten, bredde 150 mm, tykkelse 55/35 mm, lægges i mørtel KC 35/65/650 på glidelag af murpap PF 2000. Sålbænken lægges med fremspring min. 30 mm, og føres min. 30 mm ind i murværket ved falsene. Endefuger holdes helt fri for mørtel og der udfuges med fugemasse, som SikaHyflex-250 Facade. Mørtelfugen udkradses i forkant, dybde 15-20 mm og der fuges med elastisk fugemateriale, som SikaHyflex-250 Facade, på underlag af fugesandsten SikaBagstop.

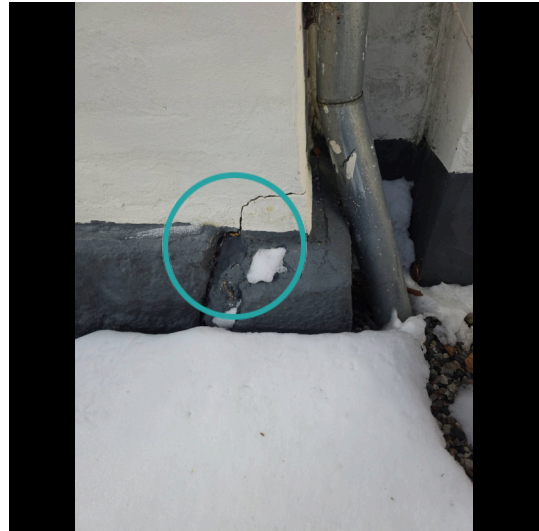
Der er mindre revner i sokkel bl.a. mod øst og vest. Enkelte revner fortsætter op i ydervæggen

Revnedannelserne skønnes at være i ro - mindre bevægelse over en længere årrække samt mindre revnedannelse efter reparation kan dog forekomme. Mindre revner er almindeligt forekommende i ældre bygninger.

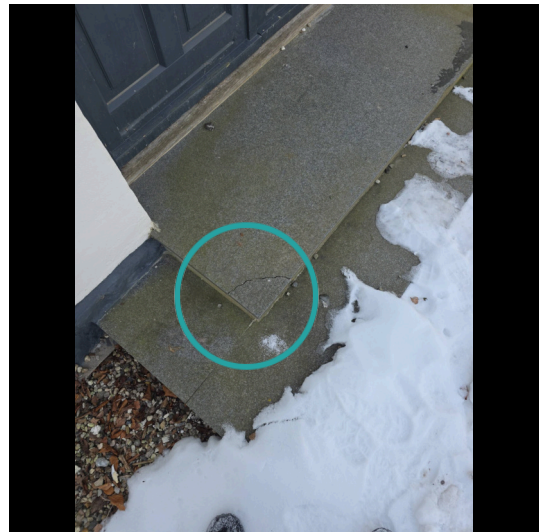
Enkelte klinker på trappe til stueetagen har afslået kanter, det ses mod nord

Forholdet skønnes ikke at medføre nogen risiko.

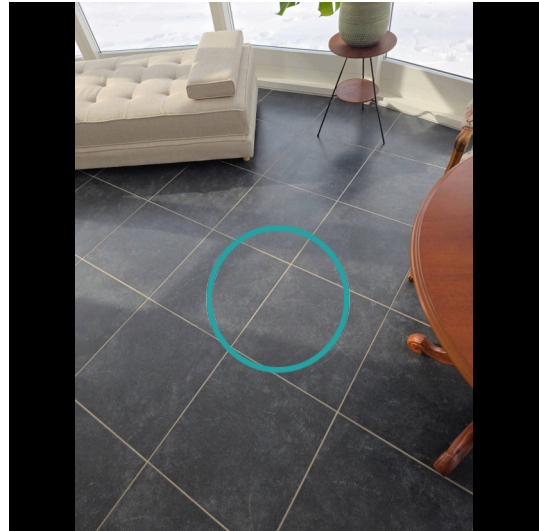
Der er gulvklinter med mangelfuld vedhæftning til underlaget

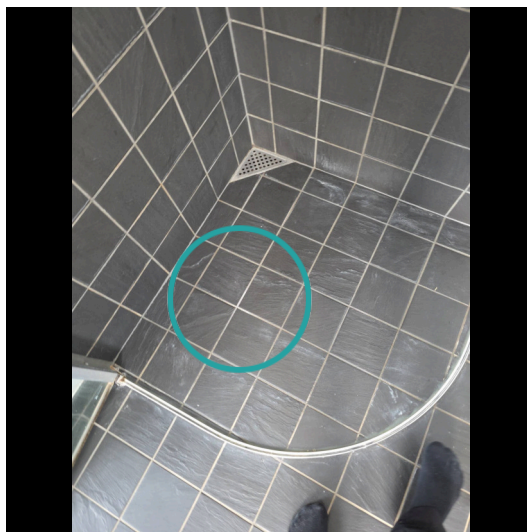
Der er gulvklinter med mangelfuld vedhæftning til underlaget i bruseområdet

Der er tale om gulv med direkte vandbelastning, hvorfor der er risiko for skader på de omkringliggende konstruktioner og installationer.

Udskiftning af klinker/fliser

Udbedringseksempel: Udskiftning af klinker/fliser og vådrumsbehandling. klinker/fliser aftages. Underlaget rengøres omhyggeligt. Gulvet vådrumsbehandles. Der skal anvendes et komplet system til vandtætning med produkter fra samme godkendelse. Overflader primes og forsegles i hjørner, omkring rørgennemføringer og ved overgang væg/gulv. Heldækkende tætningsmasse påføres. Gulvklinter udlægges, fuges og afrenses. I hjørner, og i overgang væg og gulv samt omkring sanitære installationer fuges med elastisk, vådrums siliconefugemasse.

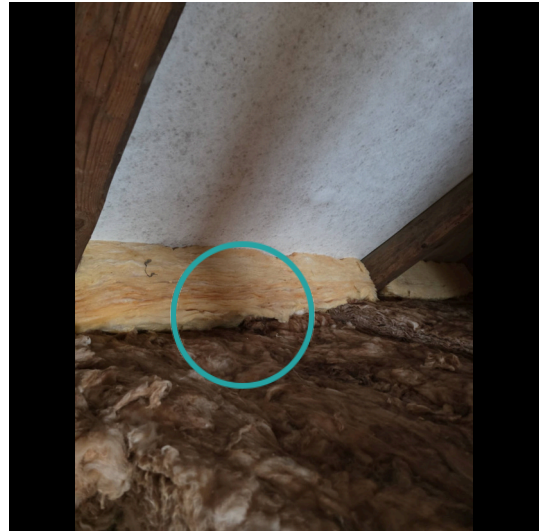
Isolering er ført helt ud mod undertag/tagflade ved tagfod, og blokerer derfor for ventilationen.

Forholdet kan medføre fugtproblemer/skimmeldannelser i tagkonstruktionen på længere sigt.

Evt. optimering af ventilation ved tagfod

Udbedringseksempel: Etablering af ventilation i tagrum. Aftagning af mineraluld ved udhæng og montering af vindskærm af krydsfiner. Ved udhæng skal eksisterende isolering skæres væk, så der er fri passage af luft i tagrummet. Vindspærre af krydsfiner, opsættes ved spærfod længst muligt ude over ydervæggen. Krydsfineren opsættes, så der er 25-50 mm luftspalte (alt efter tagbelægningstype)

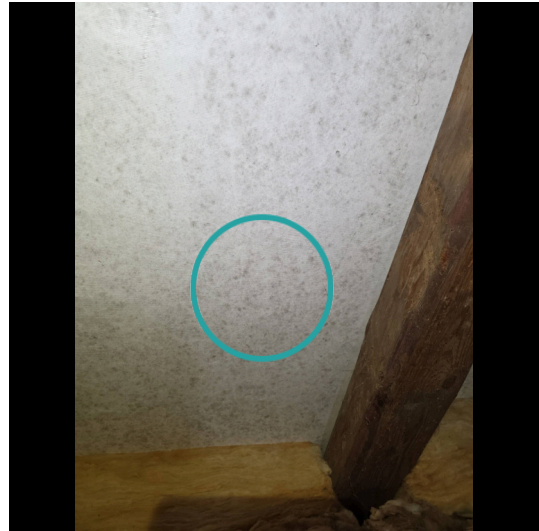
Undertag ses med misfarvning/skjolder og har flere defekter og er utæt

Der er risiko for fugt/vandindtrængen i den underliggende konstruktion.

Skjolder/misfarvninger skønnes at komme fra begrænset fugt i tagrummet.

**526,00 Pr m2****Udbedring/reparation af undertag**

Udbedringseksempel: Aftagning af tagbelægning, reparation, opstramning af undertag og genudlægning af tagbelægning. Undertaget repareres og strammes op, så det højst hænger 10-15 mm. Fjedre til fastholdelse af undertag monteres på taglæggerne udefra. Den nedtagne tagbelægning genoplægges på lægteunderlaget.

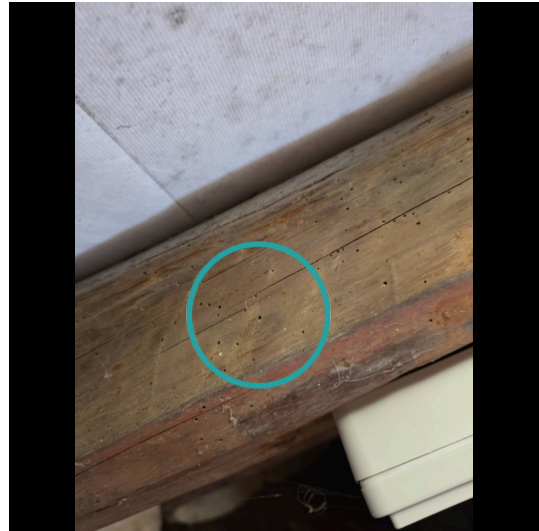
Tagkonstruktionens træværk har spor efter angreb af borebiller. Det ses f.eks. i spær

Angrebet skønnes at være inaktivt, hvorfor der ikke vurderes nærliggende risiko for skade. Borebiller er almindeligt forekommende i ældre træværk og giver sjældent anledning til styrkesvækkelser i fulde trædimensioner.

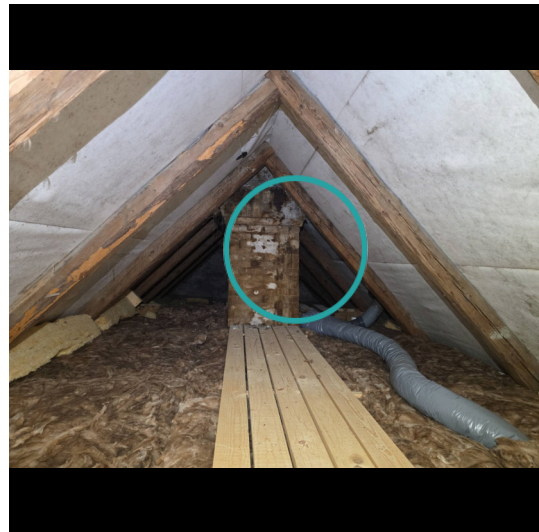
Der er mindre områder med løbesod på skorsten

Omfanget er på nuværende tidspunkt så begrænset, at der ikke skønnes at være nogen risiko.

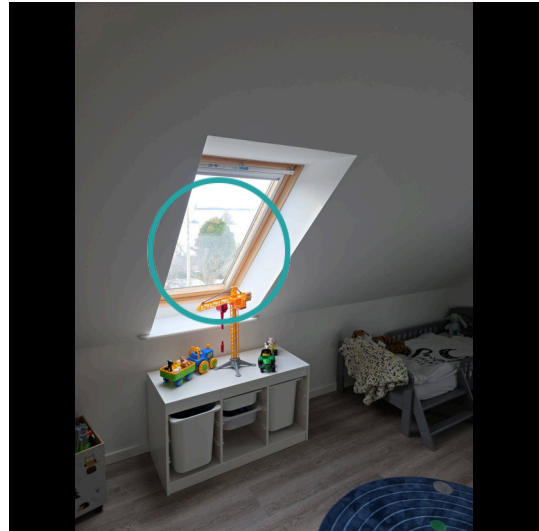
Vinduet i værelserne, på nær nordvest værelse, overholder ikke kravet til redningsåbning

Der er risiko for personskade i tilfælde af brand.

**Indhent tilbud****Etablering af godkendt redningsåbning**

Opgaven har ikke været mulig at prissætte, det anbefales at kontakte en tømrer med henblik på udredning af opgaven og tilbud på udbedring.

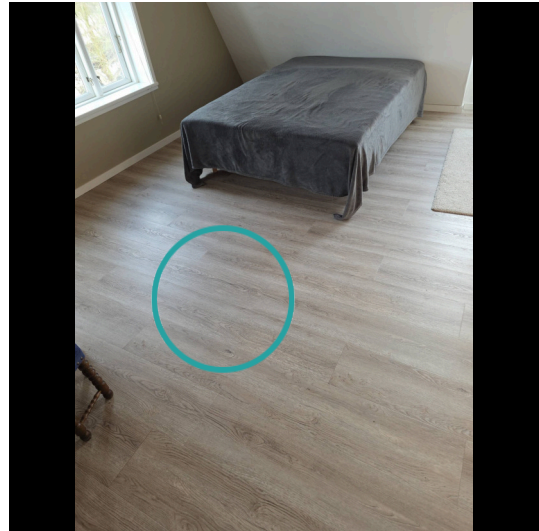
Gulvet har mindre skævheder og ujævnheder

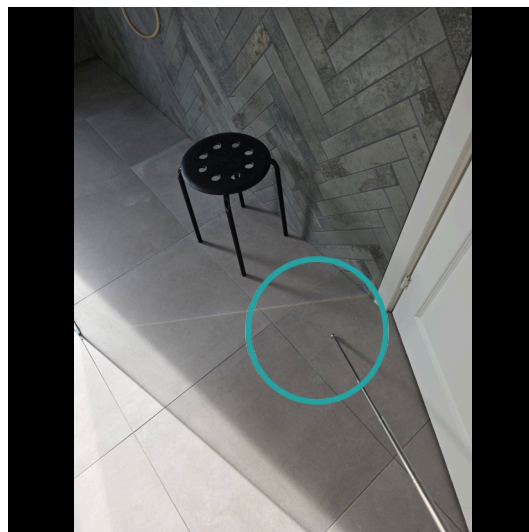
Der er enkelte gulvklinter med mangelfuld vedhæftning til underlaget i bruseområdet

Der er tale om gulv med direkte vandbelastning, hvorfor der er risiko for skader på de omkringliggende konstruktioner og installationer.

Udskiftning af klinker/fliser

Udbedringseksempel: Udskiftning af klinker/fliser og vådrumsbehandling. klinker/fliser aftages. Underlaget rengøres omhyggeligt. Gulvet vådrumsbehandles. Der skal anvendes et komplet system til vandtætning med produkter fra samme godkendelse. Overflader primes og forsegles i hjørner, omkring rørgennemføringer og ved overgang væg/gulv. Heldækkende tætningsmasse påføres. Gulvklinter udlægges, fuges og afrenses. I hjørner, og i overgang væg og gulv samt omkring sanitære installationer fuges med elastisk, vådrums siliconefugemasse.

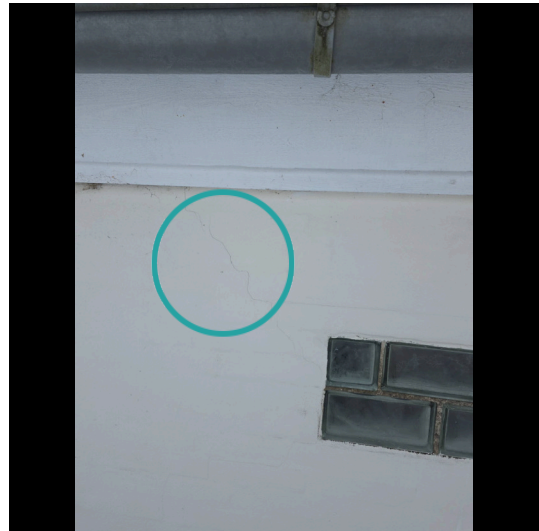
Der er revnedannelser i facader/murværk, ses f.eks mod nord, syd og vest

Revner var uden væsentlig forskydning/forsætning og vurderes at være i ro - mindre bevægelse over en længere årrække samt mindre revnedannelse efter reparation kan dog forekomme. Revnedannelser af denne karakter er almindelig forekommende og giver kun sjældent anledning til større konstruktionsmæssige problemer.

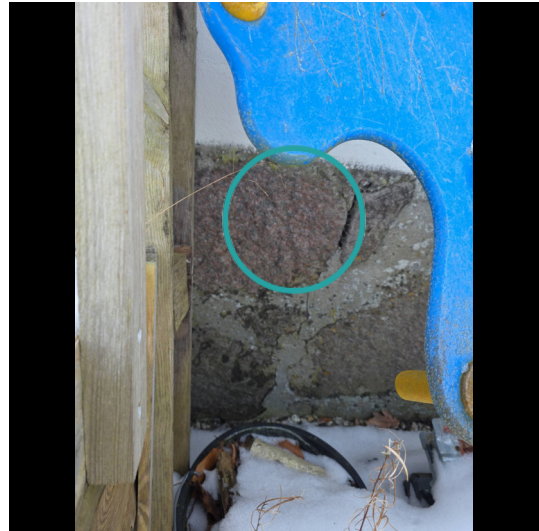
Kampestenssokkel har bevægelsesrevner og løse fuger, ses f.eks. mod nord

Der er risiko for følgeskader på de bagvedliggende og underliggende konstruktioner på længere sigt.

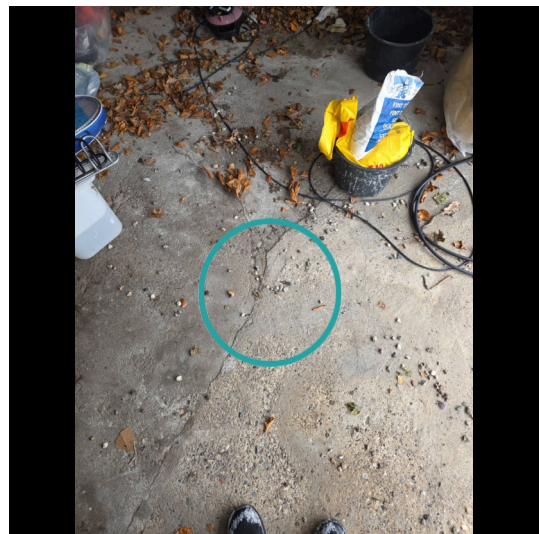
Der er enkelte revner i betongulvet

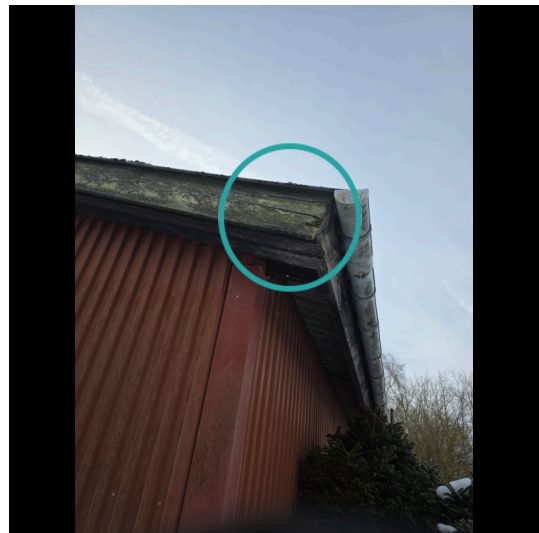
Udvendigt træværk ved og omkring tag har påbegyndende nedbrudt træ. Forholdet er konstateret i vindskeder, bl.a mod nord og syd

Udviklingen skønnes at fortsætte, og det kan medføre svigt på længere sigt.

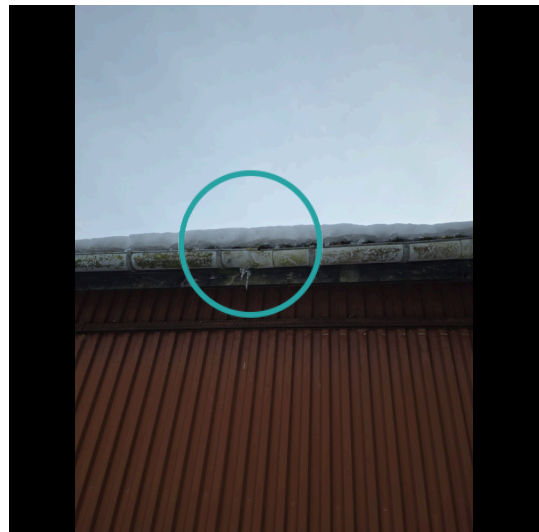
Der er revner/utætheder i tagrende, ses f.eks mod vest

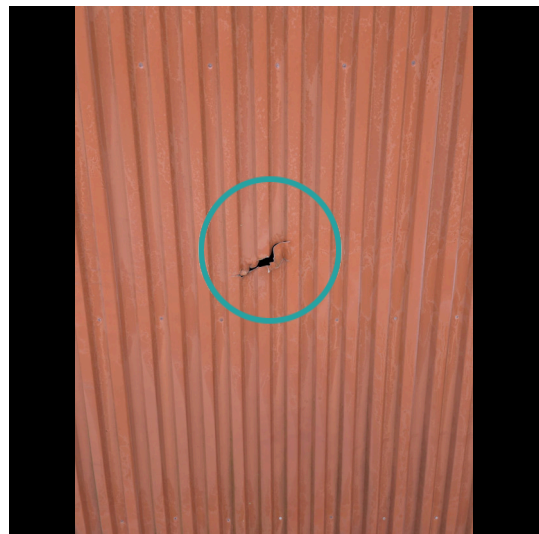
Metalpladerne fremstår med skader/revner og begyndende rustdannelser, ses bl.a mod vest og nord

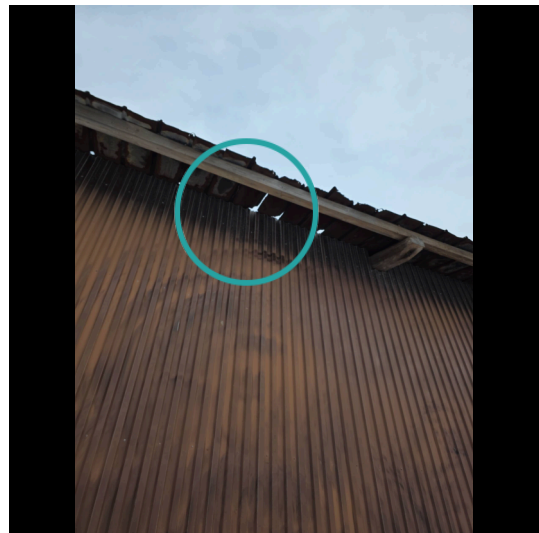
Metaltagpladerne fremstår med rust/korrosion og er i områder med gennemtæring og utætheder, ses mest mod syd og vest

Der er tale om korrosion i en grad, som giver risiko for følgeskader på de underliggende konstruktioner.

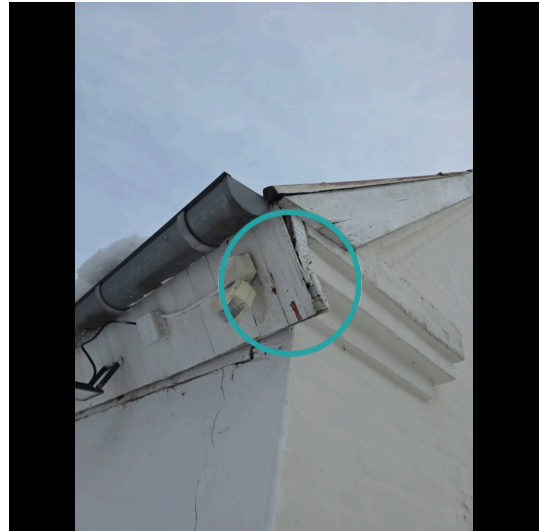
Udvendigt træværk ved og omkring tag har påbegyndende nedbrudt træ. Forholdet er konstateret i vindskeder, stern og underbrædder, ses f.eks. mod vest og nord

Det vurderes, at skaden kan udvikle sig på længere sigt.

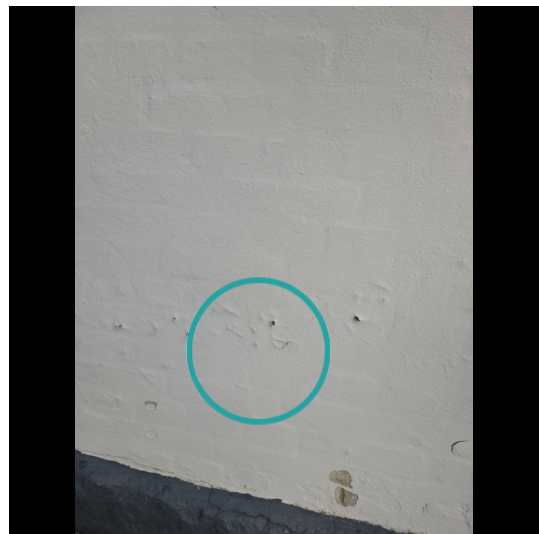
Der er flere steder revner/afskalninger i ydervæggen samt områder med porøs/afskallet puds, ses f.eks. mod syd, vest og nord

Det vurderes, at skaden kan udvikle sig på længere sigt.

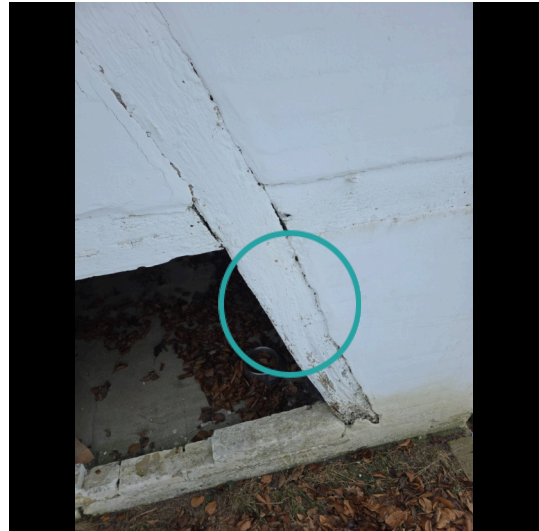
Der er trænedbrydning i bindingsværket og åbne samlinger, ses mod nordvest

Nedbrydningen i bindingsværket er så markant, at der er risiko for statiske svigt.

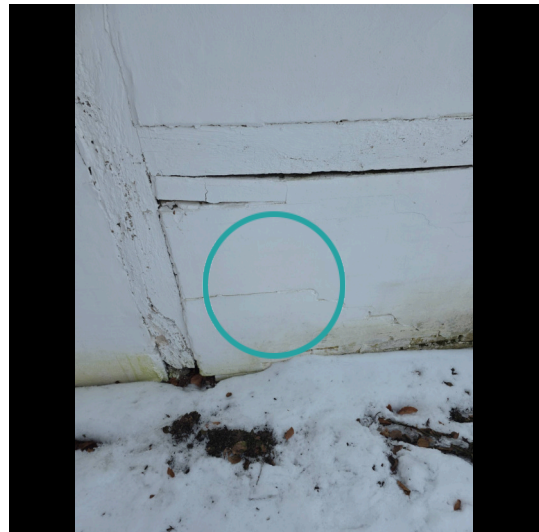
Tavlerne (murværket) mellem bindingsværket fremstår flere steder forskubbet/udfaldet og der er områder med revnedannelse og porøs puds i murværket, forholdet ses f.eks mod nordvest

Forholdet vil formentlig udvikle sig yderligere, og der er risiko for følgeskader på bagvedliggende konstruktioner på længere sigt.

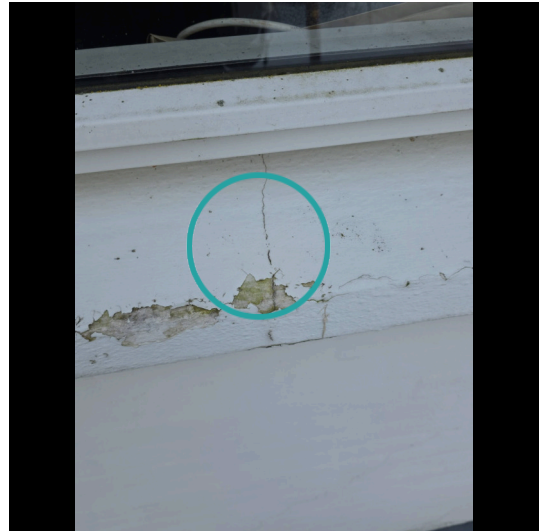
Sålbænke i beton har revnedannelser. Dette ses f.eks ved vinduer mod vest og øst

Der er risiko for fugtindtrængen og skader på de underliggende/bagvedliggende konstruktioner på længere sigt.

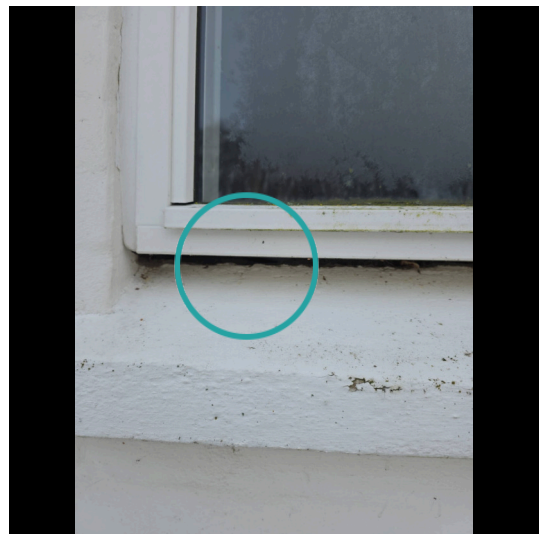
Der mangler fuger mellem vinduernes bundkarm og sålbænk samt ved enkelte døre,forholdet ses f.eks mod vest og øst

Der er risiko for fugtindtrængen og skader på de underliggende/bagvedliggende konstruktioner på kort sigt.

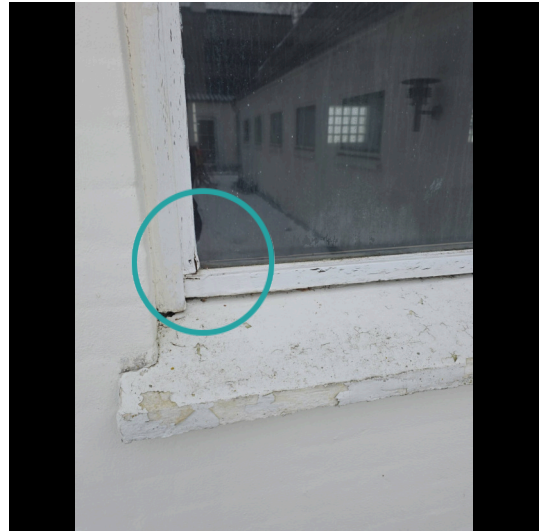
Der er nedbrydning i vinduer/låger flere steder, mest mod syd og øst

Nedbrydningen vurderes at fortsætte på længere sigt.

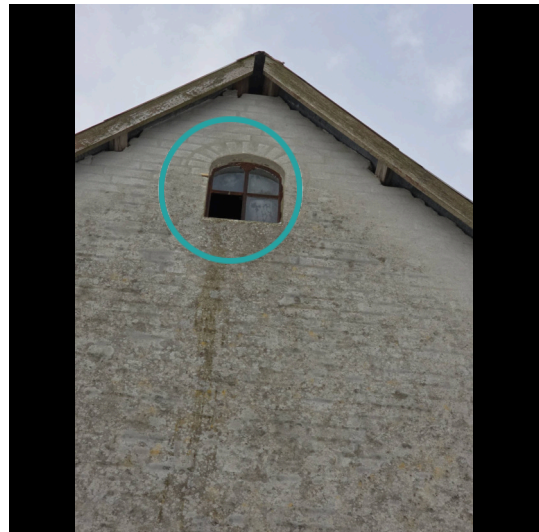
Der er revnet/manglende glas i flere staldvinduer, ses f.eks mod nord og øst

Forholdet kan fortsat udvikle sig, og der er på længere sigt risiko for skader på andre bygningsdele.

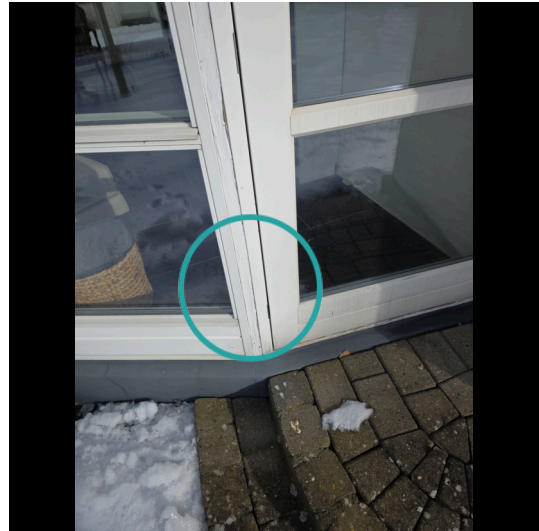
Der er nedbrydning i træværket/stolper ved facadepartiet, ses på tilbygning mod sydvest

Det vurderes, at skaden kan udvikle sig på længere sigt.

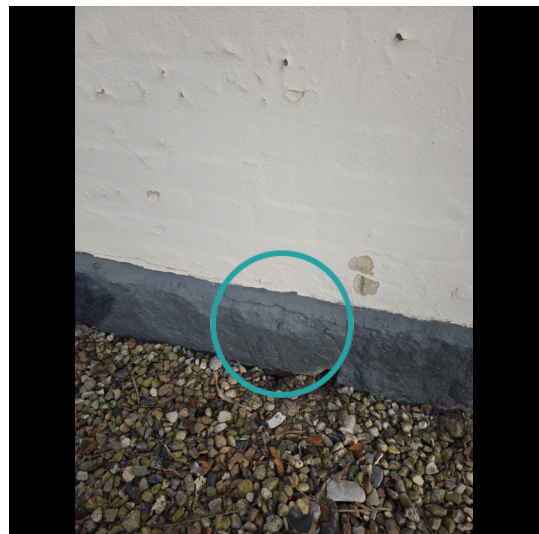
Kampestenssokkel og betonsokkel har bevægelsesrevner og løse fuger, ses f.eks mod syd

Revnedannelsen skønnes at være i ro - mindre udvikling over en længere årrække kan dog forekomme. Mindre revner er almindeligt forekommende i ældre bygninger.

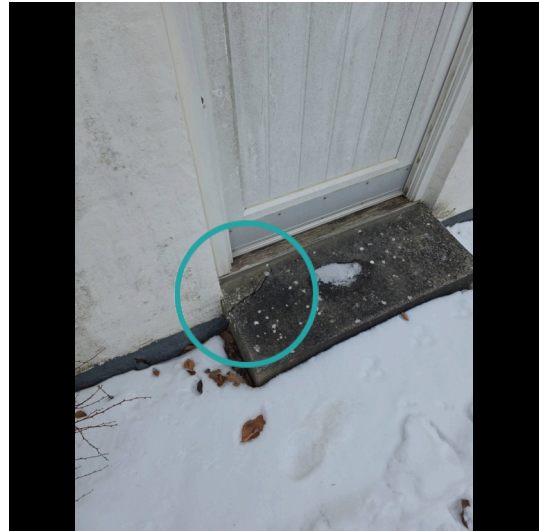
Trappeløb af beton til stueetage har revnedannelser, ses mod syd

Omfanget er på nuværende tidspunkt så begrænset, at der ikke skønnes nærliggende risiko for skade.

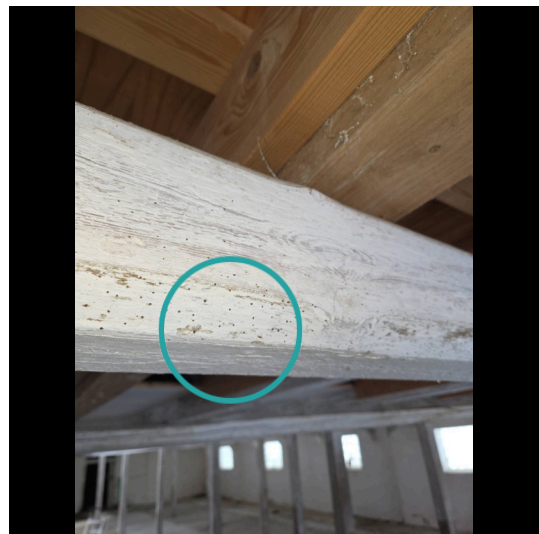
Bræddeløfter og bjælker er med nedbøjning samt med huller efter borebiller. Enkelte steder er der nedbrydning.

Det vurderes, at skaden kan udvikle sig på længere sigt.

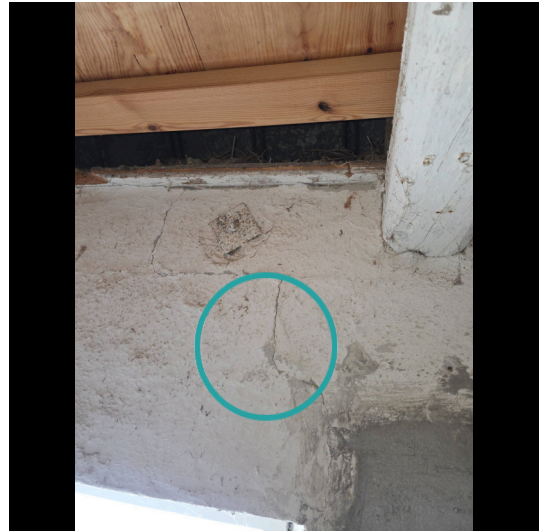
Der er registreret revner i vægge flere steder

Revnerne er på steder hvor de kan forventes (samlinger m.m.) og skønnes uden konstruktiv betydning.
