Visuel Einstallations Rapport for

Vagtelvænget 24,  
2600 Glostrup

# VISUEL ELINSTALLATIONS RAPPORT

TÜV SÜD

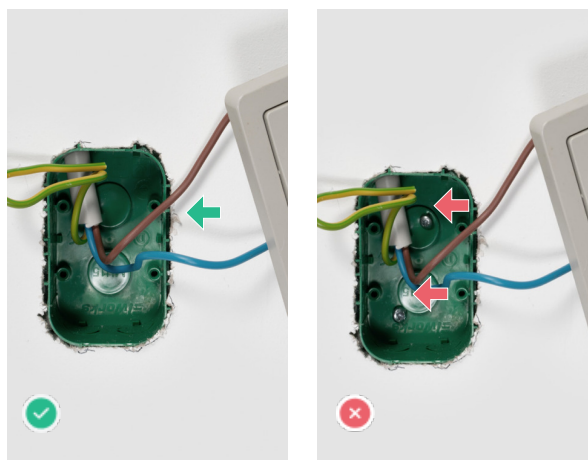
#### Skade nr. 1

Dåser bag stikkontakter eller afbrydere er ikke installeret efter fabrikantens anvisninger.

Anvisningerne til dåser bag stikkontakter, eller afbrydere er ikke fulgt.

Siden 1. April 1939 har der været et krav til dåser bag afbrydere og stikkontakter. Disse dåser har til formål at skærme bygningsdele, hvis der opstår en kortslutning i en tilslutning eller samling. Eller mod unødigt opvarmning og ...

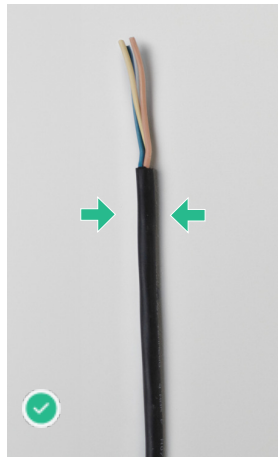
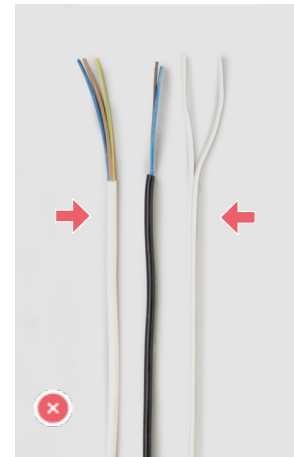
#### Skade nr. 4

Der er anvendt for lille ledningstværsnit i lavvoltinstallationen

Krav til tværsnittet for kabler/ledninger i den faste del af installationen er ikke overholdt. Risikoen for brand vurderes som middel.

Med ledningstværsnit forstås kabel/ledningstykkelse. Ledningstværsnittet i den faste del af installationen, skal dimensioneres ud fra længden på kablet/ledningen, samt effekten på armaturerne. Dette gøre ud fra et skema Sikkerheds...

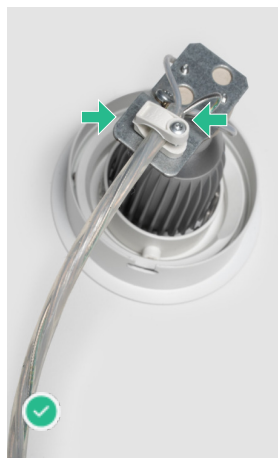
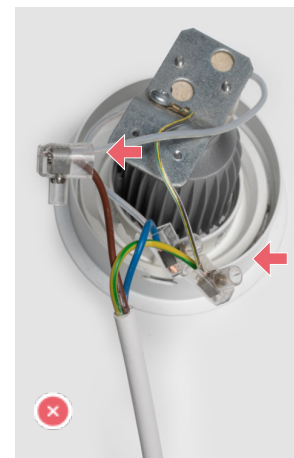
#### Skade nr. 5

Ledningssamlinger er ikke aflastet for træk og vridning

Uaflastede ledningssamlinger øger risikoen for løse forbindelser. Risikoen for brand vurderes som middel.

Ledningssamlinger skal altid aflastes forsvarligt. Er den ikke det, så risikere man at der opstår en løs forbindelse i samlingspunktet. Løse forbindelser er ofte årsag til elbrande. Sidder samlingen i forbindelse med en bevægelig ...

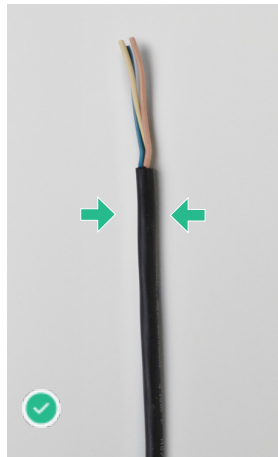
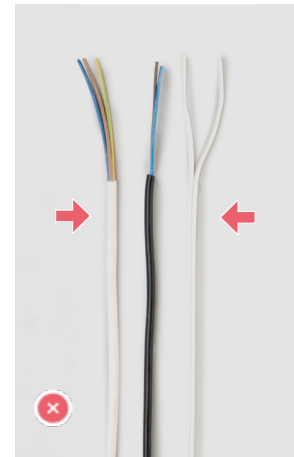
#### Skade nr. 6

Der er anvendt for lille ledningstværsnit i lavvoltageinstallationen

Krav til tværsnittet for kabler/ledninger i den faste del af installationen er ikke overholdt. Risikoen for brand vurderes som middel.

Med ledningstværsnit forstås kabel/ledningstykkelse. Ledningstværsnittet i den faste del af installationen, skal dimensioneres ud fra længden på kablet/ledningen, samt effekten på armaturerne. Dette gøres ud fra et skema Sikkerheds...

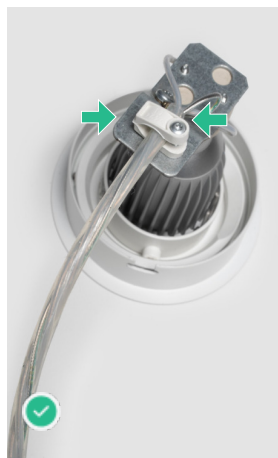
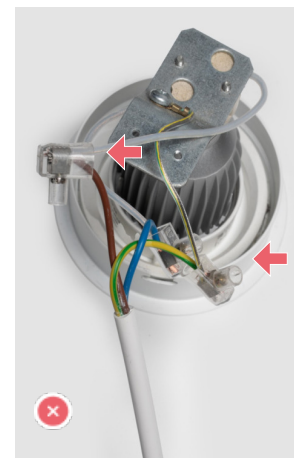
#### Skade nr. 7

Ledningssamlinger er ikke aflastet for træk og vridning

Uafastede ledningssamlinger øger risikoen for løse forbindelser. Risikoen for brand vurderes som middel.

Ledningssamlinger skal altid aflastes forsvarligt. Er den ikke det, så risikere man at der opstår en løs forbindelse i samlingspunktet. Løse forbindelser er ofte årsag til elbrænde. Sidder samlingen i forbindelse med en bevægelig ...

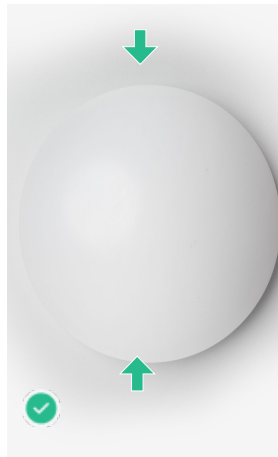
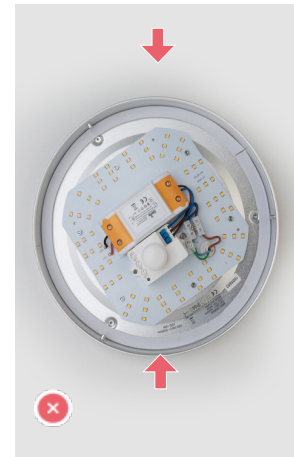
#### Skade nr. 8

Fastmonteret lampe mangler glas/skærm.

En fastmonteret lampe, mangler sin medfølgende skærm. Risikoen for stød vurderes som lav.

Fastmonterede lamper skal altid være komplette og intakte. Hvis en fastmonteret lampe mangler sin medfølgende skærm, eller hvis skærmen er i stykker, så kan elsikkerheden forringes. Pæren (lyskilden), som skærmen beskytter, er uds...

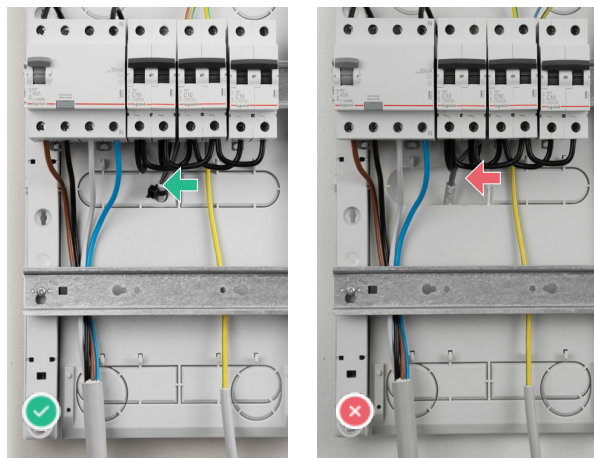
**Skade nr. 10**

Der er for store åbninger ved kabelindføringer i eltavlen

Åbninger i el-tavlen overstiger de lovmæssige krav. Kravet følger alderen på el-tavlen, og ikke alderen på boligen.
