# REAL

Realsyn+ for

Langebjergvej 123,  
3050 Humlebæk

Dato for besigtigelse: 27-03-2026

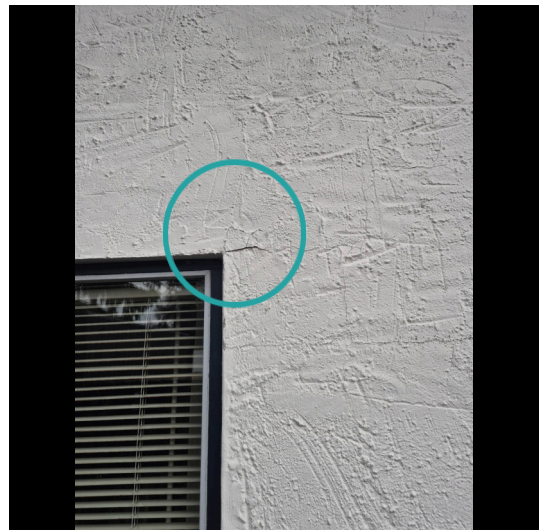
**Ydervægge****SKADE:**

Generelt har ydervægge flere revner, se f.eks. mod vest og nord

**NOTE:**

Nævnte revner er af begrænset størrelse – mindre bevægelse over en længere årrække vil givet forekomme – også efter evt. reparationer. Denne type revner er ikke unormale.

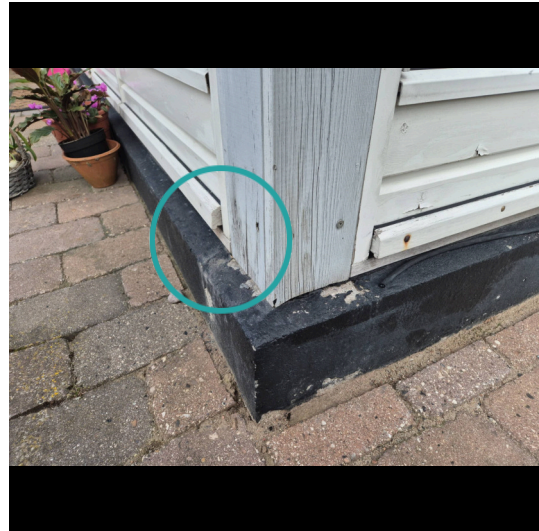
### SKADE:

Træbeklædningen er vindridset og begyndende nedbrydning, se F.eks. mod have og terrasse

### RISIKO:

Det må påregnes, at forholdet vil udvikle sig på længere sigt.

## Udbedring af skade/fejl/mangler

Opgaven vurderes at kunne udbedres af en maler. Vi anslår at arbejdslønnen er den største del af udbedringsomkostningen og materialer udgør en mindre del. Det anbefales derfor at lade en maler udbedre opgaven på regning.

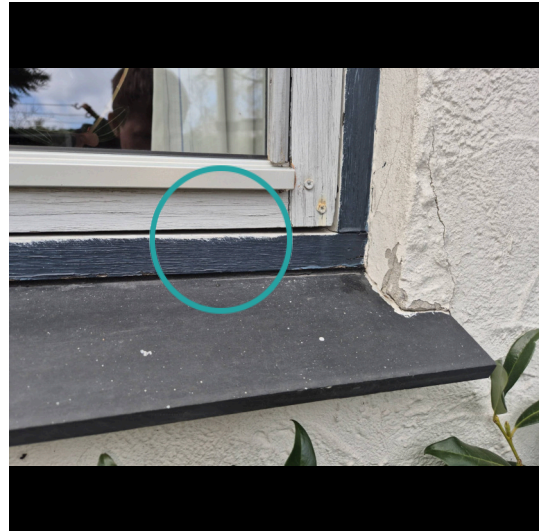
### SKADE:

Der er nedbrydning i flere vinduer se f.eks. mod øst og de store glaspartier mod have

### RISIKO:

Nedbrydningen vurderes at fortsætte på længere sigt.

## Udskiftning af nedbrudt træ

Udbedringseksempel: Udskiftning af nedbrudt træ. Det nedbrudte træ skæres væk og et stykke træ af samme sort og densitet tildannes nøjagtigt og indsættes i stedet for det beskadigede. Det reparerede område grundes og malebehandles på begge sider. Det udskiftede træværk afvaskes, slibes og males en gang.

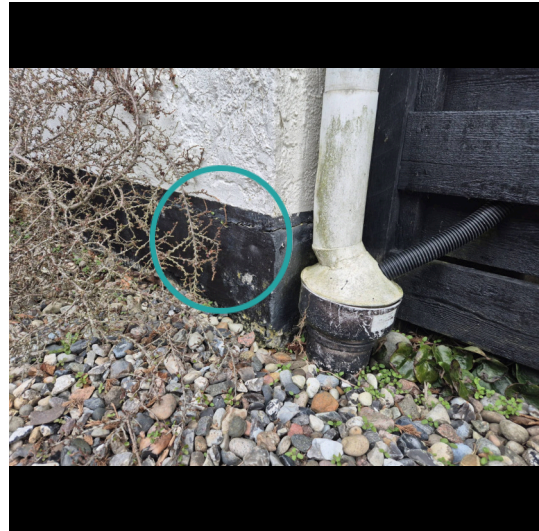
**SKADE:**

Der er enkelte revner i sokkel se f.eks. mod sydvest og nordvest

**NOTE:**

Der kunne ikke registreres følgeskader ved besigtigelsen, og der vurderes ikke at være nærliggende risiko for skade.

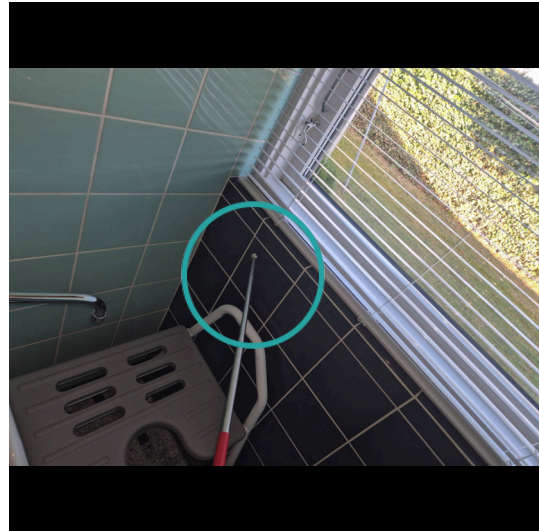
### SKADE:

Der er flere vægfliser med mangelfuld vedhæftning til underlaget f.eks. under vinduet

### RISIKO:

Der er tale om vægge med direkte vandbelastning, hvorfor der er risiko for skader på de omkringliggende konstruktioner og installationer.

## Udskiftning af klinker/fliser

Udbedringseksempel: Udskiftning af fliser/klinker. Aftagning af fliser/klinker. Underlaget rengøres omhyggeligt. Svummelag af cement og fint sand 1:1 arbejdes ind i underlaget. Afretningslag af slidlagsbeton 0-4 mm udlægges, komprimeres og afrettes, lagtykkelse 20 mm. Fleksibel fliseklæb, 3,5 kg/m<sup>2</sup>, påføres. fliser/klinker udlægges, fuges med cementbaseret fugemasse og afrenses. I overgang væg og gulv fuges med silicone fugemasse.

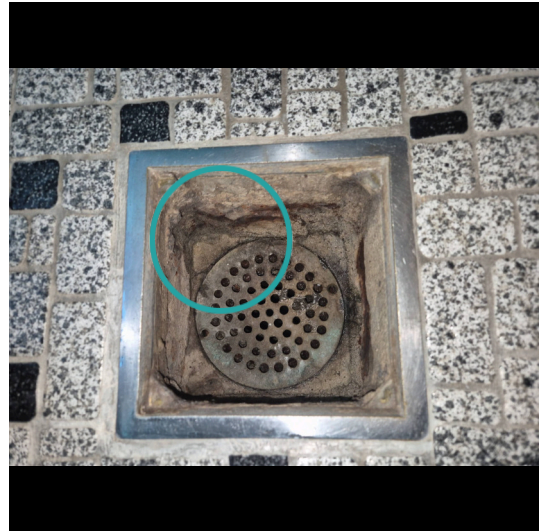
### SKADE:

Der er afstand og synlig betonkant mellem afløbsskål og rist i gulv afløb i bruseniche

### RISIKO:

Afløbet er vandbelastet fra gulvoverfladen, og der er risiko for fugtindtrængen og skader på de underliggende konstruktioner og installationer.

## Udskiftning af gulv afløb

Udbedringseksempel: Udskiftning af gulv afløb i betongulv med fliser/klinker. Afløbsskål ophugges og udskiftes med ny afløbsskål af rustfrit stål med ramme og 140 x 140 mm rist. Inkl. membranklemflange, vandlås og studse for sideindløb. Afløbsskålen tilsluttes afløbssystemet. Beton udstøbes omkring gulv afløbet til plan med eksisterende betonlag.

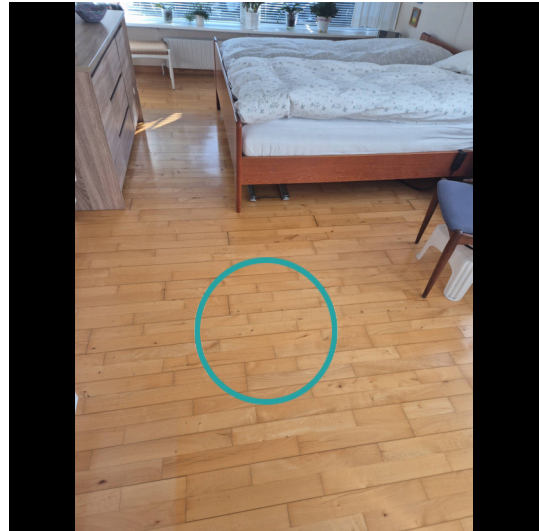
**Stueplan****SKADE:**

Trægulvet er eftergivende ved belastning, samt flere steder med afstand i gulvet

**NOTE:**

Der er ikke tegn på skade efter nu mange år, hvorfor forholdet skønnes uden konstruktiv betydning.

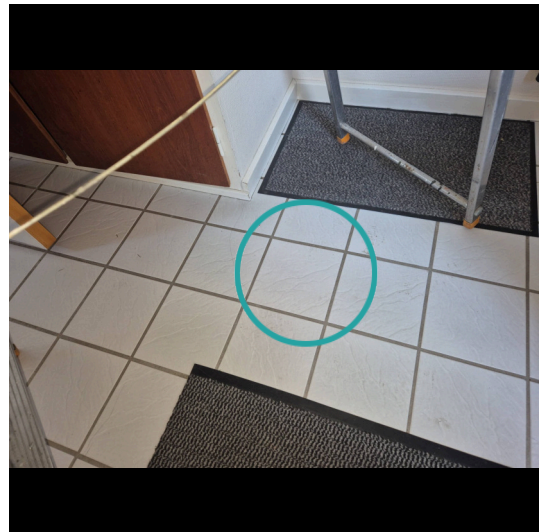
**Stueplan****SKADE:**

Der er revnede gulvklinter samt gulvklinter med begrænset vedhæftning til underlaget

**NOTE:**

Der kunne ikke registreres følgeskader ved besigtigelsen, og der vurderes ikke at være nærliggende risiko for skade.

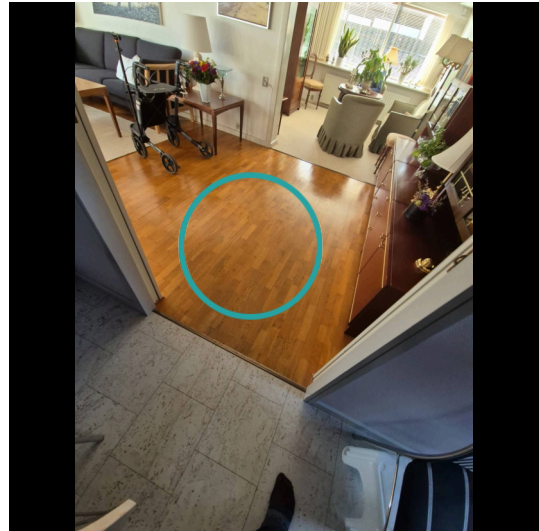
**Stueplan****SKADE:**

Trægulvet er eftergivende ved belastning

**NOTE:**

Konstruktionen har henstået sådan i en længere årrække uden følgeskader, der vurderes derfor ikke at være nærliggende risiko for skade.

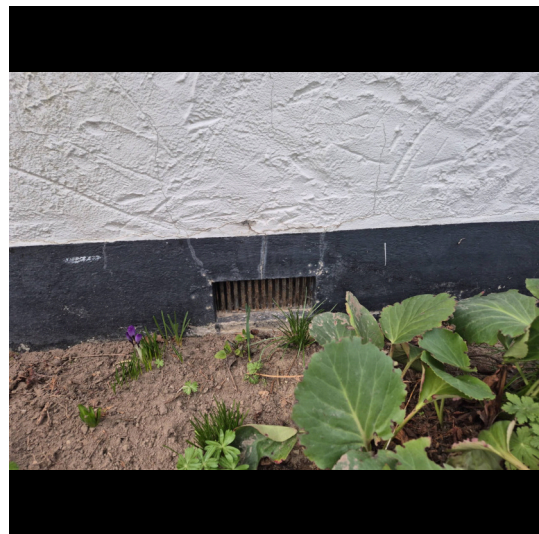
**Stueplan****SKADE:**

Sokkeludluftning fra krybekælder sidder meget tæt på terræn

**NOTE:**

Der kunne ikke registreres følgeskader ved besigtigelsen, og der vurderes ikke at være nærliggende risiko for skade.

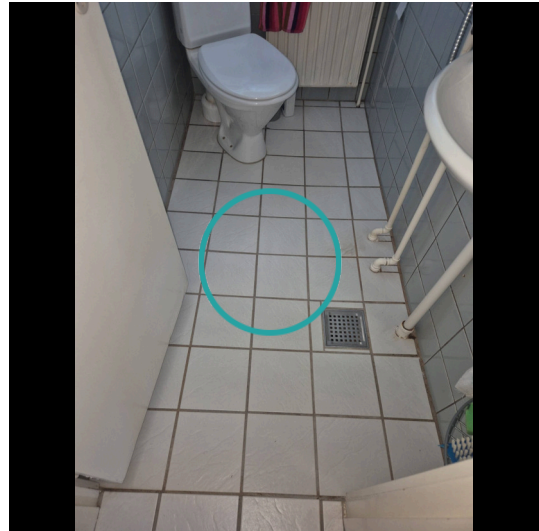
### SKADE:

Der er gulvklinter og vægfliser med mangelfuld vedhæftning til underlaget i brusenichen

### RISIKO:

Der er tale om gulv og væg med direkte vandbelastning, hvorfor der er risiko for skader på de omkringliggende konstruktioner og installationer.

## Udskiftning af klinker/fliser

Udbedringseksempel: Udskiftning af fliser/klinker Aftagning af fliser/klinker. Underlaget rengøres omhyggeligt. Svummelag af cement og fint sand 1:1 arbejdes ind i underlaget. Afretningslag af slidlagsbeton 0-4 mm udlægges, komprimeres og afrettes, lagtykkelse 20 mm. Fleksibel fliseklæb, 3,5 kg/m<sup>2</sup>, påføres. Fliser/klinker udlægges, fuges med cementbaseret fugemasse og afrenses. I overgang væg og gulv fuges med silicone fugemasse.

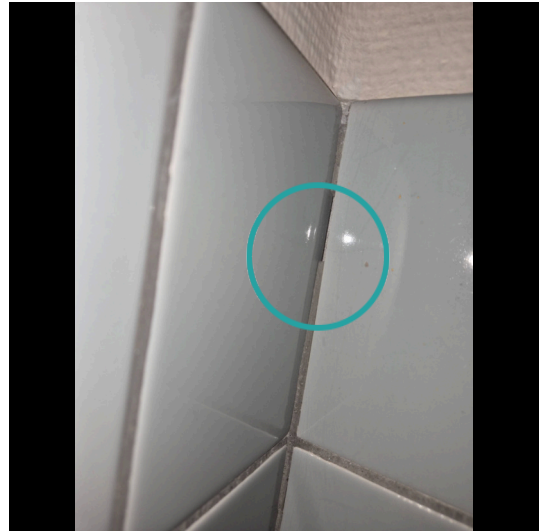
### SKADE:

Der er revner i fuger/hjørnefuger f.eks. i hjørne th. for vask

### RISIKO:

Der er tale om fuger, som er direkte vandbelastede, hvorfor der er risiko for skader på de omkringliggende konstruktioner og installationer.

## Eftergang af fuger

Udbedringseksempel: Eftergang af fuger. Eksisterende fuger udskæres. Underlaget rengøres omhyggeligt, fugesider affedtes.

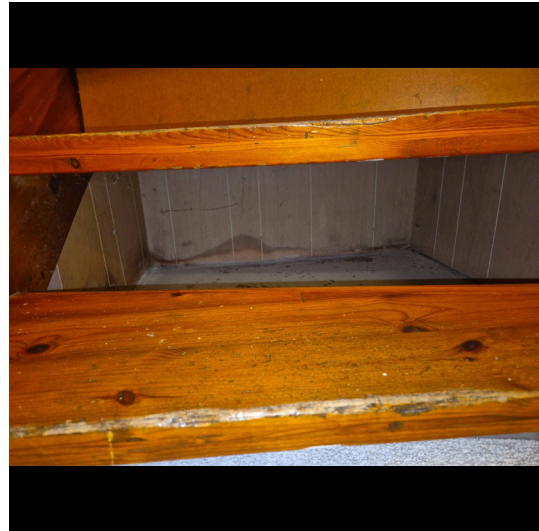
### SKADE:

Der er lettere nedslidning i overflader på gulvet og mørke plamager på træbeklædningen til følge af fugt

### NOTE:

Der kunne ikke registreres følgeskader ved besigtigelsen, og der vurderes ikke at være nærliggende risiko for skade.

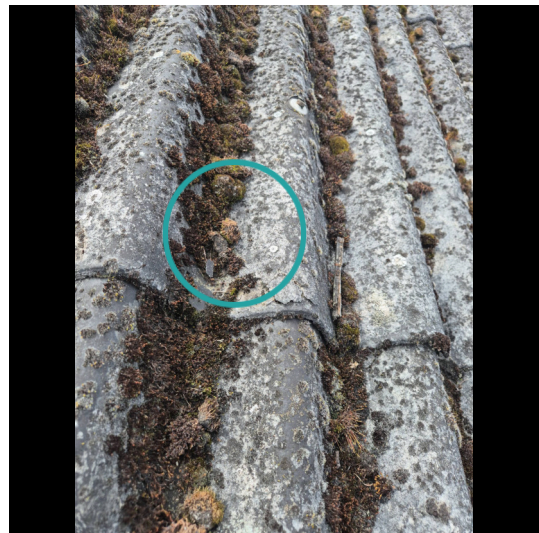
**Tag****SKADE:**

Tagpladerne har begyndende nedbrydning, blandt andet langs kanter og på overflader. Det ses på begge tagflader

**RISIKO:**

Forholdet kan fortsat udvikle sig, og der er nærliggende risiko for skader på andre bygningsdele.

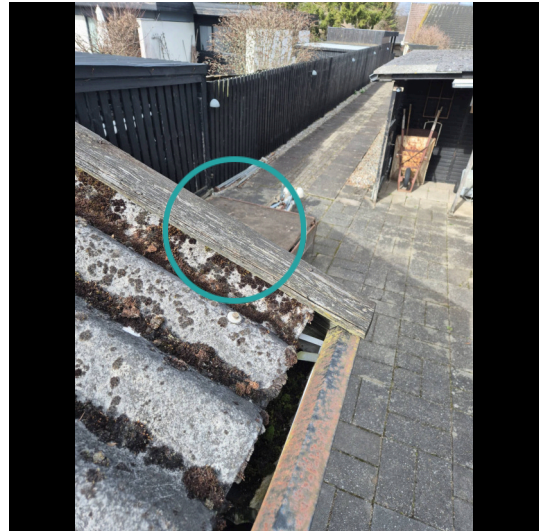
**SKADE:**

Udvendigt træværk ved og omkring tag har påbegyndende nedbrudt træ. Forholdet er konstateret i dækbrædder mod nord

**RISIKO:**

Skaden kan udvikle sig over en længere årrække.

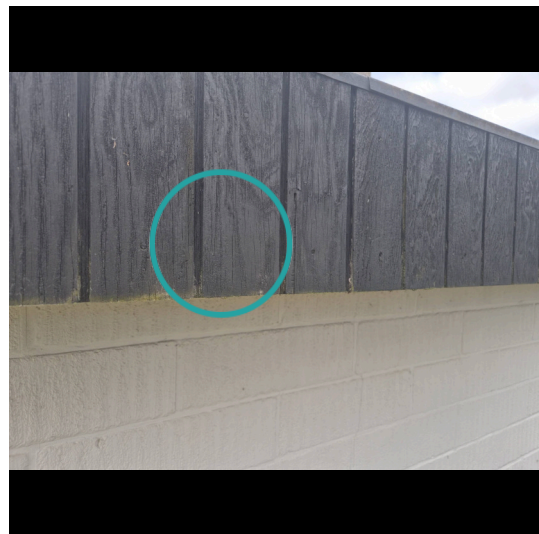
**SKADE:**

Udvendigt træværk ved og omkring tag har påbegyndende nedbrudt træ. Forholdet er konstateret i stern mod øst

**NOTE:**

Omfanget er på nuværende tidspunkt så begrænset, at der ikke skønnes at være nogen risiko.

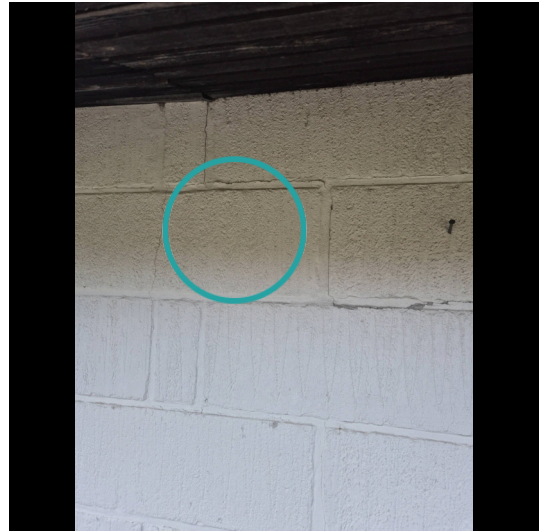
**Ydervægge****SKADE:**

Ydervægge har enkelte revner, bl.a. mod øst

**NOTE:**

Nævnte revner er af begrænset størrelse – mindre bevægelse over en længere årrække vil givet forekomme – også efter evt. reparationer. Denne type revner er ikke unormale.

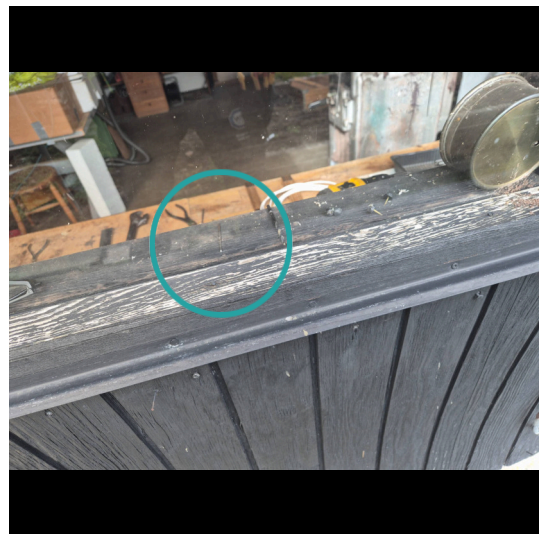
**Døre/vinduer/porte****SKADE:**

Der er nedbrydninger i glaslister på vinduer se f.eks. mod syd

**RISIKO:**

Nedbrydningen vurderes at fortsætte i glaslisterne og kan medføre nedbrydning i vinduesrammen på længere sigt.

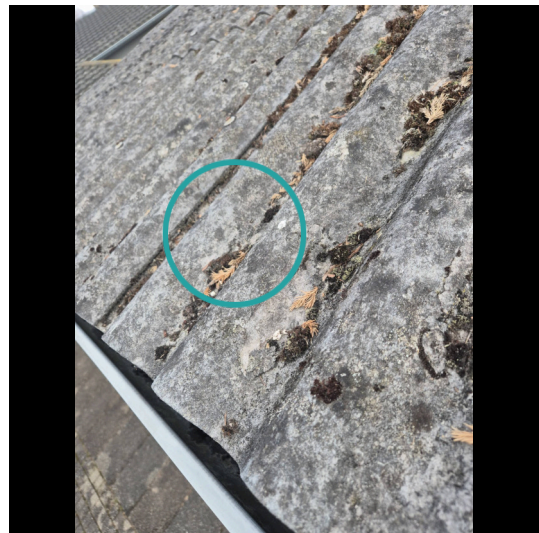
**Tag****SKADE:**

Tagpladerne har begyndende nedbrydning, blandt andet langs kanter og på overflader. Det ses f.eks. mod vest

**RISIKO:**

Forholdet kan fortsat udvikle sig, og der er nærliggende risiko for skader på andre bygningsdele.

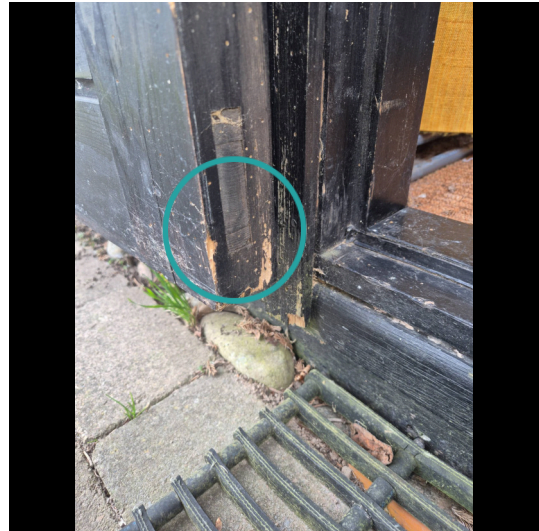
**SKADE:**

Træbeklædningen fremstår udtørret, vindridset, begyndende og med nedslidt overfladebehandling

**RISIKO:**

Det vurderes, at skaden kan udvikle sig på længere sigt.

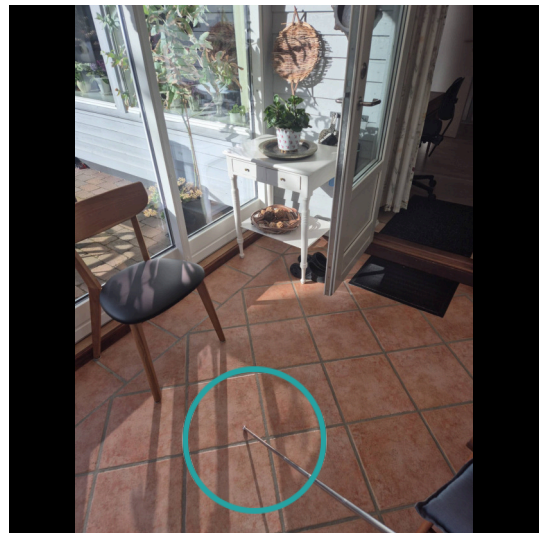
**Stueplan****SKADE:**

Der er gulvklinter med mangelfuld vedhæftning til underlaget se f.eks. foran dør

**NOTE:**

Der kunne ikke registreres følgeskader ved besigtigelsen, og der vurderes ikke at være nærliggende risiko for skade.
