Realsyn+ for

Maglegårds Alle 77,
2860 Søborg

Dato for besigtigelse: 12-04-2026

Introduktion til VTR rapporten

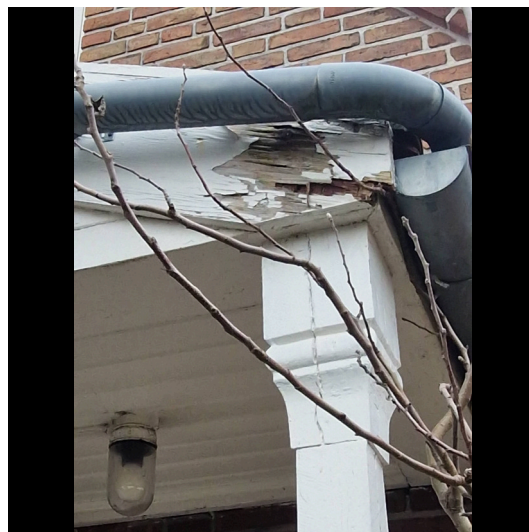
Udvendigt træværk ved indgang har påbegyndende nedbrudt træ. Forholdet er konstateret i vindskede og dækbrædder ved

Forholdet skønnes at udvikle sig og svække bygningens struktur over tid.

Udskiftning af vindskede

Udbedringseksempel: Udskiftning af vindskede. Vindskede med dækbræt udføres af ru brædder af fyrretræ, 5. sortering - kvinta, trykimprægneret iht. NTR-klasse AB. Vindskeden afsluttes med dækbræt.

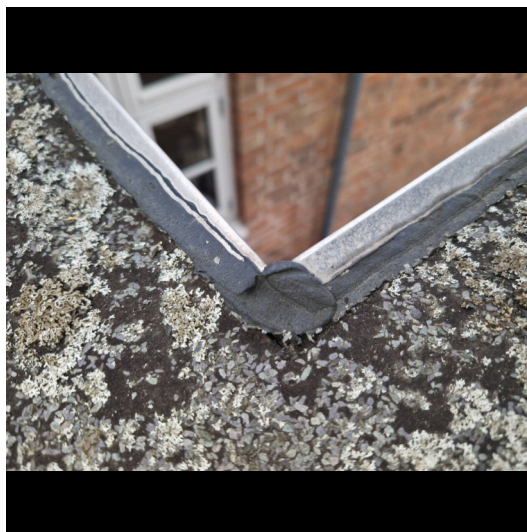
Fuge ved sternkapsel ved tagpap er med påbegyndende fugeslip.

Fugen kan miste vedhæftning og løsne sig ved varme / kulde påvirkning, og medfører vandindtrængen i de underliggende konstruktioner over længere tid.

Montering/udbedring af tagpap

Udbedringseksempel: Montering af nyt lag asfalttagpap. Afrensning og lægning af et lag tagpap på eksisterende tagpapdækning. Den eksisterende tagflade skal rengøres grundigt. Eksisterende tagpap grundes med asfaltgrunder, som skal tørre helt, inden det nye tagpap, som Icopal Top Safe, lægges.

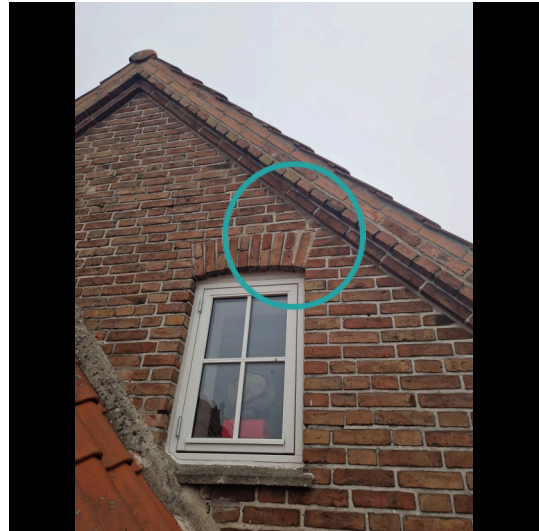
Muret gesims og facader har små revner, det ses bl.a. mod vest og øst.

Konstruktionen har henstået sådan i en længere årrække uden følgeskader, der vurderes derfor ikke at være nærliggende risiko for skade.

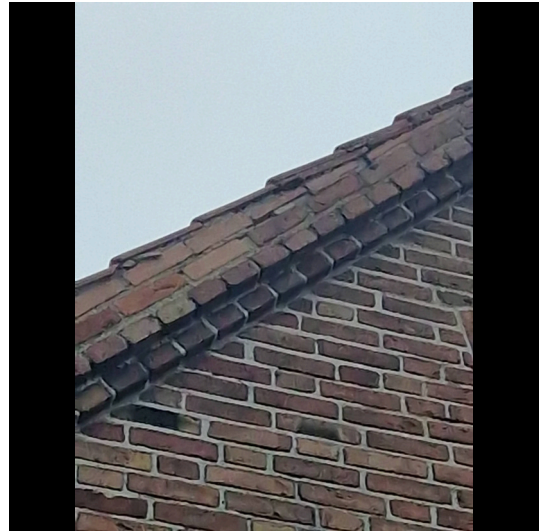
Gesimspuds mellem gesims og tagsten er enkelte steder løst, samt porøst. Det ses primært mod øst.

Skaden kan udvikle sig over en længere årrække.

Eftergang af pudset gesims

Udbedringseksempel: Eftergang af pudsede gesimser. Det skadede puds udhugges manuelt. Der afrenses for støv mv. Nyt pudslag pudses på

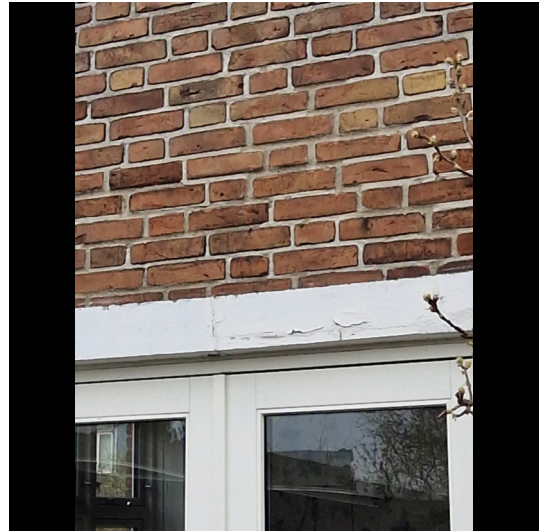
Overligger over vinduer og døre er med løs og afskallet overfladebehandling, samt enkelte steder med revner, det ses bl.a. mod øst og syd.

Omfanget er på nuværende tidspunkt så begrænset, at der skønnes ikke at være nærliggende risiko for skade. Mindre afskalninger er almindeligt forekommende på ældre bygninger.

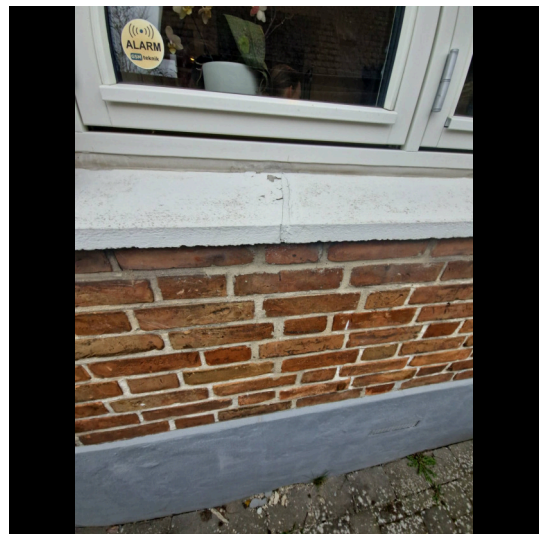
Sålbænke i beton har revnedannelser. Det mod syd.

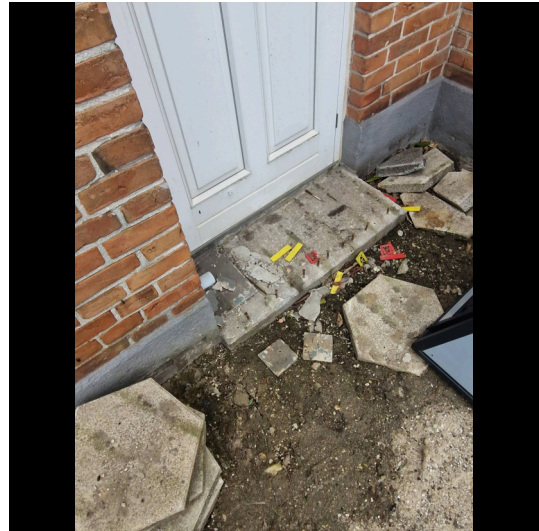
Udv. trin i beton ved bagindgang mod vej har sat sig.

Omfanget er på nuværende tidspunkt så begrænset, at der ikke skønnes at være nogen risiko.

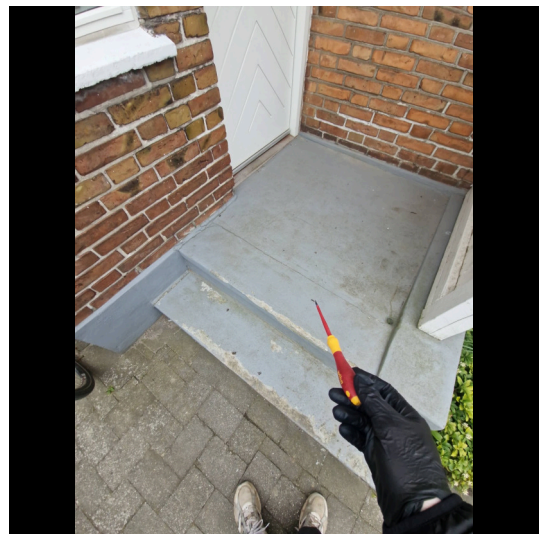
Der enkelte revner ved trappe og betondæk til hovedindgang.

Konstruktionen har henstået sådan i en længere årrække uden følgeskader, der vurderes derfor ikke at være nærliggende risiko for skade.

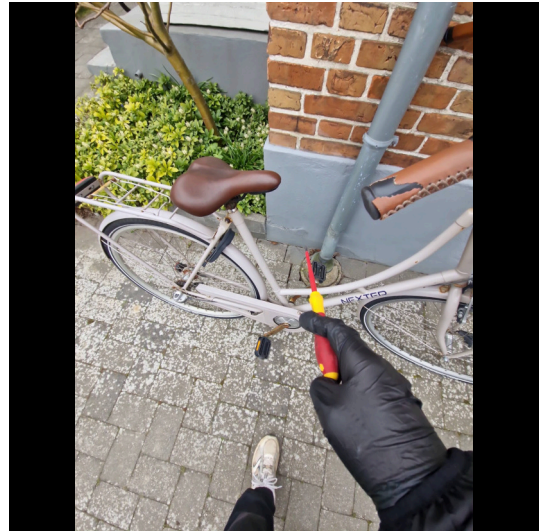
Der er enkelte revner i sokkel og mindre afskalning, det ses bl.a. mod syd.

Revnedannelsen skønnes at være i ro - mindre udvikling over en længere årrække kan dog forekomme. Mindre revner er almindeligt forekommende i ældre bygninger.

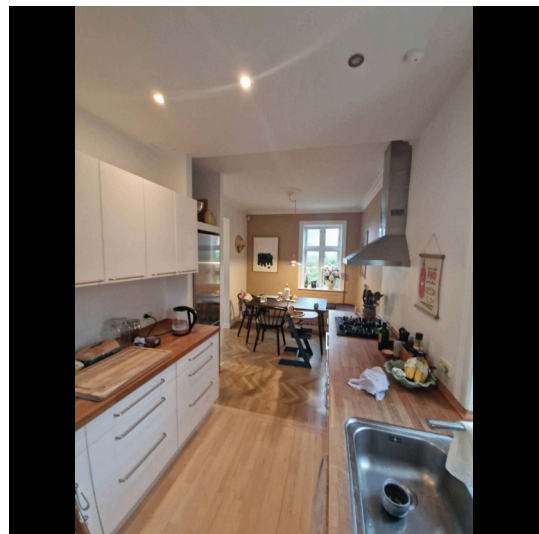
Der er en revnet rude i skydedøren i køkken

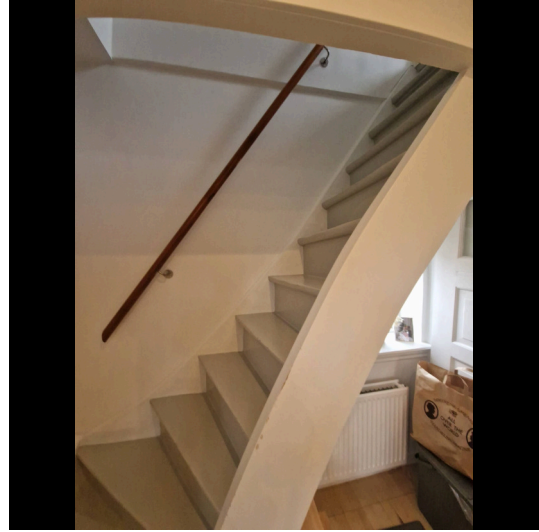
Der mangler værn på trappe til 1. sal.

Forholdet giver risiko for personskade.

Montering af værn m. håndliste

Udbedringseksempel: Montering af værn/håndliste.

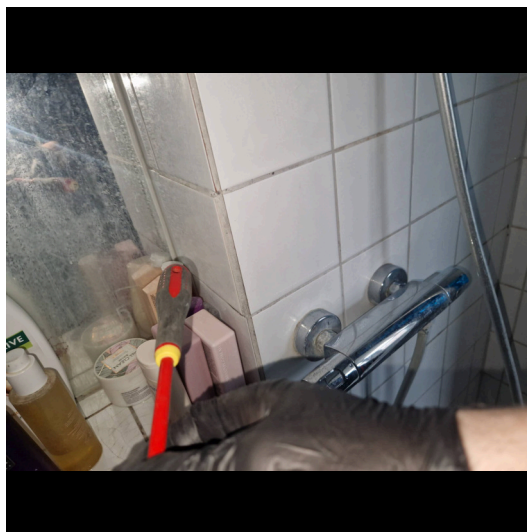
Der er vægfliser med revner og mangelfuld vedhæftning til underlaget i brusenichen.

Der er tale om vægge med direkte vandbelastning, hvorfor der er risiko for skader på de omkringliggende konstruktioner og installationer.

Udskiftning af klinker/fliser

Udbedringseksempel: Udskiftning af fliser/klinker. Aftagning af fliser/klinker. Underlaget rengøres omhyggeligt. Svummelag af cement og fint sand 1:1 arbejdes ind i underlaget. Afretningslag af slidlagsbeton 0-4 mm udlægges, komprimeres og afrettes, lagtykkelse 20 mm. Flexibel fliseklæb, 3,5 kg/m², påføres. fliser/klinker udlægges, fuges med cementbaseret fugemasse og afrenses. I overgang væg og gulv fuges med silicone fugemasse.

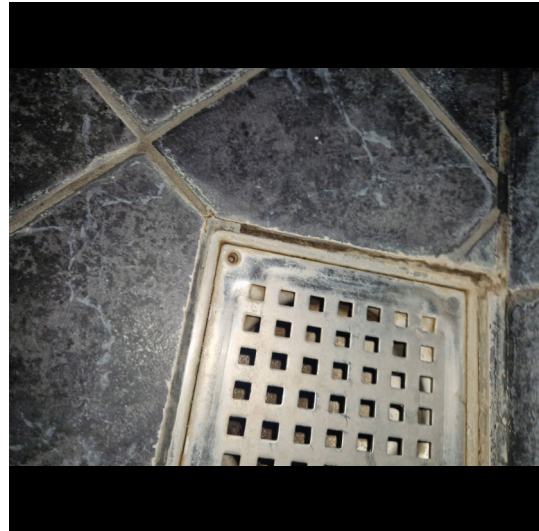
Fuger er stedvist med revner og defekter eksempelvis ved afløb i brusenichen

Der er risiko for utætheder og hermed skade på underliggende/bagvedliggende konstruktioner

Eftergang af fuger

Udbedringseksempel: Eftergang af fuger. Eksisterende fuger udskæres. Underlaget rengøres omhyggeligt, fugesider affedtes.

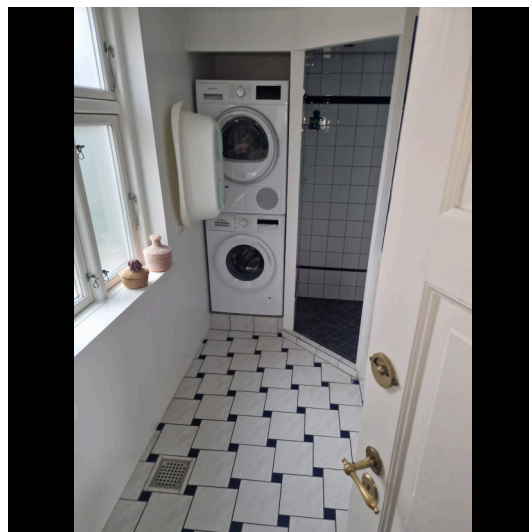
Der er gulvklinker med mangelfuld vedhæftning til underlaget, det ses bl.a. mod døren.

Der er tale om et mindre område, som ikke er vandbelastet. Der vurderes derfor ikke at være nærliggende risiko for skader.

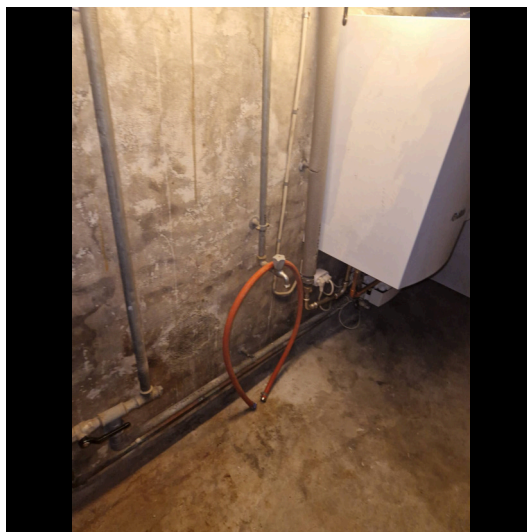
Støbejerns afløb er tæret og utæt ved væg i kælder.

Det vurderes, at skaden kan udvikle sig på længere sigt.

Udskiftning af gulvafløb

Udbedringseksempel: Udskiftning af gulvafløb i betongulv med fliser/klinker. Afløbsskål ophugges og udskiftes med ny afløbsskål af rustfrit stål med ramme og 140 x 140 mm rist. Inkl. membranklemflange, vandlås og studse for sideindløb. Afløbsskålen tilsluttes afløbssystemet. Beton udstøbes omkring gulvafløbet til plan med eksisterende betonlag.

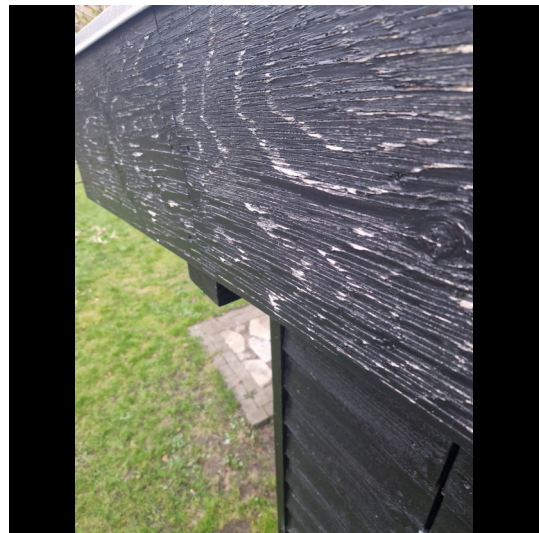
Udvendigt træværk ved og omkring tag har påbegyndende nedbrudt træ. Forholdet er konstateret i stjern mod vest.

Skaden kan udvikle sig over en længere årrække.
