Realsyn+ for

Skelbyvej 6,  
4874 Gedser

### Bygningsoversigt

Dato for besigtigelse: 09-10-2026

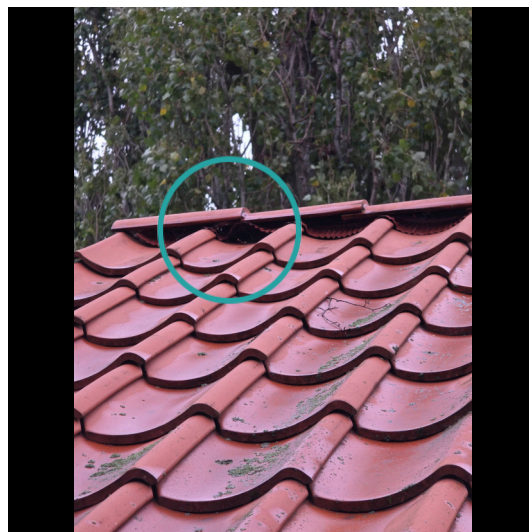
Tætningsmaterialet ved rygningen er enkelte steder ikke tætsluttende, ses f.eks mod vest ved gavl

Forholdet tillader fygesne/slagregn i at trænge ind under taget. Skaden kan udvikle sig på længere sigt med risiko for følgeskader på de underliggende konstruktioner.

Udbedringseksempel: Udbedring af grat på tagpapdækning. Eksisterende grat af tagpap nedtages. På sadeltag krydssømmes tagpapbanerne foroven ved grat ryggen pr. 60 mm for at undgå nedskridning. Derefter udlægges et lag Icopal Top Safe, bredde 333 mm, som fastgøres i tagklæber hen over grat ryggen.

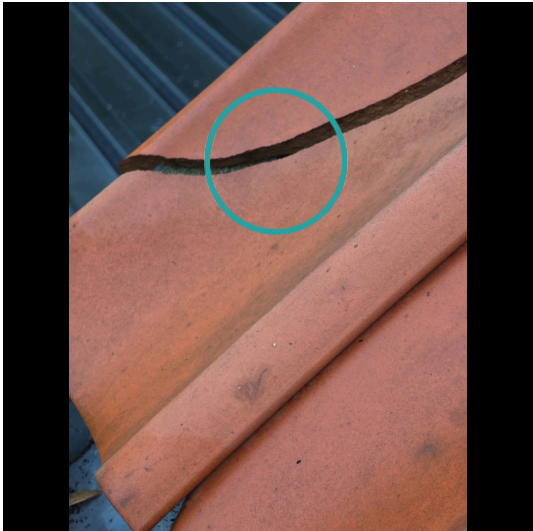
Tagsten har enkelte revner, det ses mod vest

Der er risiko for vandindtrængning, som kan give skader på de underliggende bygningsdele.

Udbedringseksempel: Udbedring af grat på tagpapdækning. Eksisterende grat af tagpap nedtages. På sadeltag krydssømmes tagpapbanerne foroven ved grat ryggen pr. 60 mm for at undgå nedskridning. Derefter udlægges et lag lcopal Top Safe, bredde 333 mm, som fastgøres i tagklæber hen over grat ryggen.

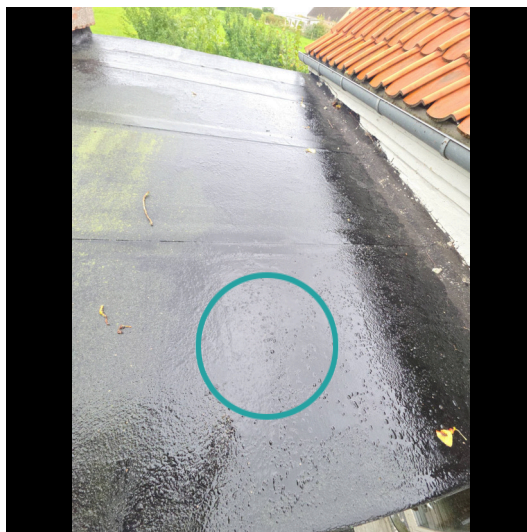
Tagpladerne har begyndende nedbrydning, blandt andet langs kanter og overflader samt enkelte steder med revnedannelser i overfladen, forholdet ses f.eks mod øst på tilbygning og udhus

Der er på længere risiko for vandindtrængning og følgeskader på de underliggende konstruktioner.

Udbedringseksempel: maling af udvendig træværk. Overfladen afrenses for løs træbeskyttelse, afvaskes, slibes og stryges 2 gange med træbeskyttelse. Træbeskyttelse, 2 gange. Der forudsættes en max træværkshøjde på 30 cm.

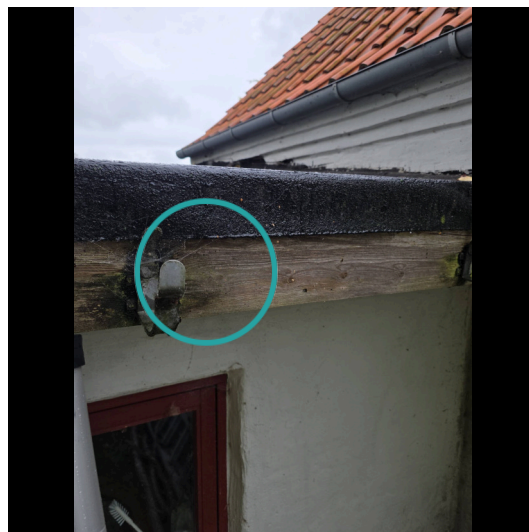
Der mangler tagrende/nedløb flere steder, ses f.eks mod nord og syd på tilbygning og udhus

Forholdet kan fortsat udvikle sig, og der er på sigt risiko for skader på andre bygningsdele

Der ses skader på underliggende konstruktioner, f.eks beklædning på udhus

Udbedringseksempel: Etablering af let tagnedløbsrør. Tagnedløbsrør tilsluttes tagrendens tudstykke med bajonetknæ. Nedførsel og brøndkrave tilsluttes nedløbsbrønd. Tagnedløbsrøret monteres til murværk med 2 stk. rørholdere og hængselsstifter. Det forudsættes at der er eksisterende tagnedløbsbrønd for tilslutning af nedløb.

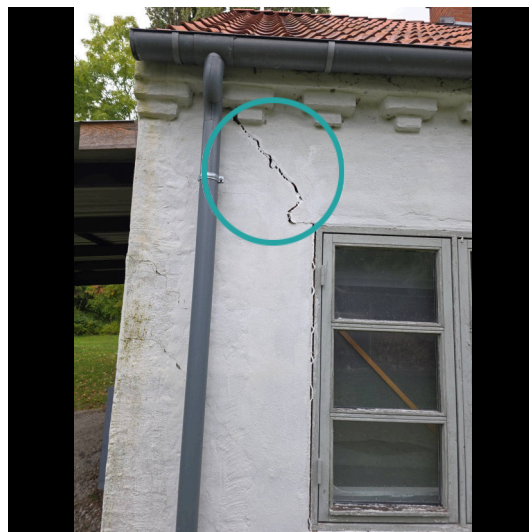
Ydervægge har flere åbne revner, bl.a. mod vest og øst

Forholdet ødelægger facadens tæthed og vil kunne give følgeskader på de bagvedliggende konstruktioner.

Skønnes større sætninger i bygningen

Udbedringseksempel: Afrensning af facader mod alger og andre belægnings efterfulgt af imprægnering. Facaden børstes ned med en stiv børste for at fjerne de grove algedannelser mv. Der anvendes typisk tag- og murrens. Det skal typisk sprøjtes blidt på større flader, og på mindre områder kan man skure det på med en blød børste. Det skal sidde et par døgn og skylles/børstes herefter med vand.

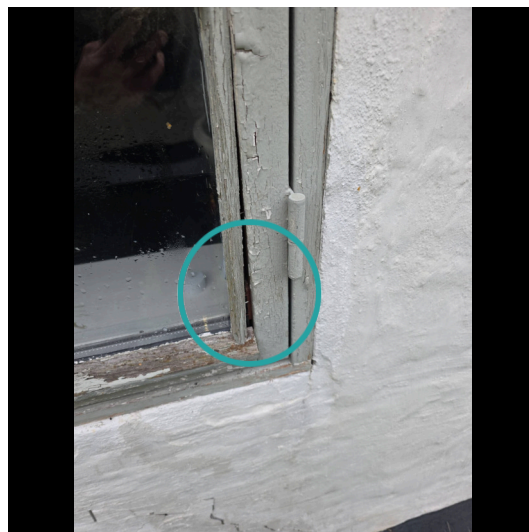
Der er defekte/løse glaslister på vinduer enkelte steder, bl.a mod vest og syd

Forholdet kan fortsat udvikle sig, og der er på sigt risiko for skader på andre bygningsdele

Udbedringseksempel: Montering af glaslister. Evt. eksisterende lister aftages og erstattes af nye lister af vakuumimpregneret fyrretræ. Listen stryges på begge sider med træbeskyttelse og monteres.

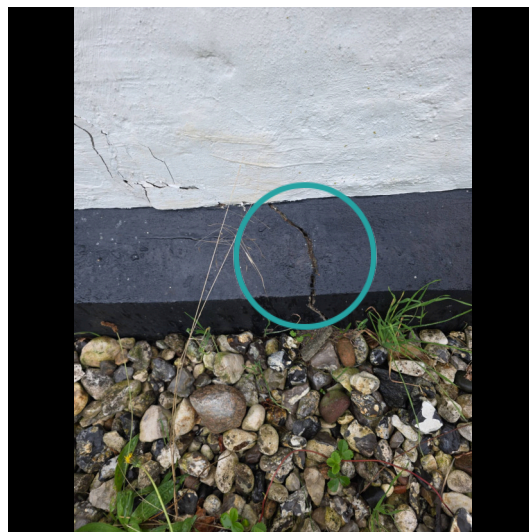
Der er revner i sokkel mest mod vest og øst. Revnerne fortsætter op i ydervæggen

Revnerne er markante og skønnes at være sætningsrevner, hvorfor der er risiko for følgeskader på andre bygningsdele.

Udbedringseksempel: Eftergang af løstsiddende sokkelpuds. Porøs, løstsiddende puds afhugges. Fundamentet afrenses, grundes og slutpudses med mørtel af samme type som den øvrige sokkelpuds. Mørtelen føres min. 100-150 mm under terræn. Maks synlighed på sokkelhøjde 200 mm.

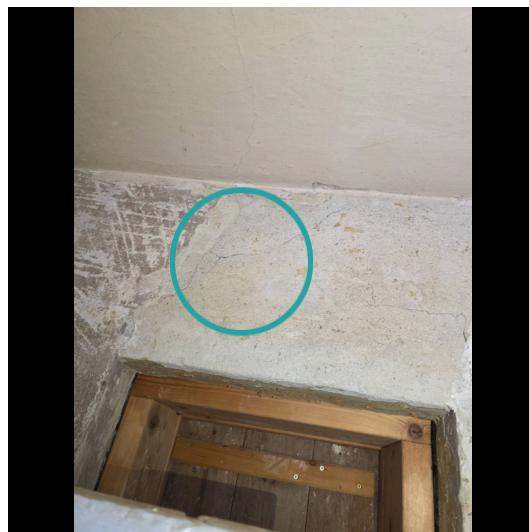
Der er registreret revner i vægge i flere rum, bl.a i entre, stue, værelse samt badeværelse

Det vurderes, at skaden kan udvikle sig på længere sigt.

Skønnes sætninger i bygningen

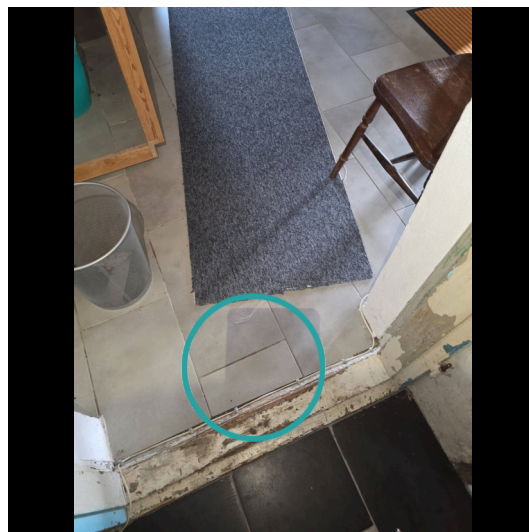
Der er flere gulvklinter med mangelfuld vedhæftning til underlaget, bl.a midt på gulvet

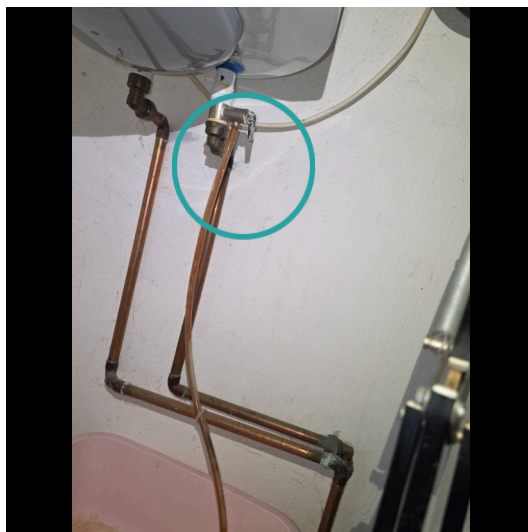
Vandvarmerens afløb fra sikkerhedsventil er ikke ført til afløb

Forholdet kan give anledning til vandskader, hvis sikkerhedsventilen åbner.

Opgaven vurderes at kunne udbedres af en VVS'er. Vi anslår at arbejdslønnen er den største del af udbedringsomkostningen og materialer udgør en mindre del. Det anbefales derfor at lade en VVS'er udbedre opgaven på regning.

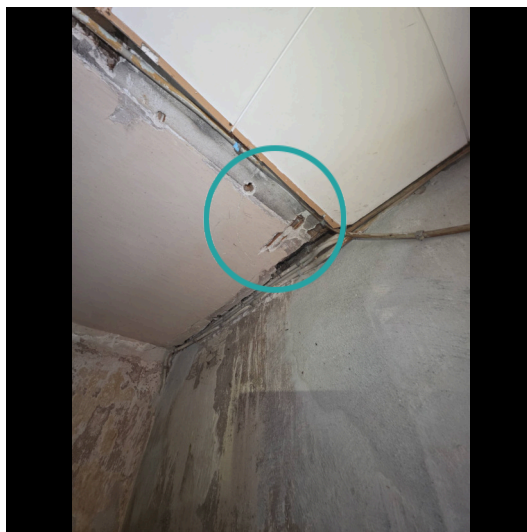
Der er pudsskader i loftpuds

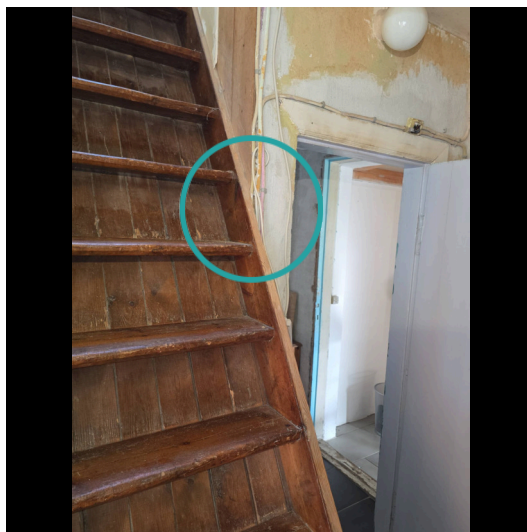
Værn og håndliste mangler på trappen til 1. sal

Der er risiko for personskade.

Udbedringseksempel: Montering af værn/håndliste.

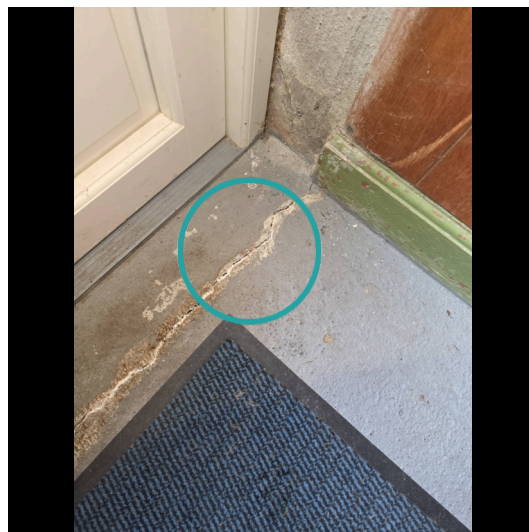
Betongulvet er revnet ved sammenbygning med fundament, ses ved hoveddør

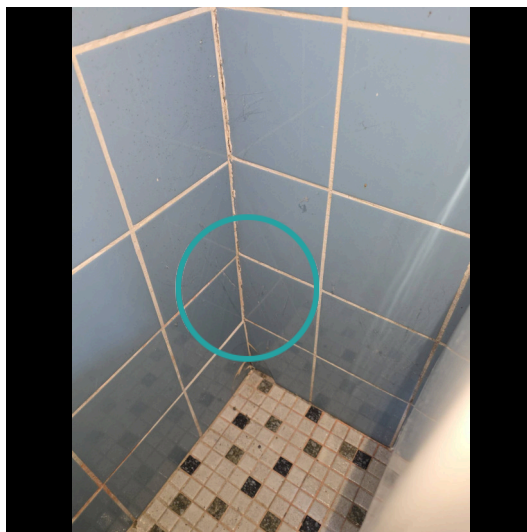
Der er mangler vægfliser og der ses revnede vægfliser samt vægfliser med begrænset vedhæftning til underlaget uden for bruseområdet, bl.a bag toilet og bag døren

Det vurderes, at skaden kan udvikle sig på længere sigt.

Udbedringseksempel: Udskiftning af fliser/klinker. Aftagning af fliser/klinker. Underlaget rengøres omhyggeligt. Svummelag af cement og fint sand 1:1 arbejdes ind i underlaget. Afretningslag af slidlagsbeton 0-4 mm udlægges, komprimeres og afrettes, lagtykkelse 20 mm. Flexibel fliseklæb, 3,5 kg/m<sup>2</sup>, påføres. fliser/klinker udlægges, fuges med cementbaseret fugemasse og afrenses. I overgang væg og gulv fuges med silicone fugemasse.

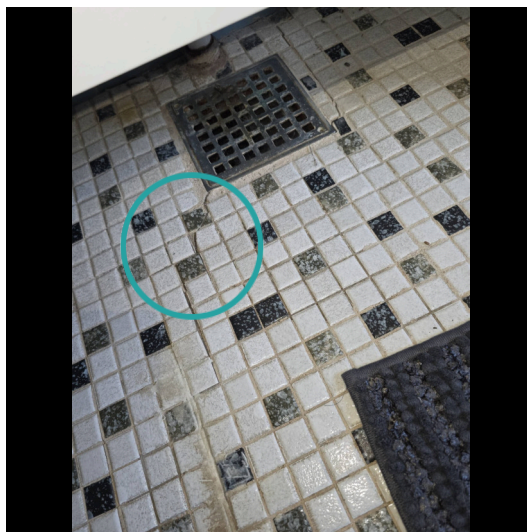
Der er revnede gulvklinter samt gulvklinter med begrænset vedhæftning til underlaget ved håndvasken

Da der er tale om områder uden direkte vandpåvirkning, skønnes der ikke nærliggende risiko for følgeskader. Den svigtende vedhæftning er dog af en sådan karakter, at forholdet kan udvikle sig på længere sigt med risiko for svigt/revner i klinker og fuger.

Udbedringseksempel: Eftergang af fuger i vådrum. Eksisterende fuger udskæres. Underlaget rengøres omhyggeligt, fugesider affedtes. Fugemassen påføres ved brug af flisebræt, og smøres ud for at fylde mellemrummet mellem fliser og klinker.

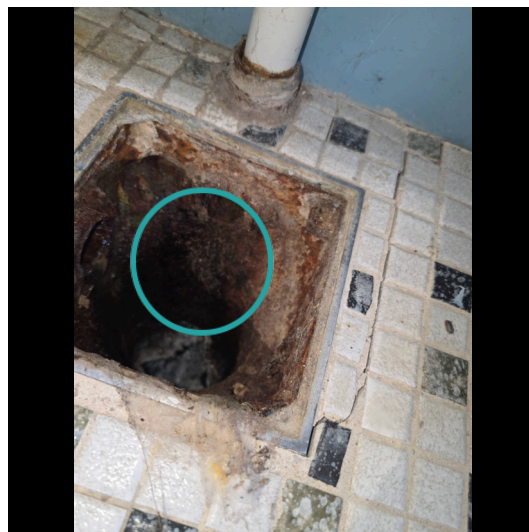
Afløbsskålen er rusten/tæret under håndvasken

Det vurderes, at skaden kan udvikle sig på længere sigt.

Udbedringseksempel: Udskiftning af gulvafløb i betongulv med fliser/klinker. Afløbsskål ophugges og udskiftes med ny afløbsskål af rustfrit stål med ramme og 140 x 140 mm rist. Inkl. membranklemflange, vandlås og studse for sideindløb. Afløbsskålen tilsluttes afløbssystemet. Beton udstøbes omkring gulvafløbet til plan med eksisterende betonlag.

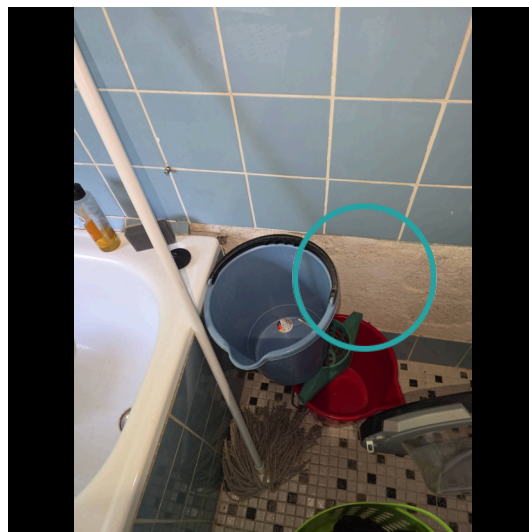
Der mangler vægfliser og der ses vægfliser med begrænset vedhæftning til underlaget omkring badekarret

Der er tale om vægge med direkte vandbelastning, hvorfor der er risiko for skader på de omkringliggende konstruktioner og installationer.

Udbedringseksempel: Udskiftning af fliser/klinker. Aftagning af fliser/klinker. Underlaget rengøres omhyggeligt. Svummelag af cement og fint sand 1:1 arbejdes ind i underlaget. Afretningslag af slidlagsbeton 0-4 mm udlægges, komprimeres og afrettes, lagtykkelse 20 mm. Fleksibel fliseklæb, 3,5 kg/m<sup>2</sup>, påføres. fliser/klinker udlægges, fuges med cementbaseret fugemasse og afrenses. I overgang væg og gulv fuges med silicone fugemasse.

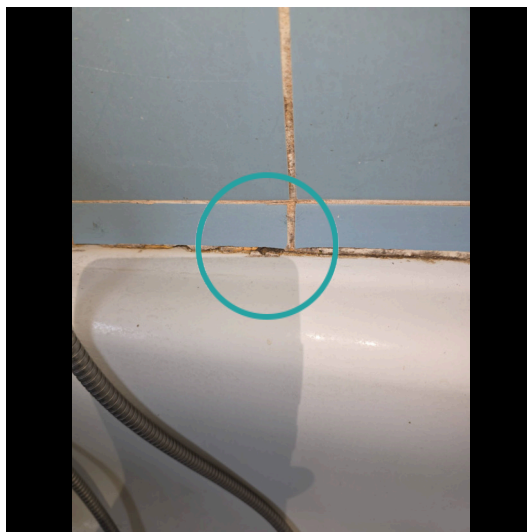
Der er defekte fuger omkring badekar

Der er tale om fuger, som er direkte vandbelastede, hvorfor der er risiko for skader på de omkringliggende konstruktioner og installationer.

Udbedringseksempel: Eftergang af fuger. Eksisterende fuger udskæres. Underlaget rengøres omhyggeligt, fugesider affedtes.

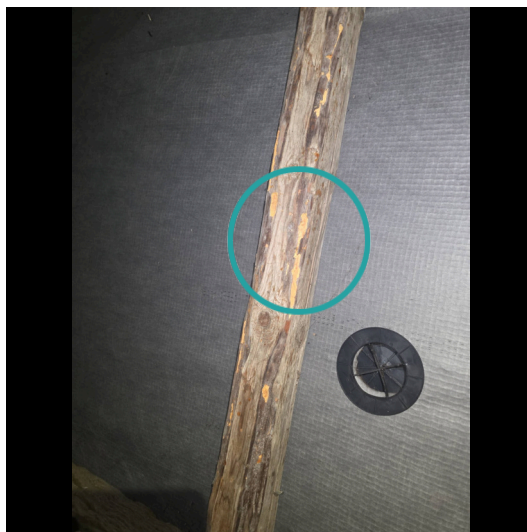
Der er spor efter skadedyr i barkkanter på tømmer / spær i tagrum

Angrebet skønnes at være aktivt

Udbedringseksempel: Forstærkning af spær. Styrkesorteret konstruktionstræ leveres som standard C18-sorteret, høvlet og med afrundede hjørner (spærtræ)

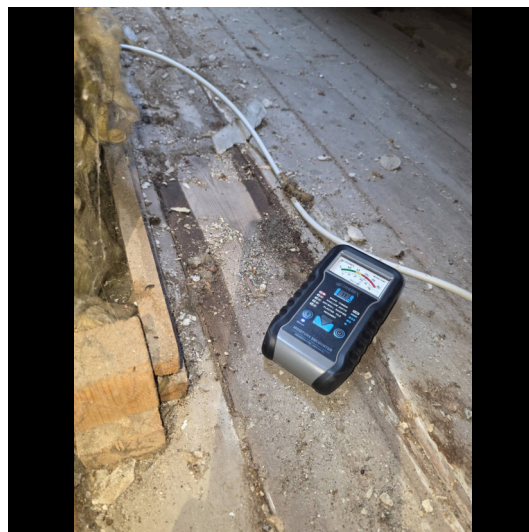
Der ses fugtskjolder på gulvbrædderne i skunk mod øst

Der er målt fugt forhøjet fugt og dermed risiko for yderligere skade på længere sigt

Der skønnes utætheder ved tag/inddækninger

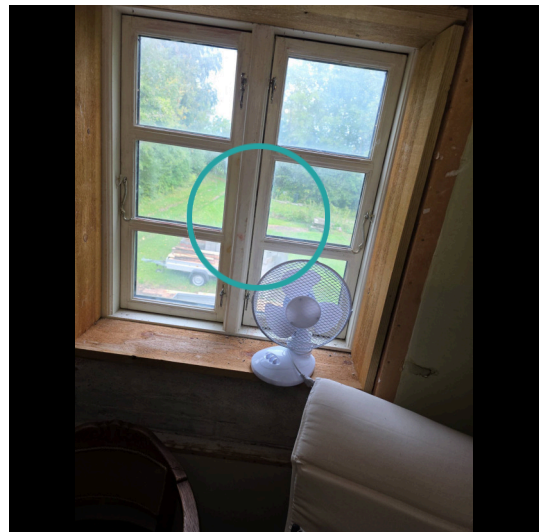
Vinduet i værelserne overholder ikke kravet til redningsåbning

Der er risiko for personskade i tilfælde af brand.

Opgaven har ikke været mulig at prissætte, det anbefales at kontakte en tømrer med henblik på udredning af opgaven og tilbud på udbedring.

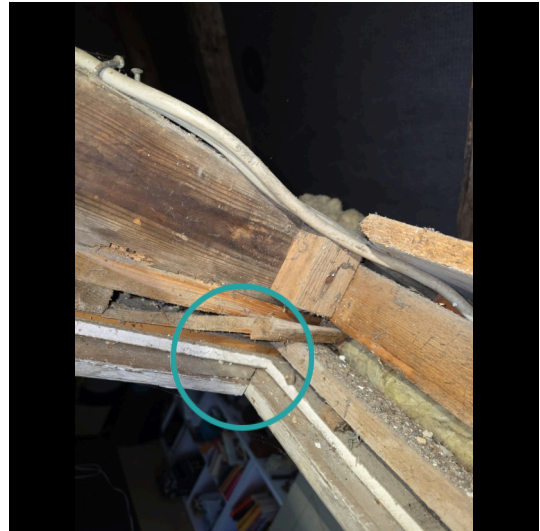
Løftlem mangler tætningslister og er uisoleret

Forholdet kan medføre, at der tilføjes fugtig luft til loftsrummet. Der målttes ikke forøget fugt i tagkonstruktionen eller sås tegn på skade ved besigtigelsen.

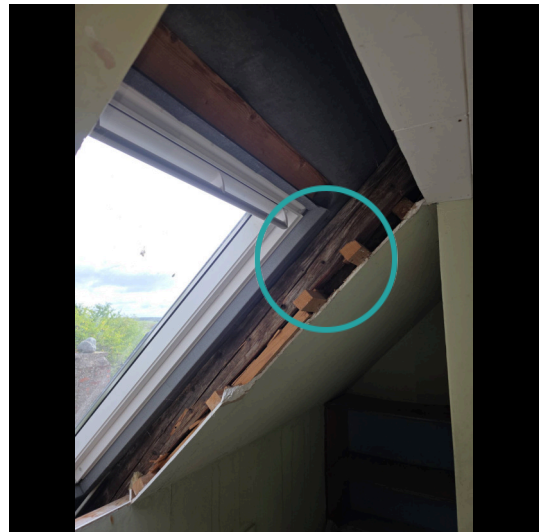
Der er ufærdige konstruktioner omkring ovenlysvinduet

Forholdet kan medføre, at der tilføjes fugtig luft til loftsrummet. Der målttes ikke forøget fugt i tagkonstruktionen eller sås tegn på skade ved besigtigelsen.

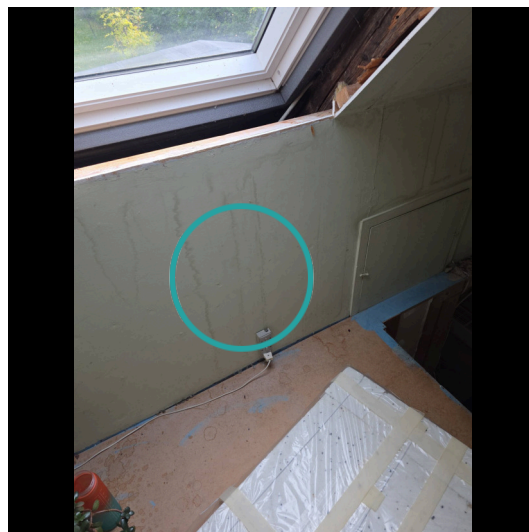
Der er fugtskjolder på væggen mod skunk

Forholdet var tørt ved fugtmåling og skønnes derfor af ældre dato.

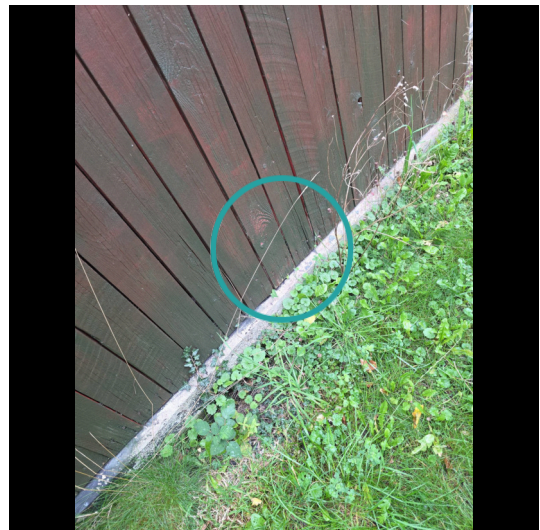
Træbeklædningen fremstår med nedbrydning, ses f.eks mod syd mod terræn

Nedbrydningen i træværket vurderes at fortsætte og kan medføre svigt og skader på de underliggende konstruktioner på længere sigt.

Skønnes manglende tagrender

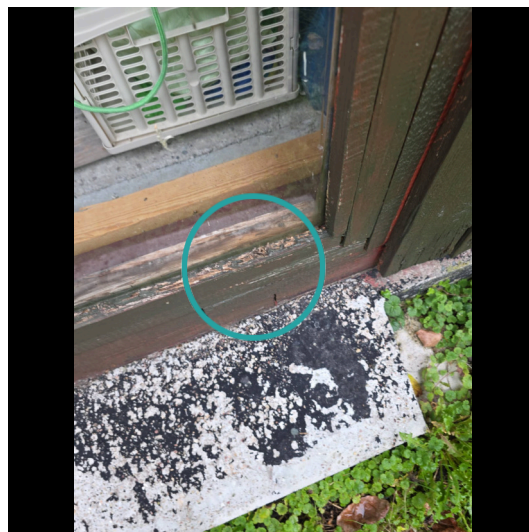
Der er nedbrydning i træværket på flere døre og vinduer.  
Forholdet ses bl.a mod syd og øst

Nedbrydningen vurderes at fortsætte på længere sigt.
