Realsyn+ for

Benediktevej 8,
6500 Vojens

Bygningsoversigt

Dato for besigtigelse: 03-07-2026

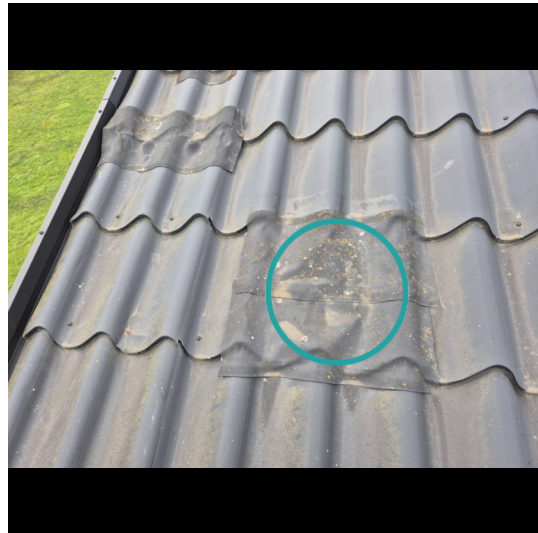
Tag

Der er konstateret mangelfuld og ukorrekt reparation af tagbeklædningen enkelte steder på tagfladen. Skader i ståltagpladerne er forsøgt udbedret ved påklæbning af inddækningsbånd/repurationsbånd hen over pladeprofilerne. Ses mod nord

Det vurderes, at skaden kan udvikle sig på kortere sigt.

Udskiftning af metaltagplader

Udbedringseksempel: Udskiftning af tagplader af stål/metalplader med nye stål/metal plader. Tagbelægning af stål/metalplader skrues til lægterne.

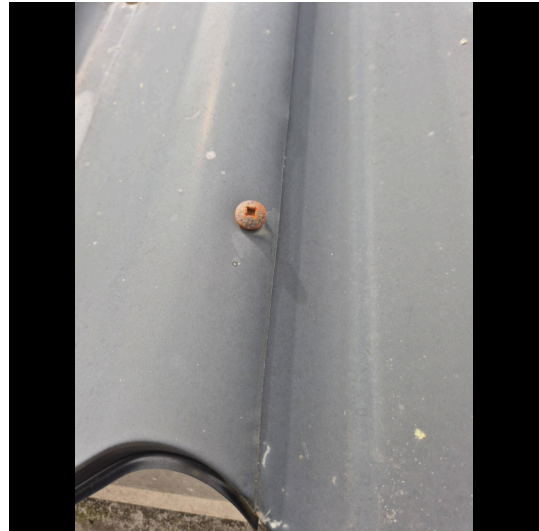
Tag

Der ses flere rustne skruer i tagbelægning b.la. mod syd.

Skaden kan udvikle sig over en længere årrække.

Udskiftning af metaltagplader

Udbedringseksempel: Udskiftning af tagbelægning af stål/metalplader. Tagplader nedtages. Tagbelægning af stål/metalplader skrues til lægterne.

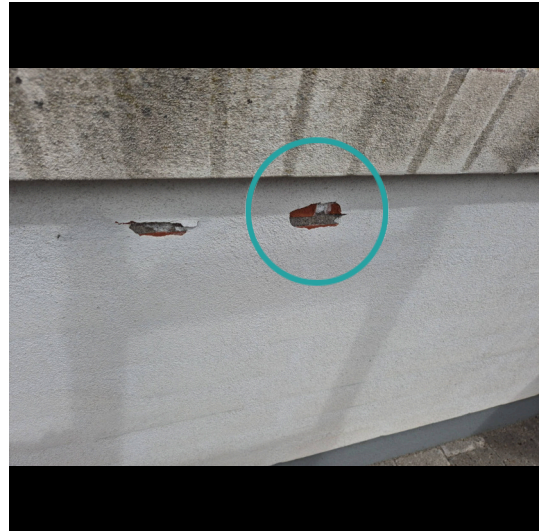
**Ydervægge****SKADE:**

Puds på ydermure er i områder med mangelfuld vedhæftning, afskalninger og revner, ses b.l.a. mod syd

Omfanget er på nuværende tidspunkt så begrænset, at der ikke skønnes at være nogen risiko.

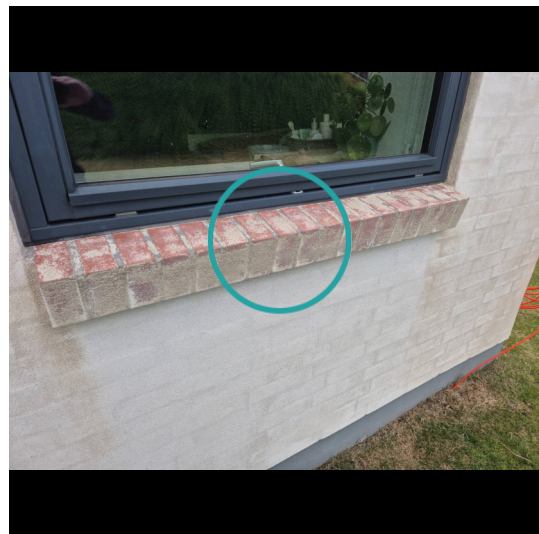
**Døre/vinduer/porte****SKADE:**

Der er konstateret slid og delvist afskallet overfladebehandling (vandskuring/filtsning) på rulleskiftet (sålbænken) mod vest

Forholdet skønnes ikke at medføre nogen risiko.

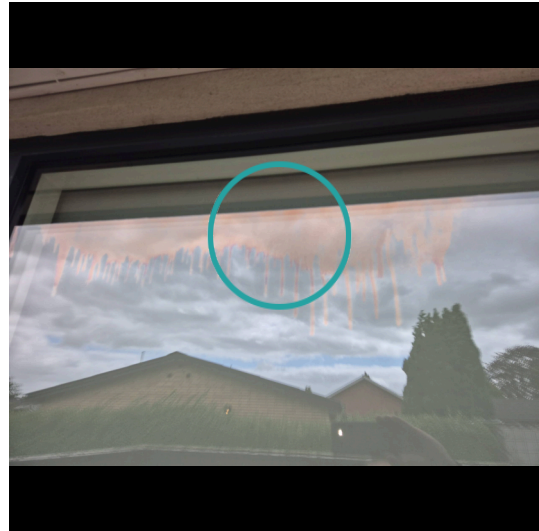
**Døre/vinduer/porte****SKADE:**

Der er enkelte punkterede termoruder, f.eks. mod syd

Ruden er derfor ikke længere funktionel, og vil med tiden blive uklar.

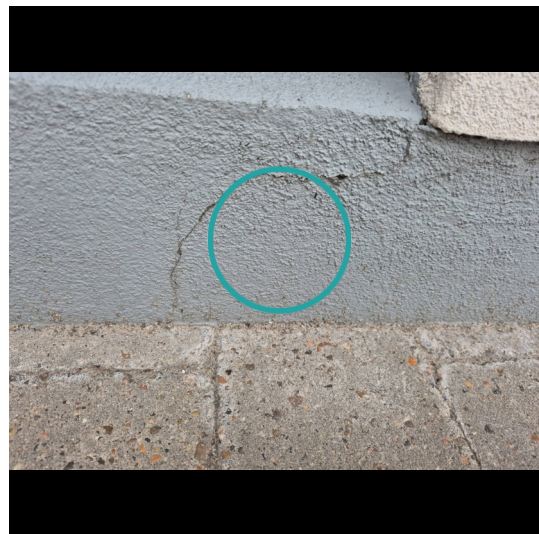
**Fundament/sokkel****SKADE:**

Der er enkelte mindre revner i sokkel b.la. mod syd

Omfanget er på nuværende tidspunkt så begrænset, at der ikke skønnes at være nogen risiko.

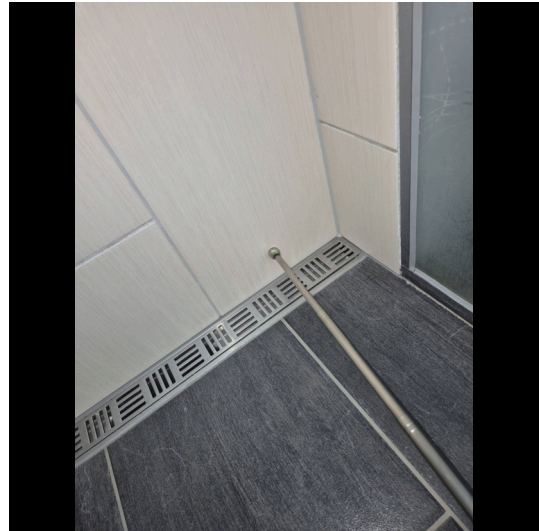
Der er enkelte vægfliser med mangelfuld vedhæftning til underlaget i bruseområdet

Der er tale om vægfliser med direkte vandbelastning, hvorfor der er risiko for skader på de omkringliggende konstruktioner og installationer på længere sigt.

Udskiftning af klinker/fliser

Udbedringseksempel: Udskiftning af fliser/klinker og vådrumsbehandling. fliser/klinker aftages. Underlaget rengøres omhyggeligt. Gulvet vådrumsbehandles. Der skal anvendes et komplet system til vandtætning med produkter fra samme godkendelse. Overflader primes og forsegles i hjørner, omkring rørgennemføringer og ved overgang væg/gulv. Heldækkende tætningsmasse påføres. Vægfliser opsættes, fuges og afrenses. I hjørner, og i overgang væg og gulv samt omkring sanitære installationer fuges med elastisk, vådrums siliconefugemasse.

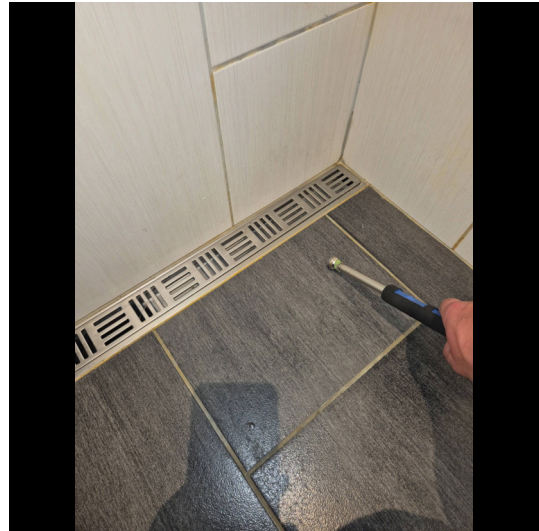
Der er enkelte gulvklinter med mangelfuld vedhæftning til underlaget i brusenichen.

Der er tale om gulv med direkte vandbelastning, hvorfor der er risiko for skader på de omkringliggende konstruktioner og installationer på længere sigt.

Udskiftning af klinker/fliser

Udbedringseksempel: Udskiftning af klinker/fliser og vådrumsbehandling. klinker/fliser aftages. Underlaget rengøres omhyggeligt. Gulvet vådrumsbehandles. Der skal anvendes et komplet system til vandtætning med produkter fra samme godkendelse. Overflader primes og forsegles i hjørner, omkring rørgennemføringer og ved overgang væg/gulv. Heldækkende tætningsmasse påføres. Gulvklinter udlægges, fuges og afrenses. I hjørner, og i overgang væg og gulv samt omkring sanitære installationer fuges med elastisk, vådrums siliconefugemasse.

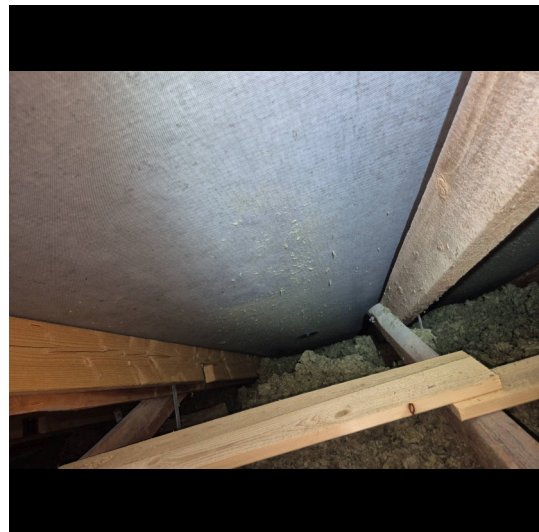
Undertaget mangler sikring mod blafring

Der kunne ikke registreres følgeskader ved besigtigelsen, og der vurderes ikke at være nærliggende risiko for skade.

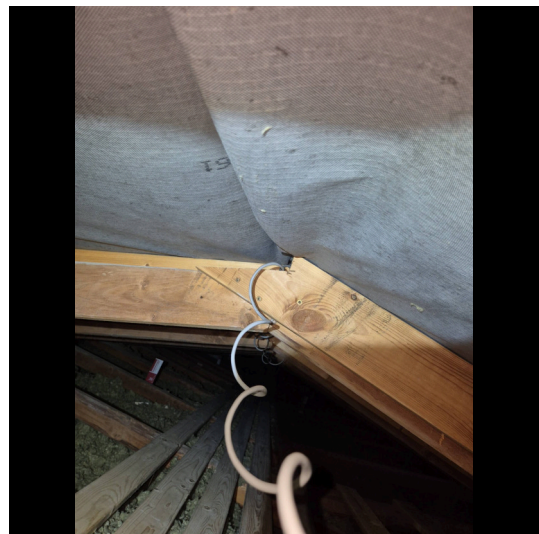
Der er ikke udført tilstrækkelig ventilation langs kip

Der kunne ikke registreres følgeskader ved besigtigelsen, og der vurderes ikke at være nærliggende risiko for skade.

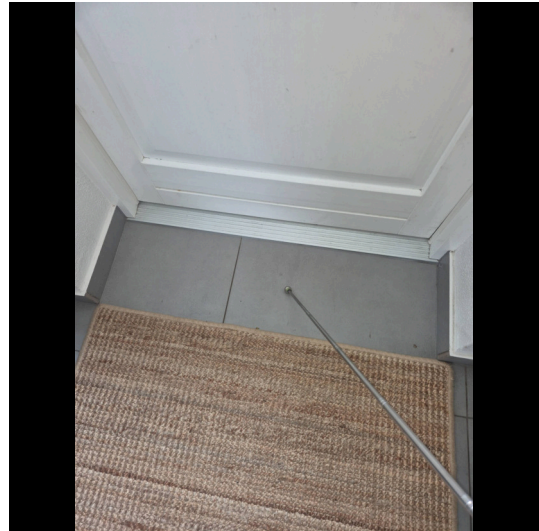
Der er enkelte steder fliser med manglende vedhæftning til underlaget blandt andet ved yderdør. Revnet flise ved dør mod øst.

Omfanget er på nuværende tidspunkt så begrænset, at der ikke skønnes at være nogen risiko.

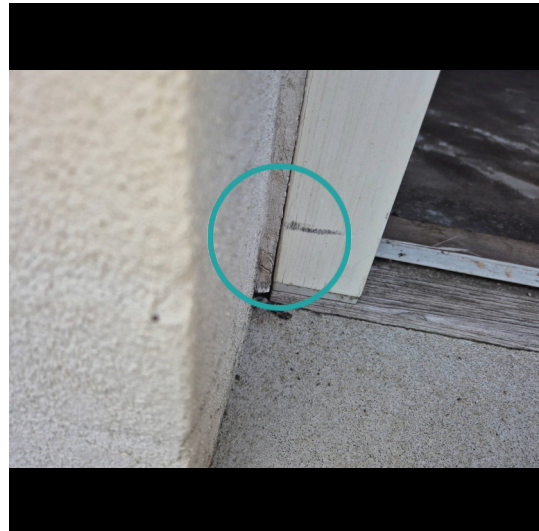
**Døre/vinduer/porte****SKADE:**

Fuger omkring dør til udhus har mistet elasticiteten og er revnede i overfladen ses mod vest,

Omfanget er pt. begrænset, hvorfor der ikke skønnes nærliggende risiko for skade.
