Realsyn+ for

Gøttrupvej 13,  
9220 Aalborg Øst

### Bygningsoversigt

Dato for besigtigelse: 15-06-2026

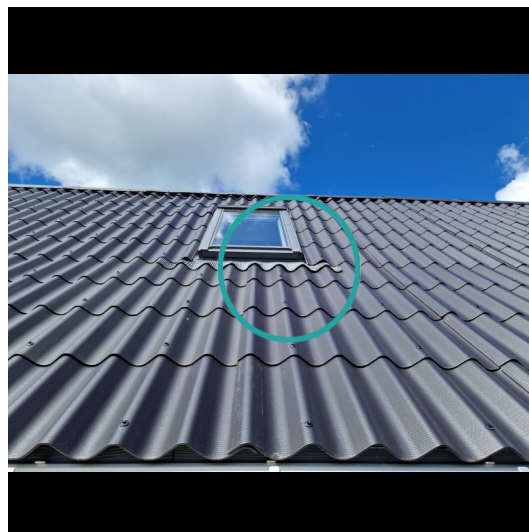
**Tag****SKADE:**

Inddækning under ovenlysvinduer gaber og er ikke tætsluttende til tagplader ses især mod indkørsel

**RISIKO:**

Det giver risiko for vandindtrængen ved blæst, nedbør og fygese.

Opgaven vurderes at kunne udbedres af en blikkenslager. Vi anslår, at arbejdslønnen er den største del af udbedringsomkostningen, og materialer udgør en mindre del. Det anbefales derfor at lade en blikkenslager udbedre opgaven på regning.

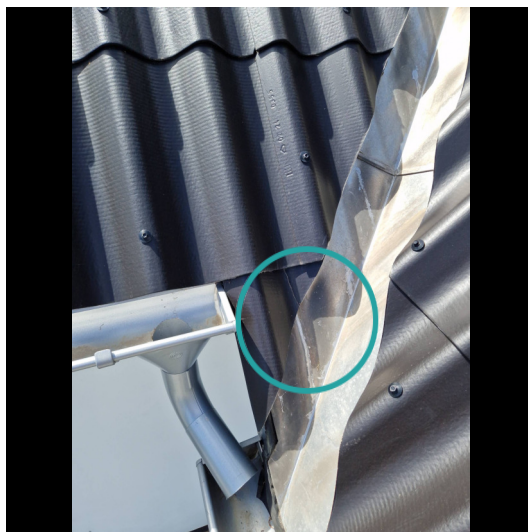
## Tag

## SKADE:

Der er enkelte revnede tagplader ved skotrende mod indkørsel nederst mod tagrende

## RISIKO:

Forholdet kan fortsat udvikle sig, og der er på sigt risiko for skader på andre bygningsdele

## Udskiftning af tagplader

Udbedringseksempel: Udskiftning af tagplader eks. som Cembrit oplægges på det eksisterende lægteunderlag, med tætningsbånd i bølgepladernes vandrette overlæg og fastgøres med indfarvede tagskruer, spændskiver og tætningskiver. Udhængsklodser af plast med ventilation monteres over nederste taglægte ved tagfod.

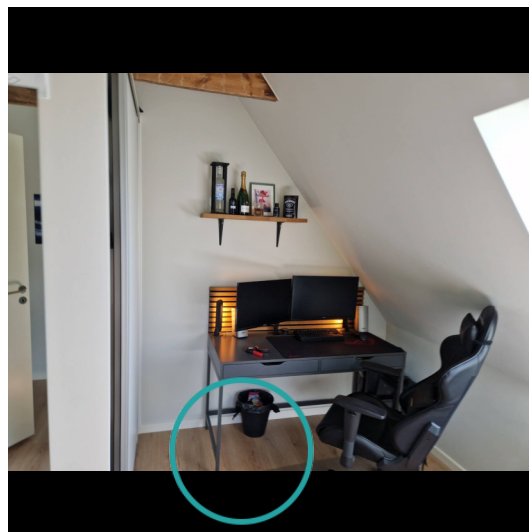
## 1. Sal

**SKADE:**

Gulvet har mindre skævheder og ujævnheder

**NOTE:**

Forholdet skønnes aldersrelateret, uden konstruktiv betydning. Mindre ujævnheder/skævheder er almindeligt forekommende i ældre bygninger.

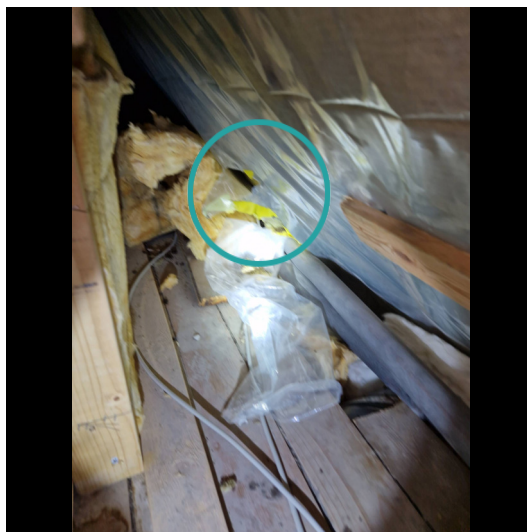
## 1. Sal

**SKADE:**

Dampspærre har enkelte huller i skunkrum i værelse ved gavl

**RISIKO:**

Forholdet medfører risiko for fugtophobning og følgeskader i tagkonstruktionen.

**Montering af dampspærre**

Udbedringseksempel: Montering af dampspærre. For montering af dampspærre i loft over loftbrædder i lofter, forudsættes det, at der er foretaget korrekt demontering og klargjort for montering af dampspærre.
