Realsyn+ for

Gustav Loses Alle 5,
4800 Nykøbing F

Bygningsoversigt

Dato for besigtigelse: 23-06-2026

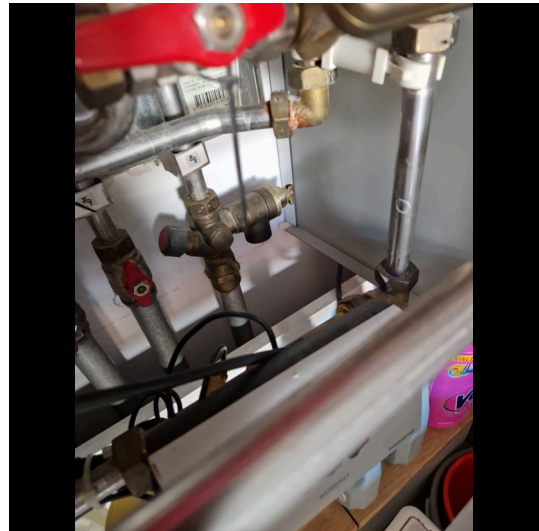
**Stueplan****SKADE:**

Overløb fra varmeanlæggets sikkerhedsventiler er ikke ført til afløb

Ventilen vurderes at sidde på varmesiden, hvor vandmængden er begrænset. Der skønnes derfor ikke nærliggende risiko for skade.

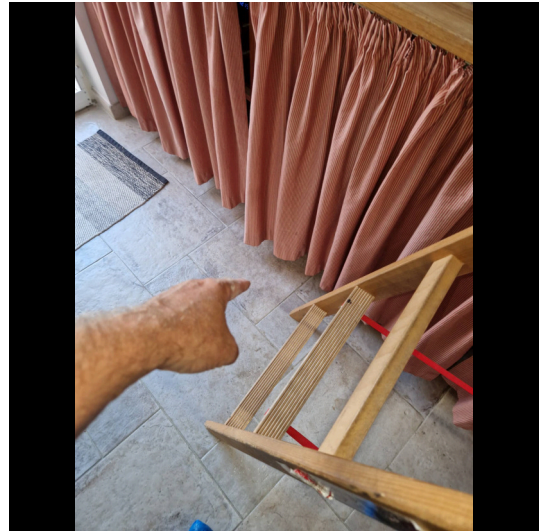
Stueplan

Der er gulvklinter med mangelfuld vedhæftning til underlaget

Omfanget er på nuværende tidspunkt så begrænset, at der ikke skønnes at være nogen risiko.

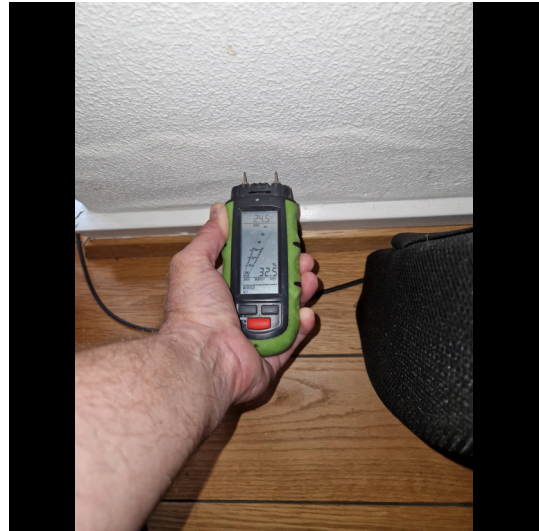
Stueplan

Der er konstateret områder, hvor vægpuds har manglende/begrænset vedhæftning til underlaget og forhøjet fugt på væg, det ses over gulv ved karnap

Skaden kan udvikle sig over en længere årrække.

Opgaven vurderes at kunne udbedres af en fugttekniker. Vi anslår at arbejdslønnen er den største del af udbedringsomkostningen og materialer udgør en mindre del. Det anbefales derfor at lade en geotekniker udbedre opgaven på regning.

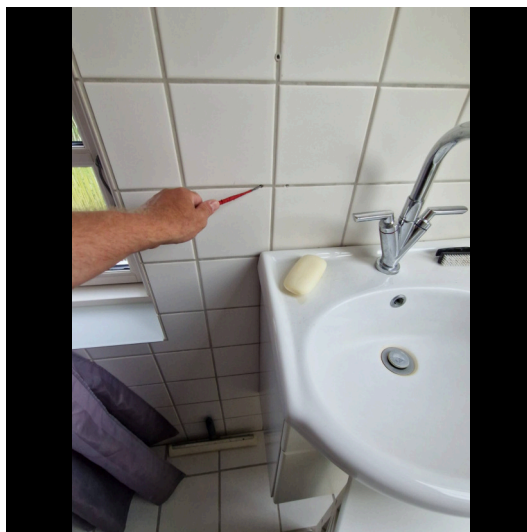
**1. Sal****SKADE:**

Der er enkelte vægfliser med mangelfuld vedhæftning til underlaget og åbne skruehuller i bruseområdet

Der er tale om vægge med direkte vandbelastning, hvorfor der er risiko for skader på de omkringliggende konstruktioner og installationer.

Udskiftning af klinker/fliser

Udbedringseksempel: Udskiftning af fliser/klinker. Aftagning af fliser/klinker. Underlaget rengøres omhyggeligt. Svummelag af cement og fint sand 1:1 arbejdes ind i underlaget. Afretningslag af slidlagsbeton 0-4 mm udlægges, komprimeres og afrettes, lagtykkelse 20 mm. Fleksibel fliseklæb, 3,5 kg/m², påføres. fliser/klinker udlægges, fuges med cementbaseret fugemasse og afrenses. I overgang væg og gulv fuges med silicone fugemasse.

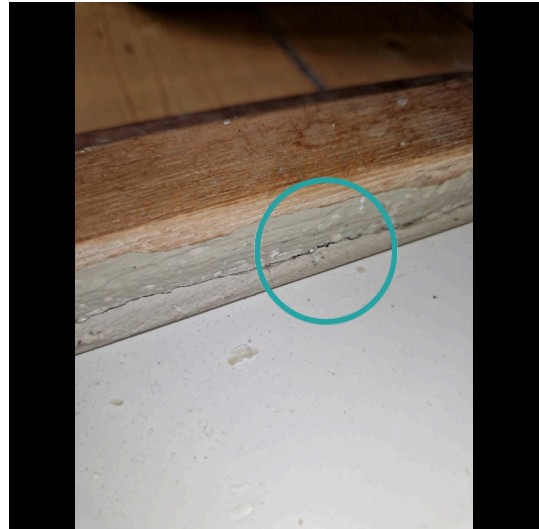
1. Sal

Der er revner i fuger ved dør

Der er tale om mindre revnedannelser i områder, som ikke er vandbelastede. Der vurderes derfor ikke at være nærliggende risiko for skader.

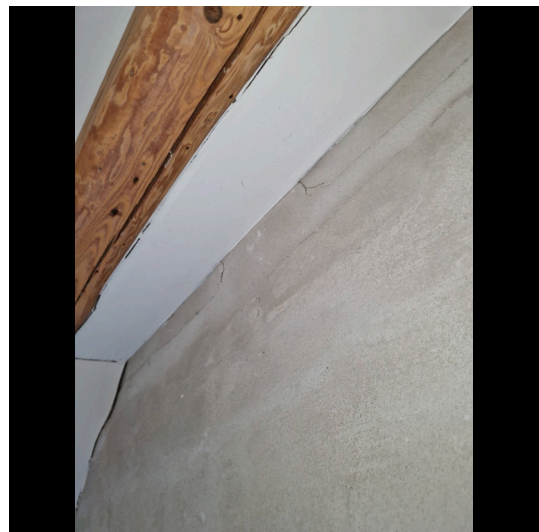
1. Sal

Der er registreret revner i vægge

Omfanget er på nuværende tidspunkt så begrænset, at der ikke skønnes at være nogen risiko.

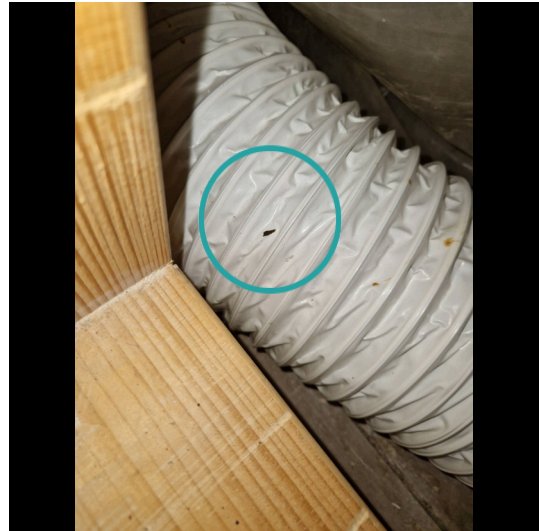
**1. Sal****SKADE:**

Aftrækskanal fra emhætte er med små huller

Dette kan medføre kondensafsætning og fugtskader i tagkonstruktionen.

Der er ikke tegn på skade ved besigtigelsen

**5.643,00 Pr styk****Etablering af aftræk fra tagrum inkl. isolering og taghætte**

Udbedringseksempel: Etablering af ventilationskanal. Aftrækskanalsystem, som Cembrit. Aftrækskanalen isoleres ved omvikling med lamelmåtter, lagtykkelse 50 mm, afsluttet med Isogenopak. Inkl. taghætte (max rørlængde 3 meter)

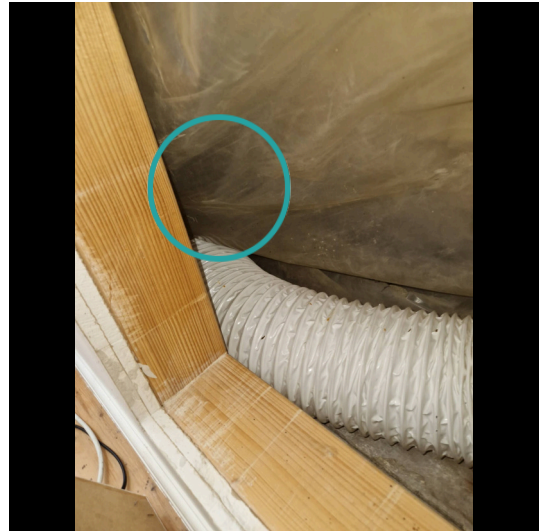
1. Sal

Dampspærre i skunkrum er ikke intakt / tætsluttende.

Fugtig luft kan trænge gennem huller og samlinger i dampspærren og danne fugt i den bagvedliggende isolering.

Montering af dampspærre

Udbedringseksempel: Montering af dampspærre. For montering af dampspærre i loft over loftbrædder i lofter, forudsættes det, at der er foretaget korrekt demontering og klargjort for montering af dampspærre.

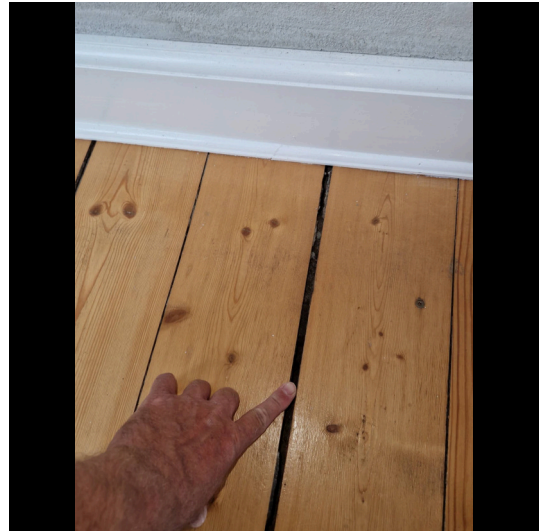
1. Sal

Der kan ses lidt åbne samlinger mellem gulvbrædder og huller efter borebille angreb

Det vurderes ikke, at skaden vil udvikle sig yderligere.
