Realsyn+ for

Gyldenløvesvej 1,  
8700 Horsens

Dato for besigtigelse: 13-05-2026

## Introduktion til VTR rapporten

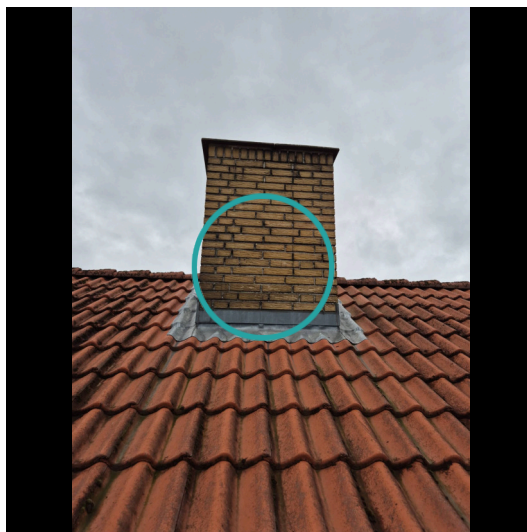
Skorsten fremstår med løse og defekte fuger, og der er revnede / løse / frostsprængte sten

Forholdet kan fortsat udvikle sig, og der er på sigt risiko for skader på andre bygningsdele

**Eftergang af fuger i skorsten**

Udbedringseksempel: Eftergang af fuger i skorsten. Fuger udbedres ved udkradsning og omfugning. Skadede skorstenensfuger udkradses i fuld bredde til dybde min. 25 mm fra den færdige fugeoverflade. Hele fugen udfyldes efterfølgende.

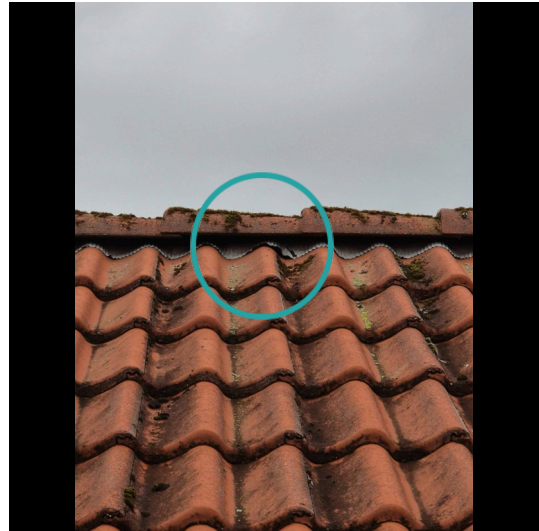
Inddækning langs rygning er sluppet enkelte steder.

Der kunne ikke registreres følgeskader ved besigtigelsen, og der vurderes ikke at være nærliggende risiko for skade.

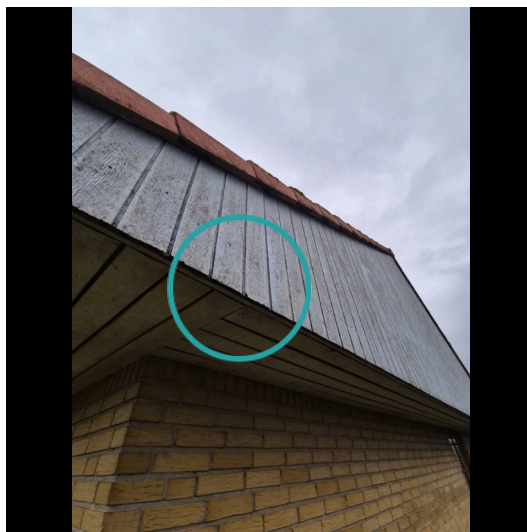
Træbeklædningen er begyndt nedbrudt, se bla. på gavle

Det må påregnes, at forholdet vil udvikle sig på længere sigt.

## Udskiftning af ydervægsbeklædning

Udbedringseksempel: Udskiftning med bræddebeklædning af fyrretræ med lister. Bræddebeklædning med lister opsættes på ydervæg og behandles med plastalkydræbeskyttelse. Nedrivning af bræddebeklædning, afstandslister og vindspærre på ydervæg. Vindtæt asfaltpap monteres med afstandslister, 25 x 50 mm pr. 600 mm, af fyrretræ, trykimpregneret i klasse AB iht. NTR. Rupløjede brædder 22 x 125 mm, med 9 x 44 mm lister over samlinger, monteres på afstandslisterne. Beklædningen malebehandles med træbeskyttelse. Forudsætninger: Overfladen skal være ren og uden fejl. Løsningsmuligheder: Udskiftning af ydervægsbeklædning med bræddebeklædning af fyrretræ med lister. Overfladen skal være ren og uden fejl. Løsningsmuligheder: Udskiftning af ydervægsbeklædning med bræddebeklædning af fyrretræ med lister. Overfladen skal være ren og uden fejl.

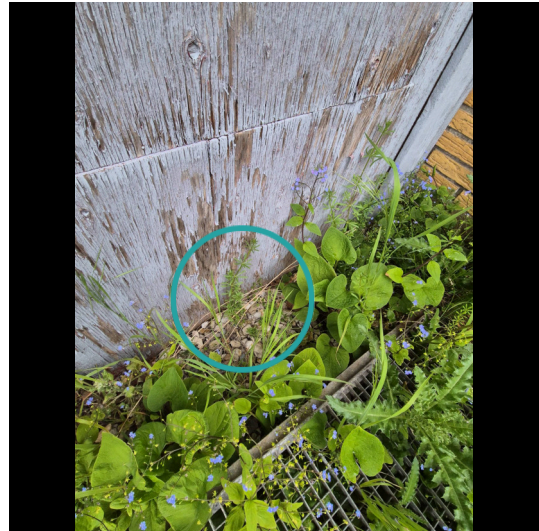
Træbeklædningen sidder for tæt på terræn

Der kunne ikke registreres følgeskader ved besigtigelsen, og der vurderes ikke at være nærliggende risiko for skade.

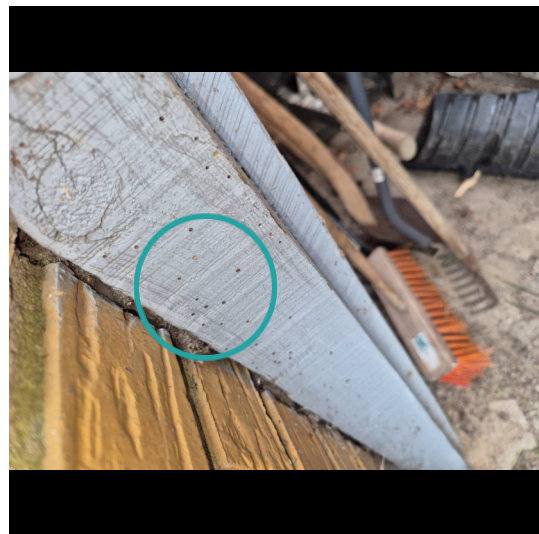
Konstruktionens træværk har spor efter angreb af borebiller. Det ses f.eks. stolper

Angrebet skønnes at være inaktivt, hvorfor risikoen for udvikling vurderes at være begrænset. Insektangreb af denne karakter er almindeligt forekommende i ældre træværk og giver sjældent anledning til styrkesvækkelser i fulde trædimensioner, da angrebene som oftest er i overfladen af træet.

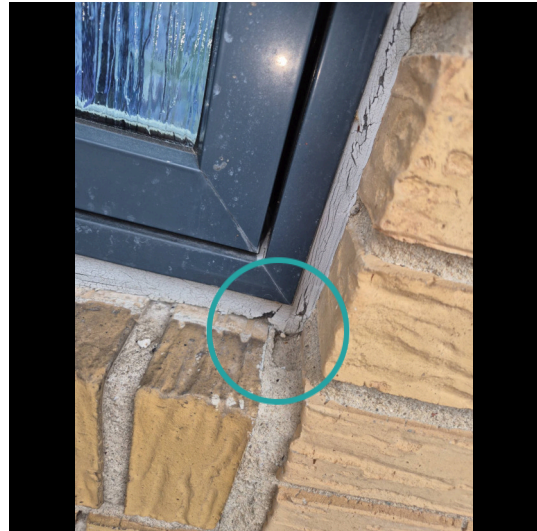
Elastiske fuger omkring døre og flere vinduer er med revner og huller, bl.a. mod indkørsel

Der er risiko for fugtindtrængen og skader på de underliggende/bagvedliggende konstruktioner på kort sigt.

## Eftergang af fuger

Udbedringseksempel: Eftergang af fuger. Kontaktflader mellem fuger og omgivende bygningsdele afrenses. Udrensning/udkradsning af eksisterende fuger, stopning, fugeunderlag og elastisk fuger.

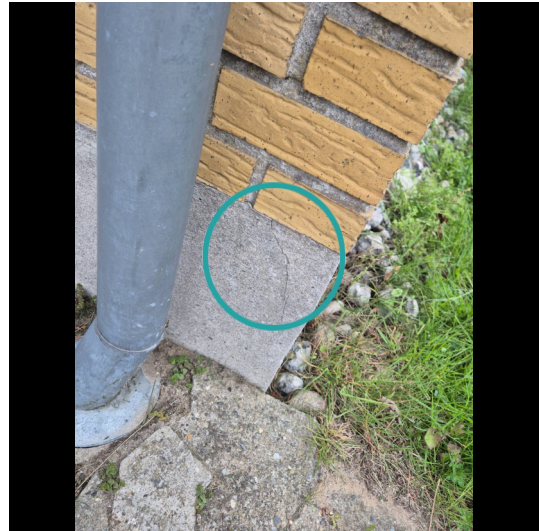
Der er stedvist mindre revner i soklen, f.eks. mod indkørsel og mod nord

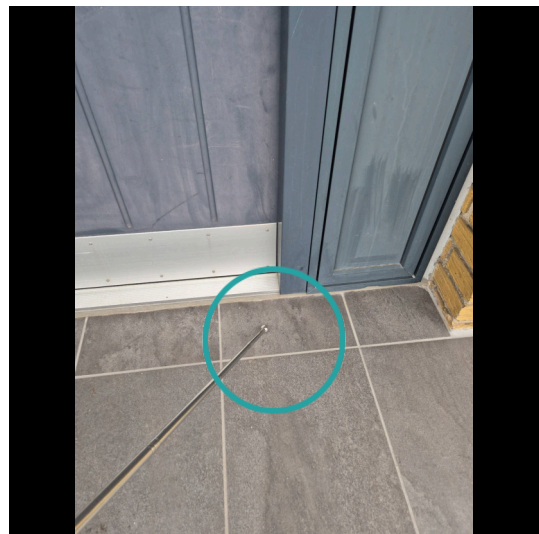
Klinker på trappe mod stueetage har begrænset/manglende vedhæftning, samt er der lidt pudsafskalning på trin

Omfanget er på nuværende tidspunkt så begrænset, at der ikke skønnes at være nogen risiko.

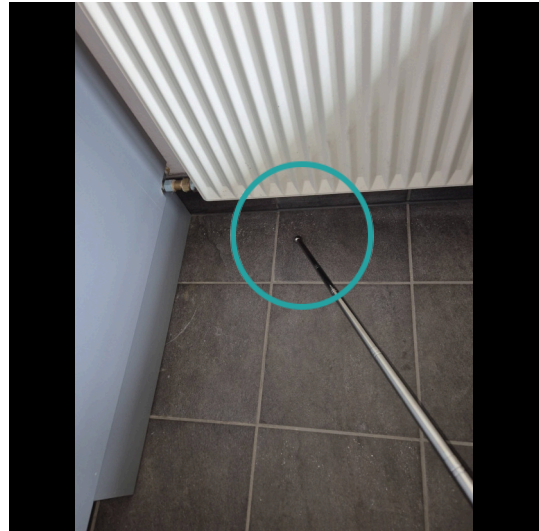
Der er gulvklinker med mangelfuld vedhæftning til underlaget, se bla. Ved radiator

Omfanget er begrænset og vil formentligt ikke udvikle sig.

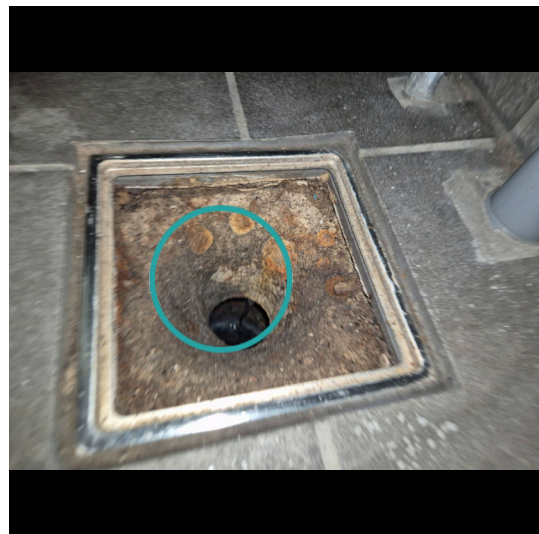
Afløbsskålen er rusten/tæret.

Gulv afløbet er ikke vandbelastet fra gulvoverfladen, og der skønnes derfor ikke at være nærliggende risiko for skader.

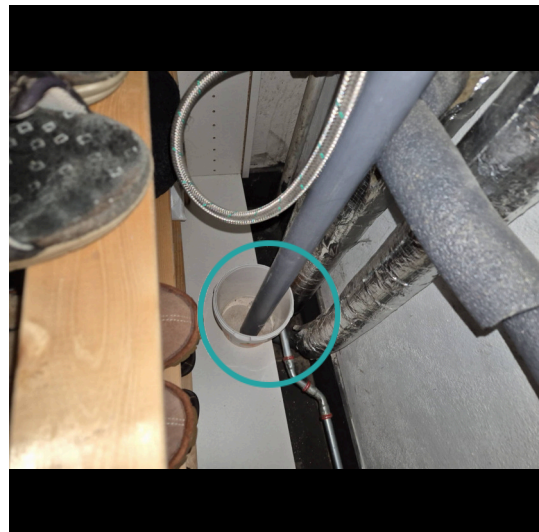
Vandvarmerens afløb fra sikkerhedsventil er ikke ført til afløb

Afløbet er placeret i et rum med ikke fugtfølsom gulvbelægning, og rummet er forsynet med gulvafløb. Der vurderes derfor ikke at være risiko for skader.

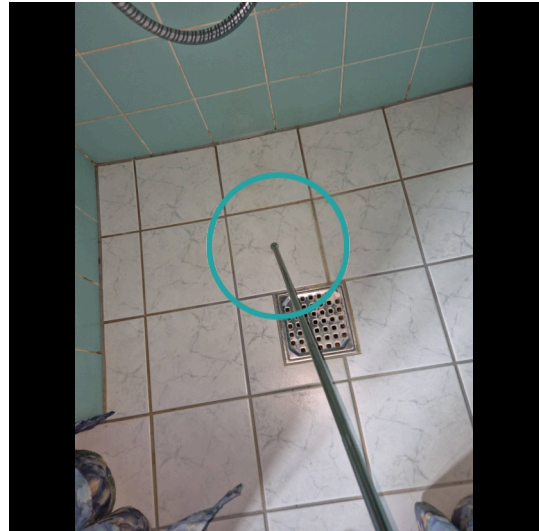
Der er gulvklinter med mangelfuld vedhæftning til underlaget i bruseniche og i vådzone på badekar

Der er tale om gulv med direkte vandbelastning, hvorfor der er risiko for skader på de omkringliggende konstruktioner og installationer.

## Udskiftning af klinker/fliser

Udbedringseksempel: Udskiftning af klinker/fliser og vådrumsbehandling. klinker/fliser aftages. Underlaget rengøres omhyggeligt. Gulvet vådrumsbehandles. Der skal anvendes et komplet system til vandtætning med produkter fra samme godkendelse. Overflader primes og forsegles i hjørner, omkring rørgennemføringer og ved overgang væg/gulv. Heldækkende tætningsmasse påføres. Gulvklinter udlægges, fuges og afrenses. I hjørner, og i overgang væg og gulv samt omkring sanitære installationer fuges med elastisk, vådrums siliconefugemasse.

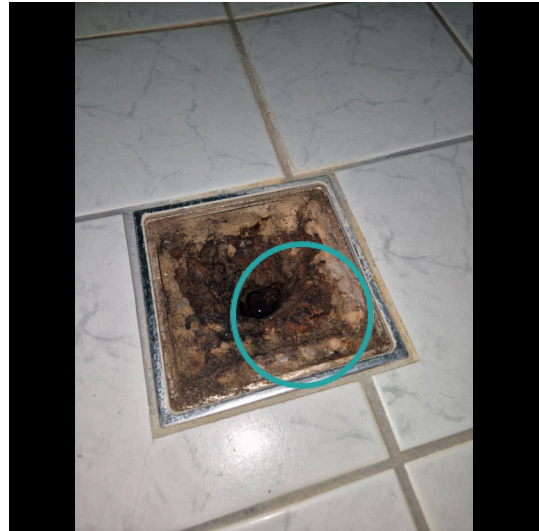
Afløbsskålen er rusten/tæret.

Afløbet er vandbelastet fra gulvoverfladen, og der er risiko for fugtindtrængen og skader på de underliggende konstruktioner og installationer.

## Udskiftning af gulvafløb

Udbedringseksempel: Udskiftning af gulvafløb i betongulv med fliser/klinker. Afløbsskål ophugges og udskiftes med ny afløbsskål af rustfrit stål med ramme og 140 x 140 mm rist. Inkl. membranklemflange, vandlås og studse for sideindløb. Afløbsskålen tilsluttes afløbssystemet. Beton udstøbes omkring gulvafløbet til plan med eksisterende betonlag.

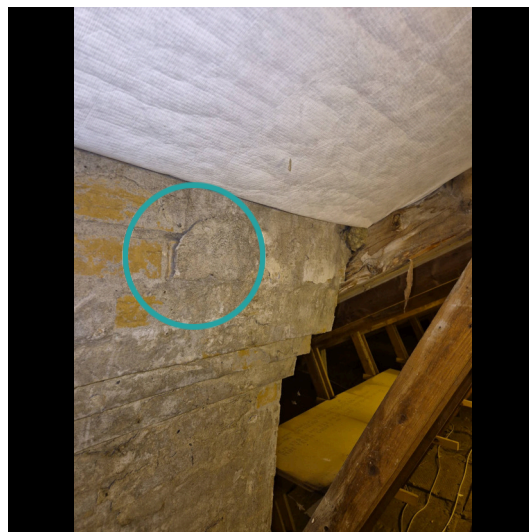
Skorstenens puds mangler vedhæftning, og noget af det er faldet af

Det vurderes ikke, at skaden vil udvikle sig yderligere.

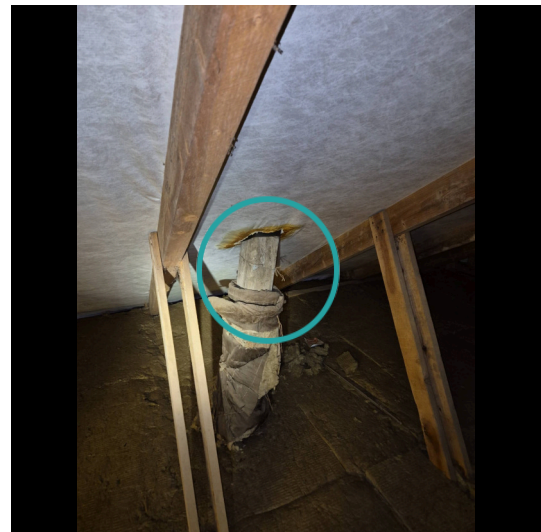
Aftrækskanal fra badeværelse mangler isolering øverst ved tilslutning til taghætten og aftræk fra emhætte og bryggers er ikke isoleret

Dette kan medføre kondensafsætning og fugtskader.

Der er ikke tegn på skade ved besigtigelsen

## Etablering af aftræk fra tagrum inkl. isolering og taghætte

Udbedringseksempel: Etablering af ventilationskanal. Aftrækskanalsystem, som Cembrit. Aftrækskanalen isoleres ved omvikling med lamelmåtter, lagtykkelse 50 mm, afsluttet med Isogenopak. Inkl. taghætte (max rørlængde 3 meter)

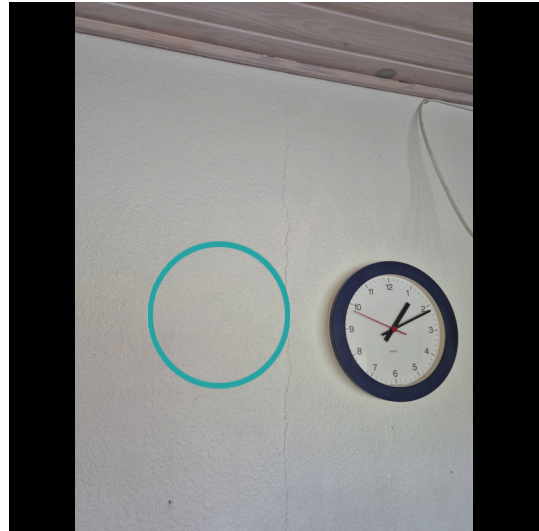
Der er registreret revner i vægge

Revnerne er på steder hvor de kan forventes (samlinger m.m.) og skønnes uden konstruktiv betydning.

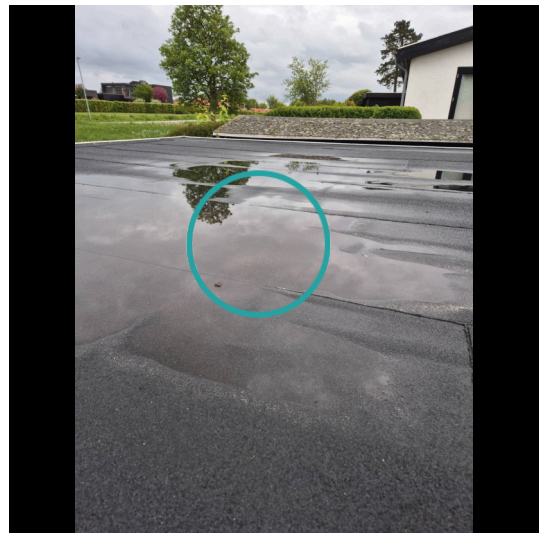
Tagpappen har enkelte lunger, fordybninger og vandansamlinger

Der kunne ikke registreres følgeskader ved besigtigelsen, og der vurderes ikke at være nærliggende risiko for skade.

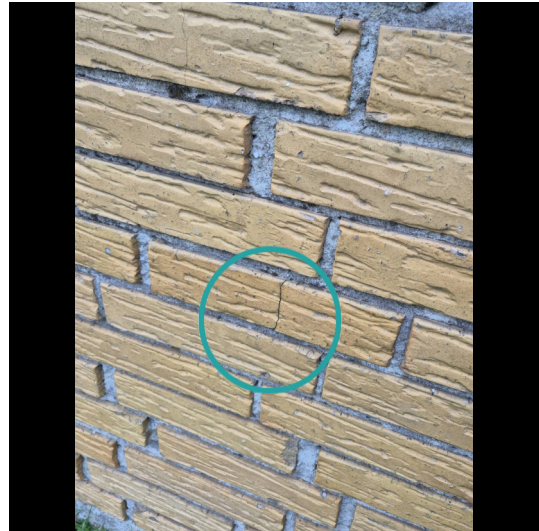
Ydervægge har enkelte revner, bl.a. mod øst, og der ses revnede og frostsprængt sten mod vest

Nævnte revner er af begrænset størrelse – mindre bevægelse over en længere årrække vil givet forekomme – også efter evt. reparationer. Denne type revner er ikke unormale.

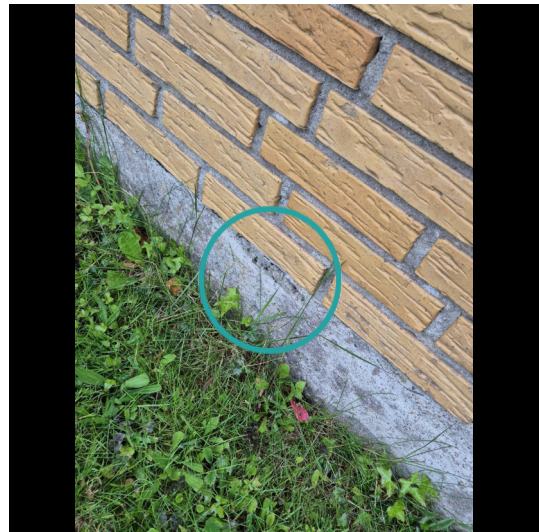
Sokkelpuds er i områder revnet og afskallet og har mangelfuld vedhæftning til underlaget, f.eks. mod øst

Omfanget er på nuværende tidspunkt så begrænset, at der ikke skønnes nærliggende risiko for skade.

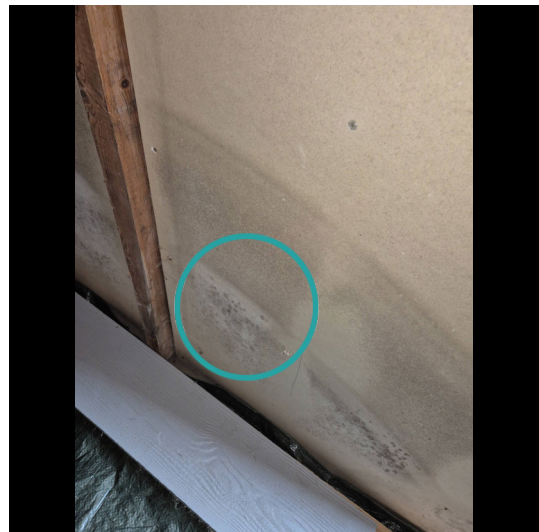
Der kan konstateres områder med misfarvning af vægge

Forholdet var tørt ved fugtmåling og skønnes derfor af ældre dato.

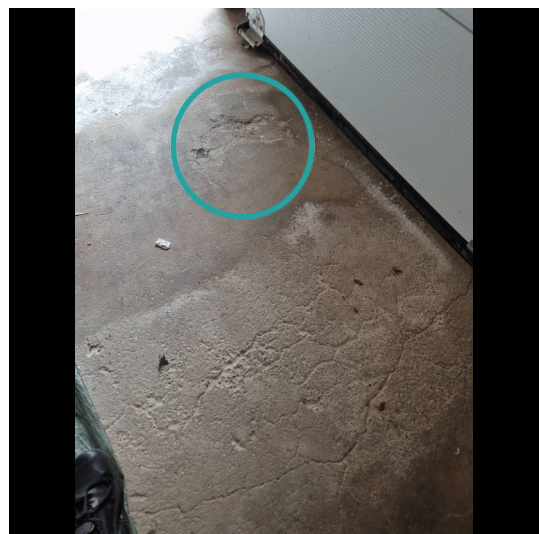
Der er enkelte revner i betongulvet

Omfanget er på nuværende tidspunkt så begrænset, at der ikke skønnes at være nogen risiko.
