Realsyn+ for

Baunedammen 18,  
2605 Brøndby

Dato for besigtigelse: 09-03-2026

LITRA A - Beboelse

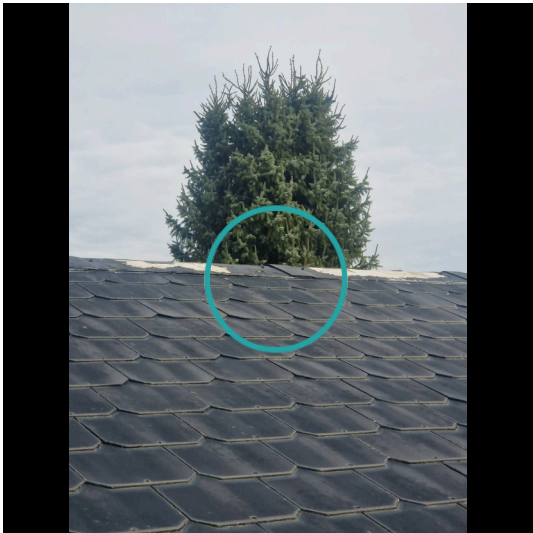
Rygningspladerne har nedbrydning langs kanter og på overflader. Samt er der enkelte revnede tagplader mod sydøst

Der er risiko for at skaden kan udvikle sig på kortere sigt, og der kan komme utætheder i taget, som kan medføre vandskade på de underliggende bygningsdele.

Opgaven vurderes at kunne udbedres af en tømrer. Vi anslår, at arbejdslønnen er den største del af udbedringsomkostningen, og materialer udgør en mindre del. Det anbefales derfor at lade en tømrer udbedre opgaven på regning.

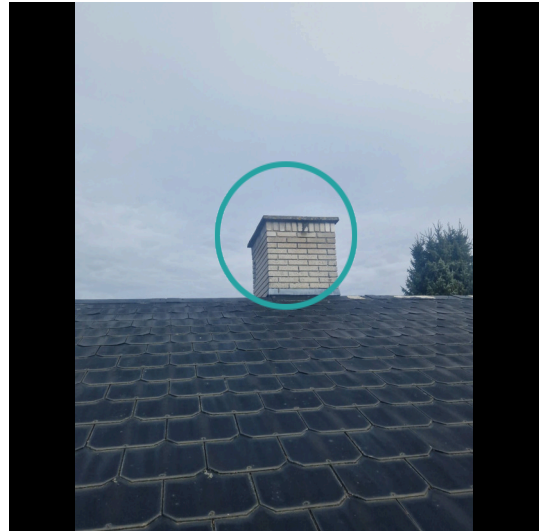
Afdækningen på skorstenen er revnet

Skaden kan udvikle sig over en længere årrække.

## Montering af topafdækning på skorsten

Udbedringseksempel: Udsiftning af beton topafdækning. Evt. inkl. demontering af eksisterende afdækning. Skorstensafdækning oplægges og forankres til skorstenen.

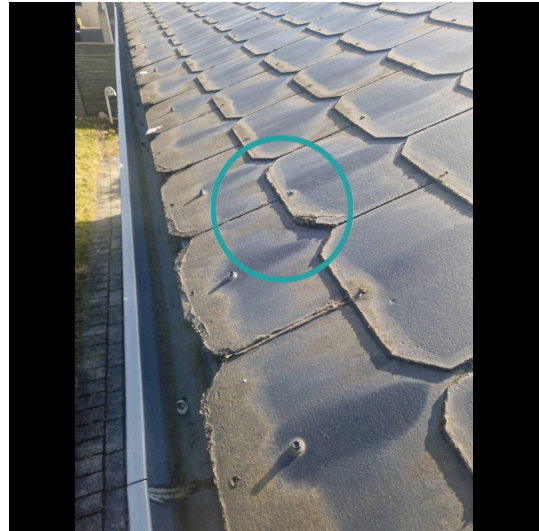
Tagpladerne har begyndende nedbrydning, blandt andet langs kanter og på overflader. Det ses på begge tagflader

Det vurderes, at skaden kan udvikle sig på længere sigt.

## Udskiftning af tagplader

Udbedringseksempel: Udskiftning af tagplader eks. som Cembrit oplægges på det eksisterende lægteunderlag, med tætningsbånd i bølgepladernes vandrette overlæg og fastgøres med indfarvede tagskruer, spændskiver og tætningskiver. Udhængsklodser af plast med ventilation monteres over nederste taglægte ved tagfod.

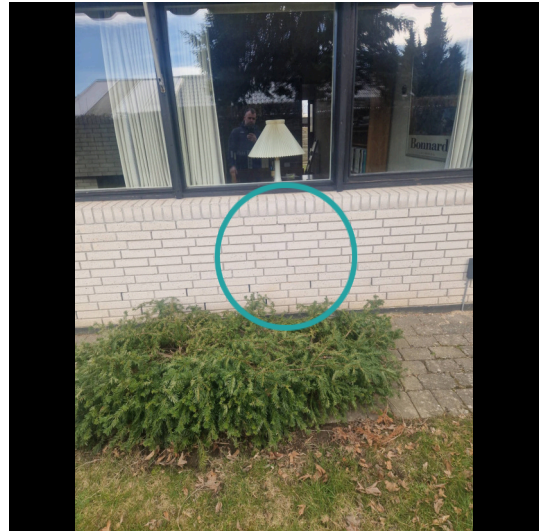
Ydervægge har flere mindre revner, mest mod syd under vinduer

Revner var uden væsentlig forskydning/forsætning og vurderes at være i ro - mindre bevægelse over en længere årrække samt mindre revnedannelse efter reparation kan dog forekomme. Revnedannelser af denne karakter er almindelig forekommende og giver kun sjældent anledning til større konstruktionsmæssige problemer.

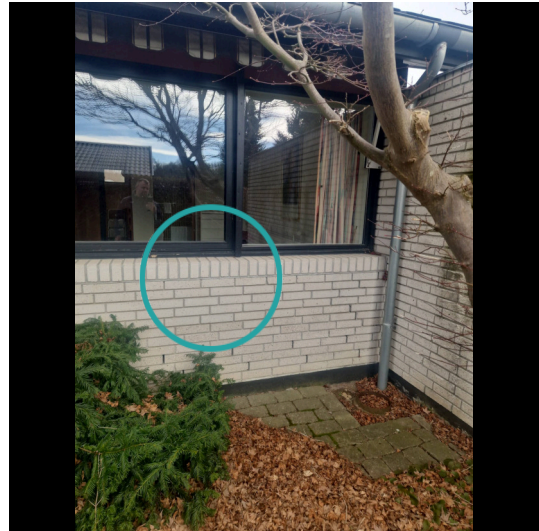
Der er revnedannelser i murværk mod sydøst

Forholdet vurderes at give anledning til fugtindtrængning, hvilket kan medføre skader på de bagvedliggende konstruktioner på sigt. Revnerne vurderes i sig selv at være stabile, men er dog af en sådan karakter, at yderligere udvikling over en længere årrække samt mindre revnedannelse efter reparation kan forekomme.

## Udskiftning af sten i murværk

Opgaven vurderes at kunne udbedres af en murer. Vi anslår at arbejdslønnen er den største del af udbedringsomkostningen og materialer udgør en mindre del. Det anbefales derfor at lade en murer udbedre opgaven på regning.

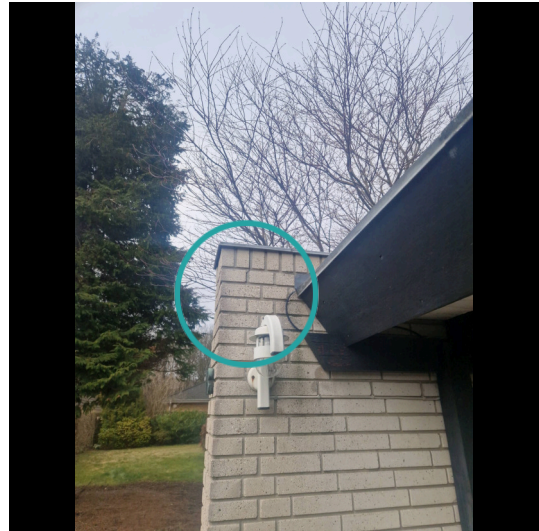
Læmurens murværk mod sydøst har mindre revnedannelser

Omfanget er på nuværende tidspunkt begrænset, hvorfor der kun skønnes mindre risiko for skadeudvikling.

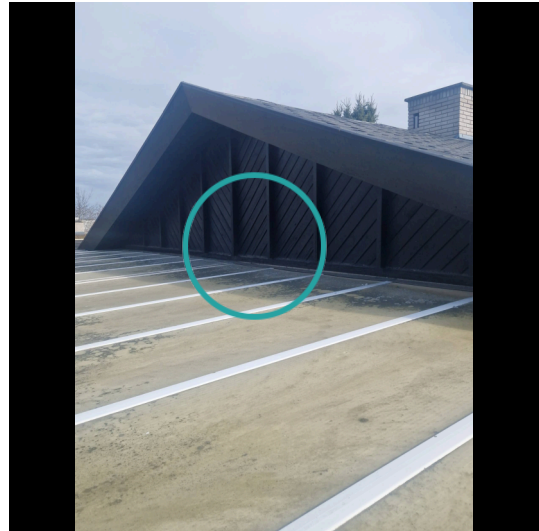
Træbeklædningen på gavl mod vest er med påbegyndende nedbrydning

Det vurderes, at skaden kan udvikle sig på længere sigt.

## Udskiftning af beklædning

Udbedringseksempel: Udskiftning med bræddebeklædning af fyrretræ med lister. Bræddebeklædning med lister opsættes på ydervæg og behandles med plastalkydræbeskyttelse. Nedrivning af eksisterende bræddebeklædning. Ny bræddebeklædning monteres. Beklædningen malerbehandles med træbeskyttelse.

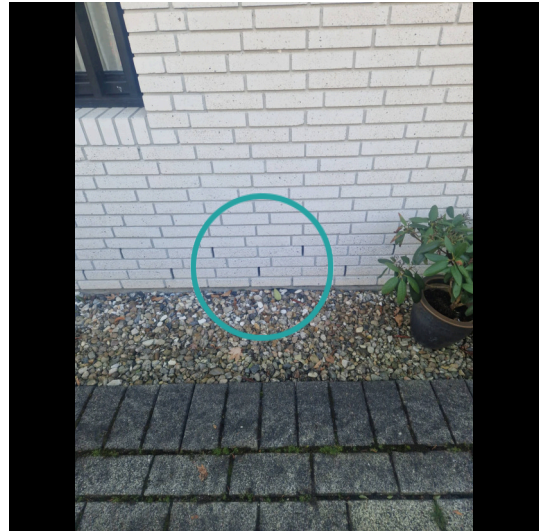
Der er enkelte revner i sokkel, bl.a mod nord ved samling med udestue

Revnedannelsen skønnes at være i ro - mindre udvikling over en længere årrække kan dog forekomme. Mindre revner er almindeligt forekommende i ældre bygninger.

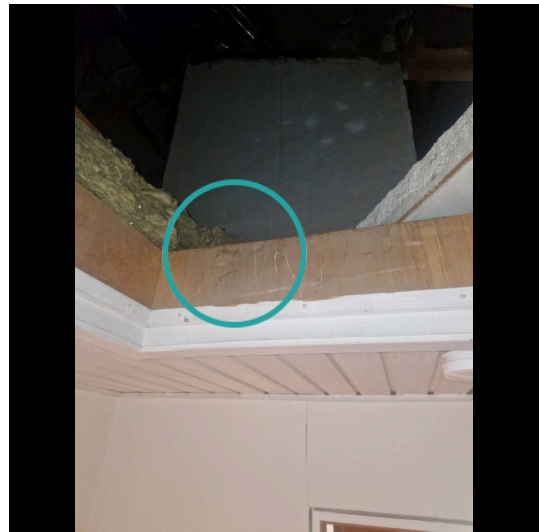
Løftlem mangler tætningslister og er uisoleret. Der kan ses mindre misfarvninger på træværk ved løftlem

Konstruktionen har henstået sådan i en længere årrække uden tegn på følgevirkninger, der vurderes derfor ikke at være nærliggende risiko for skader.

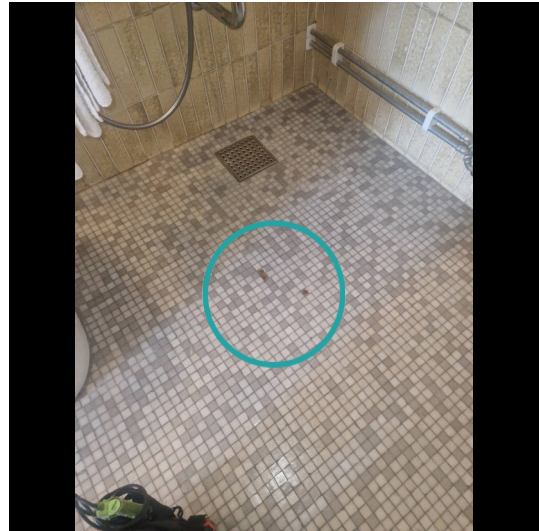
Der er gulvklinter med mangelfuld vedhæftning til underlaget udenfor bruseområdet. Samt mangler der enkelte mosaik

Da der er tale om områder uden direkte vandpåvirkning, skønnes der ikke nærliggende risiko for følgeskader. Den svigtende vedhæftning er dog af en sådan karakter, at forholdet kan udvikle sig på længere sigt med risiko for svigt/revner i klinker og fuger.

## Udskiftning af klinker/fliser

Udbedringseksempel: Udskiftning af klinker/fliser og vådrumsbehandling. klinker/fliser aftages. Underlaget rengøres omhyggeligt. Gulvet vådrumsbehandles. Der skal anvendes et komplet system til vandtætning med produkter fra samme godkendelse. Overflader primes og forsegles i hjørner, omkring rørgennemføringer og ved overgang væg/gulv. Heldækkende tætningsmasse påføres. Gulvklinter udlægges, fuges og afrenses. I hjørner, og i overgang væg og gulv samt omkring sanitære installationer fuges med elastisk, vådrums siliconefugemasse.

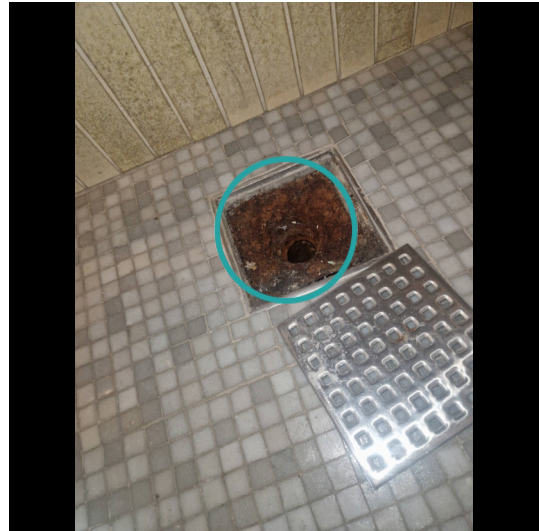
Der er afstand og synlig betonkant mellem afløbsskål og rist i gulv afløb under vask. Samt er afløbsskål med rustdannelse

Det vurderes, at skaden kan udvikle sig på længere sigt.

## Udskiftning af gulv afløb

Udbedringseksempel: Udskiftning af gulv afløb i betongulv med fliser/klinker. Afløbsskål ophugges og udskiftes med ny afløbsskål af rustfrit stål med ramme og 140 x 140 mm rist. Inkl. membranklemflange, vandlås og studse for sideindløb. Afløbsskålen tilsluttes afløbssystemet. Beton udstøbes omkring gulv afløbet til plan med eksisterende betonlag.

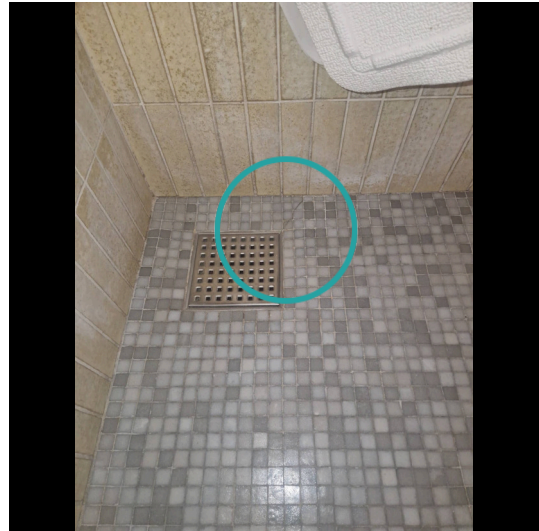
Der er afstand og synlig betonkant mellem afløbsskål og rist i gulv afløb i bruseniche. Samt er afløbsskål med rustdannelse

Afløbet er vandbelastet fra gulvoverfladen, og der er risiko for fugtindtrængen og skader på de underliggende konstruktioner og installationer.

## Udskiftning af gulv afløb

Udbedringseksempel: Udskiftning af gulv afløb i betongulv med fliser/klinker. Afløbsskål ophugges og udskiftes med ny afløbsskål af rustfrit stål med ramme og 140 x 140 mm rist. Inkl. membranklemflange, vandlås og studse for sideindløb. Afløbsskålen tilsluttes afløbssystemet. Beton udstøbes omkring gulv afløbet til plan med eksisterende betonlag.

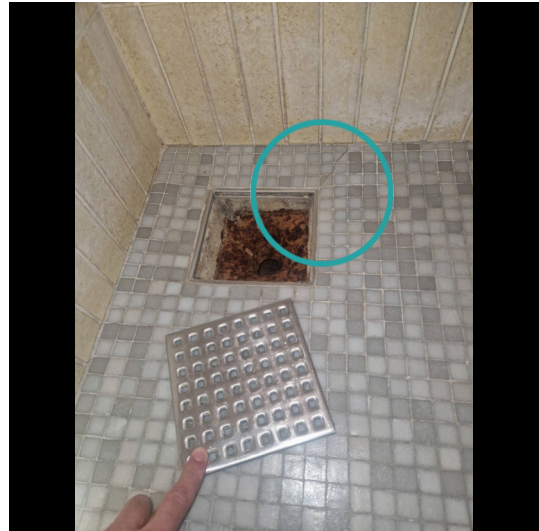
Der er revnede gulvklinter samt gulvklinter med begrænset vedhæftning til underlaget i bruseniche

Der er tale om gulv med direkte vandbelastning, hvorfor der er risiko for skader på de omkringliggende konstruktioner og installationer.

## Udskiftning af klinker/fliser

Udbedringseksempel: Udskiftning af klinker/fliser og vådrumsbehandling. klinker/fliser aftages. Underlaget rengøres omhyggeligt. Gulvet vådrumsbehandles. Der skal anvendes et komplet system til vandtætning med produkter fra samme godkendelse. Overflader primes og forsegles i hjørner, omkring rørgennemføringer og ved overgang væg/gulv. Heldækkende tætningsmasse påføres. Gulvklinter udlægges, fuges og afrenses. I hjørner, og i overgang væg og gulv samt omkring sanitære installationer fuges med elastisk, vådrums siliconefugemasse.

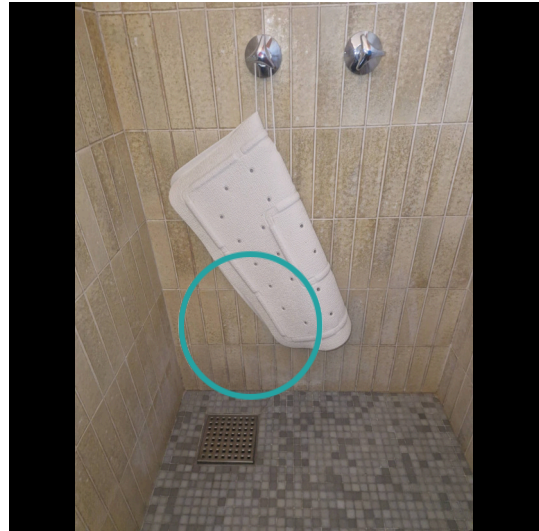
Der er vægfliser med mangelfuld vedhæftning til underlaget i bruseområdet

Der er tale om vægge med direkte vandbelastning, hvorfor der er risiko for skader på de omkringliggende konstruktioner og installationer.

## Udskiftning af klinker/fliser

Udbedringseksempel: Udskiftning af vægfliser. Vægfliser aftages. Underlaget rengøres omhyggeligt. Overflader primes og forsegles i hjørner, omkring rørgennemføringer og ved overgang væg/gulv. Heldækkende tætningsmasse påføres. Vægfliser opsættes, fuges og afrenses. I hjørner, og i overgang væg og gulv samt omkring sanitære installationer fuges med elastisk, vådrums siliconefugemasse.

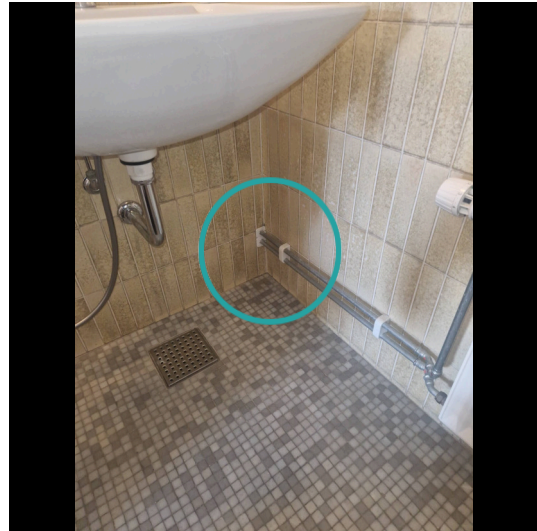
Der er vægfliser med begrænset vedhæftning til underlaget udenfor bruseområdet og revner i hjørnefuger

Der er tale om mindre revnedannelser i områder, som ikke er vandbelastede. Der vurderes derfor ikke at være nærliggende risiko for skader.

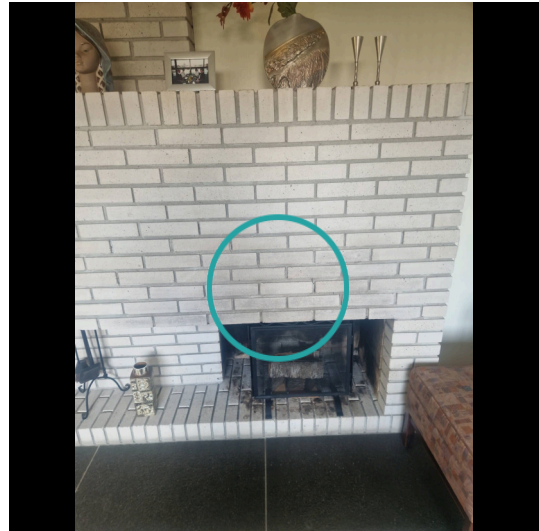
Skorstenen fremstår med revnedannelse over pejs

Skaden kan udvikle sig over en længere årrække.

Der kan dog ikke ses påvirkning på den bærende jernbjælke over åbning

## Udbedring af skade

Opgaven vurderes at kunne udbedres af en murer. Vi anslår at arbejdslønnen er den største del af udbedringsomkostningen og materialer udgør en mindre del. Det anbefales derfor at lade en murer udbedre opgaven på regning.

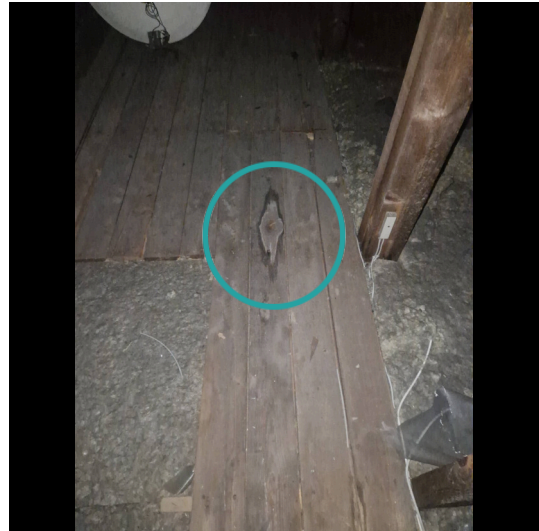
Der er fugtskjolder på gangbroen

Forholdet var tørt ved fugtmåling og skønnes derfor af ældre dato.

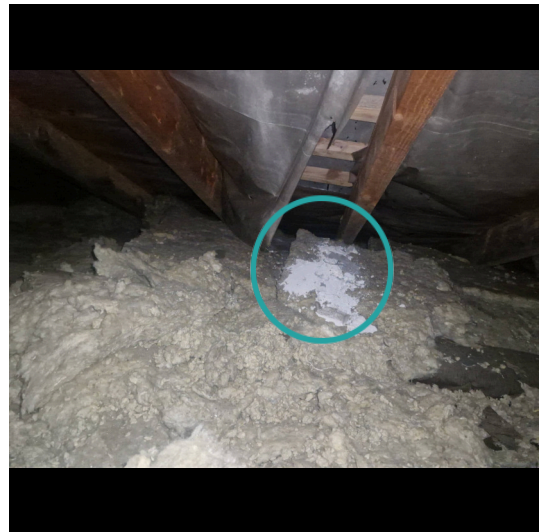
Tagplader er blevet rensset og malet. Der er i forbindelse med afrensningen trængt afrensningsslam ind i tagrummet, hvor det ligger på isoleringen og på gangbro

Afrensningsslammet kan indeholde asbest, hvorfor kontakt bør undgås. Såfremt det ønskes fjernet bør det ske i henhold til gældende anvisninger.

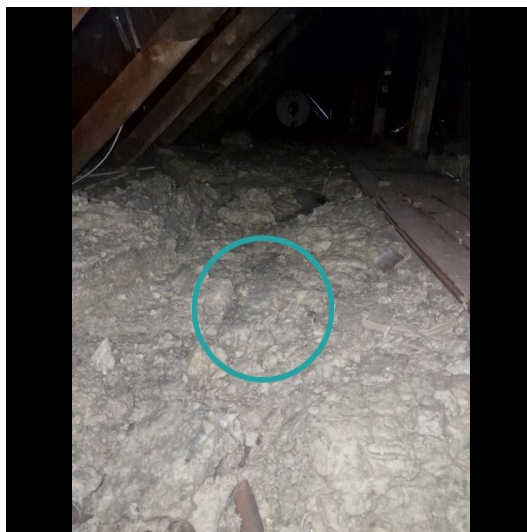
Isoleringen er i mindre områder skadet og nedslidt som følge af færdsel og opbevaring af effekter på denne. Ses især omkring loftlem

Isoleringen kan ikke forventes at være fuldt funktionsdygtig.

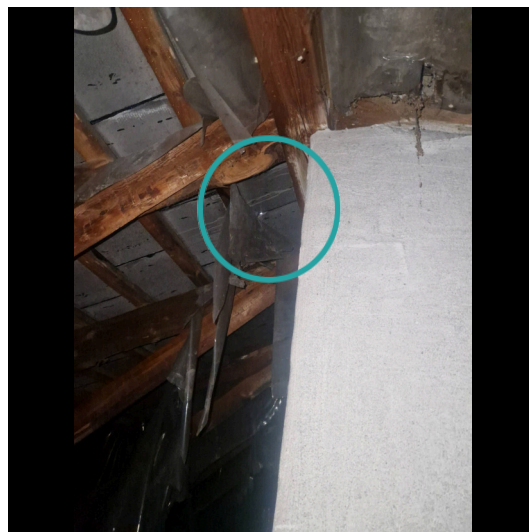
Der er lysindfald ved skorsten i tagrummet

Der er risiko for fugtindtrængning på kortere sigt.

## Udbedring af skade

Opgaven vurderes at kunne udbedres af en tømrer. Vi anslår, at arbejdslønnen er den største del af udbedringsomkostningen, og materialer udgør en mindre del. Det anbefales derfor at lade en tømrer udbedre opgaven på regning.

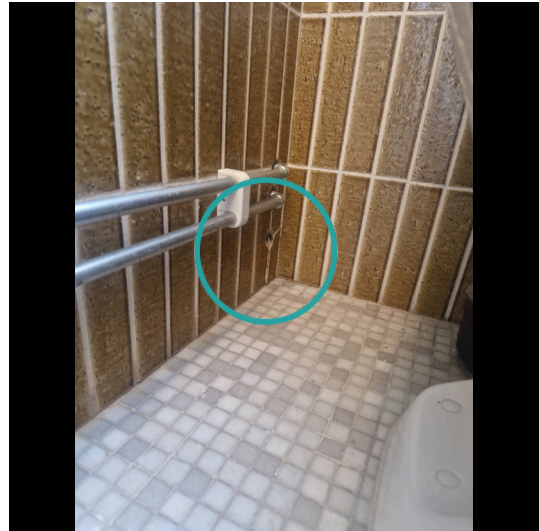
Der er revnede vægfliser samt vægfliser med begrænset vedhæftning til underlaget udenfor bruseområdet

Der er tale om mindre revnedannelser i områder, som ikke er vandbelastede. Der vurderes derfor ikke at være nærliggende risiko for skader.

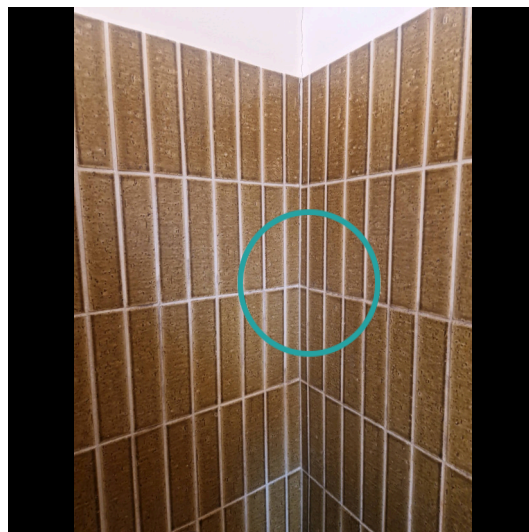
Der er vægfliser med mangelfuld vedhæftning til underlaget i bruseområdet, samt defekte hjørnefuger

Der er tale om vægge med direkte vandbelastning, hvorfor der er risiko for skader på de omkringliggende konstruktioner og installationer.

## Udskiftning af klinker/fliser

Udbedringseksempel: Udskiftning af vægfliser. Vægfliser aftages. Underlaget rengøres omhyggeligt. Overflader primes og forsegles i hjørner, omkring rørgennemføringer og ved overgang væg/gulv. Heldækkende tætningsmasse påføres. Vægfliser opsættes, fuges og afrenses. I hjørner, og i overgang væg og gulv samt omkring sanitære installationer fuges med elastisk, vådrums siliconefugemasse.

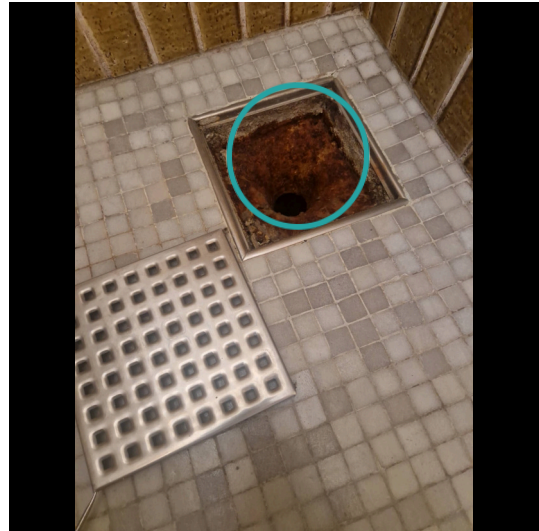
Der er afstand og synlig betonkant mellem afløbsskål og rist i gulv afløb i bruseniche, samt er afløbsskål med rustdannelse

Afløbet er vandbelastet fra gulvoverfladen, og der er risiko for fugtindtrængen og skader på de underliggende konstruktioner og installationer.

## Udskiftning af gulv afløb

Udbedringseksempel: Udskiftning af gulv afløb i betongulv med fliser/klinker. Afløbsskål ophugges og udskiftes med ny afløbsskål af rustfrit stål med ramme og 140 x 140 mm rist. Inkl. membranklemflange, vandlås og studse for sideindløb. Afløbsskålen tilsluttes afløbssystemet. Beton udstøbes omkring gulv afløbet til plan med eksisterende betonlag.

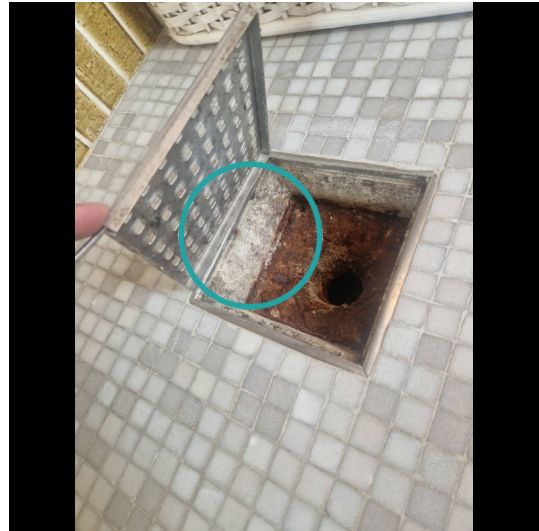
Der er afstand og synlig betonekant mellem afløbsskål og rist i gulv afløb under vask. Samt er afløbsskål med rustdannelse

Det vurderes, at skaden kan udvikle sig på længere sigt.

## Udskiftning af gulvafløb

Udbedringseksempel: Udskiftning af gulvafløb i betongulv med fliser/klinker. Afløbsskål ophugges og udskiftes med ny afløbsskål af rustfrit stål med ramme og 140 x 140 mm rist. Inkl. membranklemflange, vandlås og studse for sideindløb. Afløbsskålen tilsluttes afløbssystemet. Beton udstøbes omkring gulvafløbet til plan med eksisterende betonlag.

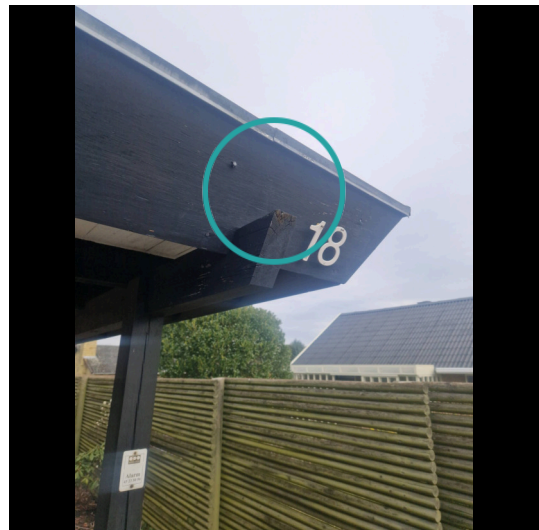
Remender fremstår med nedbrudt træ mod syd

Det vurderes, at skaden kan udvikle sig på længere sigt.

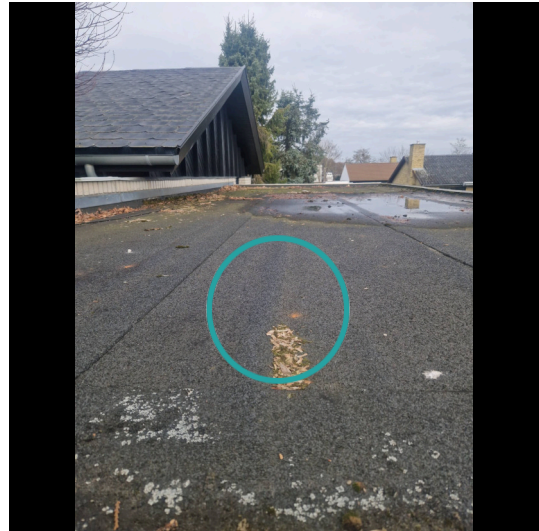
Tagpappen fremstår med dampbuler

Der kunne ikke registreres følgeskader ved besigtigelsen, og der vurderes ikke at være nærliggende risiko for skade.

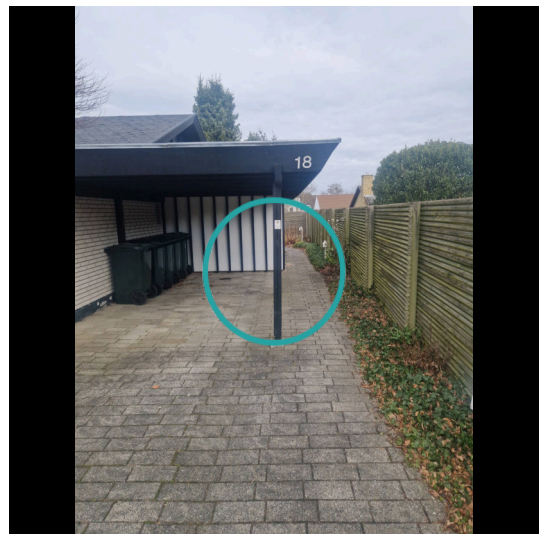
De bærende stolper står ikke i lod mod øst

Konstruktionen har henstået sådan i en længere årrække uden følgeskader, der vurderes derfor ikke at være nærliggende risiko for skade.

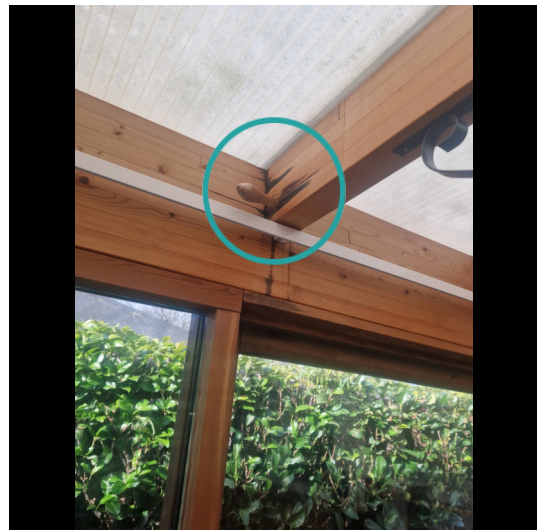
Der er konstateret nedbrydning i spær mod vest

Det vurderes, at skaden kan udvikle sig på kortere sigt og give risiko for svigt i konstruktionen

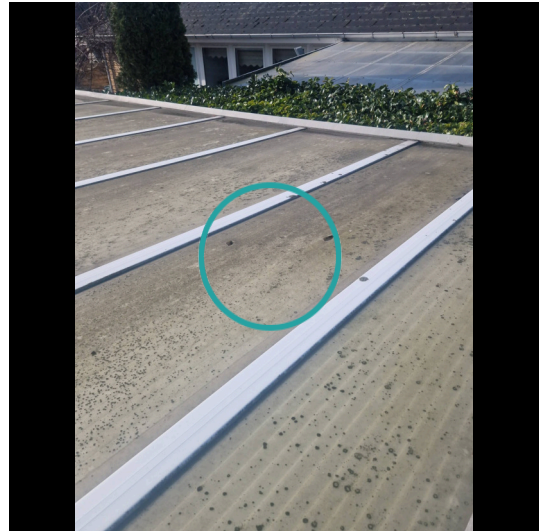
Plasttagplader har huller og defekter

Der er nærliggende risiko for skader på de underliggende bygningsdele.

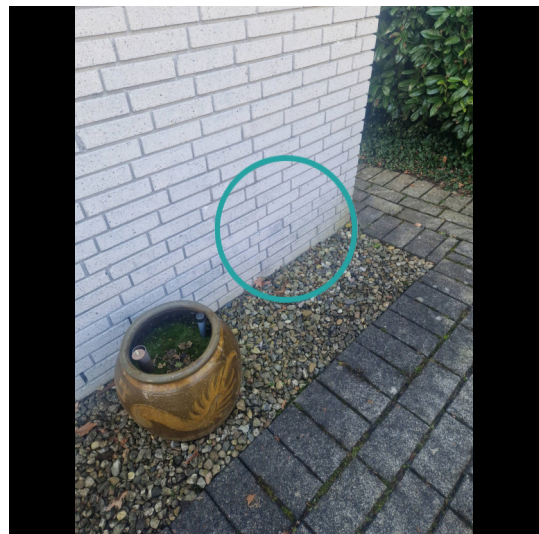
Terræn er for tæt på underkanten af ydervæg mod nord

Der kunne ikke registreres følgeskader ved besigtigelsen, og der vurderes ikke at være nærliggende risiko for skade.

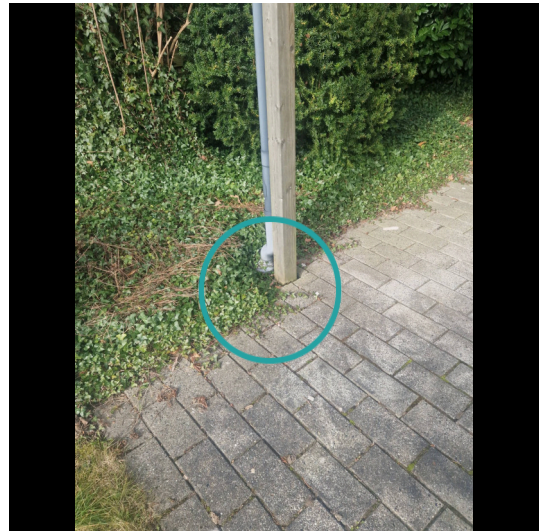
Træsøjler mod vest fremstår enkelte steder med nedbrudt træ i bunden

Det vurderes, at skaden kan udvikle sig på længere sigt.
