REAL

Realsyn+ for

Klintemarken 14,
4623 Lille Skensved

Introduktion til VTR rapporten

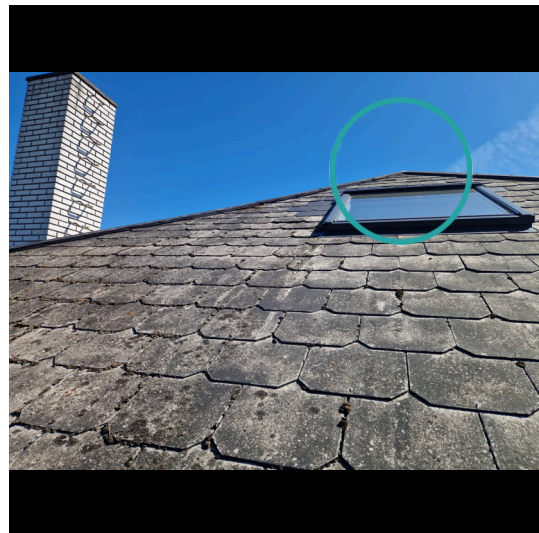
Skifereternittagpladerne har begyndende krumning med fortykkede ender og slid i overfladen, bl.a. mod vest. Der er enkelte plader er med afslået hjørner, og mindre revner.

Der er risiko for, at skaden kan udvikle sig på længere sigt, og der kan komme utætheder i taget, som kan medføre vandskade på de underliggende bygningsdele.

Udbedringseksempel: Udskiftning af rygnings-/gratplader. rygnings-/gratplader nedtages. rygnings-/gratplader oplægges iht. fabrikantens anvisninger.

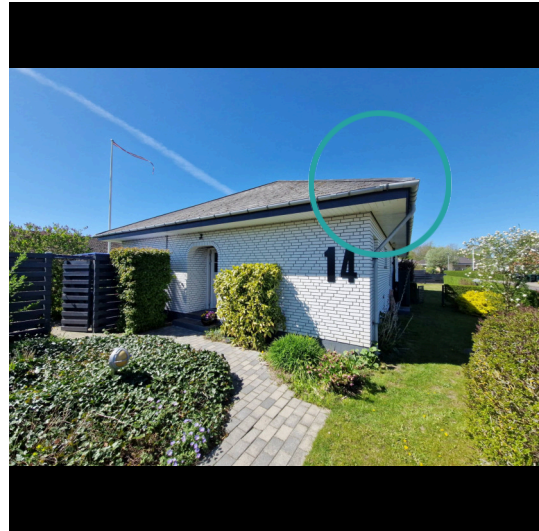
tagrender i plast er stedvist ikke tæt i samlingerne, det ses fx mod øst

Det vurderes, at skaden kan udvikle sig på længere sigt.

Udbedringseksempel: Udskiftning af let tagrende. Den nederste række tagsten/tagplader demonteres/afløftes. Tagrenden nedtages. Tagrende monteres, endebunde og tudstykke monteres ved overgang til nedløb. Tagsten/tagplader genmonteres.

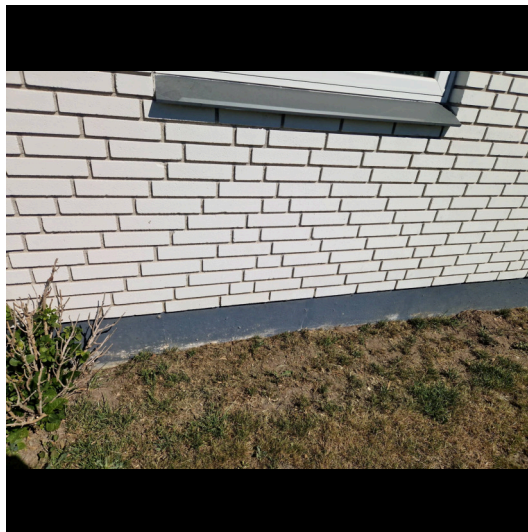
Ydervægge har enkelte revner, bl.a. mod have og vejen

Nævnte revner er af begrænset størrelse – mindre bevægelse over en længere årrække vil givet forekomme – også efter evt. reparationer. Denne type revner er ikke unormale.

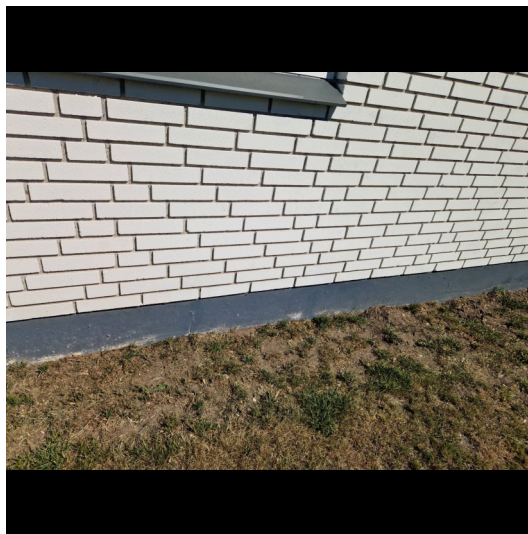
Der er revner i sokkel mest mod have. Revnerne fortsætter op i ydervæggen

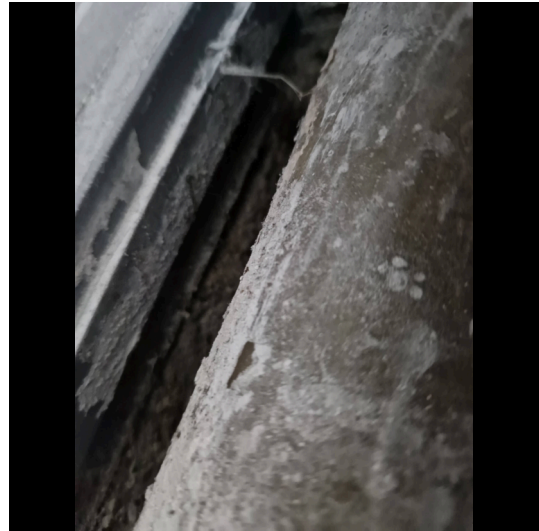
Der er monteret forhøjerrammer mellem afløbsskål og rist i gulv afløb. Gulv afløbet er ikke godkendt til forhøjerrammer, ristramme er ikke fastgjort

Det vurderes, at skaden kan udvikle sig på kortere sigt.

Udbedringseksempel: Udskiftning af gulv afløb i betongulv med fliser/klinker. Afløbsskål ophugges og udskiftes med ny afløbsskål af rustfrit stål med ramme og 140 x 140 mm rist. Inkl. membranklemflange, vandlås og studse for sideindløb. Afløbsskålen tilsluttes afløbssystemet. Beton udstøbes omkring gulv afløbet til plan med eksisterende betonlag.

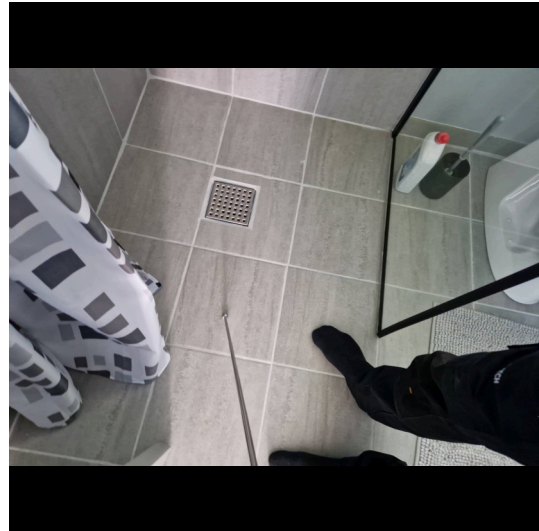
Der er gulvklinter og vægfliser med mangelfuld vedhæftning til underlaget i brusenichen

Der er tale om gulv og væg med direkte vandbelastning, hvorfor der er risiko for skader på de omkringliggende konstruktioner og installationer.

Udbedringseksempel: Udskiftning af fliser/klinker og vådrumsbehandling. fliser/klinker aftages. Underlaget rengøres omhyggeligt. Gulvet vådrumsbehandles. Der skal anvendes et komplet system til vandtætning med produkter fra samme godkendelse. Overflader primes og forsegles i hjørner, omkring rørgennemføringer og ved overgang væg/gulv. Heldækkende tætningsmasse påføres. fliser/klinker opsættes, fuges og afrenses. I hjørner, og i overgang væg og gulv samt omkring sanitære installationer fuges med elastisk, vådrums siliconefugemasse.

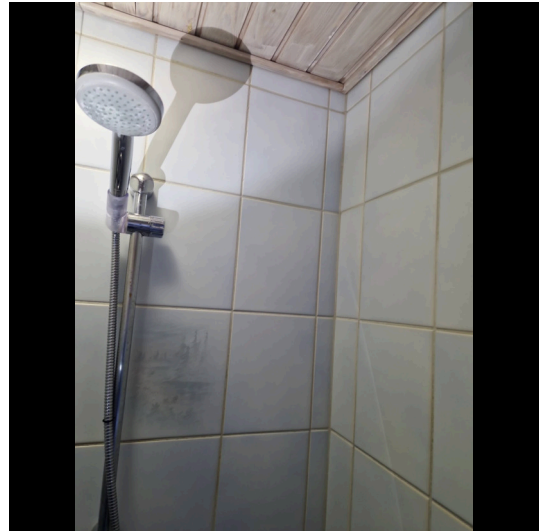
Der er flere vægfliser med mangelfuld vedhæftning til underlaget i bruseområdet

Det vurderes, at skaden kan udvikle sig på kortere sigt.

Udbedringseksempel: Udskiftning af fliser/klinker og vådrumsbehandling. fliser/klinker aftages. Underlaget rengøres omhyggeligt. Gulvet vådrumsbehandles. Der skal anvendes et komplet system til vandtætning med produkter fra samme godkendelse. Overflader primes og forsegles i hjørner, omkring rørgennemføringer og ved overgang væg/gulv. Heldækkende tætningsmasse påføres. Vægfliser opsættes, fuges og afrenses. I hjørner, og i overgang væg og gulv samt omkring sanitære installationer fuges med elastisk, vådrums siliconefugemasse.

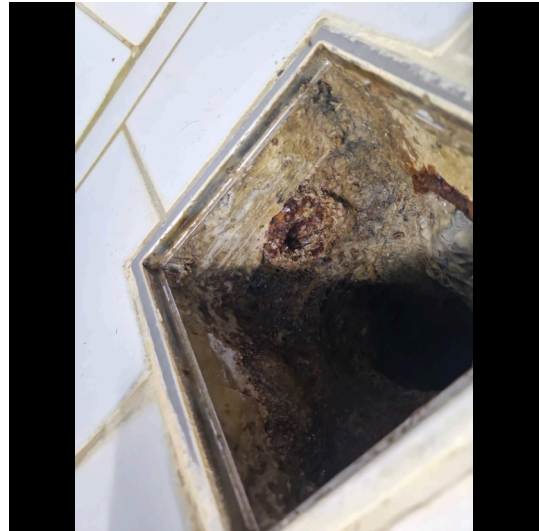
Der er afstand og synlig betonekant mellem afløbsskål og rist i gulv afløb i bruseniche

Afløbet er vandbelastet fra gulvoverfladen, og der er risiko for fugtindtrængen og skader på de underliggende konstruktioner og installationer.

Udbedringseksempel: Udskiftning af gulvafløb i betongulv med fliser/klinker. Afløbsskål ophugges og udskiftes med ny afløbsskål af rustfrit stål med ramme og 140 x 140 mm rist. Inkl. membranklemflange, vandlås og studse for sideindløb. Afløbsskålen tilsluttes afløbssystemet. Beton udstøbes omkring gulvafløbet til plan med eksisterende betonlag.

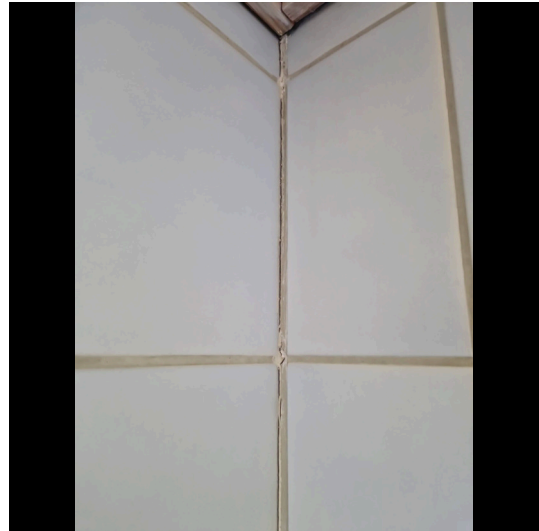
Der er flere vægfliser med mangelfuld vedhæftning til underlaget ved vinduet, samt rene fuger

Det vurderes, at skaden kan udvikle sig på længere sigt.

Udbedringseksempel: Udskiftning af fliser/klinker og vådrumsbehandling. fliser/klinker aftages. Underlaget rengøres omhyggeligt. Gulvet vådrumsbehandles. Der skal anvendes et komplet system til vandtætning med produkter fra samme godkendelse. Overflader primes og forsegles i hjørner, omkring rørgennemføringer og ved overgang væg/gulv. Heldækkende tætningsmasse påføres. Vægfliser opsættes, fuges og afrenses. I hjørner, og i overgang væg og gulv samt omkring sanitære installationer fuges med elastisk, vådrums siliconefugemasse.

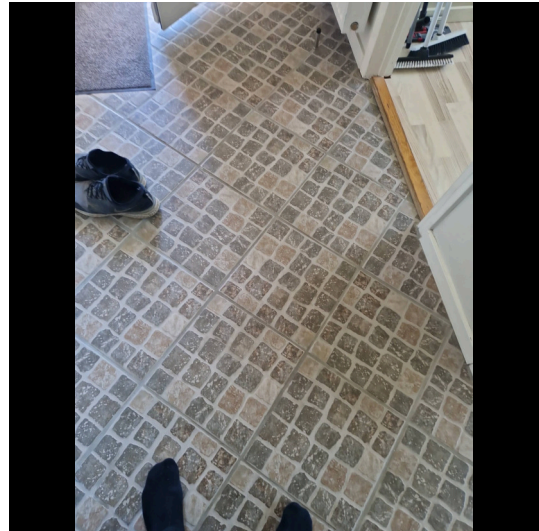
Der er gulvklinker med mangelfuld vedhæftning til underlaget i entreen og gangen

Omfanget er på nuværende tidspunkt så begrænset, at der ikke skønnes at være nogen risiko.

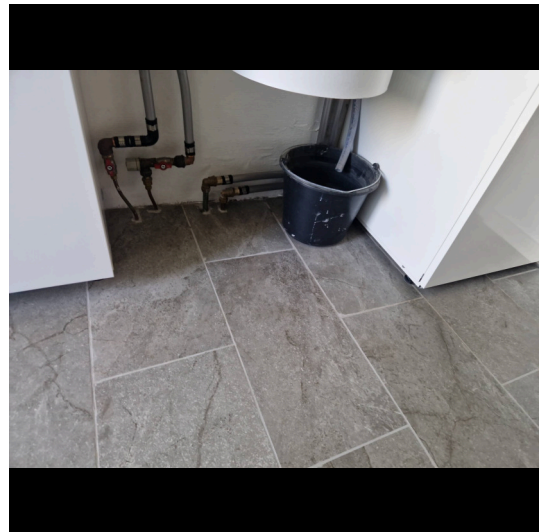
Vandvarmerens afløb fra sikkerhedsventil er ikke ført til afløb

Overløb bør afsluttes i rum med gulvafløb og helst lige over afløb for at undgå fugtskader. Der er dog opstillet beholder som skal tømmes efter behov.

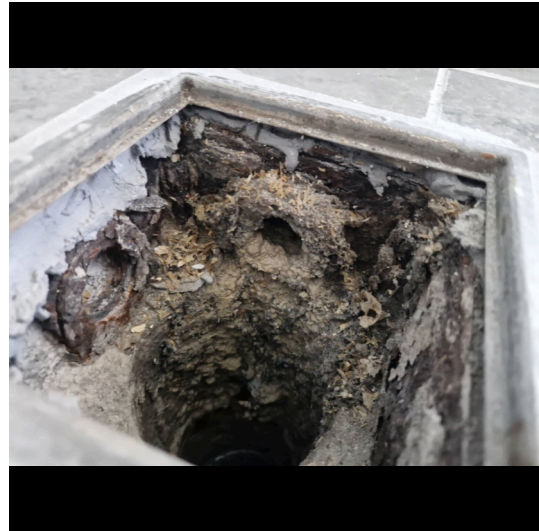
Der er afstand og synlig betonkant mellem afløbsskål og rist i gulv afløb i ganglinje. Desuden ses skål med tæring

Hvis gulv afløbet fremover bliver belastet af vand fra gulvoverflade, kan dette give anledning til vandudsivning og skader på de omkringliggende konstruktioner og installationer.

Udbedringseksempel: Udskiftning af gulv afløb i betongulv med fliser/klinker. Afløbsskål ophugges og udskiftes med ny afløbsskål af rustfrit stål med ramme og 140 x 140 mm rist. Inkl. membranklemflange, vandlås og studse for sideindløb. Afløbsskålen tilsluttes afløbssystemet. Beton udstøbes omkring gulv afløbet til plan med eksisterende betonlag.

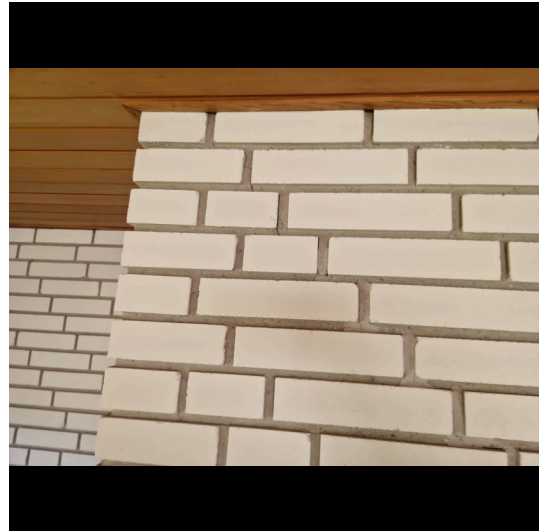
Der er registreret revner i skorsten ved pejs

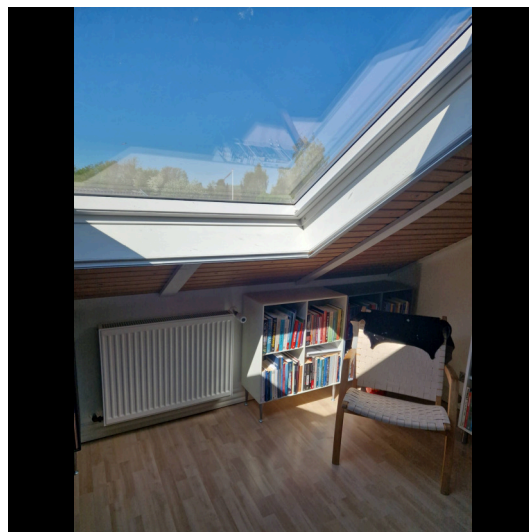
Der er ikke den påbudte redningsåbning i 1. sal

Der er risiko for personskade.

**Indhent tilbud****Etablering af godkendt redningsåbning**

Opgaven har ikke været mulig at prissætte, det anbefales at kontakte en tømrer med henblik på udredning af opgaven og tilbud på udbedring.

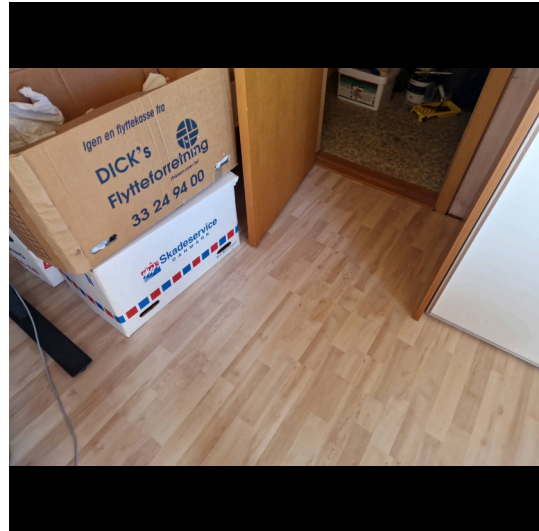
Gulvet er generelt ikke i vage på 1.sal

Der kunne ikke registreres følgeskader ved besigtigelsen, og der vurderes ikke at være nærliggende risiko for skade.

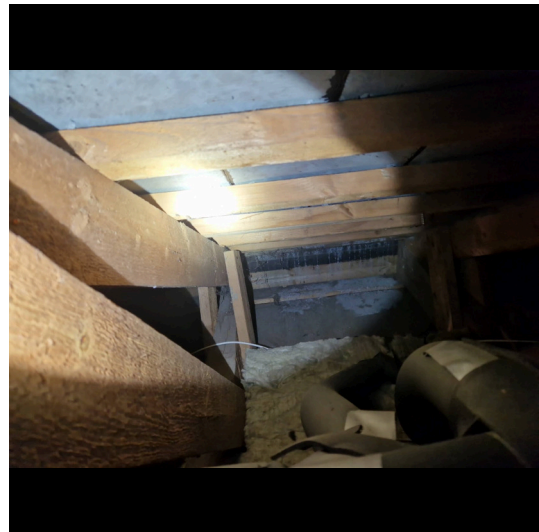
Tagplader er blevet rensset og malet. Der er i forbindelse med afrensningen trængt afrensningsslam ind i tagrummet, hvor det ligger i striber, ses primært i udhæng og på lægter

Afrensningsslammet kan indeholde asbest.

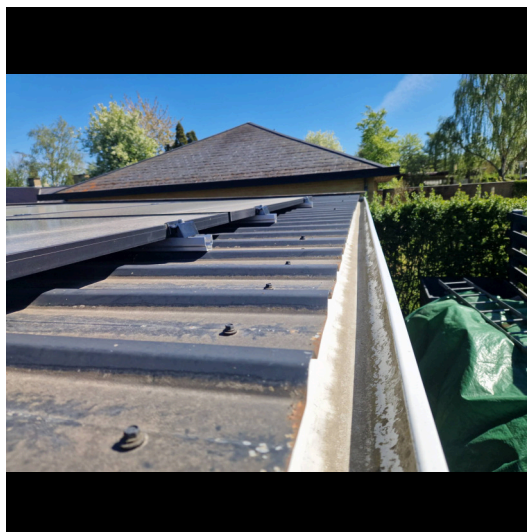
Tagplader er med korrosion

Omfanget er på nuværende tidspunkt så begrænset, at der ikke skønnes at være nogen risiko. Almindelig udvikling må forventes

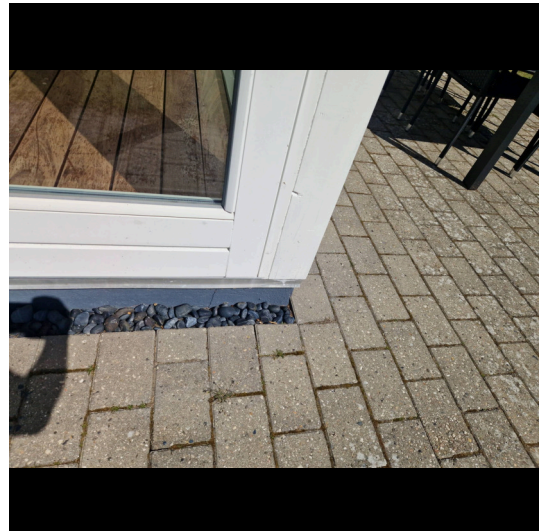
Der er enkelte revner i sokkel især mod syd
