Realsyn+ for

Vestervang 3,
4293 Dianalund

Dato for besigtigelse: 21-05-2026

LITRA A - Beboelse

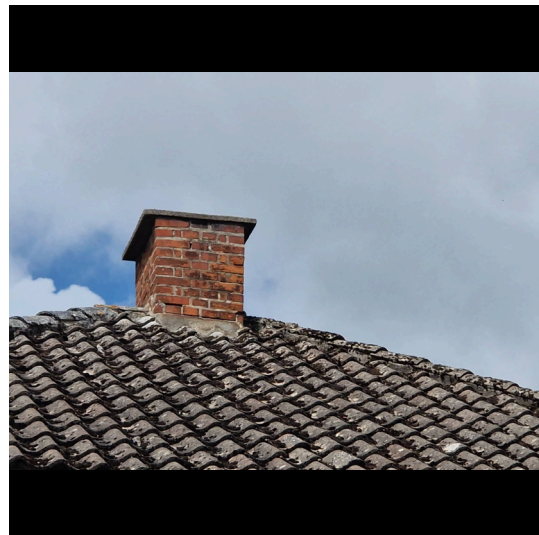
Skorsten fremstår med løse og defekte fuger

Forholdet vil udvikle sig yderligere på længere sigt.

Eftergang af fuger i skorsten

Udbedringseksempel: Eftergang af fuger i skorsten. Fuger udbedres ved udkradsning og omfugning. Skadede skorstenensfuger udkradses i fuld bredde til dybde min. 25 mm fra den færdige fugeoverflade. Hele fugen udfyldes efterfølgende.

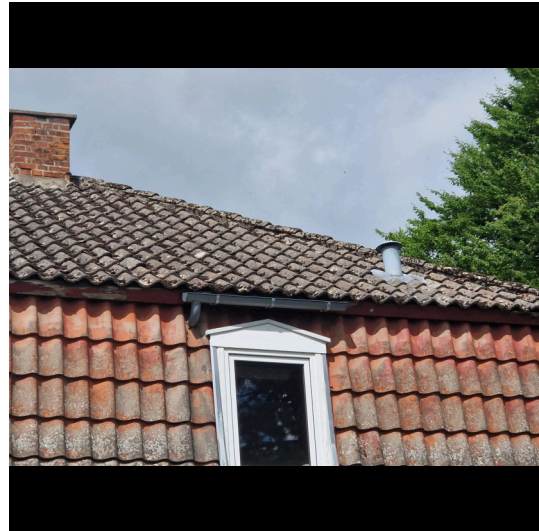
Gratmørtel har revner og mangler enkelte steder. Det ses f.eks. mod mod have

Det vurderes, at skaden kan udvikle sig på længere sigt.

Eftergang af gratkit-/mørtel

Udbedringseksempel: Reparation af gratkit-/mørtel . Gratsten nedtages. Eksisterende gratsten lægges i ny gratkit-/mørtel.

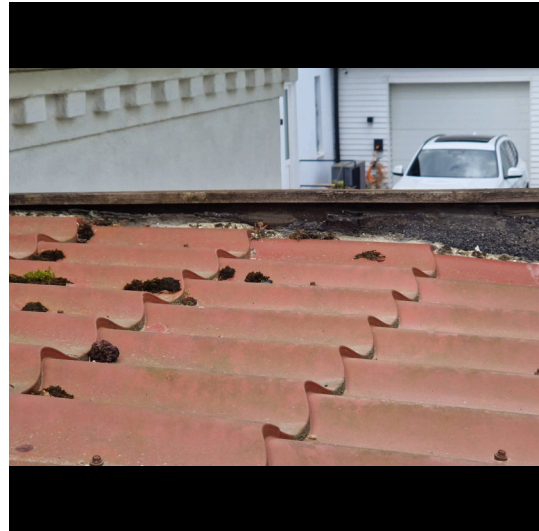
Tagpap mellem muretkam og trækarm i siderne ved vindfang er defekt

Det vurderes, at skaden kan udvikle sig på kortere sigt.

Montering/udbedring af tagpap

Udbedringseksempel: Montering af nyt lag asfalttagpap. Afrensning og lægning af et lag tagpap på eksisterende tagpapdækning. Den eksisterende tagflade skal rengøres grundigt. Eksisterende tagpap grundes med asfaltgrunder, som skal tørre helt, inden det nye tagpap, som Icopal Top Safe, lægges.

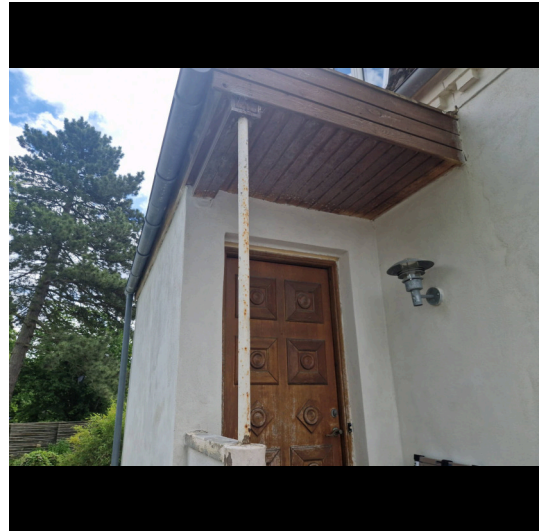
Søjle ved hovedindgang er tæret

Det vurderes, at skaden kan udvikle sig på længere sigt.

Udbedring af skade/fejl/mangler

Opgaven vurderes at kunne udbedres af en altmuligmand. Vi anslår at arbejdslønnen er den største del af udbedringsomkostningen og materialer udgør en mindre del. Det anbefales derfor at lade en altmuligmand udbedre opgaven på regning.

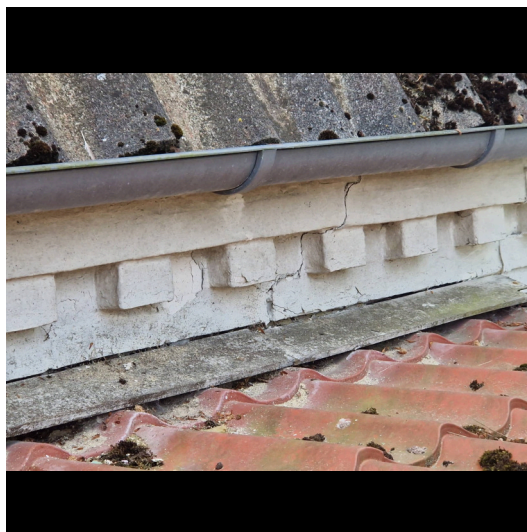
Gesims er med mindre revne over vindfang

Der kunne ikke registreres følgeskader ved besigtigelsen, og der vurderes ikke at være nærliggende risiko for skade.

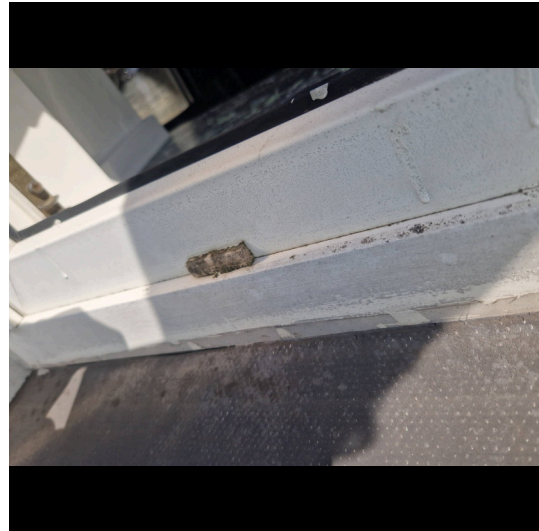
Sålbænke er nedbrudt i overfladen og er sluppet op mod vinduer

Det vurderes, at skaden kan udvikle sig på kortere sigt.

Montering af sålbænk

Udbedringseksempel: Montering af sålbænk. Præfabrikeret sålbænk med vandnæse, rustik overflade og opkant både i enderne og i bagkanten, bredde 150 mm, tykkelse 55/35 mm, lægges i mørtel KC 35/65/650 på glidelag af murpap PF 2000. Sålbænken lægges med fremspring min. 30 mm, og føres min. 30 mm ind i murværket ved falsene. Endefuger holdes helt fri for mørtel og der udfuges med fugemasse, som SikaHyflex-250 Facade. Mørtelfugen udkradses i forkant, dybde 15-20 mm og der fuges med elastisk fugemateriale, som SikaHyflex-250 Facade, på underlag af fugesand og SikaBæglagstop.

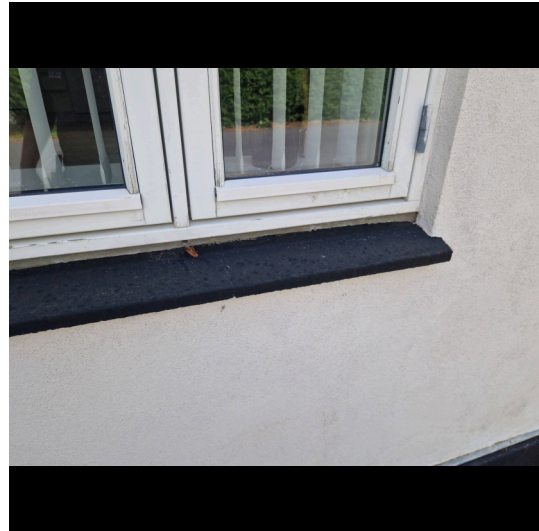
Sålbænke i beton har revnedannelser. Dette ses især ved vinduer mod vej

Omfanget er pt. begrænset, hvorfor der ikke skønnes nærliggende risiko for skade.

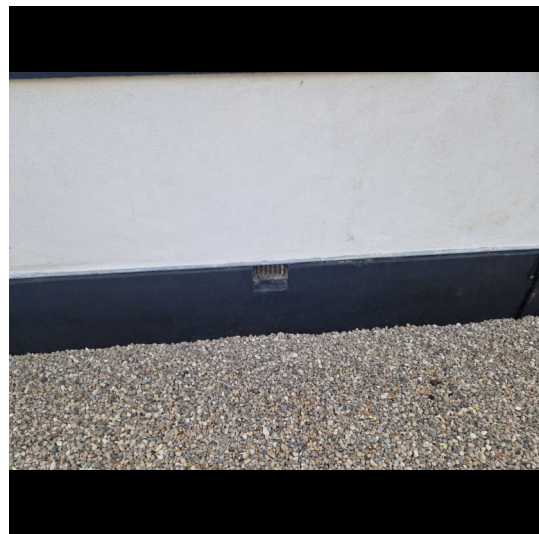
Der er flere revner i sokkel især mod vej

Der kunne ikke registreres følgeskader ved besigtigelsen, og der vurderes ikke at være nærliggende risiko for skade.

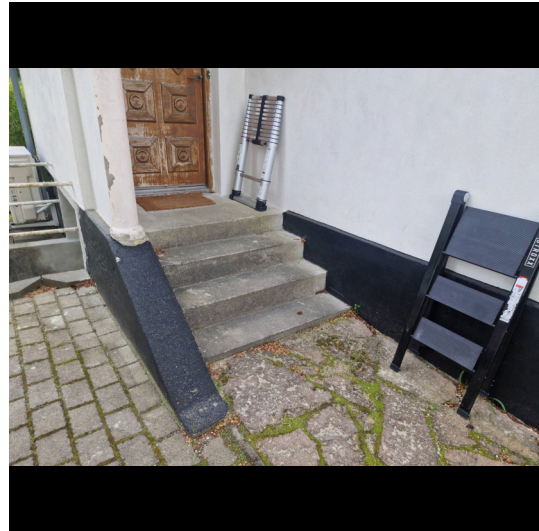
Trappeværn ved stueetage mangler

Forholdet giver risiko for personskade.

Eftergang/etablering af værn

Opgaven vurderes at kunne udbedres af en blikkenslager. Vi anslår at arbejdslønnen er den største del af udbedringsomkostningen og materialer udgør en mindre del. Det anbefales derfor at lade en blikkenslager udbedre opgaven på regning.

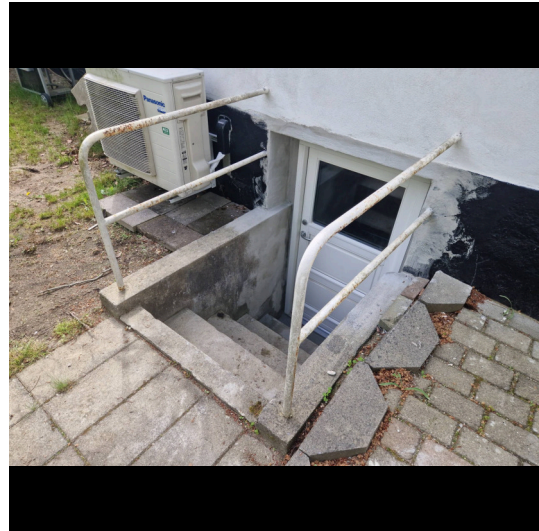
Der er nedbrydning af trappeværn ved kælder

Forholdet kan udvikle sig på længere sigt og derved medføre risiko for personskade.

Eftergang/etablering af værn

Opgaven vurderes at kunne udbedres af en blikkenslager. Vi anslår at arbejdslønnen er den største del af udbedringsomkostningen og materialer udgør en mindre del. Det anbefales derfor at lade en blikkenslager udbedre opgaven på regning.

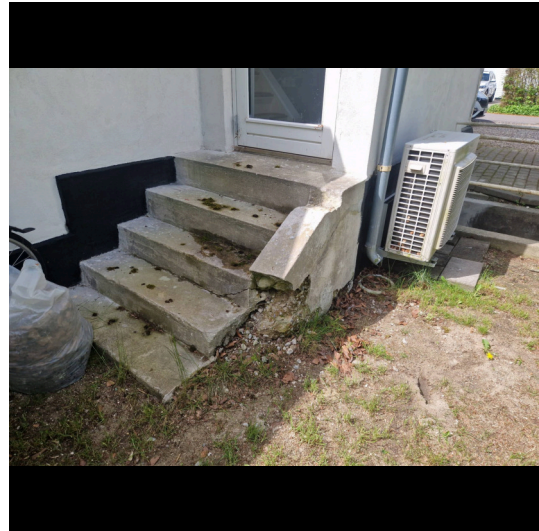
Trappeløb til stueetage mod have har revnedannelser, løst puds og pudsafskalninger i trin og i vanger.

Forholdet kan fortsat udvikle sig, og der er nærliggende risiko for skader på andre bygningsdele.

Eftergang af puds samt pudsrevner på trappe

Udbedringseksempel: Eftergang af trappe. Afskalninger og løst puds på trappe afhugges, dybde min. 10 mm, kant 90°. Grundes og slutpuds med mørtel af samme type som den øvrige puds og afdækkes mod udtørring i ca. 10 dage. Ved evt. reparation ved terræn føres mørtlen min. 100 mm under terræn.

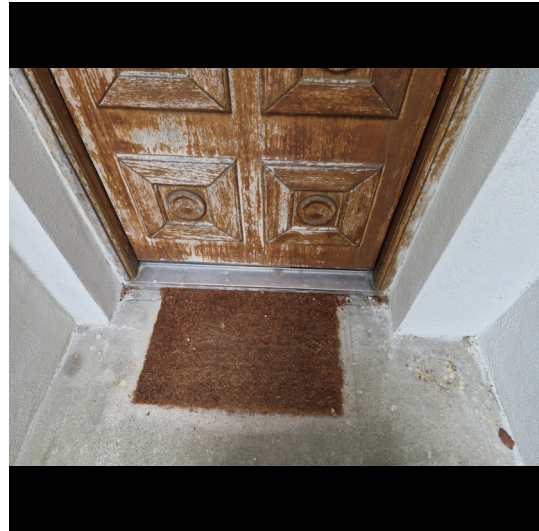
Trappe ved hoveddør til 1 sal har revner i samlingen med fundament

Det vurderes, at skaden kan udvikle sig på længere sigt.

Eftergang af puds samt pudsrevner på trappe

Udbedringseksempel: Eftergang af trappe. Afskalninger og løst puds på trappe afhugges, dybde min. 10 mm, kant 90°. Grundes og slutpudses med mørtel af samme type som den øvrige puds og afdækkes mod udtørring i ca. 10 dage. Ved evt. reparation ved terræn føres mørtlen min. 100 mm under terræn.

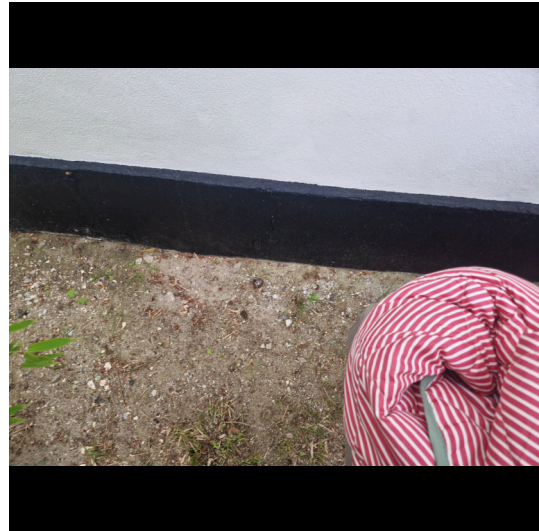
Der er mindre revner i sokkel bl.a. ved tilbygning ud fra badeværelse . Revnerne fortsætter ikke op i ydervæg

Det vurderes, at skaden kan udvikle sig på længere sigt.

Eftergang af sokkelpuds

Udbedringseksempel: Eftergang af løstsiddende sokkelpuds. Porøs, løstsiddende puds afhugges. Fundamentet afrenses, grundes og slutpudses med mørtel af samme type som den øvrige sokkelpuds. Mørtelen føres min. 100-150 mm under terræn. Maks synlighed på sokkelhøjde 200 mm.

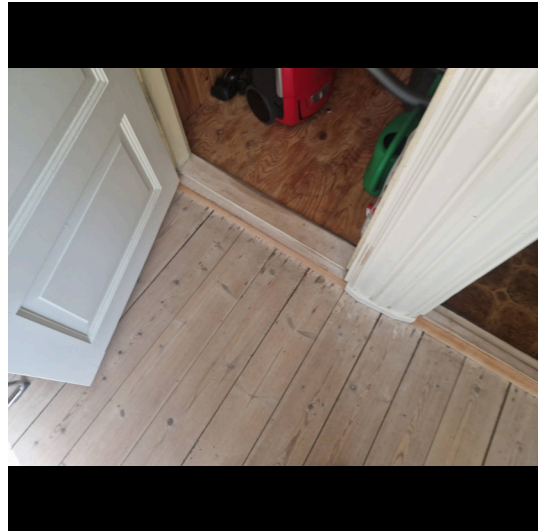
Gulvbrædder er angrebet af borebiller mod trappe rum

Angrebet vurderes at være inaktivt.

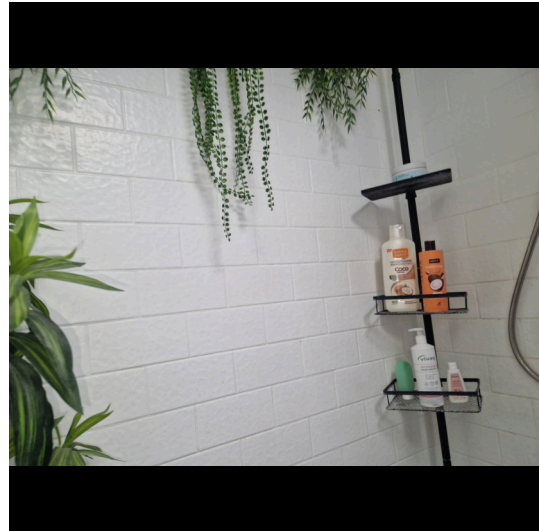
Der er flere gulvklinter med revner, gulvklinter og vægfliser med mangelfuld vedhæftning til underlaget i brusenichen, samt revnet fuger mellem vægge og gulv

Der er tale om gulv og væg med direkte vandbelastning, hvorfor der er risiko for skader på de omkringliggende konstruktioner og installationer.

Eftergang af fuger

Udbedringseksempel: Eftergang af fuger. Eksisterende fuger udskæres. Underlaget rengøres omhyggeligt, fugesider affedtes. Fugemassen påføres ved brug af flisebræt, og smøres ud for at fylde mellemrummet mellem fliser og klinter.

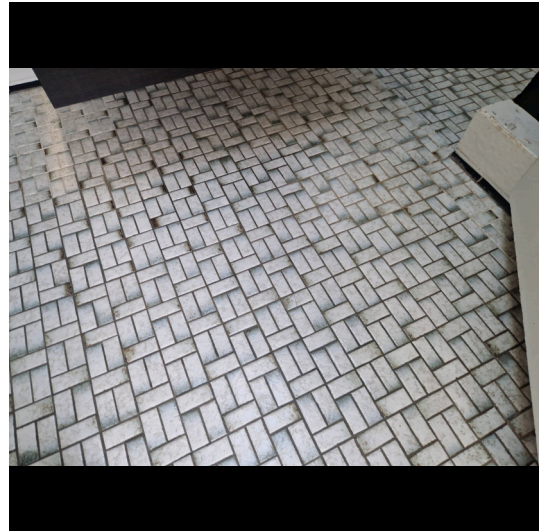
Der er revnede gulvklinter samt gulvklinter med begrænset vedhæftning til underlaget uden for vådzone

Da der er tale om områder uden direkte vandpåvirkning, skønnes der ikke nærliggende risiko for følgeskader. Den svigtende vedhæftning er dog af en sådan karakter, at forholdet kan udvikle sig på længere sigt med risiko for svigt/revner i klinter og fuger.

Udskiftning af klinter/fliser

Udbedringseksempel: Udskiftning af fliser/klinter Aftagning af fliser/klinter. Underlaget rengøres omhyggeligt. Svummelag af cement og fint sand 1:1 arbejdes ind i underlaget. Afretningslag af slidlagsbeton 0-4 mm udlægges, komprimeres og afrettes, lagtykkelse 20 mm. Flexibel fliseklæb, 3,5 kg/m², påføres. Fliser/klinter udlægges, fuges med cementbaseret fugemasse og afrenses. I overgang væg og gulv fuges med silicone fugemasse.

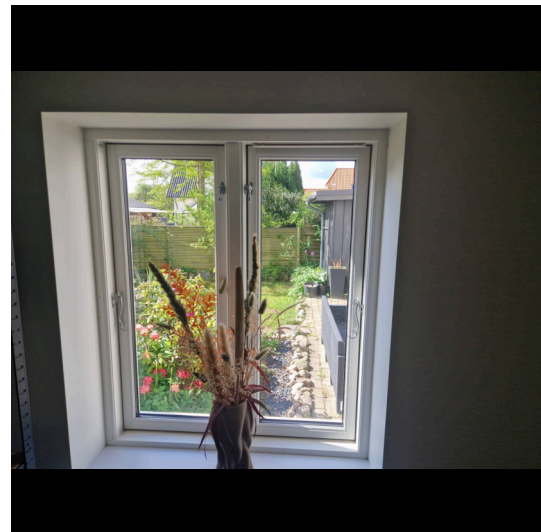
Vinduet i værelse overholder ikke kravet til redningsåbning

Der er risiko for personskade i tilfælde af brand.

Forholdet kan evt. afhjælpes ved montering af røgalarm tilsluttet el-nettet, jf. BR18.

Etablering af godkendt redningsåbning

Opgaven har ikke været mulig at prissætte, det anbefales at kontakte en tømrer med henblik på udredning af opgaven og tilbud på udbedring.

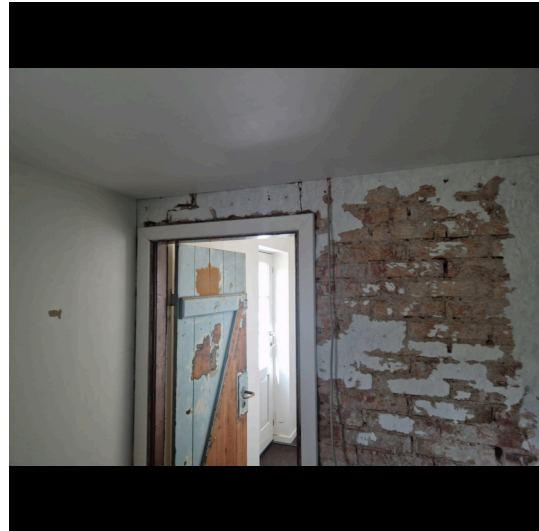
Der er registreret revner og afskalninger i væg mod bad

Forholdet er begrænset og skønnes ikke at vil udvikle sig.

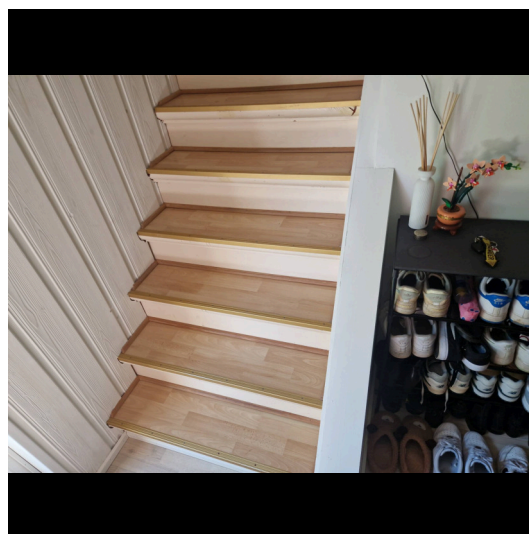
Værn mangler på trappen i bunden til 1. sal

Der er risiko for personskade.

Eftergang/etablering af værn

Opgaven vurderes at kunne udbedres af en blikkenslager. Vi anslår at arbejdslønnen er den største del af udbedringsomkostningen og materialer udgør en mindre del. Det anbefales derfor at lade en blikkenslager udbedre opgaven på regning.

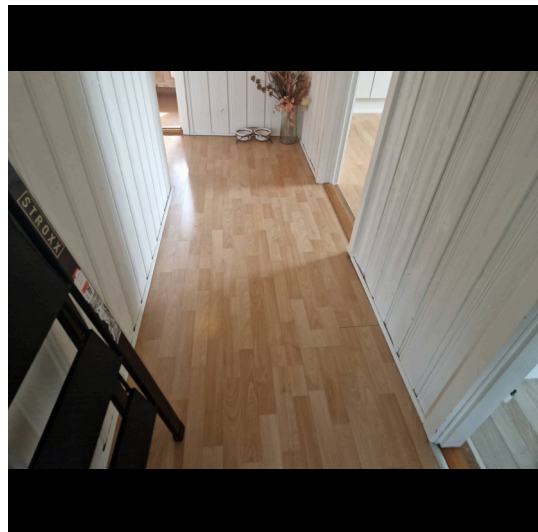
Gulv er ude af vater midt på gulv

Forholdet skønnes aldersrelateret, uden konstruktiv betydning. Mindre ujævnheder/skævheder er almindeligt forekommende i ældre bygninger.

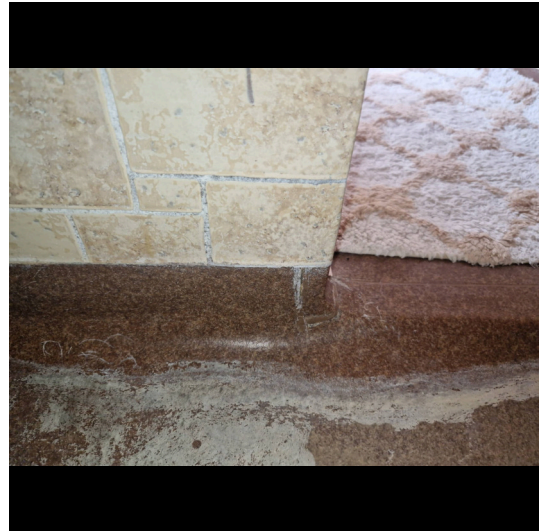
Vinylbelægningen på gulvet har defekte svejsesamlinger

Der er tale om gulv med direkte vandbelastning, hvorfor der er risiko for skader på de omkringliggende konstruktioner og installationer.

Udbedring af vinyl-/linoleumsgulv

Udbedringseksempel: Udbedring af gulvbelægning. Gulv af fuldpartles med spartelmasse. Skridsikker vinylbelægning, bredde 2,0 m, tykkelse 2 mm, som Tarkett type Granit Safe T, pålægges med færrest mulige samlinger under hensyntagen til den anvendte banebredde. Belægningen fuldklæbes til underlag med speciallim. Efter limning tromles belægningen og samlingerne svejses med indfarvet tråd, så gulvet bliver fugefrit.

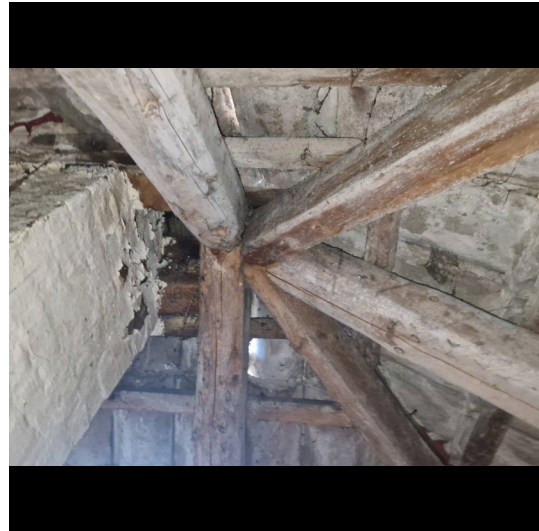
Mørtelunderstrygning i tagrum er stedvis løs og udfaldende

Forholdet kan give risiko for fugtindtrængning, evt. fygesne, på kort sigt.

Eftergang af understrygning

Udbedringseksempel: Understrygning af tagsten. Tagstenene understryges iht. fabrikantens anvisninger.

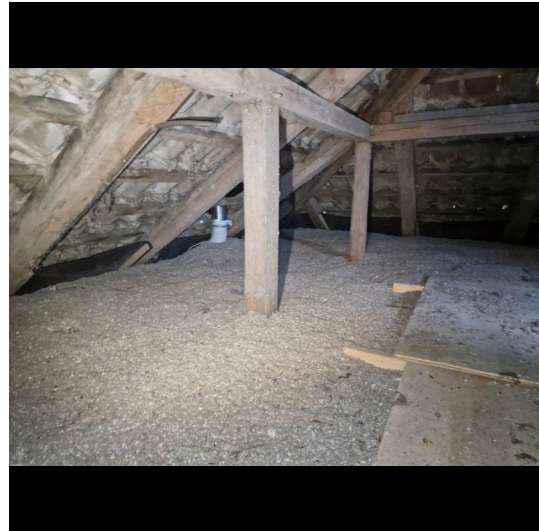
Aftrækskanal fra emhætte er ikke isoleret i tagrum

Der ses ikke tegn på skade / kondens efter nu mange år.

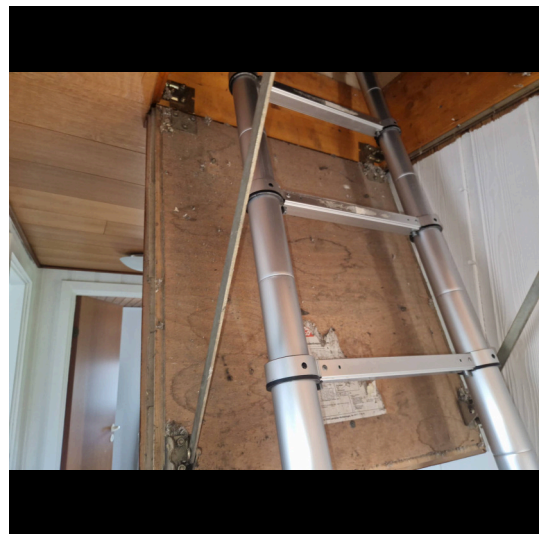
Løftlem mangler tætningslister og er uisoleret

Konstruktionen har henstået sådan i en længere årrække uden følgeskader, der vurderes derfor ikke at være nærliggende risiko for skade.

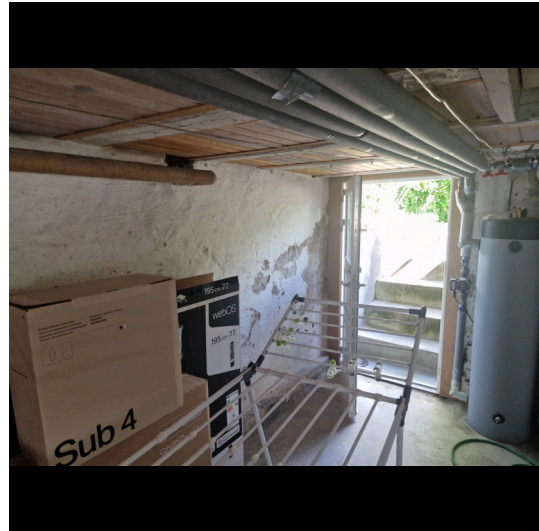
Der er fugtopstigning og fugtgennemtrængning i kældervægge samt løst og afskallet puds flere steder

Forholdet kan udvikle sig på længere sigt og forøge luftfugtigheden i kælderen, og medvirke til skader på andre bygningsdele.

Udbedring af fugt

Opgaven vurderes at kunne udbedres af en fugttekniker. Vi anslår at arbejdslønnen er den største del af udbedringsomkostningen og materialer udgør en mindre del. Det anbefales derfor at lade en fugttekniker udbedre opgaven på regning.

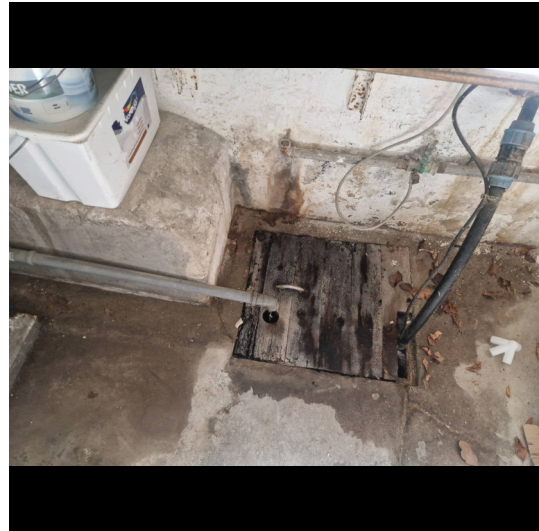
Vandvarmerens afløb fra sikkerhedsventil er ikke ført korrekt til afløb

Forholdet kan fortsat udvikle sig, og der er på sigt risiko for skader på andre bygningsdele

Brøndplade er medtaget

Udbedring af skade/fejl/mangler

Opgaven vurderes at kunne udbedres af en VVS'er. Vi anslår at arbejdslønnen er den største del af udbedringsomkostningen og materialer udgør en mindre del. Det anbefales derfor at lade en VVS'er udbedre opgaven på regning.

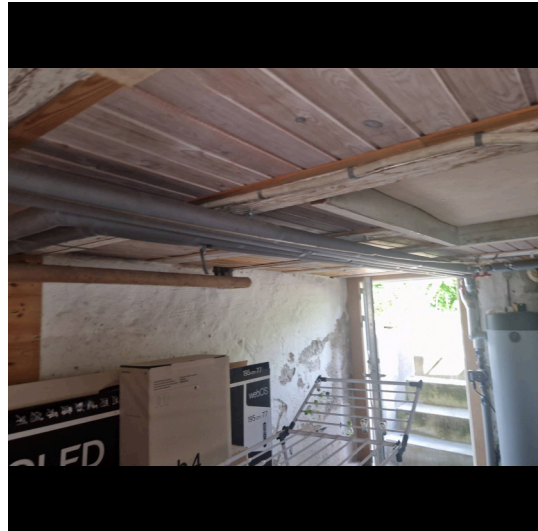
Bræddeløfter og bjælker er med nedbøjning samt med huller efter borebiller. Enkelte steder er der nedbrydning.

Konstruktionen har henstået sådan i en længere årrække uden følgeskader, der vurderes derfor ikke at være nærliggende risiko for skade.

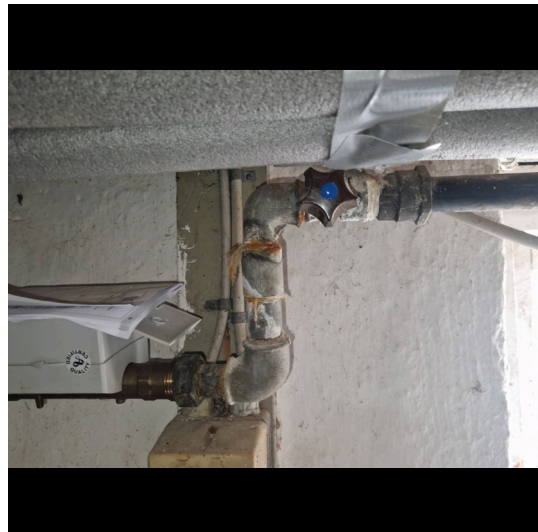
Varmerør har overfladerust omkring samlingerne enkelte steder, se bl.a tv for vindue

Der er tale om overfladisk korrosion/rustdannelse, hvilket er almindeligt forekommende på ældre installationer.
