Realsyn+ for

Sdr. Søvej 1,  
5884 Gudme

**Introduktion til VTR rapporten**

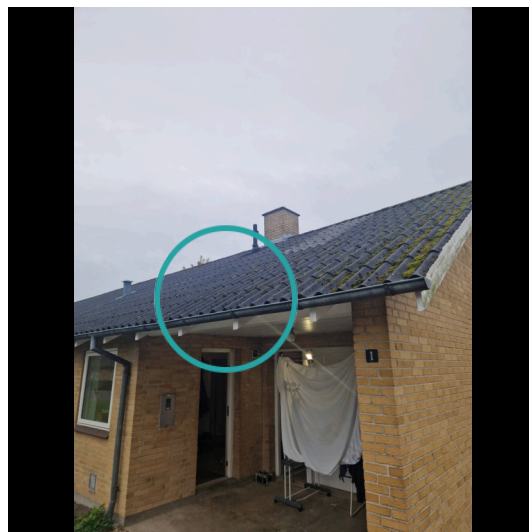
**Tag****SKADE:**

Tagpladerne har begyndende nedbrydning, blandt andet langs kanter og på overflader. Det ses på begge tagflader

**RISIKO:**

Det vurderes, at skaden kan udvikle sig på længere sigt.

**Udskiftning af tagplader**

Udbedringseksempel: Udskiftning af tagplader eks. som Cembrit oplægges på det eksisterende lægteunderlag, med tætningsbånd i bølgepladernes vandrette overlæg og fastgøres med indfarvede tagskruer, spændskiver og tætningskiver. Udhængsklodser af plast med ventilation monteres over nederste taglægte ved tagfod.

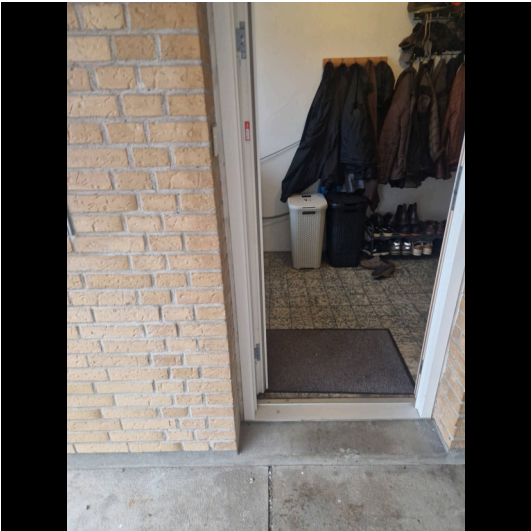
Døre/vinduer/porte

SKADE:

Der er ikke udført brandklassificeret dør, som opfylder de gældende brandkrav, mellem carport og beboelsedelen

RISIKO:

Der er risiko for personskade.

Montering af indvendig branddør

Udbedringseksempel: Udskifte med indvendig branddør, BD-30, malebehandlet. Indvendig dør, karm, indfatninger og dørtrin udtages. Døren erstattes af ny indvendig branddør, EI2 30-C (BD-30), 900 x 2.100 mm, hvidmalet. Karm af fyrretræ, 28 x 147 mm. Døren leveres færdigmalet med hængsler, hvidmalet karm og lakeret bundstykke. Karmen fastgøres i væg med afstandsklodser, karmskruer og dækpropper, i alt 6 stk. Indfatninger af 15 x 68 mm massivt, høvlet fyrretræ, klasse J10, bundstykke og fejelister af 13 x 16 mm lakeret bøgetræ monteres. Døren monteres med cylinder, hængsler og dørgreb af rustfrit stål samt dørlukker, som Dorma TS 93. Indfatninger grundes med pløjet fyrretræ, klasse J10, og fuldspartles med akrylplastspartelmasse, stryges en gang med plastemalje og to gange med plastemalje, som MBK V 4156, funktionsklasse II.

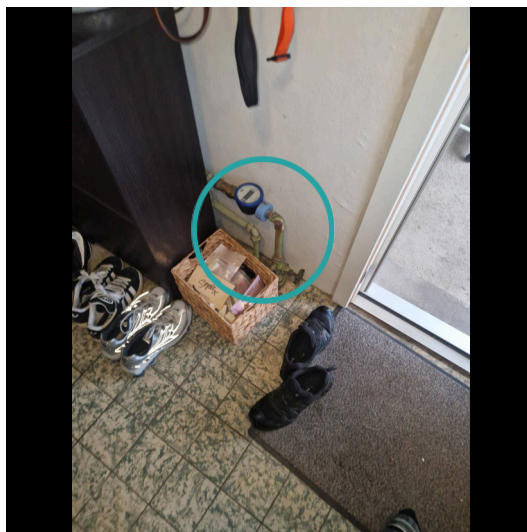
## Stueplan

### SKADE:

Der er risiko for galvanisk tæring

### RISIKO:

Det vurderes, at skaden kan udvikle sig på kortere sigt.

## Udskiftning af rør

Udbedringseksempel: Udskiftning af rør, galvaniseret. Der lukkes for vandet og installationen tømmes i fornødent omfang for vand. Vandrør, nedtages og bortkøres. Nyt rør, galvaniserede, sømløse gevindrør.

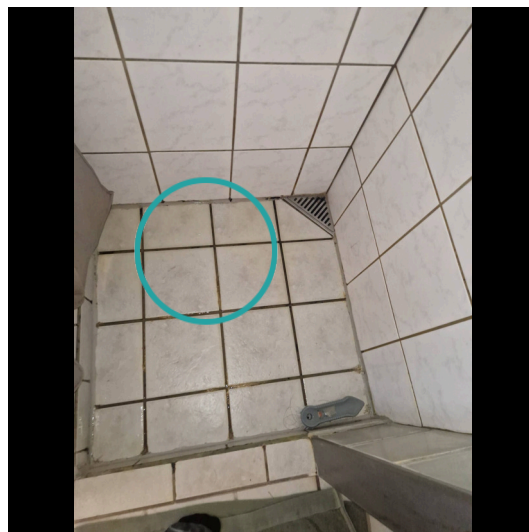
**Stueplan****SKADE:**

Der mangler fald mod afløb

**RISIKO:**

Det vurderes, at skaden kan udvikle sig på kortere sigt.

**Udskiftning af gulvafløb**

Udbedringseksempel: Udskiftning af gulvafløb i betongulv med fliser/klinker. Afløbsskål ophugges og udskiftes med ny afløbsskål af rustfrit stål med ramme og 140 x 140 mm rist. Inkl. membranklemflange, vandlås og studse for sideindløb. Afløbsskålen tilsluttes afløbssystemet. Beton udstøbes omkring gulvafløbet til plan med eksisterende betonlag.

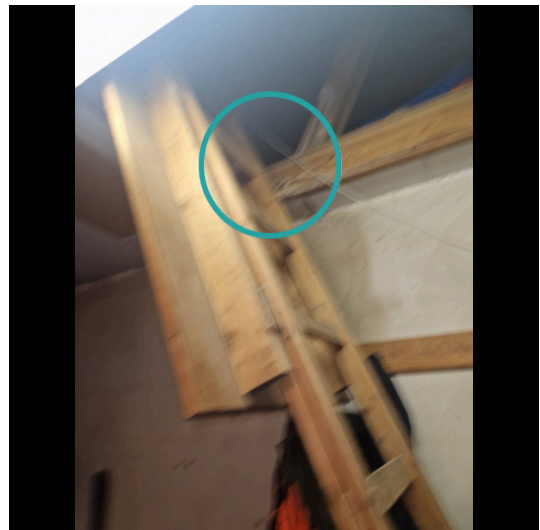
**Døre/vinduer/porte****SKADE:**

Der er ikke udført brandklassificeret loftslem, som opfylder de gældende brandkrav, mellem garage og beboelsesdelen

**RISIKO:**

Der er risiko for personskade.

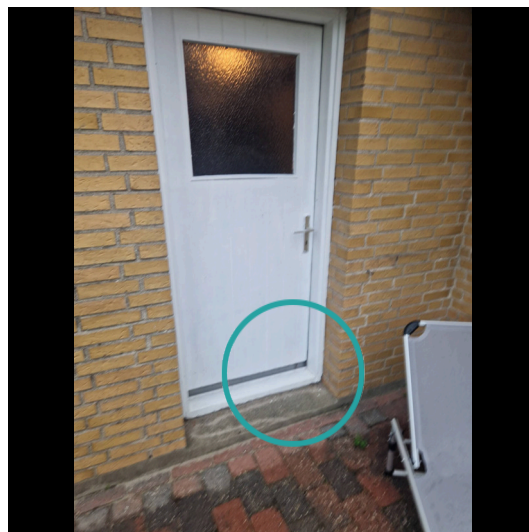
**Døre/vinduer/porte****SKADE:**

Der er nedbrydninger i karm og ramme på dør f.eks. mod have

**RISIKO:**

Nedbrydningen vurderes at fortsætte på længere sigt.

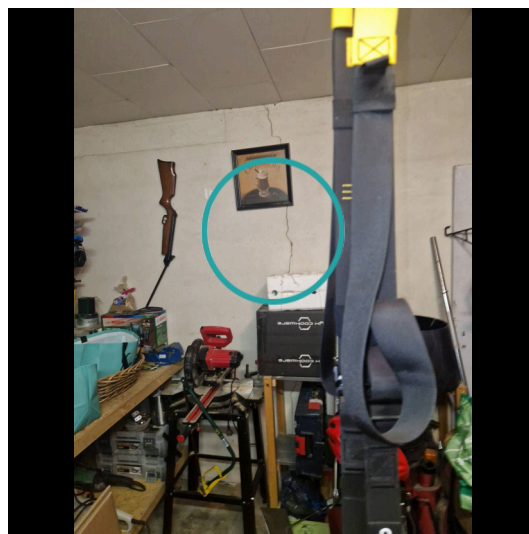
**Stueplan****SKADE:**

Der er registreret revner i vægge
