Realsyn+ for

Østerbrogade 20,  
4800 Nykøbing F

Dato for besigtigelse: 05-08-2026

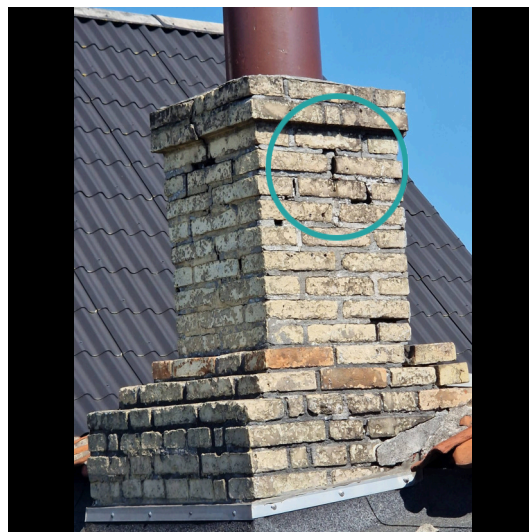
**Tag****SKADE:**

Skorsten fremstår med løse og defekte fuger, og der er revnede / løse / frostsprængte sten

Forholdet kan fortsat udvikle sig, og der er på sigt risiko for skader på andre bygningsdele

**Eftergang af fuger i skorsten**

Udbedringseksempel: Eftergang af fuger i skorsten. Fuger udbedres ved udkradsning og omfugning. Skadede skorstenensfuger udkradses i fuld bredde til dybde min. 25 mm fra den færdige fugeoverflade. Hele fugen udfyldes efterfølgende.

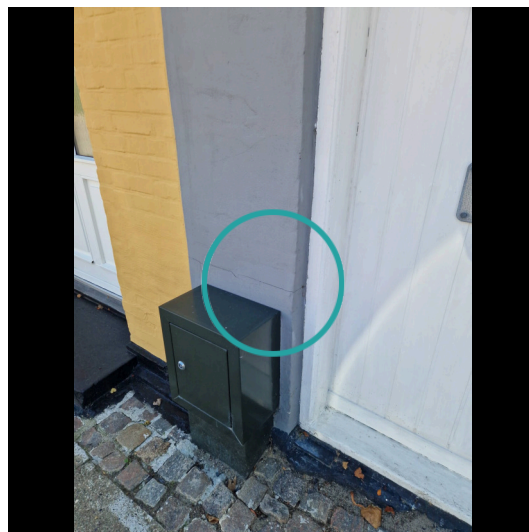
Ydervægge har enkelte revner, bl.a. mod vej over vindue og til venstre for dør

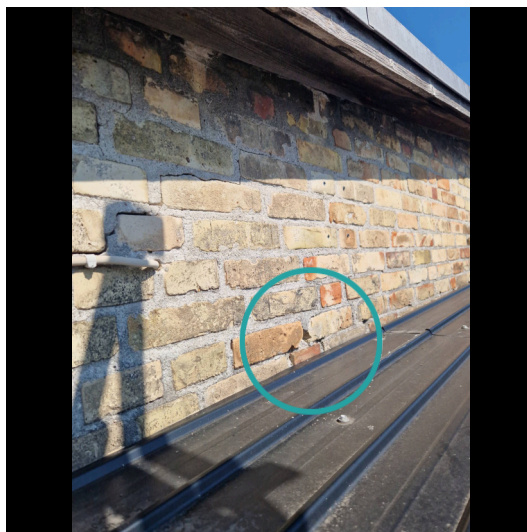
Der er udfaldne fuger på gavl mod syd ved tilbygning/bryggers

Det vurderes, at skaden kan udvikle sig på længere sigt.

## Eftergang af puds

Udbedringseksempel: Eftergang af puds på ydervæg. Løst/hult/porøst puds afhugges til præcis begrænsning. Afrenset ydervæg udcastes med mørtel til plan med den øvrige vægoverflade.

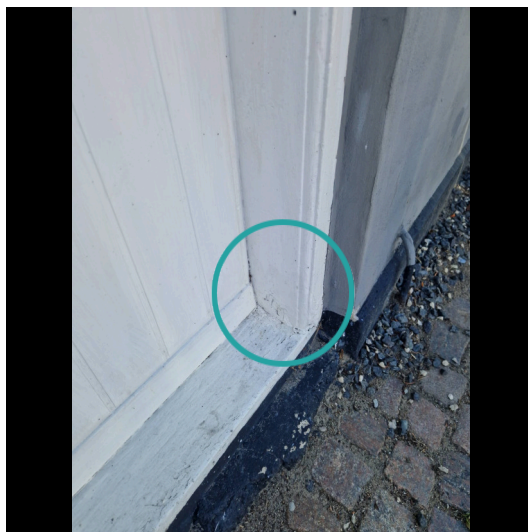
Der er nedbrydninger i karm og ramme på dør mod vej

Nedbrydningen vurderes at fortsætte på længere sigt.

Døren bruges ikke, da entreen er blændet af fra inderside.

**2.736,00 Pr styk****Udskiftning af nedbrudt træ**

Udbedringseksempel: Udskiftning af træ. Det nedbrudte træ skæres væk og et stykke træ af samme sort og densitet tildannes nøjagtigt og indsættes i stedet for det beskadigede. Det reparerede område grundes og malebehandles på begge sider. Døren afvaskes, slibes og males en gang.

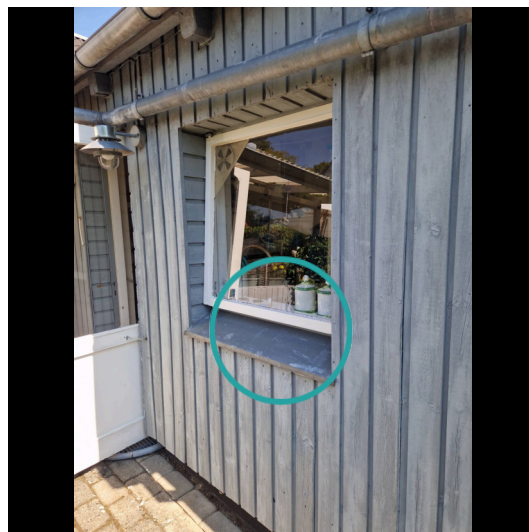
Der er nedbrydning i vinduerne enkelte steder, mest ved bryggers

Nedbrydningen vurderes at fortsætte på længere sigt.

**Udskiftning af nedbrudt træ**

Udbedringseksempel: Udskiftning af nedbrudt træ. Det nedbrudte træ skæres væk og et stykke træ af samme sort og densitet tildannes nøjagtigt og indsættes i stedet for det beskadigede. Det reparerede område grundes og malebehandles på begge sider. Det udskiftede træværk afvaskes, slibes og males en gang.

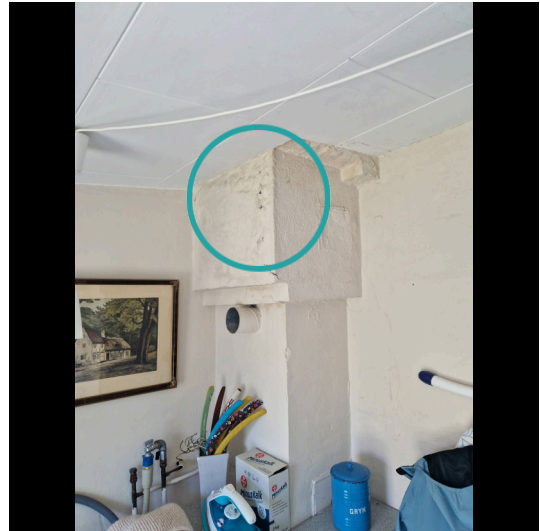
Skorstenens puds mangler vedhæftning, og noget af det er faldet af

Forholdet er ikke markant, men vil formentlig udvikle sig over en årrække.

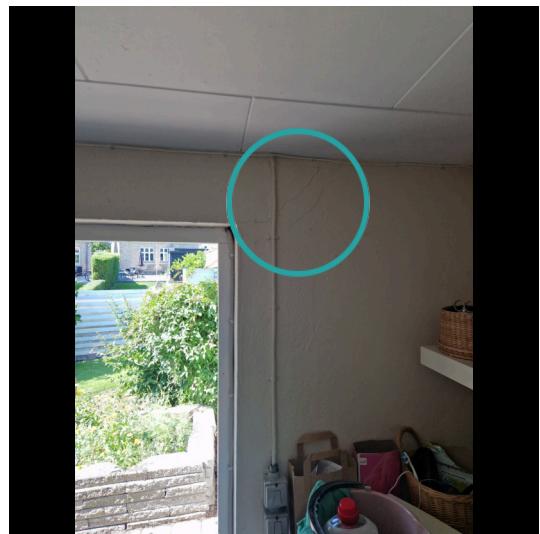
Der er revnedannelse over døre og vinduer

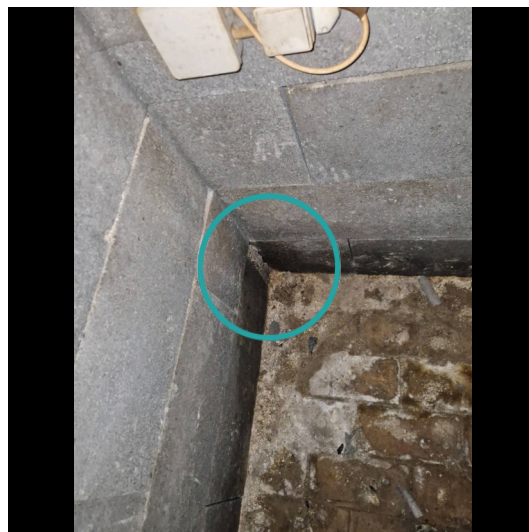
Der er stedvis fugtopstigning samt områder med afskallet puds og manglende vedhæftning, f.eks. mod nord og øst

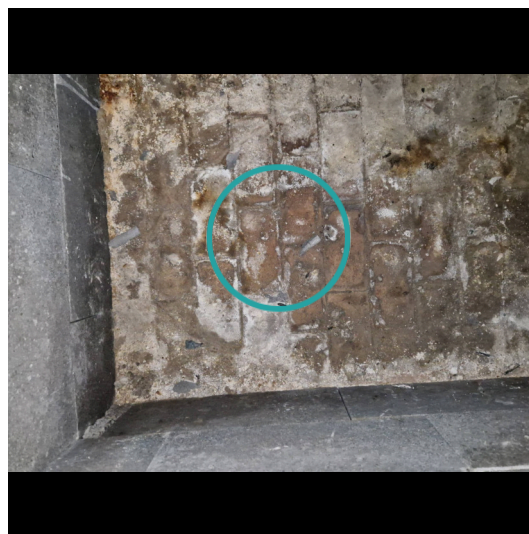
Der er opfugtninger i gulvet/krybekælderbunden

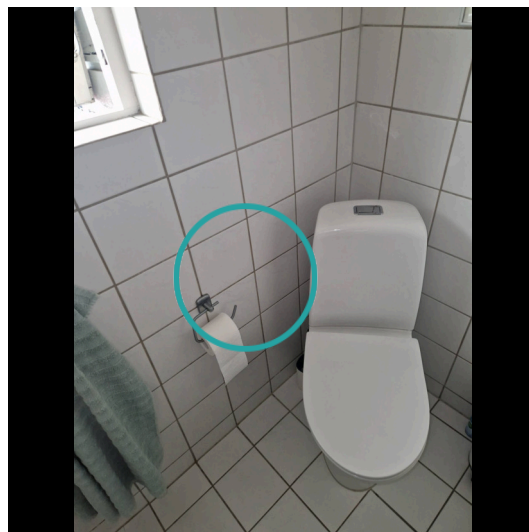
Der er flere vægfliser med mangelfuld vedhæftning til underlaget ved toiletet, samt revner i fuger over dør

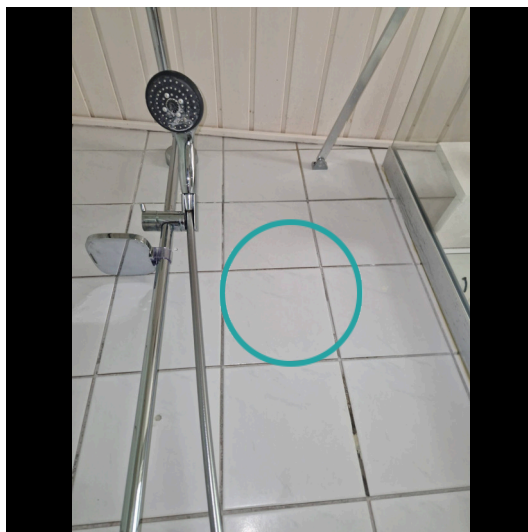
Der er flere vægfliser med mangelfuld vedhæftning til underlaget i bruseområdet, samt fuger er stedvist udfaldne

Der er tale om vægge med direkte vandbelastning, hvorfor der er risiko for skader på de omkringliggende konstruktioner og installationer.

**Udskiftning af klinker/fliser**

Udbedringseksempel: Udskiftning af fliser/klinker. Aftagning af fliser/klinker. Underlaget rengøres omhyggeligt. Svummelag af cement og fint sand 1:1 arbejdes ind i underlaget. Afretningslag af slidlagsbeton 0-4 mm udlægges, komprimeres og afrettes, lagtykkelse 20 mm. Flexibel fliseklæb, 3,5 kg/m<sup>2</sup>, påføres. fliser/klinker udlægges, fuges med cementbaseret fugemasse og afrenses. I overgang væg og gulv fuges med silicone fugemasse.

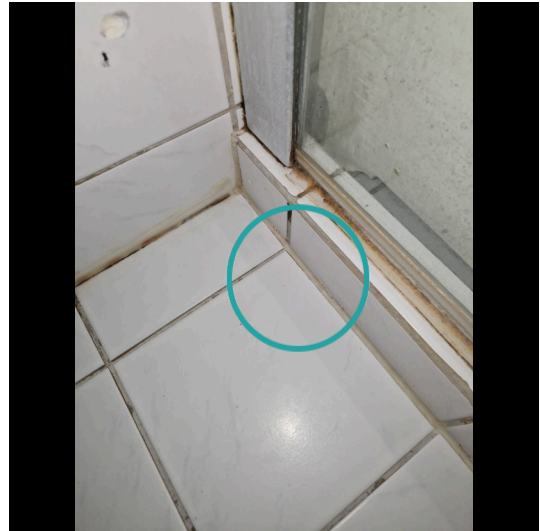
Der er defekte elastiske fuger i bruseniche ved gulv, samt ved afløb

Der er tale om fuger, som er direkte vandbelastede, hvorfor der er risiko for skader på de omkringliggende konstruktioner og installationer.

**8.664,00 Pr styk****Udskiftning af gulvafløb**

Udbedringseksempel: Udskiftning af gulvafløb i betongulv med fliser/klinker. Afløbsskål ophugges og udskiftes med ny afløbsskål af rustfrit stål med ramme og 140 x 140 mm rist. Inkl. membranklemflange, vandlås og studse for sideindløb. Afløbsskålen tilsluttes afløbssystemet. Beton udstøbes omkring gulvafløbet til plan med eksisterende betonlag.

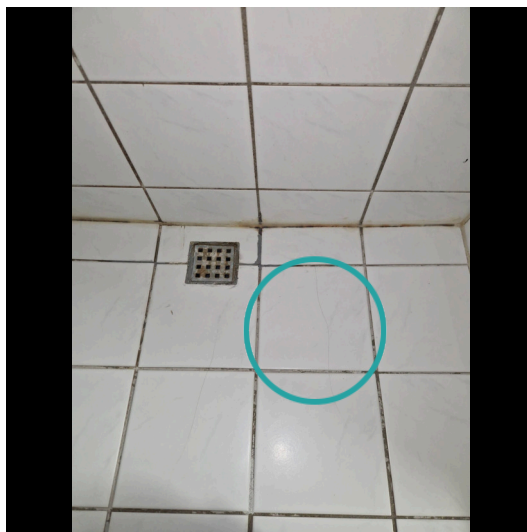
Der er revnede gulvklinter samt gulvklinter med begrænset vedhæftning til underlaget i bruseniche ved afløb

Der er tale om gulv med direkte vandbelastning, hvorfor der er risiko for skader på de omkringliggende konstruktioner og installationer.

## Udskiftning af klinker/fliser

Udbedringseksempel: Udskiftning af fliser/klinker Aftagning af fliser/klinker. Underlaget rengøres omhyggeligt. Svummelag af cement og fint sand 1:1 arbejdes ind i underlaget. Afretningslag af slidlagsbeton 0-4 mm udlægges, komprimeres og afrettes, lagtykkelse 20 mm. Fleksibel fliseklæb, 3,5 kg/m<sup>2</sup>, påføres. Fliser/klinker udlægges, fuges med cementbaseret fugemasse og afrenses. I overgang væg og gulv fuges med silicone fugemasse.

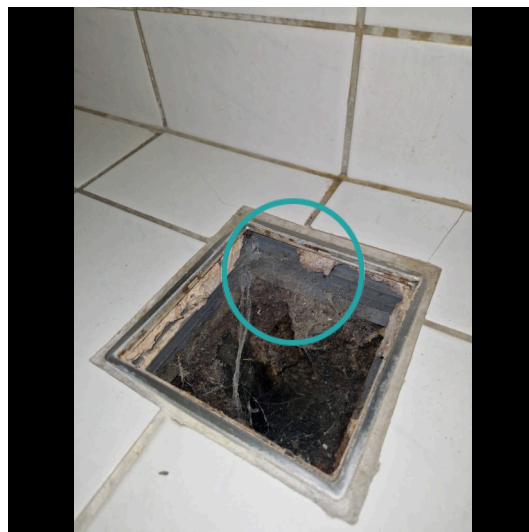
Der er monteret for mange forhøjerrammer mellem afløbsskål og rist i gulv afløb

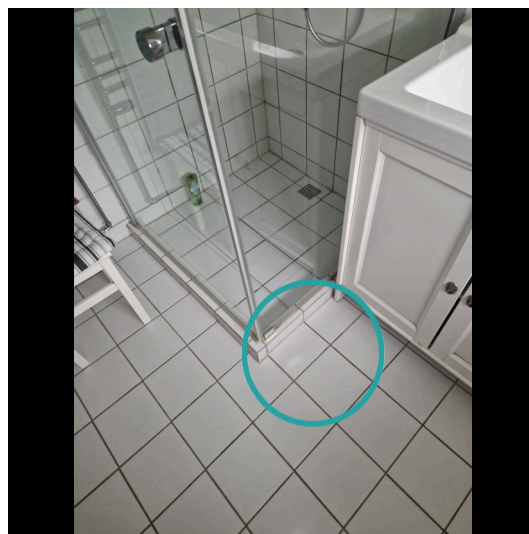
Der er revnede gulvklinter ved afløb samt gulvklinter med begrænset vedhæftning til underlaget mod bruseniche

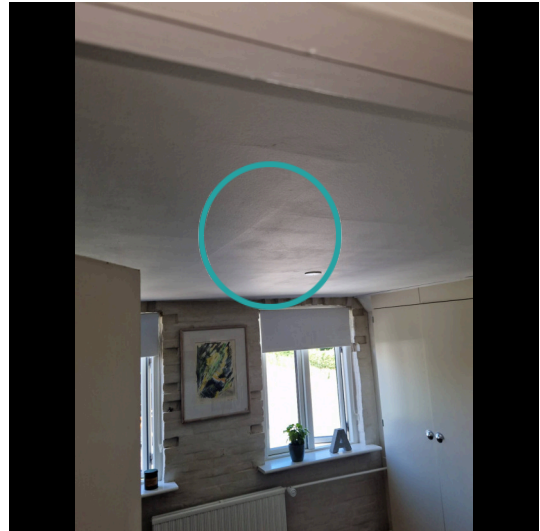
Løfter er med nedbøjning i værelser

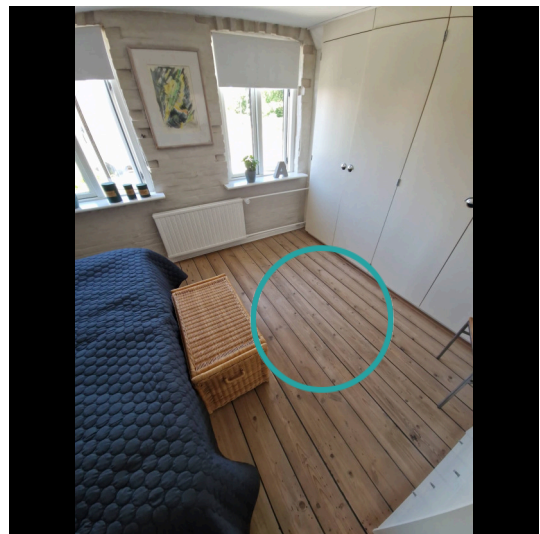
Gulvet har mindre skævheder og ujævnheder og er ude af vater flere steder, se f.eks. fra syd mod nord i værelser, samt der er tidligere aktivt borebille angreb på gulv i værelse, se f.eks. bag dør

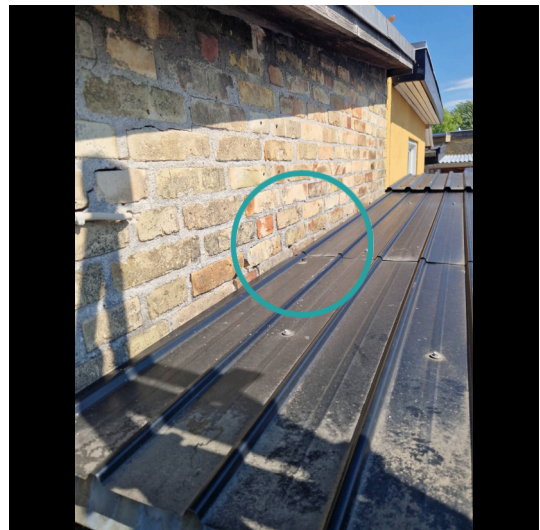
Der er ikke udført inddækning mellem udhus og bolig

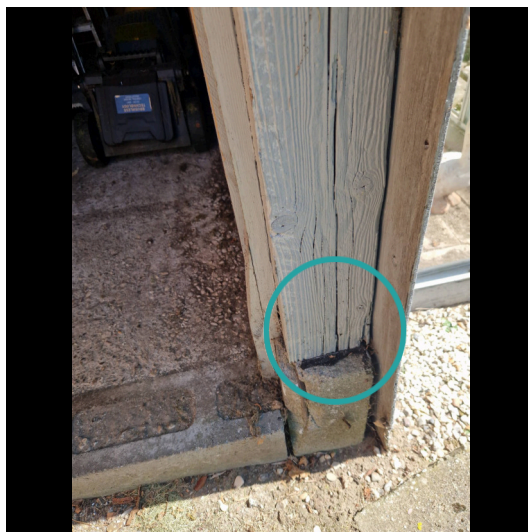
Der er nedbrydning i de bærende stolper bl.a. mod have

Skaden kan udvikle sig over en længere årrække.

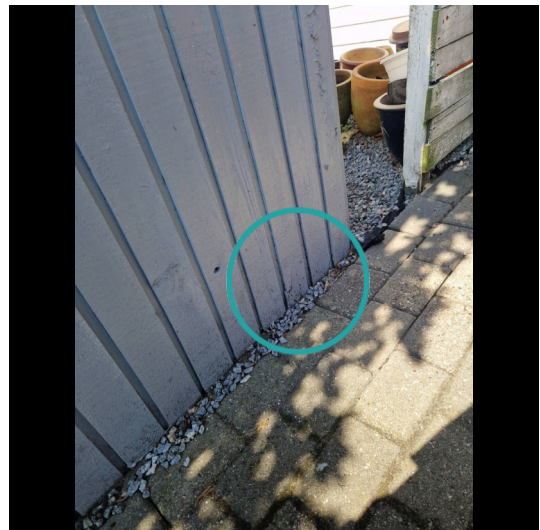
Træbeklædningen er nedbrudt, især mod øst ved terræn, samt der er enkelte løse brædder ved dør

Det vurderes, at skaden kan udvikle sig på længere sigt.

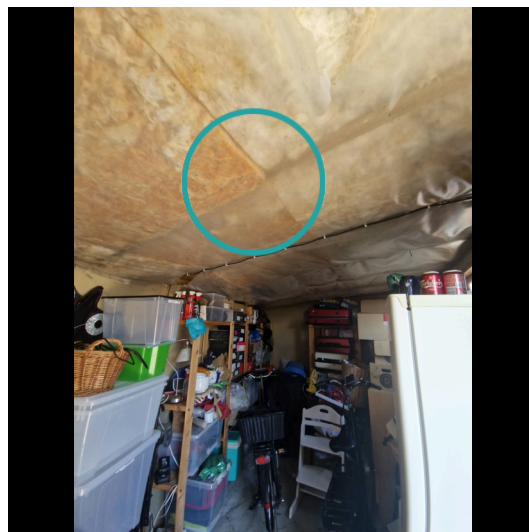
Loft mangler afslutning og der er dampspærre med utætheder

Så længe der ikke monteres plader på dampspærre kan konstruktionen ånde.

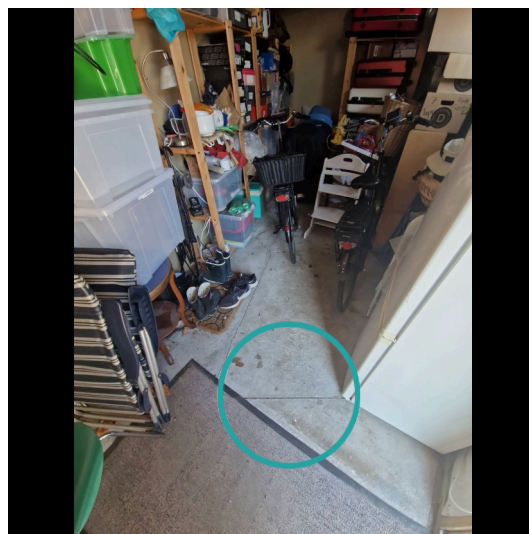
Der er flere revner i betongulvet
