Realsyn+ for

Hjelmvej 24,
4780 Stege

Bygningsoversigt

Dato for besigtigelse: 10-06-2026

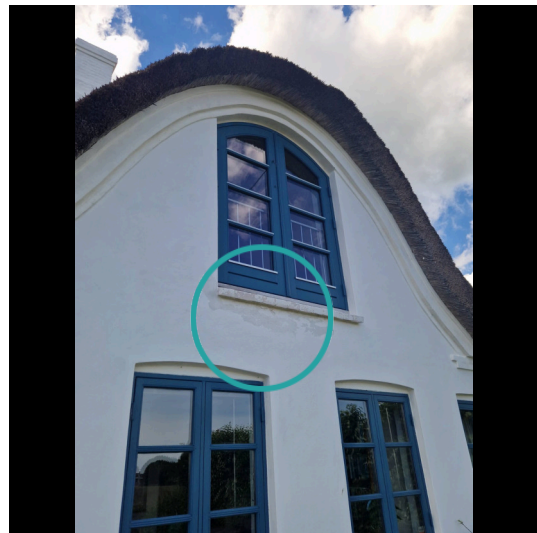
Ydervægge

Der er områder med løs og afskallet overfladebehandling på ydermure, ses f.eks. ved frontspids

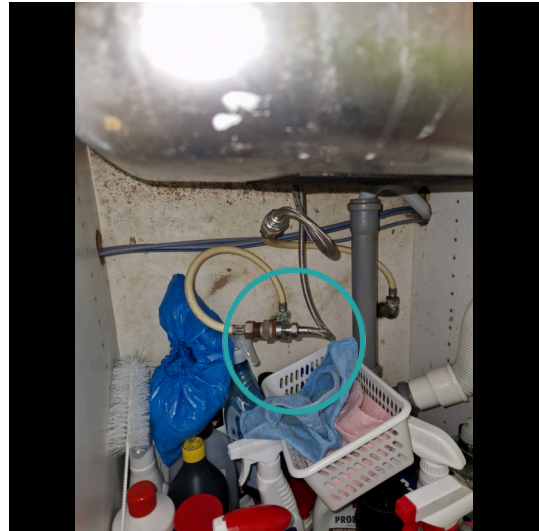
Stueplan

Vandrør mv. er ikke fastgjort i tilstrækkeligt omfang under vask

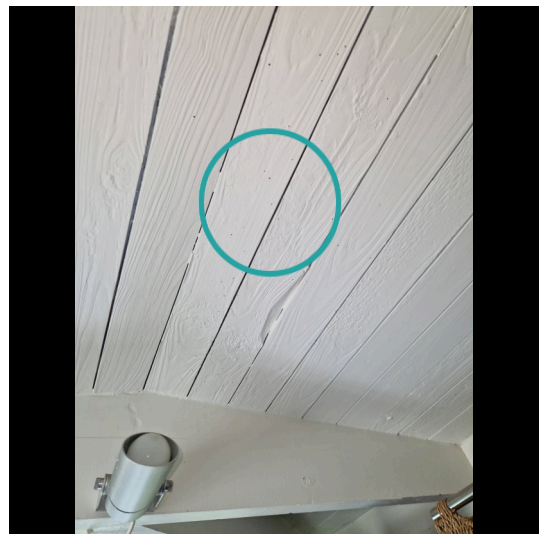
Stueplan

Bræddeløfter er med huller efter borebiller

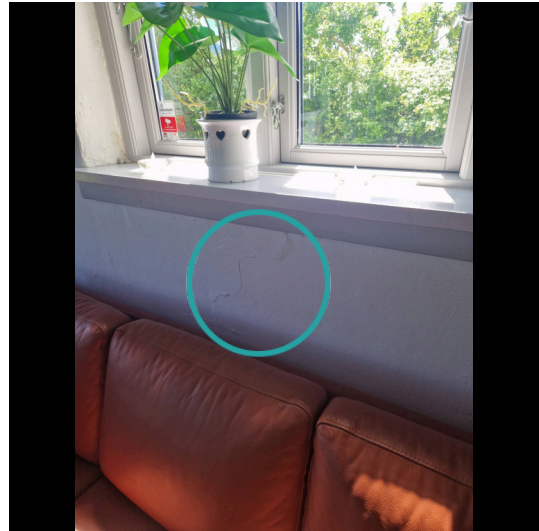
Stueplan

Der er konstateret områder, hvor vægpuds har manglende/begrænset vedhæftning til underlaget samt revner, se f.eks. mod syd

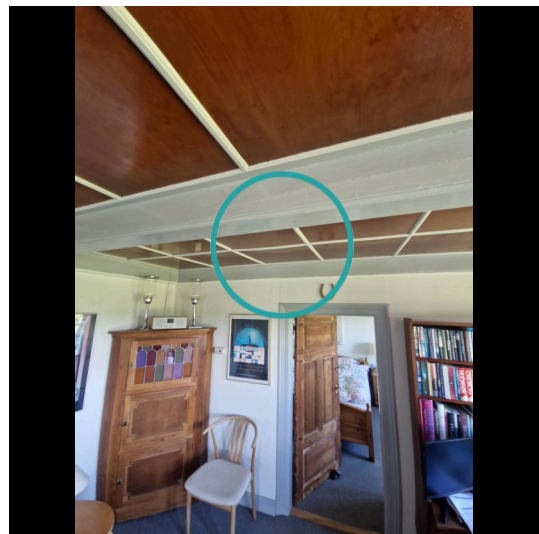
Stueplan

Nedsænkede lofter er en anelse nedbøjede, særligt mod værelse

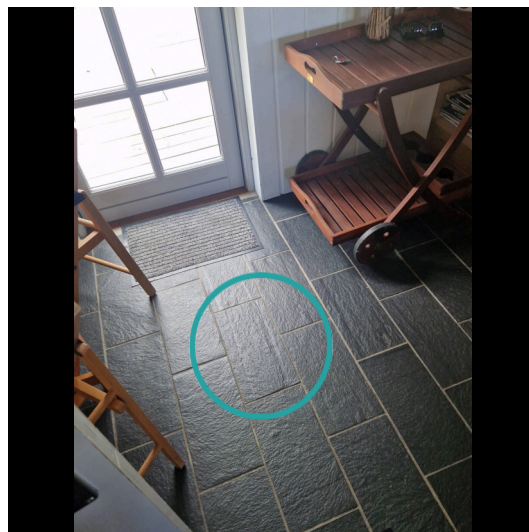
Stueplan

Der er gulvklinter med mangelfuld vedhæftning til underlaget, se f.eks. ved terrassedør i køkken og bryggers mod bad

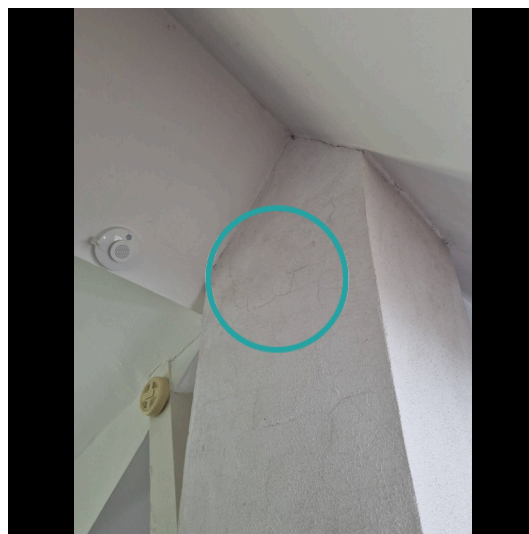
1. Sal

Der er flere mindre revner i skorsten mod loft

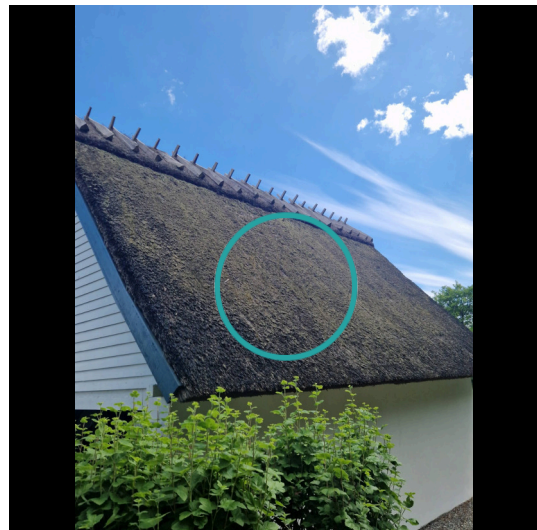
Tag

Tagflader er påbegyndende alge- og mosbegrøede. Det ses f. eks. mod vest

Sælger fortæller at der for nyligt er mos og algebehandlet.

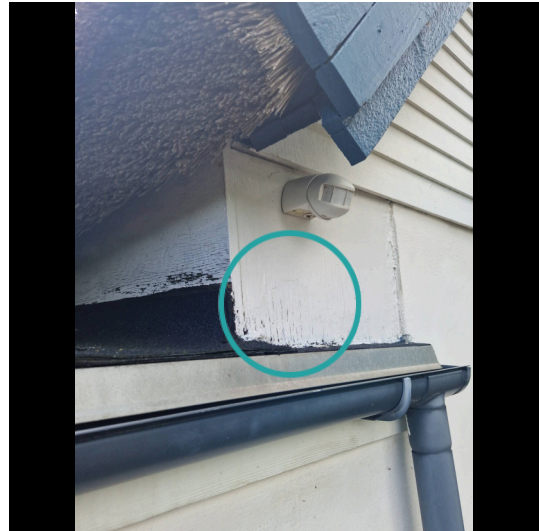
Ydervægge

Ydervægsbeklædning mod nordøst ved tag er med nedbrydning

Forholdet kan fortsat udvikle sig, og der er på sigt risiko for skader på andre bygningsdele

Udskiftning af beklædning

Udbedringseksempel: Udskiftning med bræddebeklædning af fyrretræ med lister. Bræddebeklædning med lister opsættes på ydervæg og behandles med plastalkydræbeskyttelse. Nedrivning af eksisterende bræddebeklædning. Ny bræddebeklædning monteres. Beklædningen malerbehandles med træbeskyttelse.

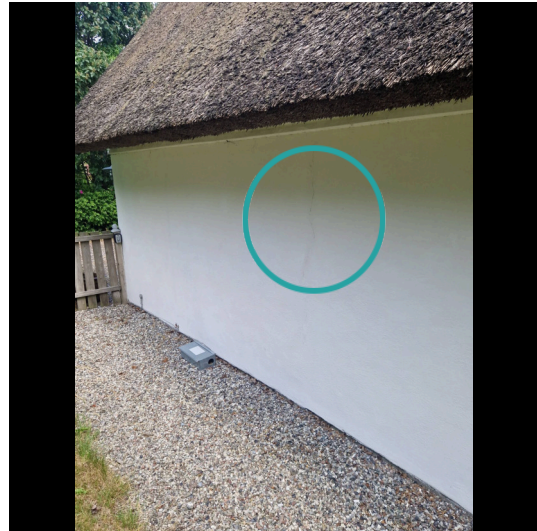
Ydervægge har enkelte revner, bl.a. mod syd og større revne med afskalning mod vest

Skaden kan udvikle sig over en længere årrække.

Eftergang af puds

Udbedringseksempel: Eftergang af puds på ydervæg. Løst (hult) puds afhugges til præcis begrænsning. Afrenset ydervæg udkastes med mørtel, der afrettes og glattes med trækbræt og slutpudses.

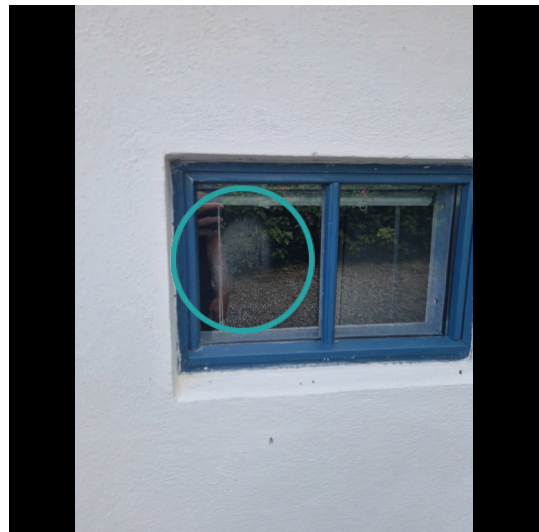
Døre/vinduer/porte

Der er enkelte punkterede termoruder, f.eks. på mellembygning mod nord

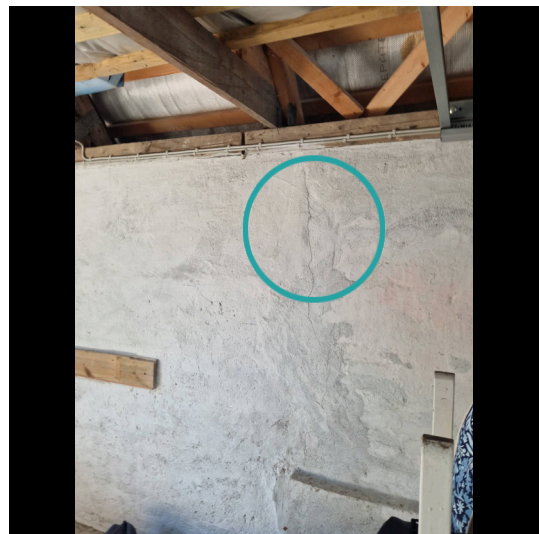
Stueplan

Der er registreret revner i vægge, se f.eks. mod vest

Revne er gennemgående og kan ses udvendigt også.

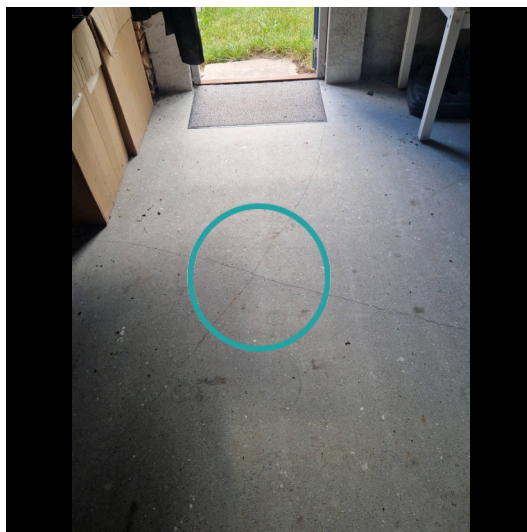
Stueplan

Der er enkelte mindre revner i overfladen på betongulvet

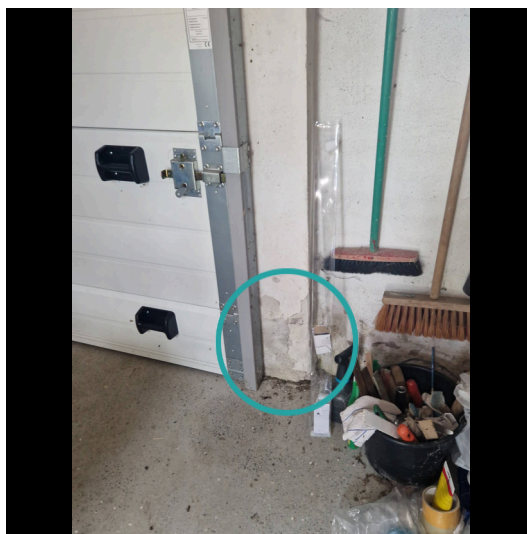
Stueplan

Der er konstateret områder, hvor vægpuds har manglende/begrænset vedhæftning til underlaget, se f.eks. i begge sider af port
