Realsyn+ for

Stentofte 12,  
5874 Hesselager

**Bygningsoversigt**

## LITRA A - Beboelse/overdækning

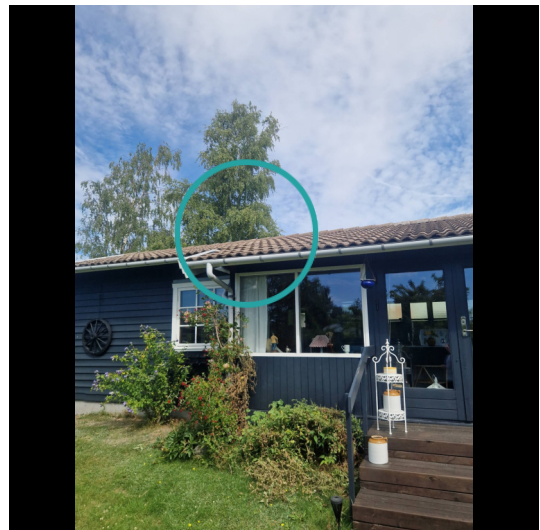
**Tag****SKADE:**

Taget er ujævnt

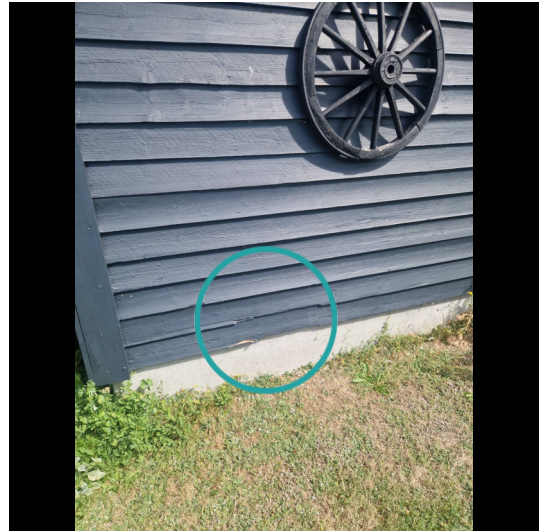
**SKADE:**

Træbeklædningen er nedbrudt, især mod have

**RISIKO:**

Det må påregnes, at forholdet vil udvikle sig på længere sigt.

## Indhent tilbud fra tømrer

Opgaven har ikke været mulig at prissætte, det anbefales at kontakte en tømrer med henblik på udredning af opgaven og tilbud på udbedring.

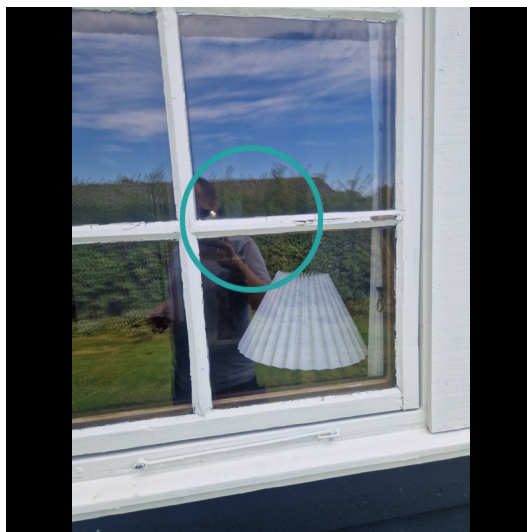
**Døre/vinduer/porte****SKADE:**

Der er løs Kit på vinduer

**RISIKO:**

Det vurderes, at skaden kan udvikle sig på længere sigt.

**Eftergang med rudekit**

Udbedringseksempel: Kitning af ruder med enkeltlag glas
