Realsyn+ for

Maihaven 26,  
6430 Nordborg

### Bygningsoversigt

Dato for besigtigelse: 25-09-2026

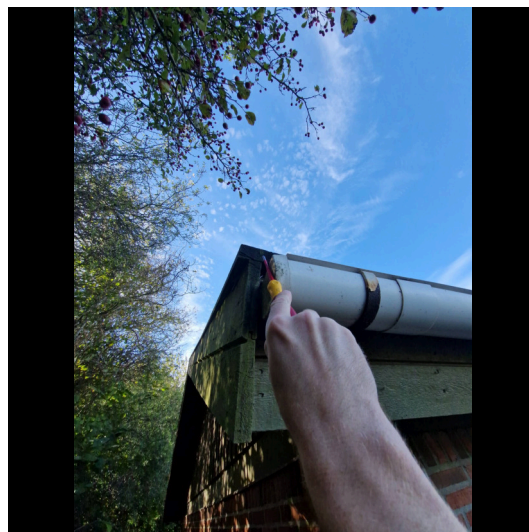
Udvendigt træværk ved og omkring tag har påbegyndende nedbrudt træ. Forholdet er konstateret i vindskeder og dækbræt.

Det vurderes, at skaden kan udvikle sig på længere sigt.

Udbedringseksempel: Udskiftning af vindskede. Vindskede med dækbræt udføres af ru brædder af fyrretræ, 5. sortering - kvinta, trykimprægneret iht. NTR-klasse AB. Vindskeden afsluttes med dækbræt.

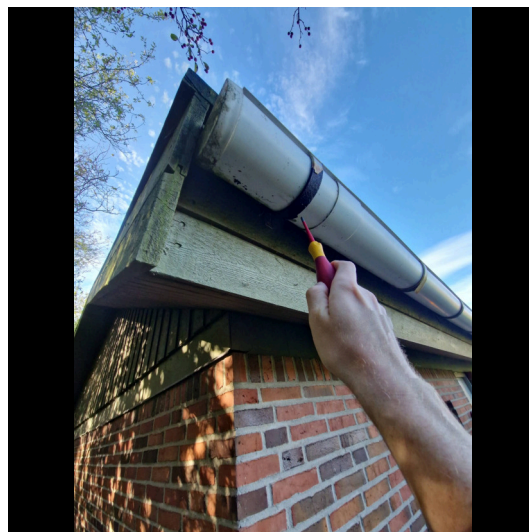
Rendejern under tagrender fremstår med rust.

Der er risiko for at funktionen kan svigte på længere sigt.

Udbedringseksempel: Udskiftning af let tagrende. Den nederste række tagsten/tagplader demonteres/afløftes. Tagrenden nedtages. Tagrende monteres, endebunde og tudstykke monteres ved overgang til nedløb. Tagsten/tagplader genmonteres.

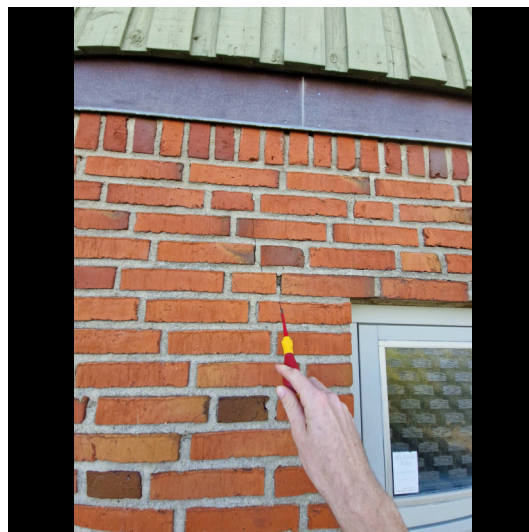
Ydervægge har enkelte revner, bl.a. mod vest.

Nævnte revner er af begrænset størrelse – mindre bevægelse over en længere årrække vil givet forekomme – også efter evt. reparationer. Denne type revner er ikke unormale.

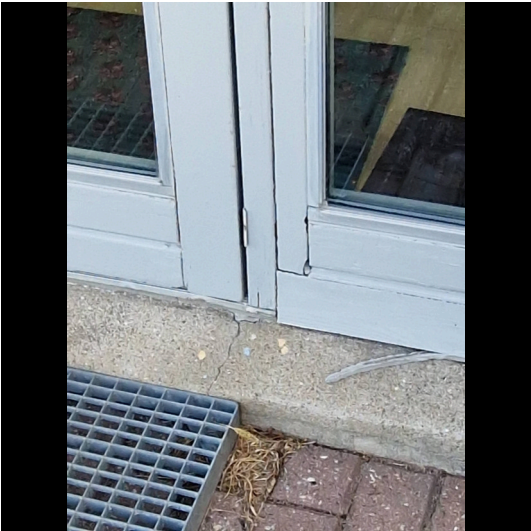
Vinduer og døre er stedvist med nedbrydning. Det ses f.eks. mod syd.

Skaden vil udvikle sig over længere tid, og medføre funktionssvigt.

Udbedringseksempel: Udskiftning med terrassedør af træ/aluminium med 3 lags rude. Terrassedør, 948 x 2.118 mm, karm og indfatninger udtages. Døren erstattes af ny terrassedør, 948 x 2.118 mm, med 1 stk. 3 lags energirude, 4-20-4-20-4. Dør og karm af fyrretræ med påclipset aluminiumbeklædning udvendigt som Rationel type Auraplast Premium. Karm, 54 x 123 mm, inkl. 8 mm aluminiumbeklædning. Døren leveres overfladebehandlet, standardfarve. Trædelen med imprægnering, grunder og topcoat. Alu-profiler med polyester pulverlakering. Døren leveres med trepunkts paskvil og låser. Døren monteres i væg med afstandsklodser og karmskrue med dækpropper, i alt 6 stk. Mellem karm og væg monteres 2 stk. afstandsklodser af mineraluld. Døren monteres med cylinder, rosetter, slublik og greb som Ruko nr. 408. Føjeliste af lakeret bøg, 15 x 21 mm, monteres. På begge sider fuges med elastisk fugemateriale, som SikaHyflex-250 Facade, på underlag af fugebånd som SikaBagstop.

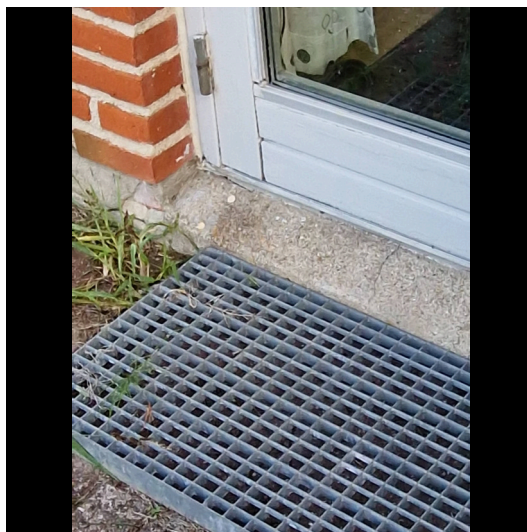
Elastiske fuger omkring døre og vinduer er delvist nedbrudte i form af fugeslip og materialeporøsitet. Ses eksempelvis i bunden ved døren mod syd.

Forholdet kan fortsat udvikle sig, og der er på sigt risiko for skader på andre bygningsdele

Udbedringseksempel: Udbedring af fuger. Kontaktflader mellem fuge og omgivende bygningsdele afrenses. Udrensning/udkradsning af eksisterende fuge, stopning, fugeunderlag og elastisk fuge.

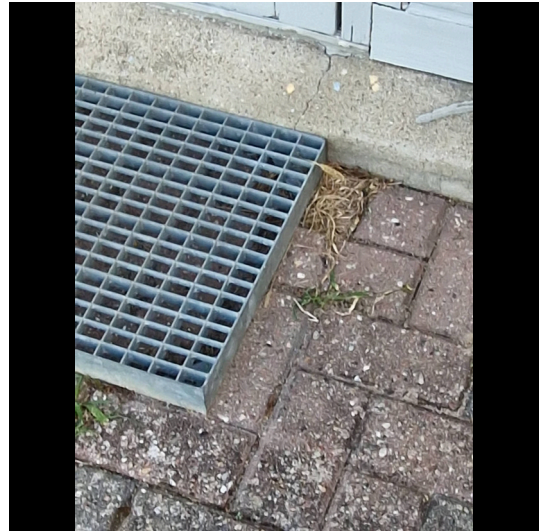
Der er enkelte revner i sokkel, det ses bl.a. mod syd.

Revnedannelsen skønnes at være i ro - mindre udvikling over en længere årrække kan dog forekomme.

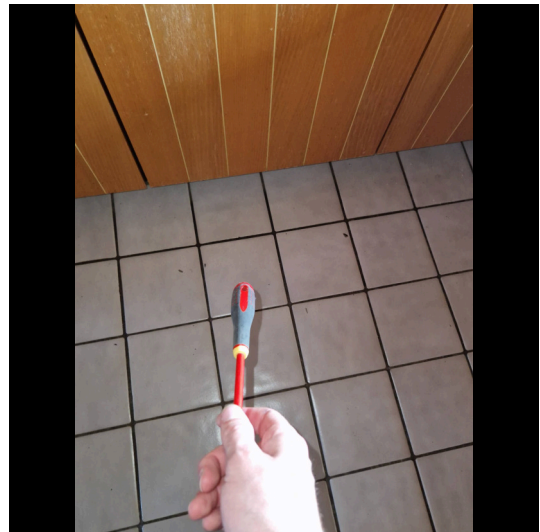
Der er gulvklinter med mangelfuld vedhæftning til underlaget, det ses bl.a. mod vasken.

Omfanget er begrænset og vil formentligt ikke udvikle sig.

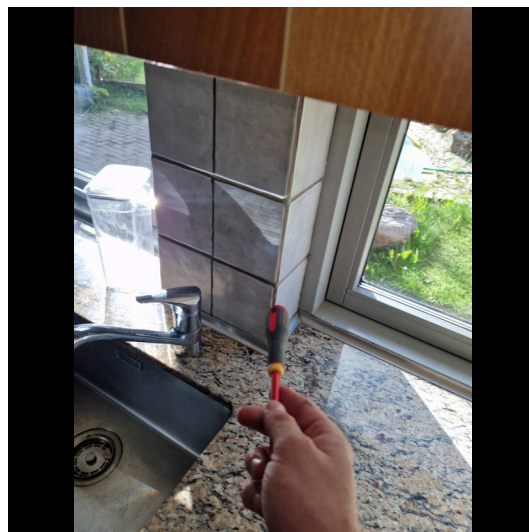
Vægfliser mangelfuld vedhæftning til underlaget, det ses bl.a. i lysninger.

Omfanget er begrænset og vil formentligt ikke udvikle sig.

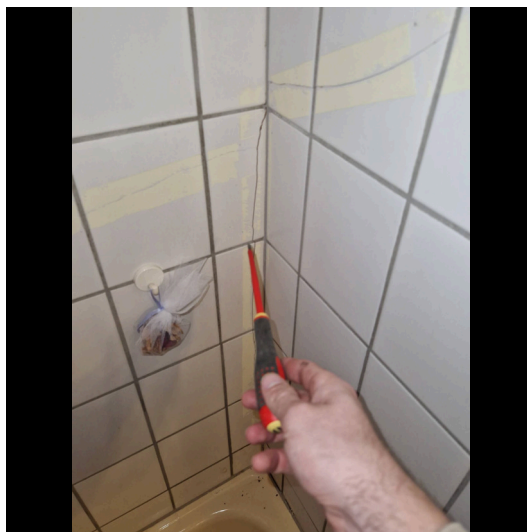
Der er revnede vægfliser samt vægfliser med begrænset vedhæftning til underlaget i brusenichen.

Der er tale om vægge med direkte vandbelastning, hvorfor der er risiko for skader på de omkringliggende konstruktioner og installationer.

Udbedringseksempel: Udskiftning af vægfliser. Vægfliser aftages. Underlaget rengøres omhyggeligt. Overflader primes og forsegles i hjørner, omkring rørgennemføringer og ved overgang væg/gulv. Heldækkende tætningsmasse påføres. Vægfliser opsættes, fuges og afrenses. I hjørner, og i overgang væg og gulv samt omkring sanitære installationer fuges med elastisk, vådrums siliconefugemasse.

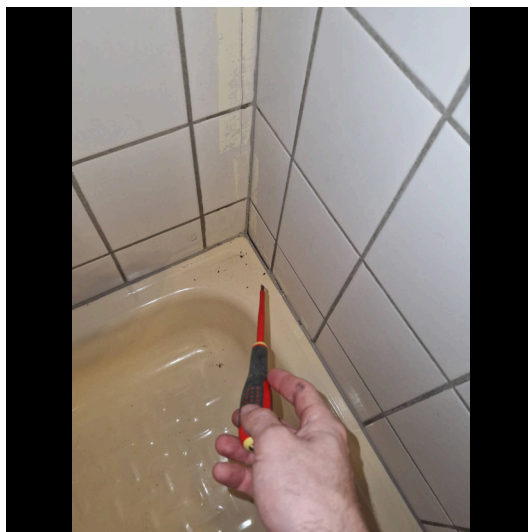
Der er defekte elastiske fuger i bruseniche ved gulv.

Der er tale om fuger, som er direkte vandbelastede, hvorfor der er risiko for skader på de omkringliggende konstruktioner og installationer.

Udbedringseksempel: Eftergang af fuger i vådrum. Eksisterende fuger udskæres. Underlaget rengøres omhyggeligt, fugesider affedtes. Fugemassen påføres ved brug af flisebræt, og smøres ud for at fylde mellemrummet mellem fliser og klinker.

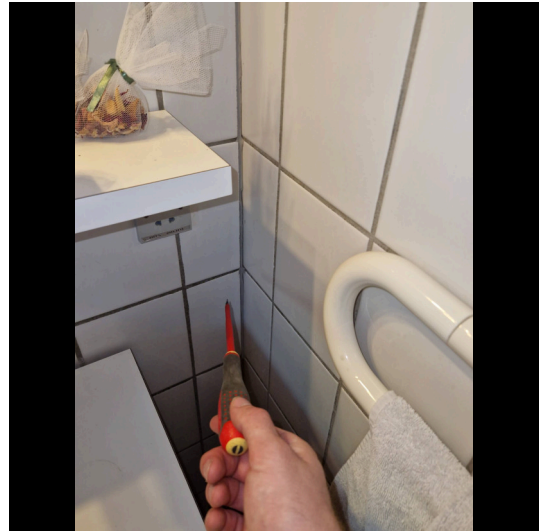
Elastiske hjørnefuger har fugeslip th. for vask.

Der er tale om mindre slip i områder, som ikke er vandbelastede. Der vurderes derfor ikke at være nærliggende risiko for skader.

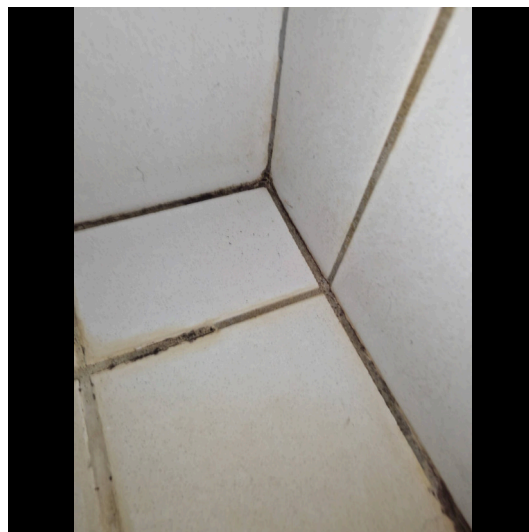
Der er defekte fuger i bruseniche ved gulv

Der er tale om fuger, som er direkte vandbelastede, hvorfor der er risiko for skader på de omkringliggende konstruktioner og installationer.

Udbedringseksempel: Eftergang af fuger. Eksisterende fuger udskæres. Underlaget rengøres omhyggeligt, fugesider affedtes.

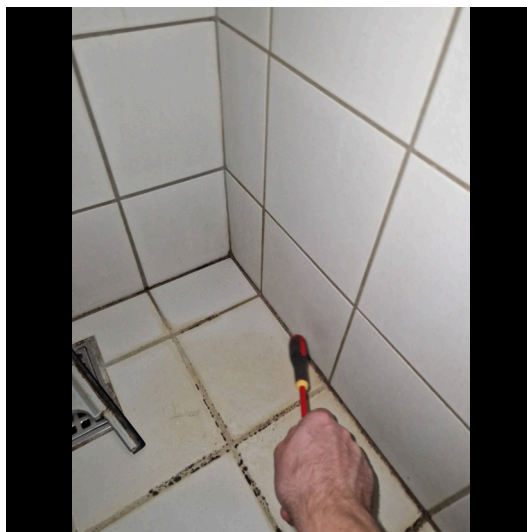
Der er gulvklinker og vægfliser med mangelfuld vedhæftning til underlaget i brusenichen

Der er tale om gulv og væg med direkte vandbelastning, hvorfor der er risiko for skader på de omkringliggende konstruktioner og installationer.

Udbedringseksempel: Udskiftning af klinker/fliser og vådrumsbehandling. klinker/fliser aftages. Underlaget rengøres omhyggeligt. Gulvet vådrumsbehandles. Der skal anvendes et komplet system til vandtætning med produkter fra samme godkendelse. Overflader primes og forsegles i hjørner, omkring rørgennemføringer og ved overgang væg/gulv. Heldækkende tætningsmasse påføres. Gulvklinker udlægges, fuges og afrenses. I hjørner, og i overgang væg og gulv samt omkring sanitære installationer fuges med elastisk, vådrums siliconefugemasse.

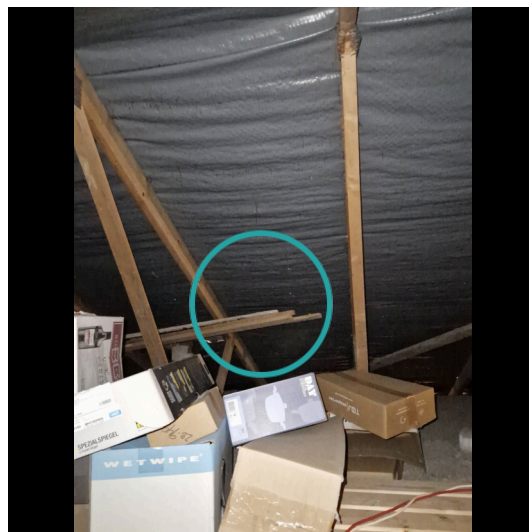
Undertaget er porøst og hullet

Der er risiko for fugt / vandindtrængen i den underliggende konstruktion.

Udbedringseksempel: Aftagning af tagbelægning, reparation, opstramning af undertag og genudlægning af tagbelægning. Undertaget repareres og strammes op, så det højst hænger 10-15 mm. Fjedre til fastholdelse af undertag monteres på taglæggerne udefra. Den nedtagne tagbelægning genoplægges på lægteunderlaget.

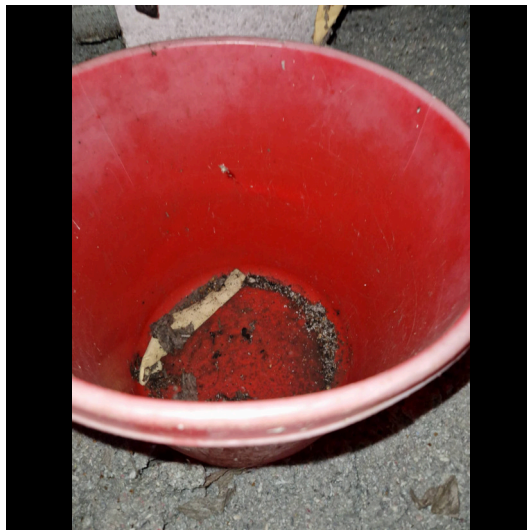
Undertaget mangler tætsluttende samlinger ved gennemføringer af aftræksrør. Der ses opsamlingsspande placeret ved aftræk.

Der er risiko for fugt / vandindtrængen i den underliggende konstruktion.

Udbedringseksempel: Etablering af ventilationskanal. Aftrækskanalsystem, som Cembrit. Aftrækskanalen isoleres ved omvikling med lamelmåtter, lagtykkelse 50 mm, afsluttet med Isogenopak. Inkl. taghætte (max rørlængde 3 meter)

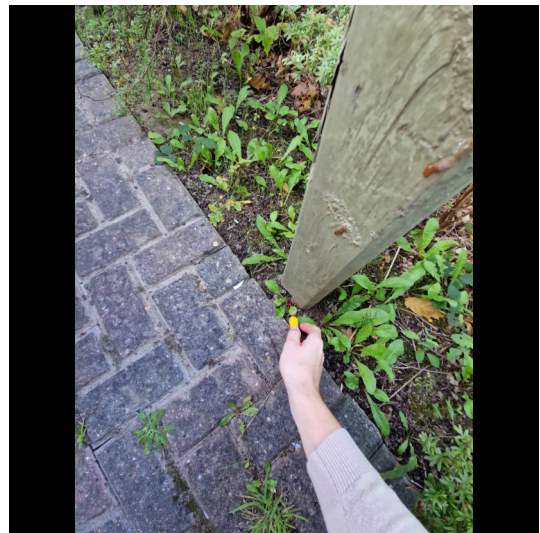
Der er nedbrydning i de bærende stolper bl.a. mod nordvest.

Det må påregnes at forholdet kan udvikle sig på længere sigt.

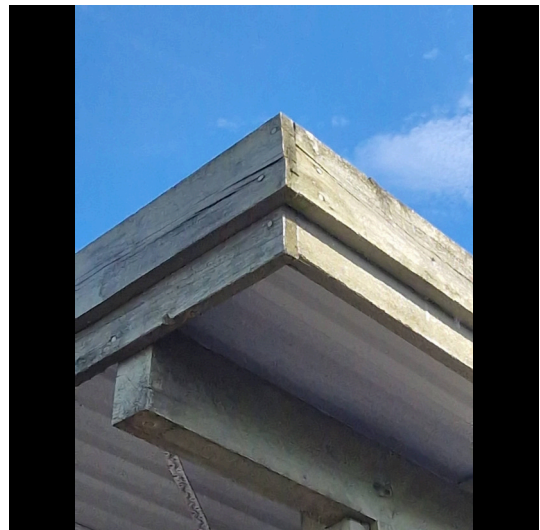
Udvendigt træværk ved og omkring tag har påbegyndende nedbrudt træ. Forholdet er konstateret i stjern, det ses generelt.

Det vurderes, at skaden kan udvikle sig på længere sigt.

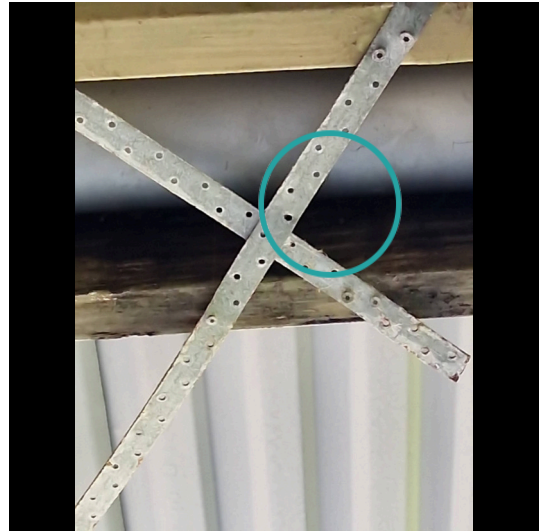
Der er konstateret nedbrydning i spær ved tagrende.

Forholdet kan fortsat udvikle sig, og der er nærliggende risiko for statisk svigt samt skader på andre bygningsdele.

Det vurderes at være pga. utætheder ved og omkring tagrende.

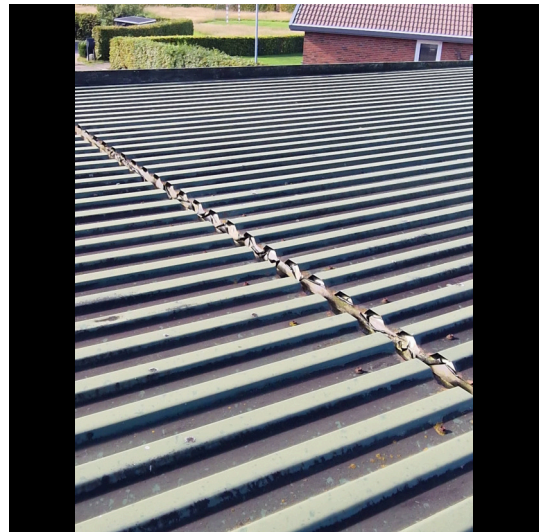
Taghældningen er mindre end foreskrevet af tagproducenten

Der ses ikke tegn på skade efter nu mange år, hvorfor forholdet skønnes uden overordnet konstruktiv betydning.

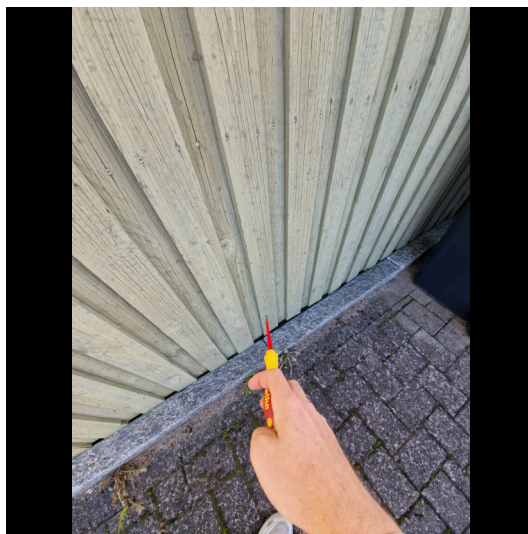
Træbeklædningen mod syd er med påbegyndende nedbrydning

Omfanget er på nuværende tidspunkt begrænset, hvorfor der kun skønnes mindre risiko for skadeudvikling.
