Realsyn+ for

Møllevej 4,  
3650 Ølstykke

### Bygningsoversigt

Dato for besigtigelse: 23-09-2026

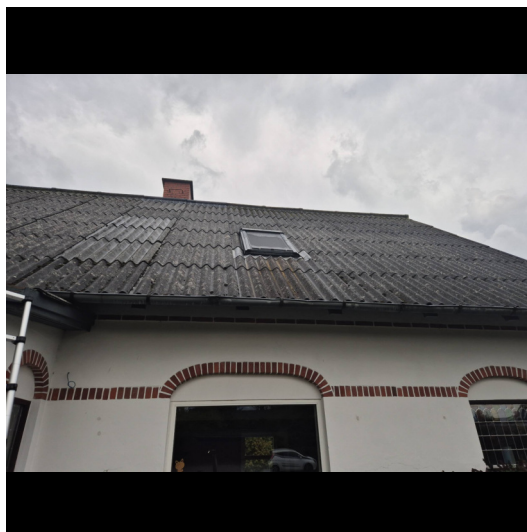
**Tag****SKADE:**

Tagpladerne har begyndende nedbrydning, blandt andet langs kanter og overfladen, forholdet ses f.eks. mod syd

**RISIKO:**

Det vurderes, at skaden kan udvikle sig på længere sigt.

**829,00 Pr m2****Udskiftning af tagplader**

Udbedringseksempel: Udskiftning af tagplader eks. som Cembrit oplægges på det eksisterende lægteunderlag, med tætningsbånd i bølgepladernes vandrette overlæg og fastgøres med indfarvede tagskruer, spændskiver og tætningskiver. Udhængsklodser af plast med ventilation monteres over nederste taglægte ved tagfod.

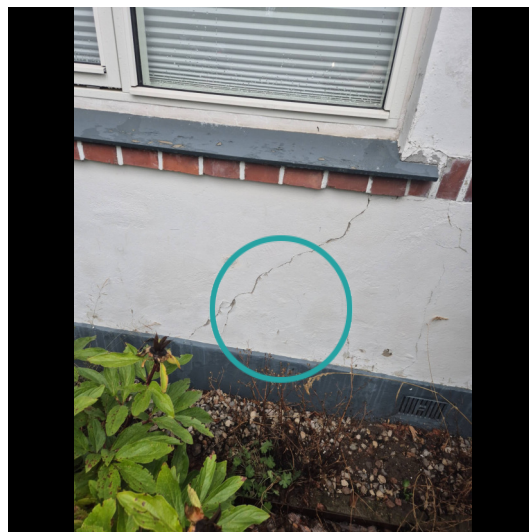
## Ydervægge

### SKADE:

Ydervægge har flere revner og afskallinger, samt løstsiddende puds bl.a. mod vej

### RISIKO:

Forholdet kan fortsat udvikle sig, og der er på sigt risiko for skader på andre bygningsdele

## Udkradsning og udbedring af fuger

Udbedringseksempel: Eftergang af fuge. Forvitrede/løse fuger, synlige revner og huller i fuger udbedres ved udkradsning og omfugning. Fuger udkradses i fuld bredde til dybde min. 15 mm fra den færdige fugeoverflade. I ældre facader udkradses til dybde min. 25 mm. Efter rengøring og vanding efterfuges med tilbageliggende fuge.

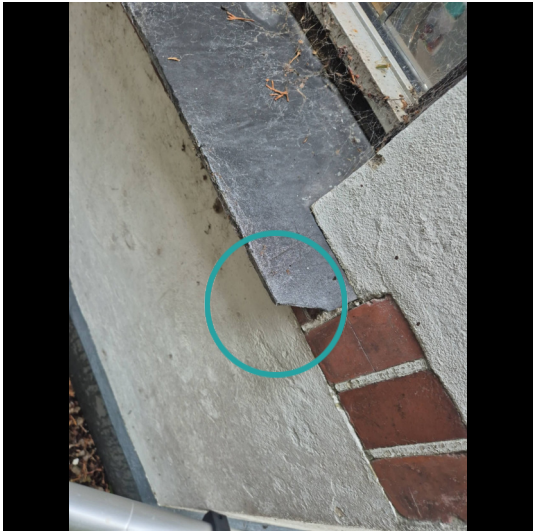
Døre/vinduer/porte

SKADE:

Skiffersålbænke har afknækket hjørner

RISIKO:

Skaden kan udvikle sig over en længere årrække.

Udskiftning af sølbænk

Udbedringseksempel: Udskiftning af sølbænk med ny sølbænk af naturstensskifer. Den defekte sølbænk afhugges og fjernes. Sølbænk af naturstensskifer, plade bredde 150 mm, tykkelse 15 mm, lægges på mørtelpude af KC 35/65/650 og fliseklæber til udvendigt brug. Sølbænken lægges med fald min. 15°, fremspring min. 30 mm, og føres min. 30 mm ind i murværket ved falsene. Endefuger holdes helt fri for mørtel og der udfuges med fugemasse, som SikaHyflex-250 Facade. Mørtelfugen udkradses i forkant, dybde 15-20 mm og der fuges med elastisk fugemateriale, som Sikaflex-250. Beside, på underlag af fugebånd som SikaBagstop.

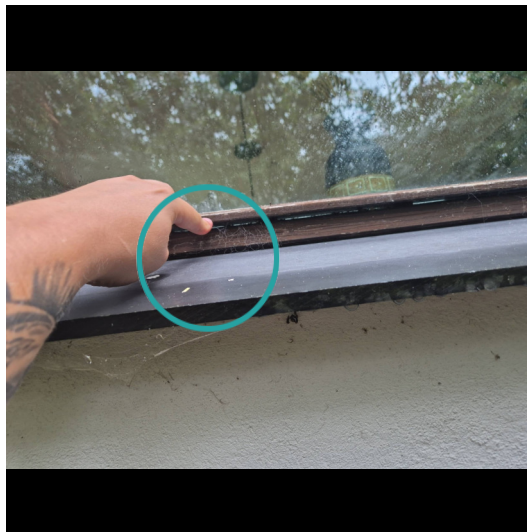
**Døre/vinduer/porte****SKADE:**

Der er nedbrydning i vinduerne enkelte steder, se f.eks. mod vest

**RISIKO:**

Skaden kan udvikle sig over en længere årrække.

**3.126,00 Pr styk****Udskiftning af nedbrudt træ**

Udbedringseksempel: Udskiftning af nedbrudt træ. Det nedbrudte træ skæres væk og et stykke træ af samme sort og densitet tildannes nøjagtigt og indsættes i stedet for det beskadigede. Det reparerede område grundes og malebehandles på begge sider. Det udskiftede træværk afvaskes, slibes og males en gang.

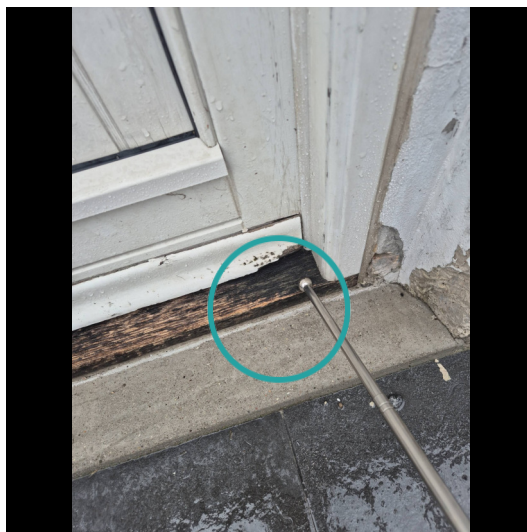
**Døre/vinduer/porte****SKADE:**

Der er nedbrydninger i karm og ramme på dør se f.eks. hoveddør ved klinketrappe

**RISIKO:**

Nedbrydningen vurderes at fortsætte på længere sigt.

**3.126,00 Pr styk****Udskiftning af nedbrudt træ**

Udbedringseksempel: Udskiftning af træ. Det nedbrudte træ skæres væk og et stykke træ af samme sort og densitet tildannes nøjagtigt og indsættes i stedet for det beskadigede. Det reparerede område grundes og malebehandles på begge sider. Døren afvaskes, slibes og males en gang.

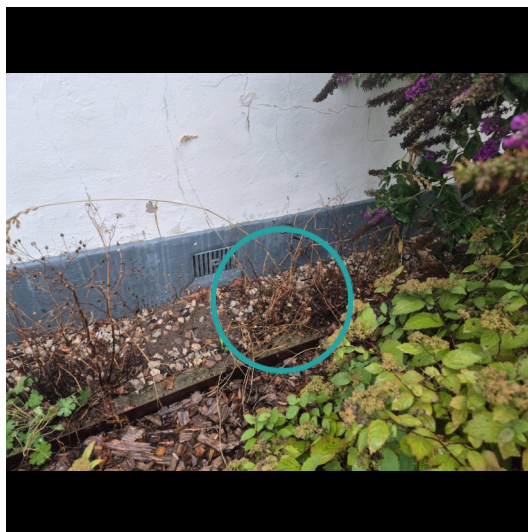
**Fundament/sokkel****SKADE:**

Sokkeludluftning fra krybekælder sidder meget tæt på terræn se f.eks. mod vej

**NOTE:**

Der kunne ikke registreres følgeskader ved besigtigelsen.

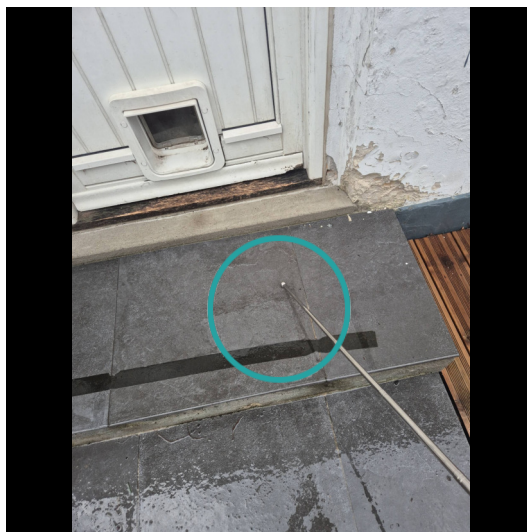
**Fundament/sokkel****SKADE:**

Klinker på trappetrin til stueetage har begrænset/manglende vedhæftning

**RISIKO:**

Forholdet skønnes fortsat at udvikle sig på længere sigt.

**2.252,00 Pr trin****Udskiftning af klinker på trappe**

Udbedringseksempel: Udskiftning af klinker på grund/stødtrin. Klinker på trappetrin afhugges, betonlaget afrenses og forbehandles. Naturklinker udlægges på grund- og stødtrin. Klinkerne fuges med cementbaseret, frost- og vandfast fugemasse. Forudsættes at trinstørrelsen er 40 cm x 120 cm ekskl. evt respos.

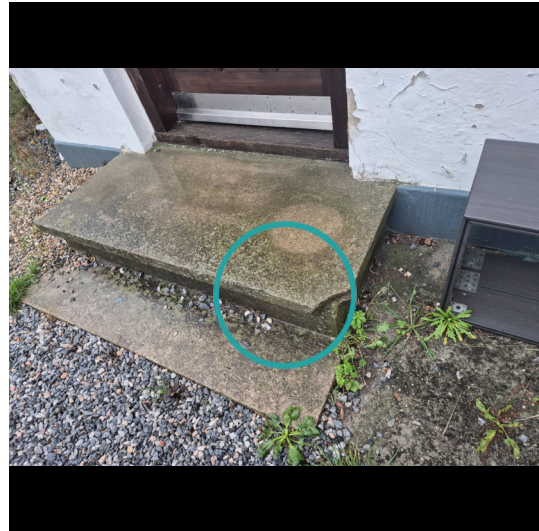
**Fundament/sokkel****SKADE:**

Trappetrin ved indkørsel er med afknækket hjørner

**RISIKO:**

Skaden kan udvikle sig over en længere årrække.

Udbedringseksempel: Defekte klinker på udvendig trappetrin af beton. Armeringsjernene er ubeskadigede.

**Udskiftning af klinker på trappetrin**

Udskiftning af klinker trappetrin. Klinker på trappetrin afhugges, betonlaget afrenses og forbehandles. Naturklinker, som Korzilius Natur, udlægges på trappetrin. Klinkerne fuges med cementbaseret, frost- og vandfast fugemasse, som Alfix Cerafill 10 colour, og afrenses. Forudsættes at trinstørrelsen er 40 cm x 120 cm eksl. evt respos.

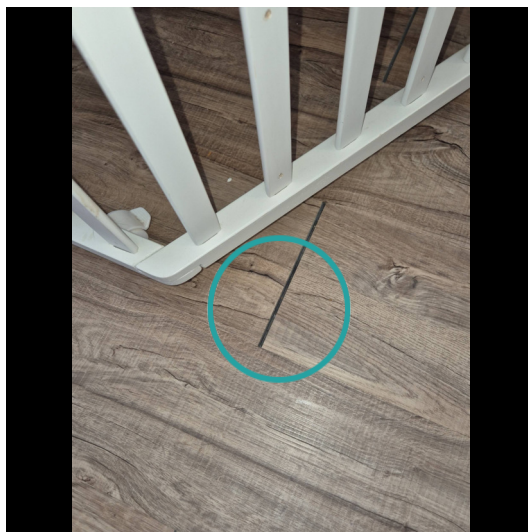
**SKADE:**

Der kan ses lidt åbne samlinger mellem gulvbrædder

**NOTE:**

Der kunne ikke registreres følgeskader ved besigtigelsen.

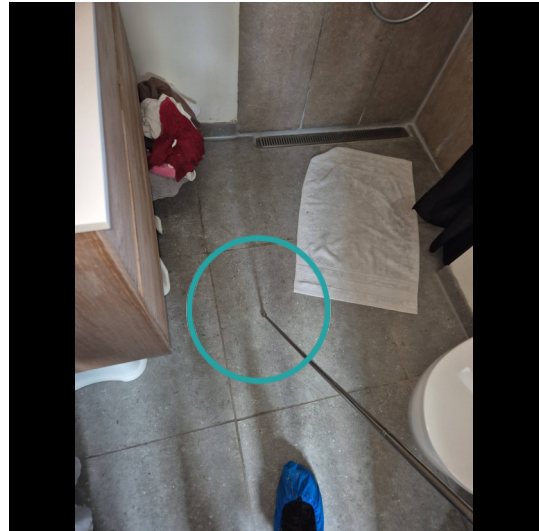
**SKADE:**

Der er gulvklinter og vægfliser med mangelfuld vedhæftning til underlaget i vådzone

**RISIKO:**

Der er tale om gulv og væg med direkte vandbelastning, hvorfor der er risiko for skader på de omkringliggende konstruktioner og installationer.

**Udskiftning af klinker/fliser**

Udbedringseksempel: Udskiftning af fliser/klinker. Aftagning af fliser/klinker. Underlaget rengøres omhyggeligt. Svummelag af cement og fint sand 1:1 arbejdes ind i underlaget. Afretningslag af slidlagsbeton 0-4 mm udlægges, komprimeres og afrettes, lagtykkelse 20 mm. Fleksibel fliseklæb, 3,5 kg/m<sup>2</sup>, påføres. fliser/klinker udlægges, fuges med cementbaseret fugemasse og afrenses. I overgang væg og gulv fuges med silicone fugemasse.

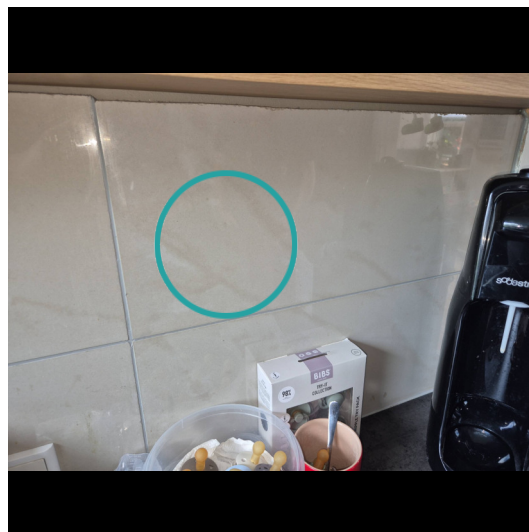
**Stueplan****SKADE:**

Vægfliser mangler fuld vedhæftning til underlaget. Se f.eks. over bordplade mod entre

**NOTE:**

Der kunne ikke registreres følgeskader ved besigtigelsen.

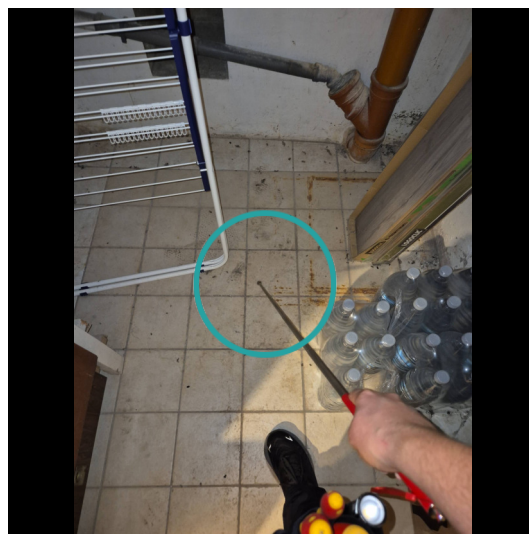
**Kælder****SKADE:**

Der er gulvklinter med mangelfuld vedhæftning til underlaget

**NOTE:**

Omfanget er på nuværende tidspunkt så begrænset, at der ikke skønnes at være nogen risiko.

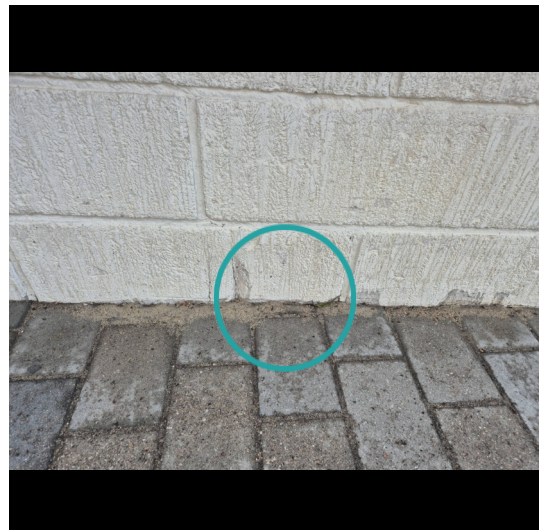
**Ydervægge****SKADE:**

Der er mindre revner og afskallinger på facade, se f.eks. mod øst

**NOTE:**

Omfanget er på nuværende tidspunkt så begrænset, at der ikke skønnes at være nogen risiko.

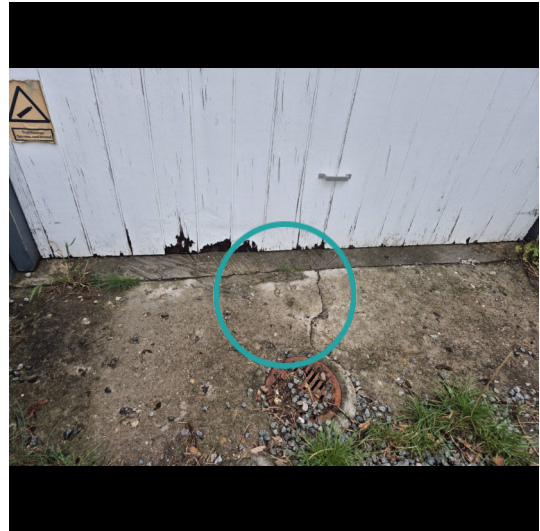
**Døre/vinduer/porte****SKADE:**

Garageport er med nedbrydning flere steder i port og ramme

**RISIKO:**

Skaden kan udvikle sig over en længere årrække.

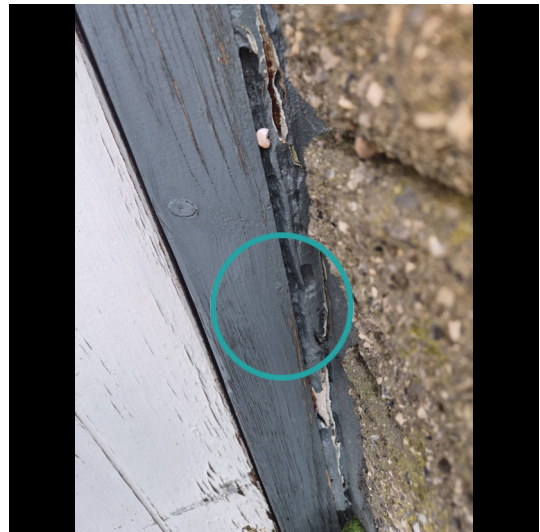
**Døre/vinduer/porte****SKADE:**

Mørtelfuger omkring garageport har fugeslip, er porøse og er stedvist udfaldne/revnede, se f.eks. mod vej

**RISIKO:**

Der er risiko for fugtindtrængen og skader på de underliggende/bagvedliggende konstruktioner på længere sigt.

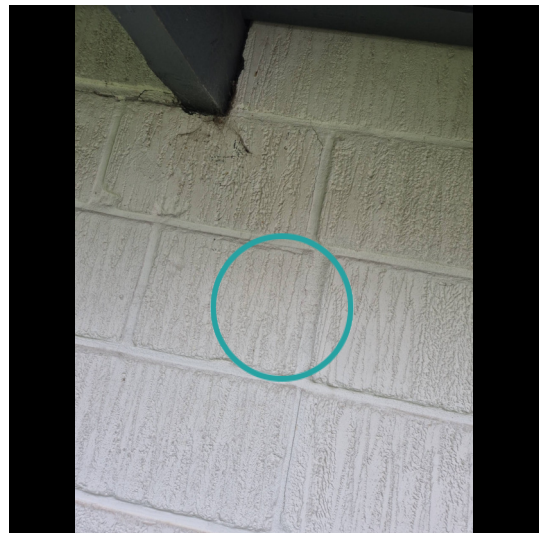
**Ydervægge****SKADE:**

Ydervægge har enkelte revner, bl.a. mod have

**NOTE:**

Nævnte revner er af begrænset størrelse – mindre bevægelse over en længere årrække vil givet forekomme – også efter evt. reparationer. Denne type revner er ikke unormale.

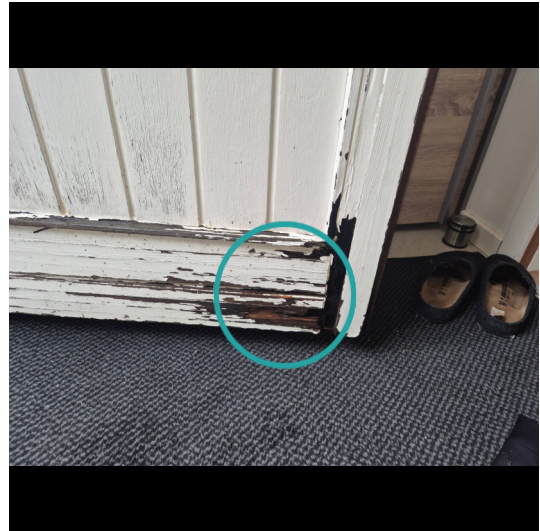
**Døre/vinduer/porte****SKADE:**

Der er nedbrydninger i karm og ramme på dør og vinduer se f.eks. mod vej

**RISIKO:**

Nedbrydningen vurderes at fortsætte på længere sigt.

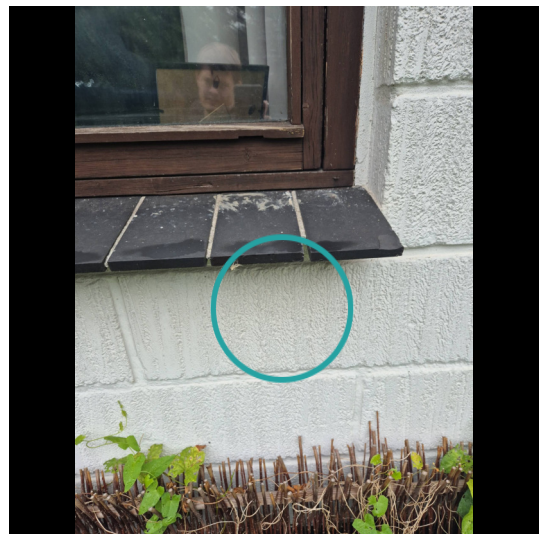
**Døre/vinduer/porte****SKADE:**

Der er defekte fuger i sålbænke ved vinduer f.eks. mod have

**RISIKO:**

Skaden kan udvikle sig over en længere årrække.

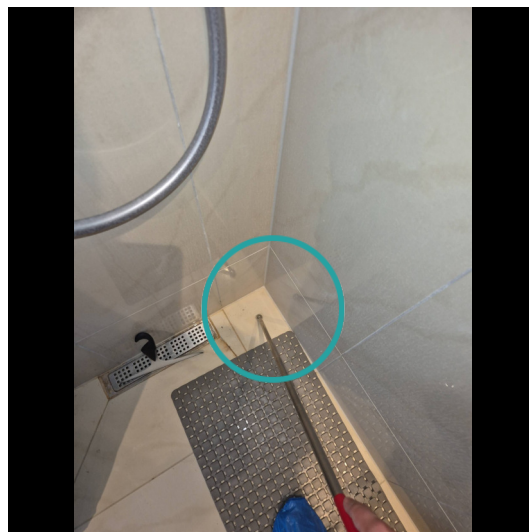
**SKADE:**

Der er gulvklinter og vægfliser med mangelfuld vedhæftning til underlaget i brusenichen

**RISIKO:**

Der er tale om gulv og væg med direkte vandbelastning, hvorfor der er risiko for skader på de omkringliggende konstruktioner og installationer.

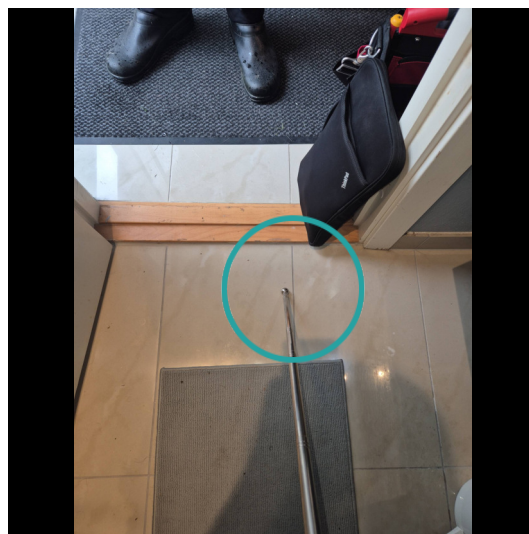
**SKADE:**

Der er gulvklinter med mangelfuld vedhæftning til underlaget se f.eks. foran dør

**NOTE:**

Der kunne ikke registreres følgeskader ved besigtigelsen.

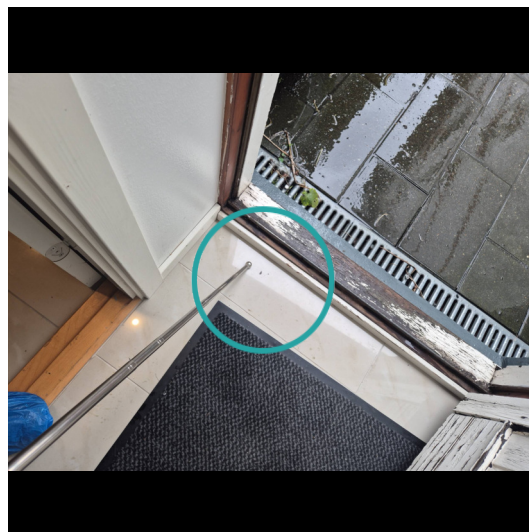
**SKADE:**

Der er gulvklinter med mangelfuld vedhæftning til underlaget se f.eks. foran dør

**NOTE:**

Der kunne ikke registreres følgeskader ved besigtigelsen.

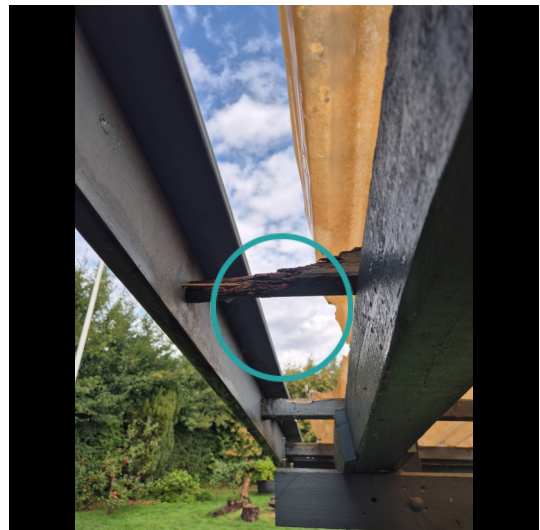
**Tag****SKADE:**

Der er konstateret nedbrydning / i lægter se f.eks. mod have.

**RISIKO:**

Det vurderes, at skaden kan udvikle sig på længere sigt.

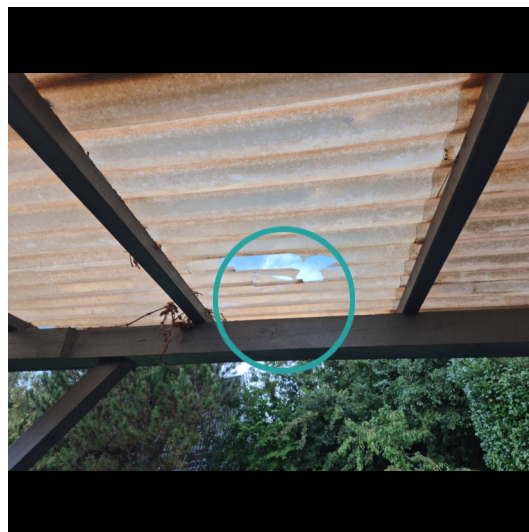
**SKADE:**

Der er huller i taget flere steder ved overdækket terrasse

**RISIKO:**

Forholdet kan fortsat udvikle sig, og der er nærliggende risiko for skader på andre bygningsdele.

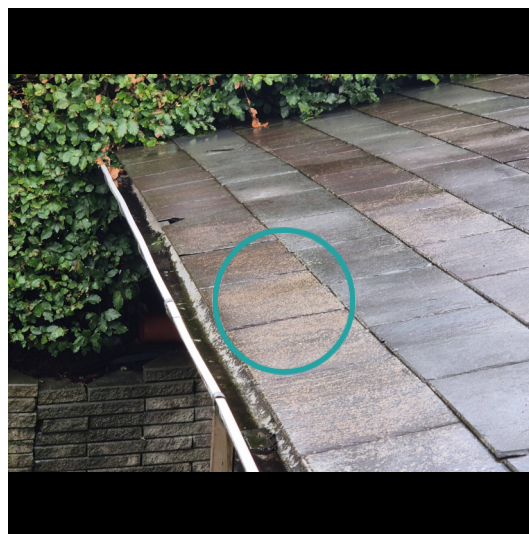
**SKADE:**

Skiffereternit på tag er med afskallinger og afknækket skifferplader

**RISIKO:**

Skaden kan udvikle sig over en længere årrække.

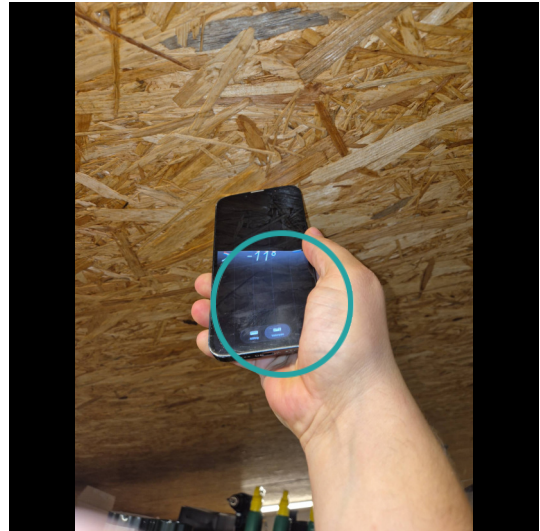
**Tag****SKADE:**

Taghældningen er mindre end foreskrevet af tagproducenten

**NOTE:**

Der kunne ikke registreres følgeskader ved besigtigelsen.

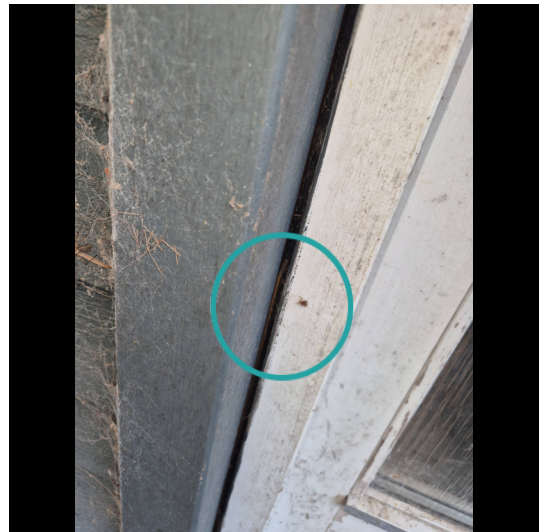
**Døre/vinduer/porte****SKADE:**

Der mangler fuger omkring døre

**RISIKO:**

Defekte eller manglende fuger giver risiko for fugtindtrængen og træk på kort sigt. Forholdet vil udvikle sig yderligere med risiko for følgeskader.
